水庫集水區保育治理工程生態檢核表 主表(1/2)

工程基本資料	工程名稱 (編號)	馬祖地區水庫集水區保育治理工程 (第六標)		設計單位	華邦工程顧問有限公司		
	工程期程	108/12/11-109/09/09		監造廠商	華邦工程顧問有限公司		
	治理機關	連江縣環境資源局		營造廠商	陞揚營造有限公司		
	基地位置	地點：	連江縣南竿鄉珠螺村、仁愛村		工程預算/經費 (千元)	預算數	17,778
		集水區：	勝利水庫、津沙一號水庫			決算數	17,525
		TWD97座標：X	TWD97座標：Y			中央補助(決算數)	15,773
		343051.511 342356.553	2894367.331 2892642.759			地方自籌(決算數)	1,752
	工程緣由目的：	增進勝利、津沙一號水庫上游保水功能、減少土砂下移量1,824立方公尺					
	工程類型	<input type="checkbox"/> 自然復育、 <input checked="" type="checkbox"/> 坡地整治、 <input checked="" type="checkbox"/> 溪流整治、 <input checked="" type="checkbox"/> 清淤疏通、 <input type="checkbox"/> 結構物改善、 <input type="checkbox"/> 其他					
	工程內容	勝利水庫集水範圍珠螺集水區排水改善1,146公尺、沉砂池2座、漿砌塊石矮牆1,063公尺；津沙一號水庫集水範圍鐵板集水區排水改善154公尺、漿砌塊石矮牆77公尺 (珠螺排水溝1134M 道路截水溝12M 仁愛RCP管排水長度:140M 道路截水溝14M)					
預期效益	<input type="checkbox"/> 保全對象(複選)： <input type="checkbox"/> 民眾(<input type="checkbox"/> 社區 <input type="checkbox"/> 學校 <input type="checkbox"/> 部落 <input type="checkbox"/> ____) <input type="checkbox"/> 產業(<input type="checkbox"/> 農作物 <input type="checkbox"/> 果園 <input type="checkbox"/> ____) <input type="checkbox"/> 交通(<input type="checkbox"/> 橋梁 <input type="checkbox"/> 道路 <input type="checkbox"/> ____) <input checked="" typ

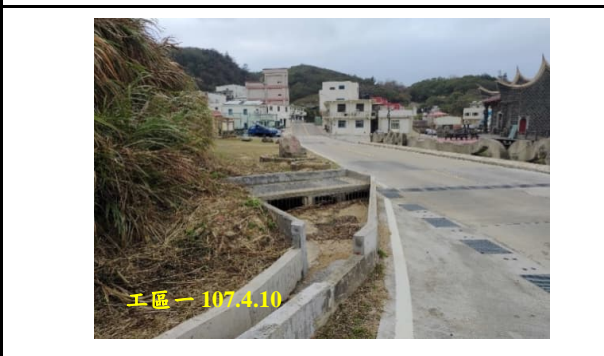
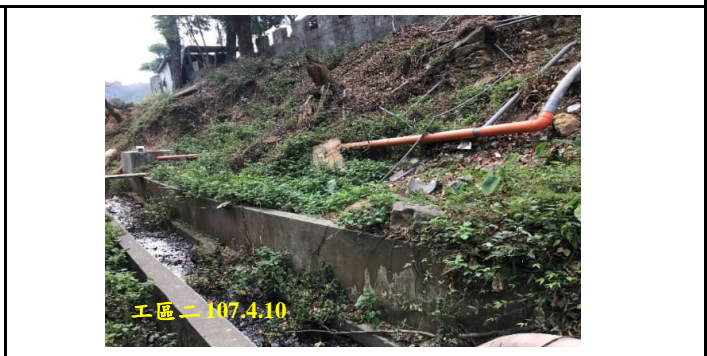
災害照片：

【工區一】部分路段缺少路邊排水溝，建議增設沉砂池作為土砂及枯枝落葉沉澱空間，以利清淤。 【工區二】營區放流排水溝及仁愛集水井水質不佳，建議施作排水改善及增設沉砂池作為土砂及枯枝落葉沉澱空間，以利清淤。		擬辦工程概估內容	路側排水溝、沉砂池、砌石矮牆				
座落	<input checked="" type="checkbox"/> 一般山坡地 <input type="checkbox"/> 林班地、實驗林地、保安林地、區外保安林 <input type="checkbox"/> 公告之生態保護區 <input type="checkbox"/> 都市計畫區(農業區) <input type="checkbox"/> 農地重劃區 <input type="checkbox"/> 其他		生態保育評估	現況描述： 1. 陸域植被覆蓋： <input type="checkbox"/> 其他 2. 植被相： <input checked="" type="checkbox"/> 雜木林 <input type="checkbox"/> 人工林 <input type="checkbox"/> 天然林 <input type="checkbox"/> 草地 <input type="checkbox"/> 農地 <input type="checkbox"/> 崩塌地 3. 河床底質： <input type="checkbox"/> 岩盤 <input type="checkbox"/> 巨礫 <input type="checkbox"/> 細礫 <input type="checkbox"/> 細砂 <input type="checkbox"/> 泥質 4. 河床型態： <input type="checkbox"/> 瀑布 <input type="checkbox"/> 深潭 <input type="checkbox"/> 淺灘 5. 現況棲地評估：【工區一】預定治理路段周邊為大面積植生狀況良好之近自然森林，工程施作應妥善規劃適當生態影響減輕對策。 【工區二】預定治理地區，周邊為營區及聚落，陸域動物主要已適應人為干擾。 生態影響： 工程型式： <input type="checkbox"/> 溪流流量減少 <input type="checkbox"/> 溪流型態改變 <input type="checkbox"/> 水域生物通道阻隔或棲地切割 <input type="checkbox"/> 阻礙坡地植被演替 施工過程： <input type="checkbox"/> 減少植被覆蓋 <input checked="" type="checkbox"/> 土砂下移濁度升高 <input type="checkbox"/> 大型施工便道施作 <input type="checkbox"/> 土方挖填棲地破壞 保育對策： <input checked="" type="checkbox"/> 植生復育 <input checked="" type="checkbox"/> 表土保存 <input type="checkbox"/> 棲地保護 <input checked="" type="checkbox"/> 維持自然景觀 <input type="checkbox"/> 增設魚道 <input type="checkbox"/> 施工便道復原 <input type="checkbox"/> 動植物種保育 <input type="checkbox"/> 生態監測計畫 <input type="checkbox"/> 生態評估工作 <input type="checkbox"/> 劃定保護區 <input checked="" type="checkbox"/> 以柔性工法處理 <input type="checkbox"/> 其他生態影響減輕對策 <input type="checkbox"/> 補充生態調查

致災營力	<input type="checkbox"/> 山坡崩塌 <input type="checkbox"/> 溪床沖蝕 <input checked="" type="checkbox"/> 溪岸溢流 <input type="checkbox"/> 土石流 <input checked="" type="checkbox"/> 溪床淤積 <input type="checkbox"/> 其他							
勘查意見	<input type="checkbox"/> 優先處理 <input checked="" type="checkbox"/> 需要處理 <input type="checkbox"/> 暫緩處理 <input type="checkbox"/> 無需處理 <input type="checkbox"/> 非本單位權責，移請(單位：)研處 <input type="checkbox"/> 用地取得問題需再協調		概估經費(千元)	15,000				
預定辦理原因	<input type="checkbox"/> 規劃報告優先治理工程(規劃報告名稱：) <input type="checkbox"/> 災害嚴重，急需治理工程 <input type="checkbox"/> 未來可能有災害發生之預防性工程 <input type="checkbox"/> 已調查之土石流潛勢溪流內工程 <input checked="" type="checkbox"/> 需延續處理以完成預期效益之工程 <input type="checkbox"/> 以往治理工程(年度 工程)維護改善 <input type="checkbox"/> 配合其他計畫()		會勘人員：	李宗益 陳秉宏

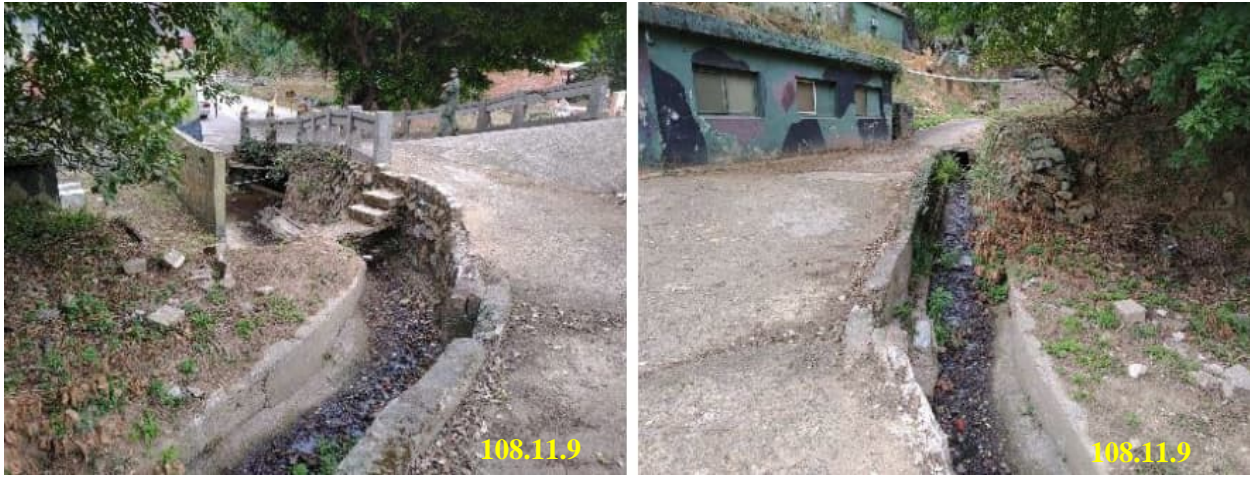
3.生態棲地環境評估：			
<p>本工區無本地重要指標性生物，下圖藍色範圍為次要敏感區，為一般常見生物主要棲息區域，惟仍請施工期間須注意盡量針對道路往外延伸 5 米以內進行施工，降低附近次要敏感區(藍色範圍)棲息物種影響。</p>

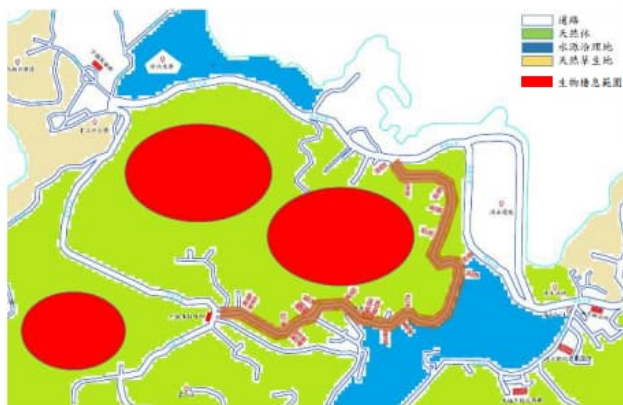
▲珠螺村生態關注區域

紅色區域為施工範圍周邊天然林區內生物主要棲息範圍。藍色範圍為次要敏感區，為一般常見生物主要棲息區域。

生態保育措施：闊葉混合林進行適當疏枝，建議施作範圍砌石牆外五米內，避免過度影響林地生態。

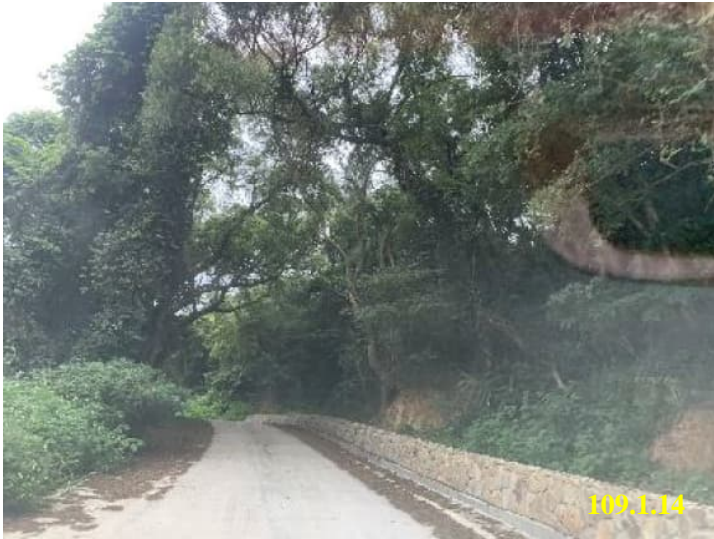
▲珠螺村棲地影像紀錄 (109/1/14)		▲仁愛村棲地影像紀錄(109/1/14)	
3.生態棲地環境評估：			
<p>現場勘查與生態棲地環境與施工前差異不大，工程中盡可能保持原本植生狀態，且避免因過度疏枝造成護坡土石流失，施工期間盡量針對道路往外延伸5 米以內進行施工，降低附近次要敏感區(藍色範圍)棲息物種影響。</p>

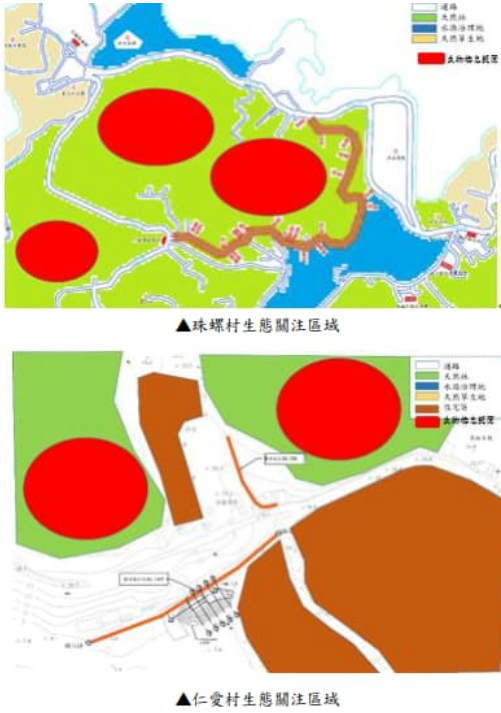
<p style="text-align: center;">▲珠螺村生態關注區域</p> <p style="text-align: center;">▲仁愛村生態關注區域</p>	生態關注區與實際施工範圍並無重疊，仍須執行預防措施，針對道路往外延伸 5 米以內進行施工，避免因施工影響現場生物棲息。	
範圍限制 現地照片

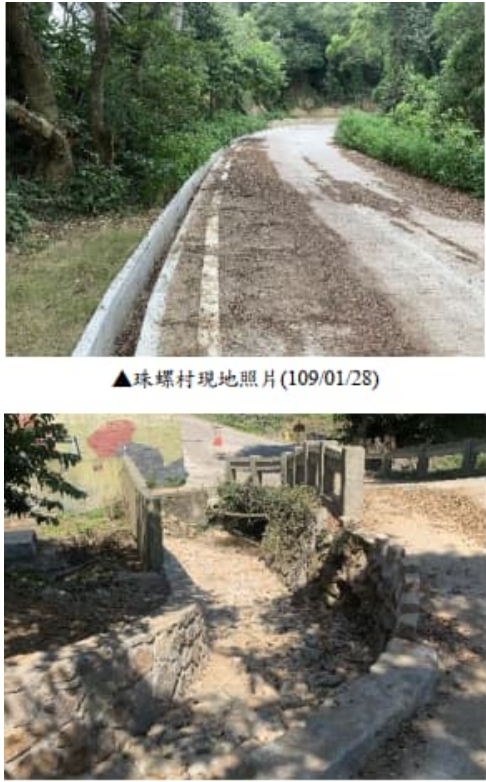
<p style="text-align: center;">▲珠螺村現地照片(109/01/28)</p> <p style="text-align: center;">▲仁愛村現地照片(109/01/28)</p>	珠螺村施工道路往外延伸 5 米以內進行施工，有部分超出已完成植被復歸，盡可能減少對生物棲地之影響。 仁愛村淨化溝以塊石鋪設盡量減少人工 RC 結構，降低人造設施對於環境影響且達到降低邊坡遭受水流侵蝕之程度。

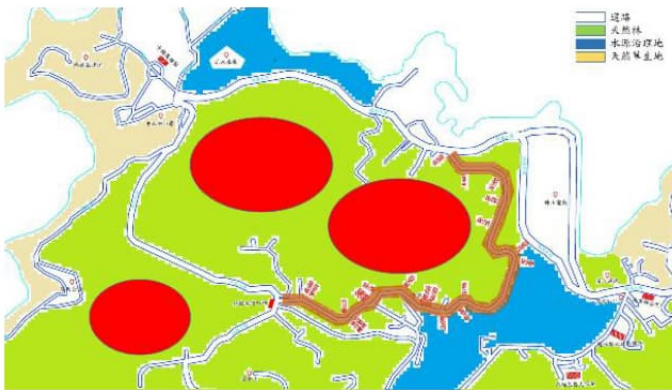
珠螺村生態關注區域圖
圖片來源:施工階段附表

本工程主要為邊溝整建，施作範圍為已開發道路之路緣，並無開發山坡及岩盤行為。施工範圍內並無當地指標性生物，紅色區域為施工範圍周邊天然林區內生物主要棲息範圍。

- 一、 於110年11月24日現地勘查，完工區域兩側林相保持完整。
- 二、 於110年11月24日現地勘查，擋土牆以傳統治理工法完工，建議應以砌石堆疊方式之生態工法，以友善當地生物活動利用。
