水庫集水區保育治理工程生態檢核表 主表(1/2)

工程基本資料	工程名稱 (編號)	馬祖地區水庫集水區保育治理工程 (第七標)		設計單位	華邦工程顧問有限公司		
	工程期程	109/07/13-109/12/11		監造廠商	華邦工程顧問有限公司		
	治理機關	連江縣環境資源局		營造廠商	柏宏營造有限公司		
	基地位置	地點：	連江縣南竿鄉仁愛村		工程預算/經費 (千元)	預算數	10,000
		集水區：	勝利水庫			決算數	9,840
		TWD97座標：X	TWD97座標：Y			中央補助(決算數)	8,856
		342676.198	2893345.642			地方自籌(決算數)	984
	工程緣由目的：	全臺第一座淨化槽配合MSL案例、減少進入勝利水庫總磷污染量46.9公斤/年					
	工程類型	<input type="checkbox"/> 自然復育、 <input type="checkbox"/> 坡地整治、 <input checked="" type="checkbox"/> 溪流整治、 <input type="checkbox"/> 清淤疏通、 <input type="checkbox"/> 結構物改善、 <input type="checkbox"/> 其他					
	工程內容	污水處理設施75CMD、塊石鋪面926平方公尺					
預期效益	<input type="checkbox"/> 保全對象(複選)： <input type="checkbox"/> 民眾( <input type="checkbox"/> 社區 <input type="checkbox"/> 學校 <input type="checkbox"/> 部落 <input type="checkbox"/> ____) <input type="checkbox"/> 產業( <input type="checkbox"/> 農作物 <input type="checkbox"/> 果園 <input type="checkbox"/> ____) <input type="checkbox"/> 交通( <input type="checkbox"/> 橋梁 <input type="checkbox"/> 道路 <input type="checkbox"/> ____) <input checked="" type="checkbox"/> 工程設施( <input checked="" type="checkbox"/> 水庫 <input type="checkbox"/> 攔砂壩 <input type="checkbox"/> 固床設施 <input type="checkbox"/> 護岸) <input typ

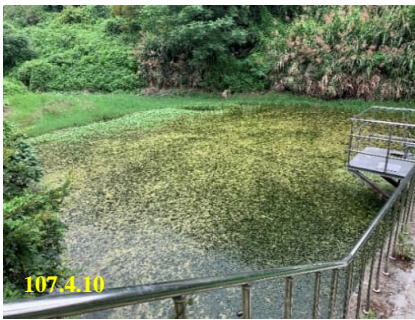
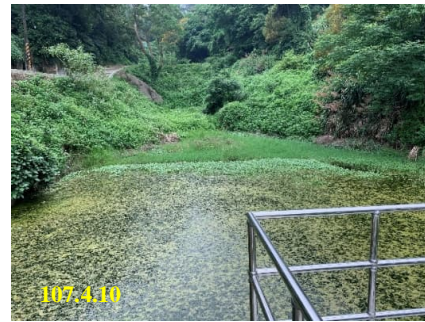
災害照片：

水庫集水區上游軍營污水未適當處理流入水庫，致營養鹽偏高，造成水庫優養化。		擬辦工程概估內容	配合軍方施作淨化槽，加設除磷設施			
座落	<input checked="" type="checkbox"/> 一般山坡地 <input type="checkbox"/> 林班地、實驗林地、保安林地、區外保安林 <input type="checkbox"/> 公告之生態保護區 <input type="checkbox"/> 都市計畫區(農業區) <input type="checkbox"/> 農地重劃區 <input type="checkbox"/> 其他		生態保育評估	現況描述： 1. 陸域植被覆蓋： % <input type="checkbox"/> 其他 2. 植被相： <input checked="" type="checkbox"/> 雜木林 <input type="checkbox"/> 人工林 <input type="checkbox"/> 天然林 <input type="checkbox"/> 草地 <input type="checkbox"/> 農地 <input type="checkbox"/> 崩塌地 3. 河床底質： <input type="checkbox"/> 岩盤 <input type="checkbox"/> 巨礫 <input type="checkbox"/> 細礫 <input type="checkbox"/> 細砂 <input type="checkbox"/> 泥質 4. 河床型態： <input type="checkbox"/> 瀑布 <input type="checkbox"/> 深潭 <input type="checkbox"/> 淺灘 5. 現況棲地評估：預定治理地區位於勝利水庫上游集水池，周邊為大面積植生狀況良好之近自然雜木林，水質優養化嚴重。 生態影響： 工程型式： <input type="checkbox"/> 溪流流量減少 <input type="checkbox"/> 溪流型態改變 <input type="checkbox"/> 水域生物通道阻隔或棲地切割 <input type="checkbox"/> 阻礙坡地植被演替 施工過程： <input type="checkbox"/> 減少植被覆蓋 <input type="checkbox"/> 土砂下移濁度升高 <input type="checkbox"/> 大型施工便道施作 <input type="checkbox"/> 土方挖填棲地破壞 保育對策： <input type="checkbox"/> 植生復育 <input type="checkbox"/> 表土保存 <input type="checkbox"/> 棲地保護 <input checked="" type="checkbox"/> 維持自然景觀 <input type="checkbox"/> 增設魚道 <input type="checkbox"/> 施工便道復原 <input type="checkbox"/> 動植物種保育 <input type="checkbox"/> 生態監測計畫 <input type="checkbox"/> 生態評估工作 <input type="checkbox"/> 劃定保護區 <input checked="" type="checkbox"/> 以柔性工法處理 <input type="checkbox"/> 其他生態影響減輕對策

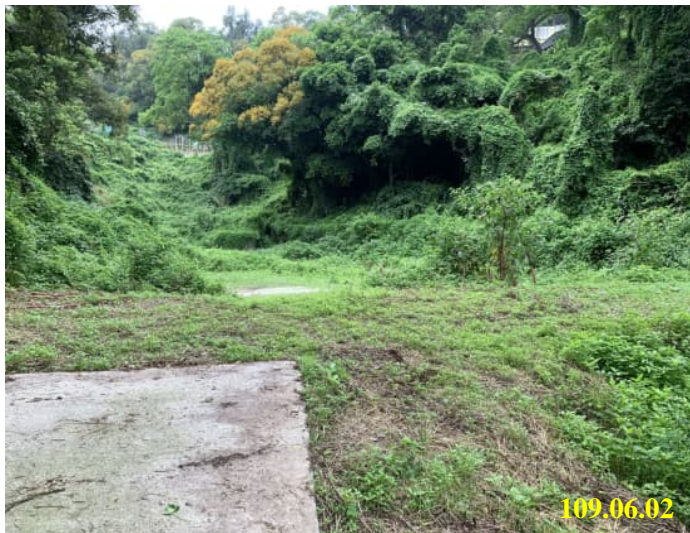
4.棲地影像紀錄：

1.生態團隊組成：			
委託單位： 三睿生態顧問有限公司			
生態專業人員： 陳秉弘博士			
學歷： 國立中山大學海洋生物科技及資源系博士			
專長： 生態工法與生態保育諮詢			
2.棲地生態資料蒐集：			
棲地生態影響：	經生態調查團隊現地踏勘集水區環境，調查區域陸域棲地類型為闊葉混合林及芒草混合林密布相思樹、銀合歡、芒草及薜荔等植群；水域環境屬連江縣自來水廠管制區域—水庫集水區，整區基地為一水池；經調查集水區水植因兩側植被落葉影響造成嚴重優養化。		
社會人文預測：	工程範圍周邊除了軍營及倉庫，周邊500 公尺範圍並無居民住戶。

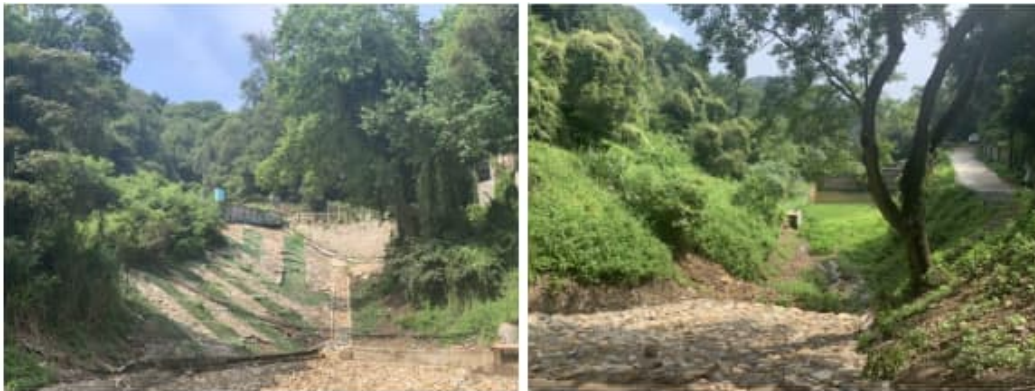
▲棲地影像紀錄 (109/9/10)

工程名稱 (編號)	馬祖地區水庫集水區保育治理工程(第七標)	填表日期	民國109年9月10日
1.生態團隊組成：			
委託單位：	三睿生態顧問有限公司		
生態專業人員：	陳秉弘博士		
學歷：	國立中山大學海洋生物科技及資源系博士		
專長：	生態工法與生態保育諮詢		
2.棲地生態資料蒐集：			
棲地生態影響：	經生態調查團隊現地踏勘集水區環境，調查區域陸域棲地類型為闊葉混合林及芒草混合林密布相思樹、銀合歡、芒草及薜荔等植群；水域環境屬連江縣自來水廠管制區域—水庫集水區，整區基地為一水池；經調查集水區水植因兩側植被落葉影響造成嚴重優養化。		
社會人文預測：	工程範圍周邊除了軍營及倉庫，周邊500 公尺範圍並無居民住戶。

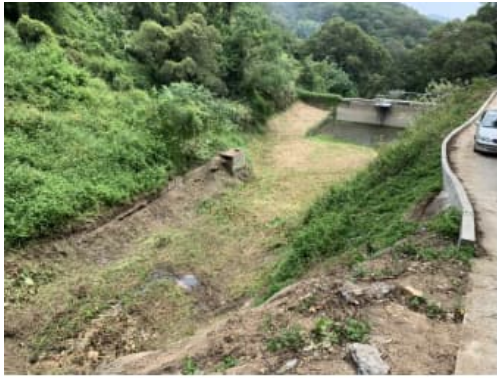
▲現地照片(109/08/20)	<p>施工依現有地形地貌進行疏枝清理作業，疏枝雜草集中堆置處理，降低邊坡破壞可能性。</p>	
生態保育措施與執行狀況			
項目	生態保育措施	狀況摘要	照片(拍攝日期)
生態保全對象	避免移除過多喬木類型樹種，以維持該區水土保持問題。	工程施作時並無移除周邊大型喬木。

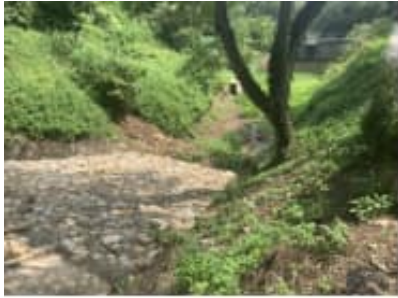
<p style="text-align: center;">▲109/9/10</p>
施工復原情形	<input checked="" type="checkbox"/> 施工便道與堆置區環境復原	施工便道復原且將環境廢棄物等清除維護環境避免污染。

生態友善措施	以疏枝作業及塊石取代以往傳統RC工法。	保留原本植生以達保護邊坡，減緩工程對環境與生態系統功能衝擊。

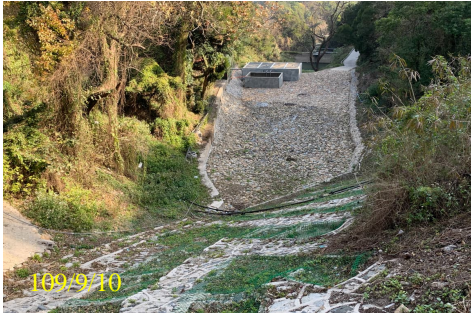
<input type="checkbox"/> 植生回復		
	<input checked="" type="checkbox"/> 垃圾清除	水域及陸域環境離場前檢視垃圾及雜草等確實清除。

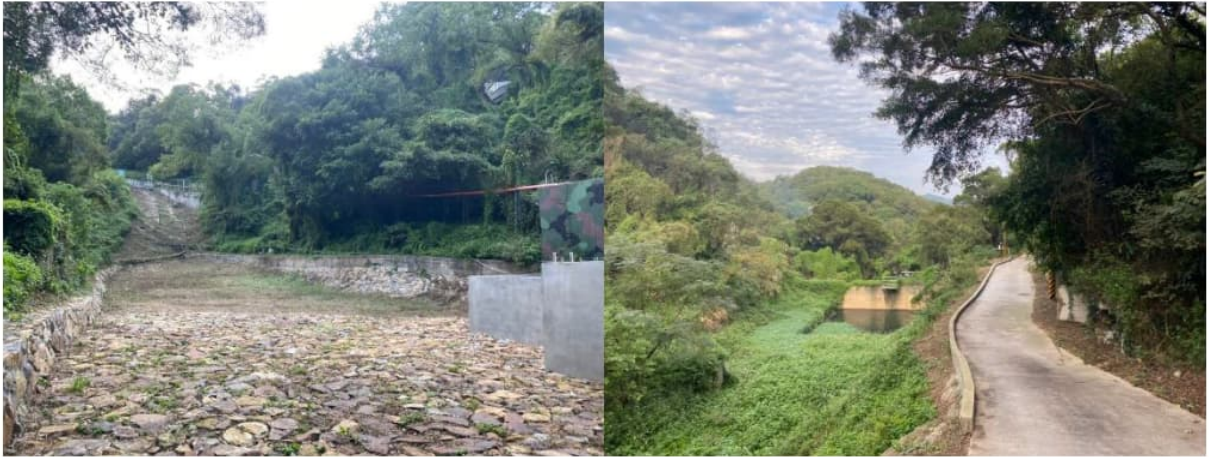
110年11月24日拍攝

- 一、集水池兩側林相保持完整。
- 二、現地勘查，並無發現周為山坡地有做為施工便道跡象。
- 三、現地勘查，完工區域無鋼筋混凝土等硬性工法。

集水池已有部分面積遭銅錢草(外來種)入侵，銅錢草是侵犯性極強的一种植物，有可能對物種的多樣性構成威脅。銅錢草的適應性特別強，從水生到旱地，從強光到弱光，都能生長，建議應盡早移除。
