連江縣環境資源局

113年度「前瞻基礎建設 - 加強水庫集水區 保育治理計畫」生態檢核辦理情形訪查

2024/07/17

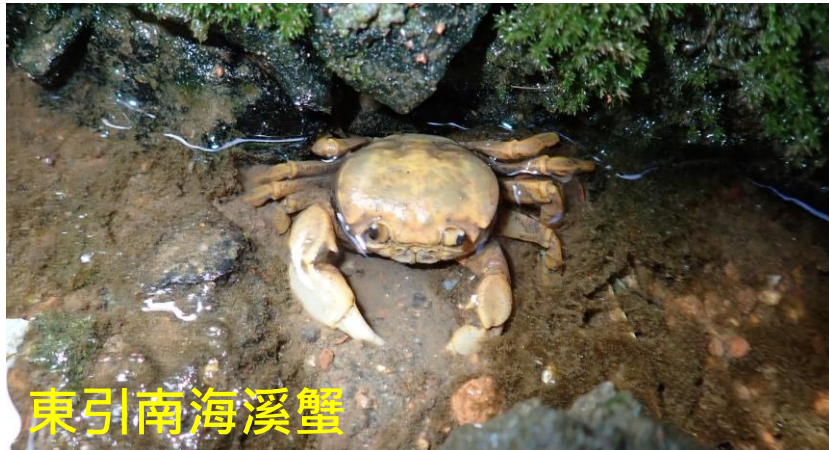
- 水庫集水區周邊溝渠環境可發現東引南海溪蟹。東引南海溪蟹棲息於潮濕濕地土堤、地下水滲流處及溝渠。

東引南海溪蟹

- 為避免周邊其他工程誤傷保全對象棲地，擴大調查周邊東引南海溪蟹分布範圍。
- 納入施工階段生態檢核教育訓練，提醒本案、他案工程施工人員迴避。

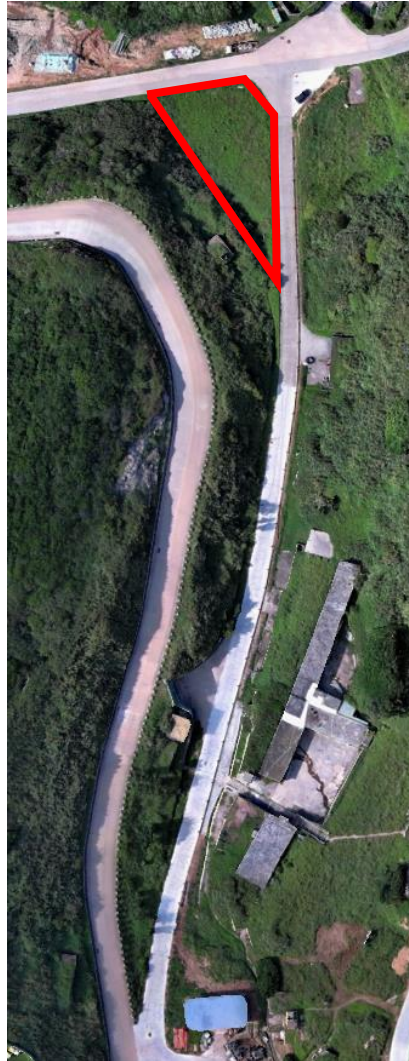
- 管線及排水路工程主要沿既有道路施作，兩側植物棲地未受影響
- 集水井施工位置完工後監測，植被已復原

112.09空拍影像
(施工前)

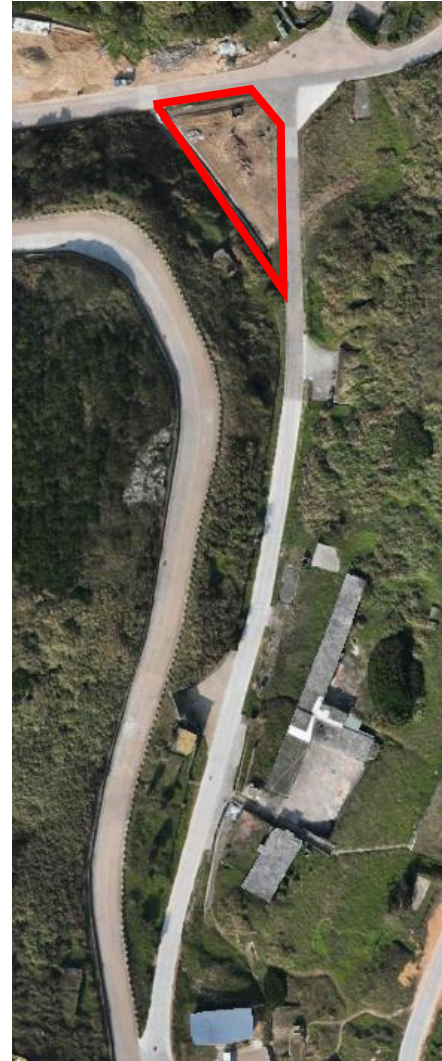
112.12空拍影像
(施工中)

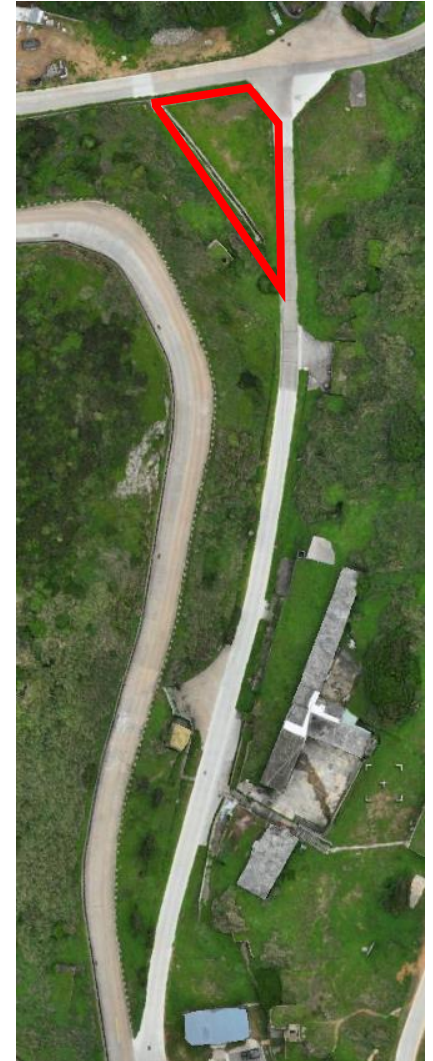
113.04空拍影像
(施工後)

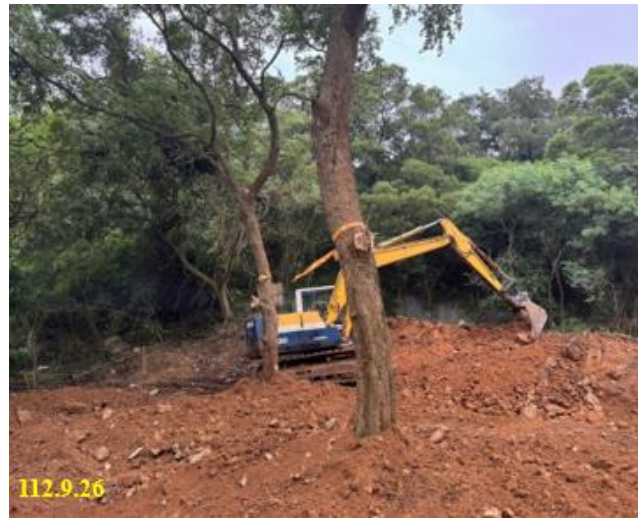
- 工區周邊樹林主要為營區興建時新植人工林，以相思樹、苦楝及黑松為主。
- 工區位置為營區預定施作之合併淨化槽旁，依112.9.27訪談軍方表示樹林有遮蔽營區位置功能，鄰近建物處之樹林應盡可能保全。另涉及機敏資料，現場拍照時須迴避營區內建物。

會同施工廠商指認應保全之
樹木範圍(112.9.27)

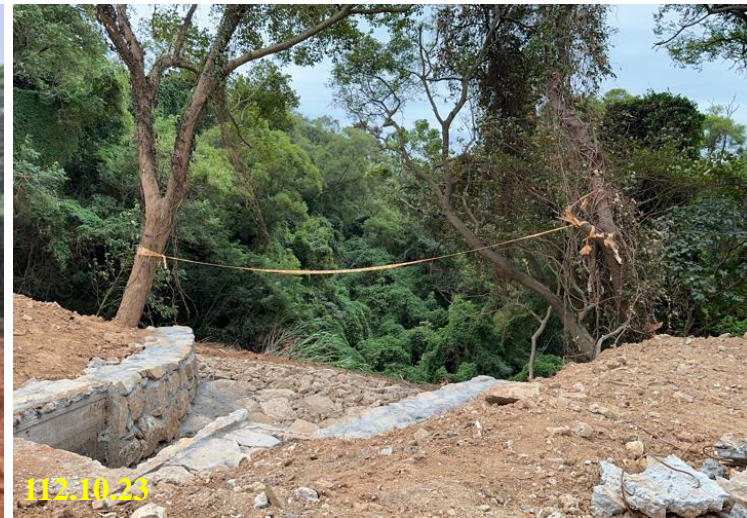
應迴避區域加設黃色警示帶提醒

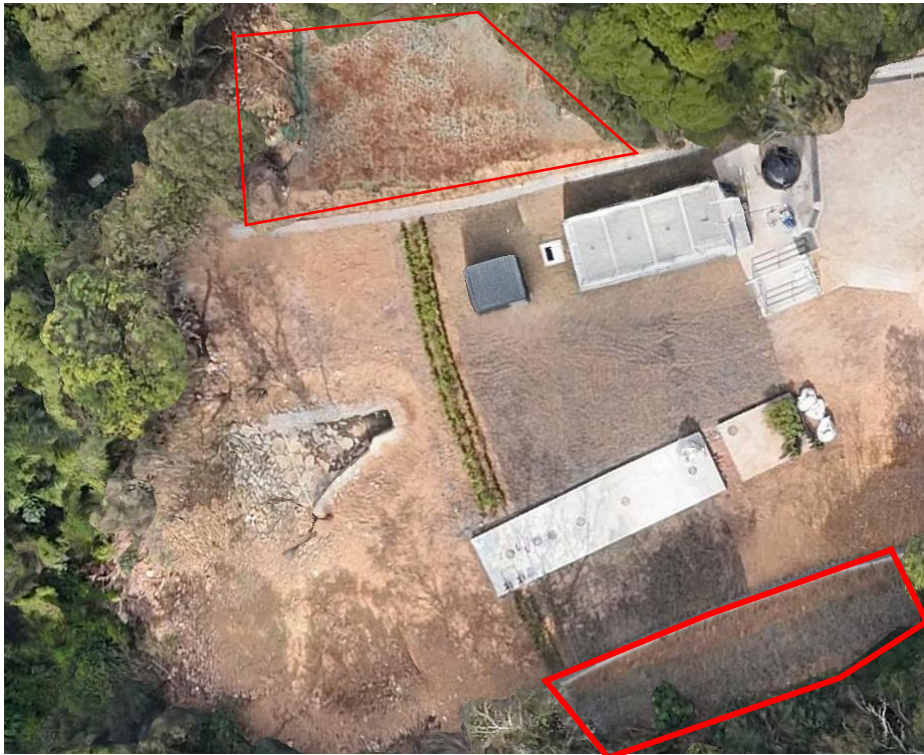
112.12空拍影像(施工中)

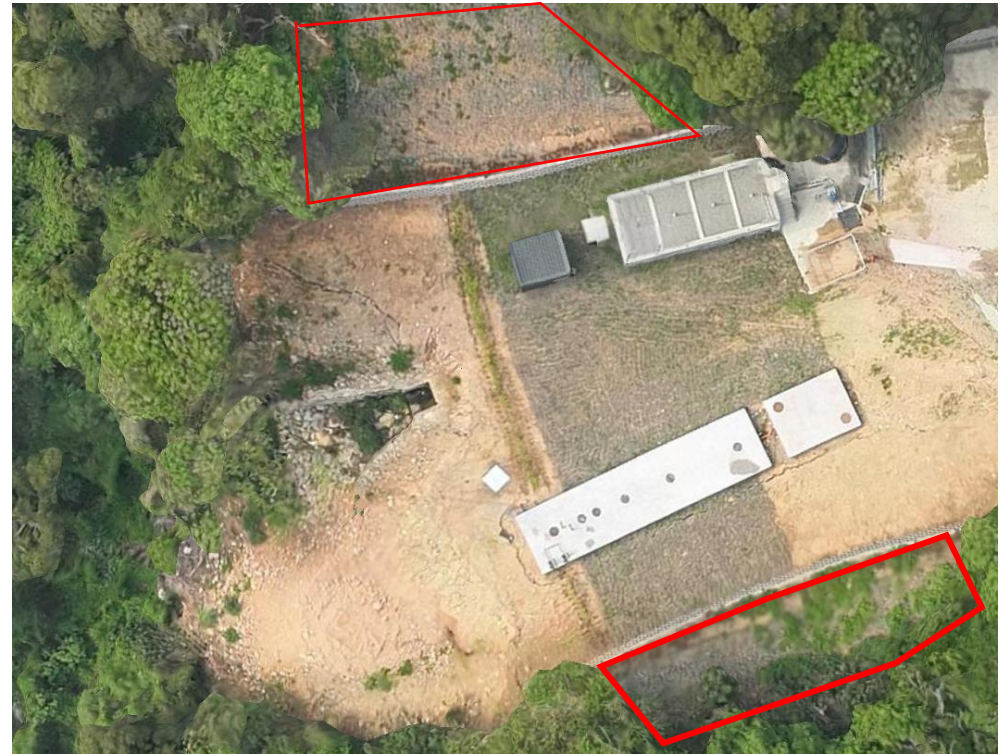
- 施工開挖區域配合軍營已預定施作之合併淨化槽，施工便道使用營區內既有道路，無開闢新施工便道。
- 依規定辦理簡易水土保持計畫申報。
- 113.04空拍監測掛網噴植區域生長情形良好。
- 鄰近營區建物及工區周圍應保全樹木均無破壞。

113.04空拍影像(施工後)

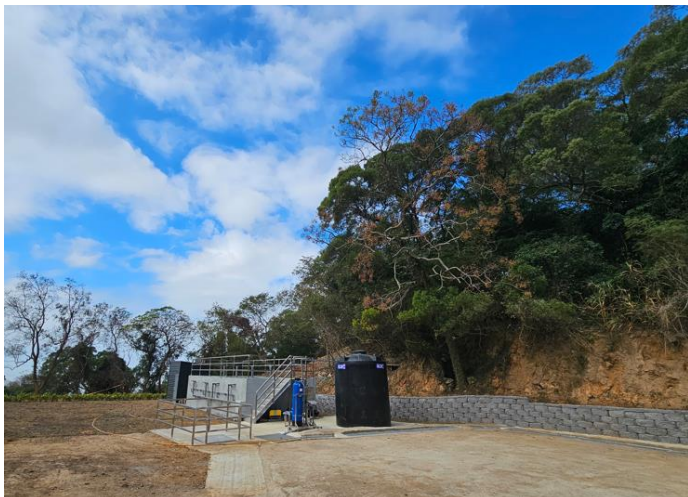
完工區域周邊樹林

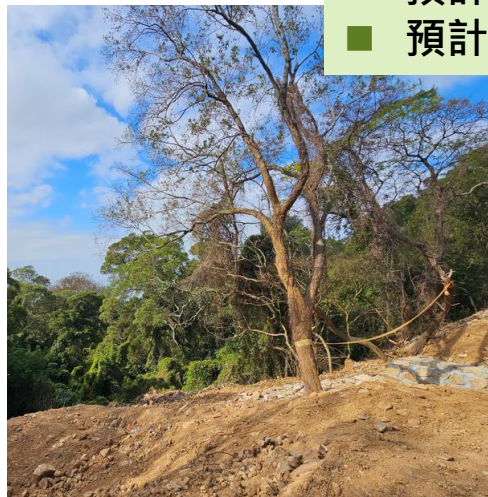
應保全樹木

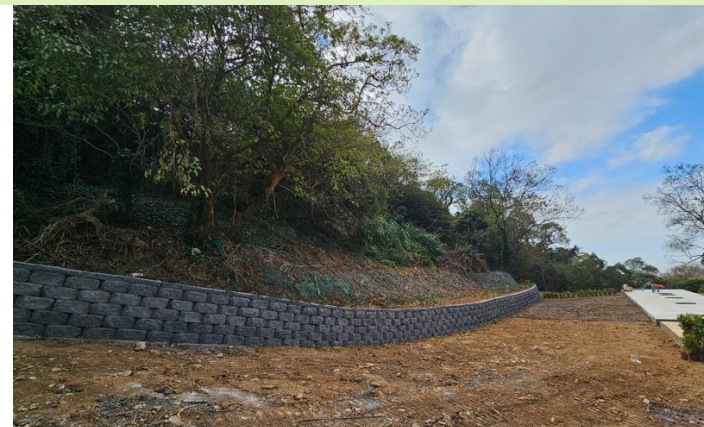
水土保持設施

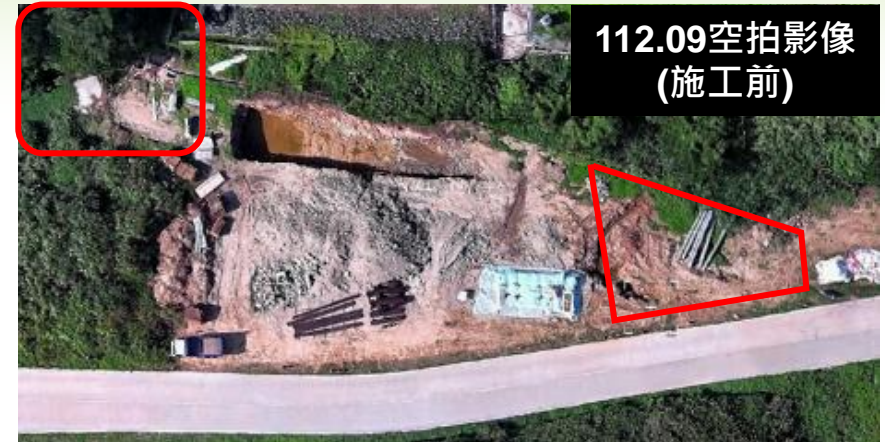
- 生態團隊於112年9月11日現場勘查，發現工區周邊鄰近義堡營區整修宿舍前之軍方淨化槽工程(非本案工程)已有部分破壞到西側東引南海溪蟹棲地之天然土溝，當日下午1時30分已通報主辦機關，立即反映提醒該工程廠商勿再開挖西側之範圍，並應盡速設置黃色警示帶，避免擴大破壞範圍。
- 依空拍影像監測西側工區113.04已復原，另東側整地區域已逐步完成清理，植生亦有恢復。北側靠近營區之樹木均無受破壞。

112.09空拍影像
(施工前)

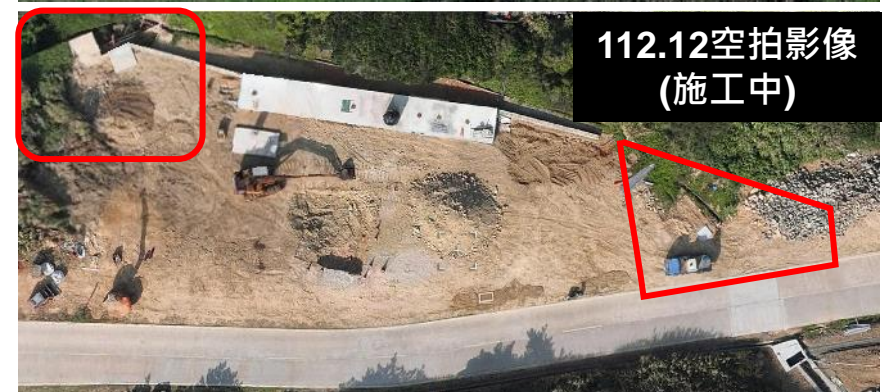
112.12空拍影像
(施工中)

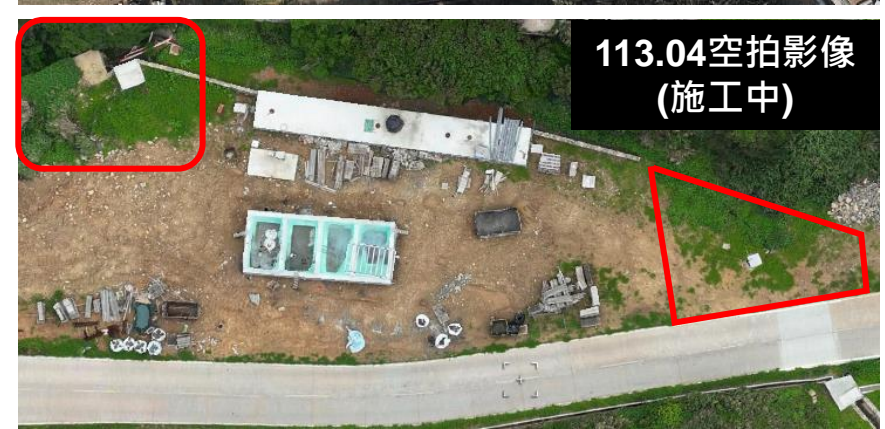
113.04空拍影像
(施工中)

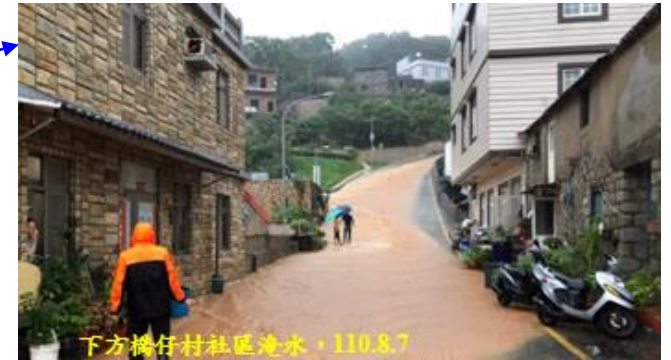
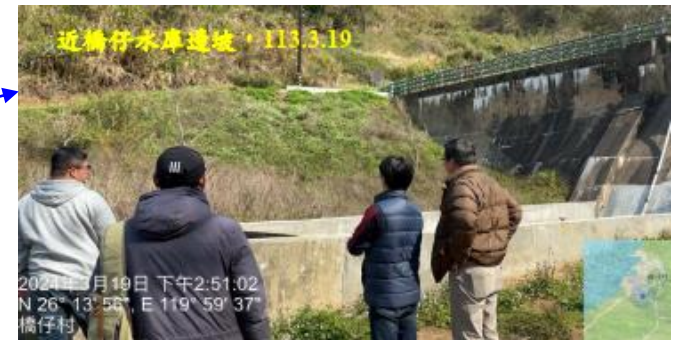
- 位於橋仔水庫下方之環島北路截排水系統
- 改善溝渠及邊坡受 110 年 87 水災土石崩塌所造成之局部水路堵塞及環境破壞，預計改善後可疏通水路，恢復截水進入水庫功能。

▲災害照片

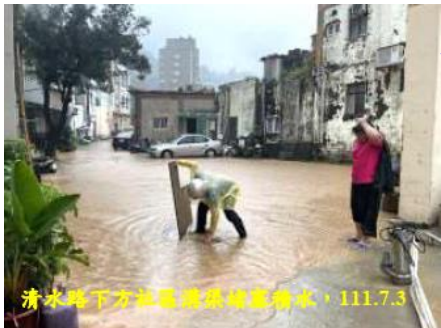
- 勝利水庫集水區清水路截排水系統改善，包含截水溝3處、沉砂池2處、排水改善500公尺
- 改善溝渠因堵塞及未適度導流致水流不穩定漫流道路影響交通及下游社區問題
- 改善後適度截水進入水庫，避免逕流沿道路往社區積淹，亦可避免道路積水影響交通安全

▲ 災害照片
