**水庫集水區保育治理工程生態檢核表 主表(1/2)**

| 工程基本資料 | 工程名稱<br>(編號) | 馬祖地區水庫集水區保育治理工程<br>(第七標) | | 設計單位 | 華邦工程顧問有限公司 | | |
| | 治理機關 | 連江縣環境資源局 | | 營造廠商 | 柏宏營造有限公司 | | |
| | 基地位置 | 地點： | 連江縣南竿鄉仁愛村 | 工程預算/經費<br>(千元) | 預算數 | 10,000 | |

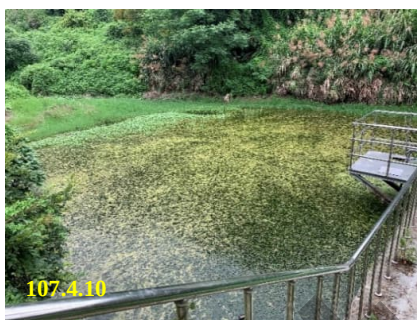
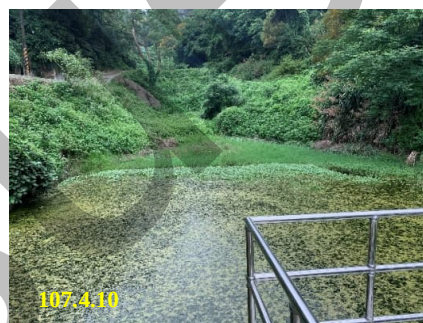
災害照片：

| | 水庫集水區上游軍營污水未適當處理流入水庫，致營養鹽偏高，造成水庫優養化。 | | 擬辦工程概估內容 | 配合軍方施作淨化槽，加設除磷設施 | | |

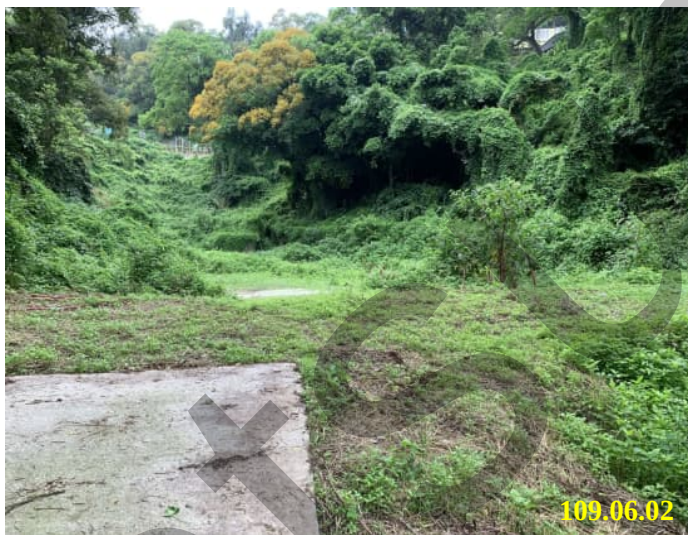
4.棲地影像紀錄：

| 棲地生態影響： | 經生態調查團隊現地踏勘集水區環境，調查區域陸域棲地類型為闊葉混合林及芒草混合林密布相思樹、銀合歡、芒草及薜荔等植群；水域環境屬連江縣自來水廠管制區域—水庫集水區，整區基地為一水池；經調查集水區水植因兩側植被落葉影響造成嚴重優養化。 | | |

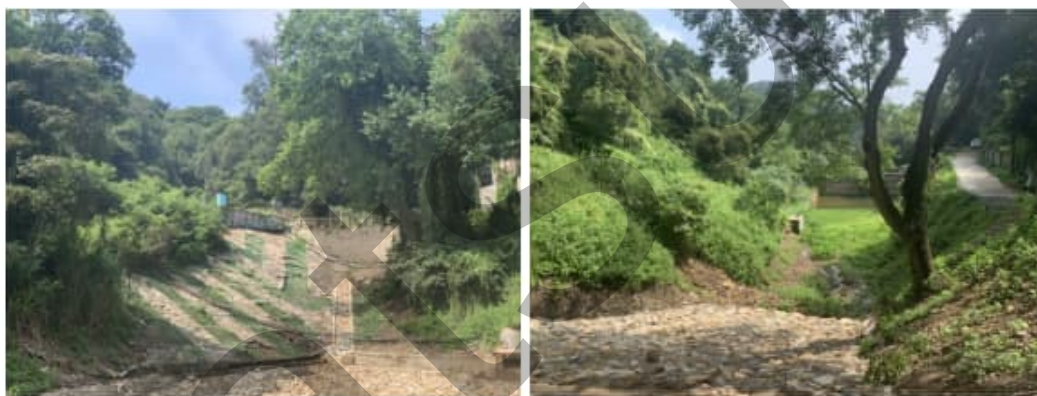
▲棲地影像紀錄 (109/9/10)

| 棲地生態影響： | 經生態調查團隊現地踏勘集水區環境，調查區域陸域棲地類型為闊葉混合林及芒草混合林密布相思樹、銀合歡、芒草及薜荔等植群；水域環境屬連江縣自來水廠管制區域－水庫集水區，整區基地為一水池；經調查集水區水植因兩側植披落葉影響造成嚴重優養化。 | | |

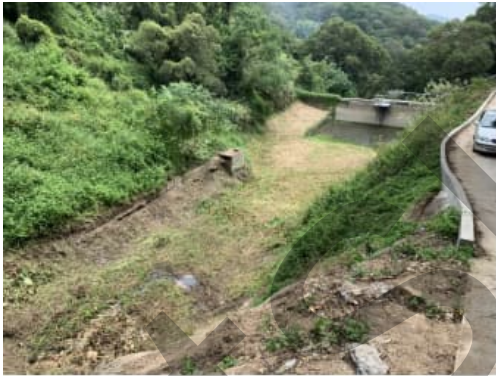
| 範圍限制<br>現地照片 | <p>▲現地照片(109/08/20)</p> | <p>施工依現有地形地貌進行疏枝清理作業，疏枝雜草集中堆置處理，降低邊坡破壞可能性。</p> | |

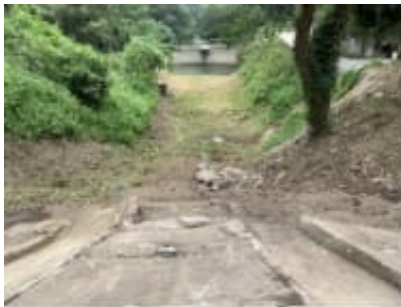
| 生態保全對象 | 避免移除過多喬木類型樹種，以維持該區水土保持問題。 | 工程施作時並無移除周邊大型喬木。 | <p>▲109/8/20</p> |

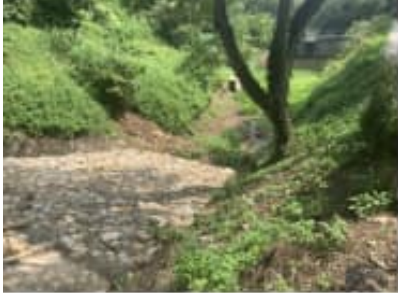
| 生態友善措施 | 以疏枝作業及塊石取代以往傳統RC工法。 | 保留原本植生以達保護邊坡，減緩工程對環境與生態系統功能衝擊。 | <br>▲109/9/10 |

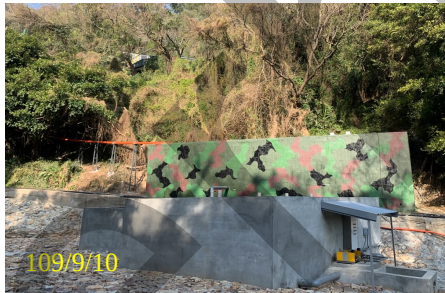
| 施工復原情形 | <input checked="" type="checkbox"/> 施工便道與堆置區環境復原 | 施工便道復原且將環境廢棄物等清除維護環境避免污染。 | |

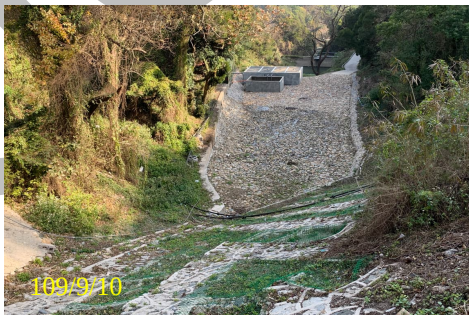
| | <input checked="" type="checkbox"/> 垃圾清除 | 水域及陸域環境離場前檢視垃圾及雜草等確實清除。 | |

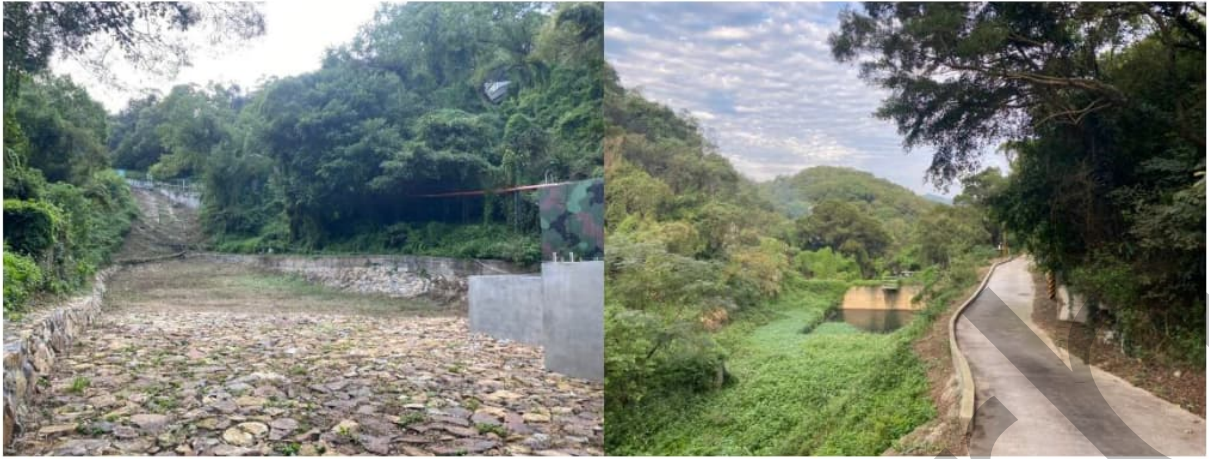
110 年 11 月 24 日拍攝

集水池已有部分面積遭銅錢草(外來種)入侵，銅錢草是侵犯性極強的一種植物，有可能對物種的多樣性構成威脅。銅錢草的適應性特別強，從水生到旱地，從強光到弱光，都能生長，建議應盡早移除。

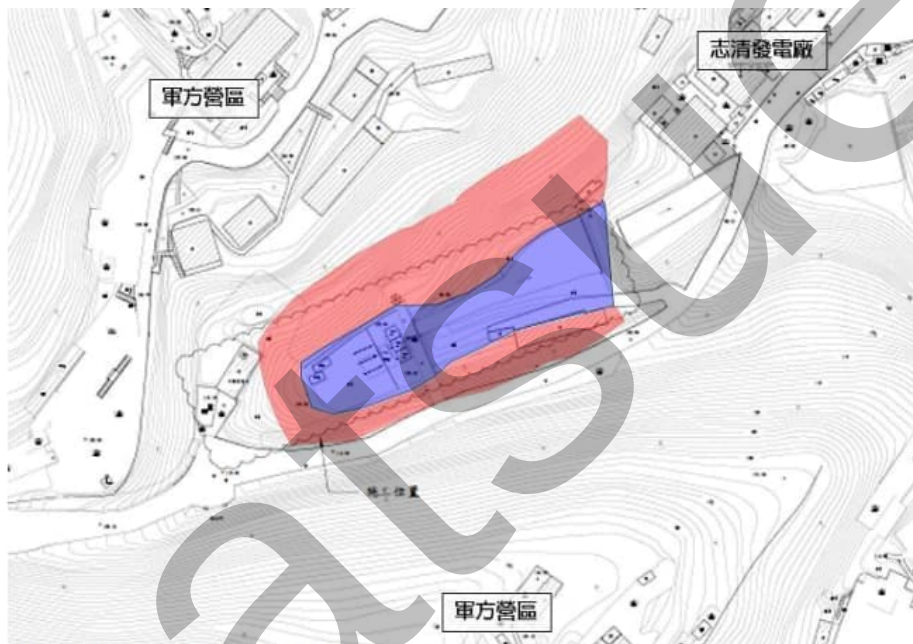
紅色區域為施工範圍周邊天然林區內生物主要棲息範圍。

- 一、集水池兩側林相保持完整。
- 二、現地勘查，並無發現周為山坡地有做為施工便道跡象。
- 三、現地勘查，完工區域無鋼筋混凝土等硬性工法。
