水庫集水區保育治理工程生態檢核表 主表(1/2)

水庫集水區保育治理工程生態檢核表 核定階段附表P-01(1/2)

水庫集水區保育治理工程生態檢核表 規劃設計階段附表

工程方案之生態評估分析

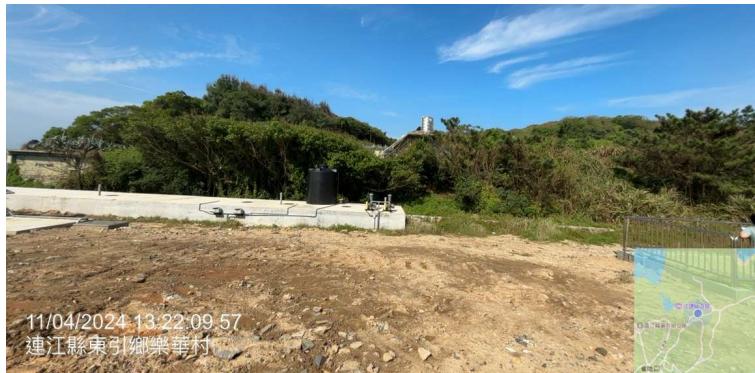
災害照片：

場址原為裸露地，於軍方合併式淨化槽及「東湧水庫集水區水質淨化設施工程」完工後，增加部分人工建物，設施以外人工建物區域之裸露地周邊本身缺乏排水路導排逕流，致每逢雨後現地多呈泥濘狀態，加上土質鬆軟，難以行走，不利於設施維管。

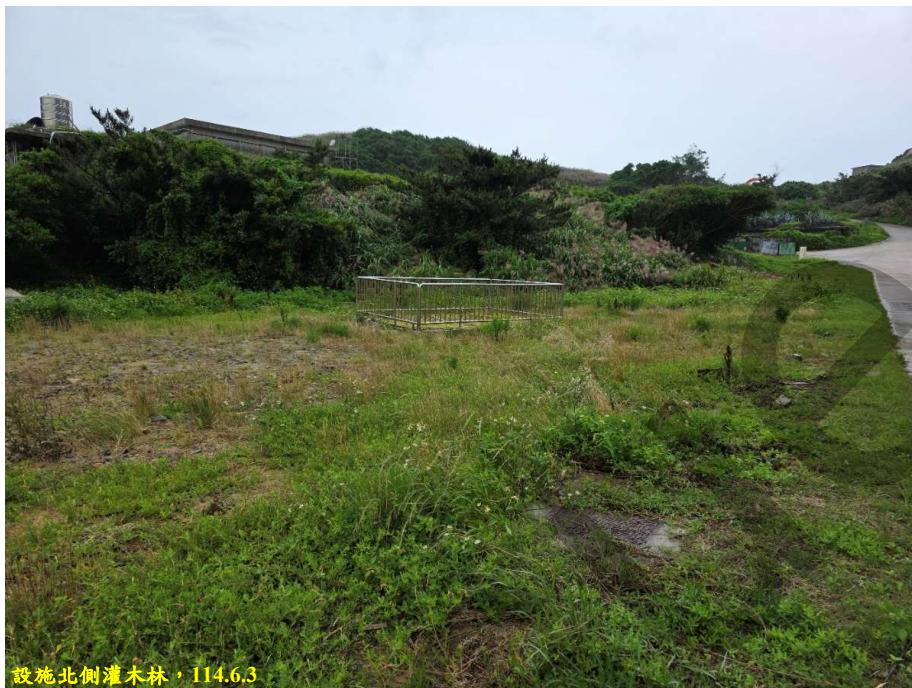
4.棲地影像紀錄：

場址原為裸露地，於軍方合併式淨化槽及「東湧水庫集水區水質淨化設施工程」完工後，增加部分人工建物，設施以外人工建物區域之裸露地周邊本身缺乏排水路導排逕流，致每逢雨後現地多呈泥濘狀態，加上土質鬆軟，難以行走，不利於設施維管。本計畫辦理排水路及混凝土鋪面工程，施工範圍限縮於既有設施周邊，對生態影響較小，但仍需注意迴避西側天然溝渠之東引南海溪蟹棲地及土坡區域。

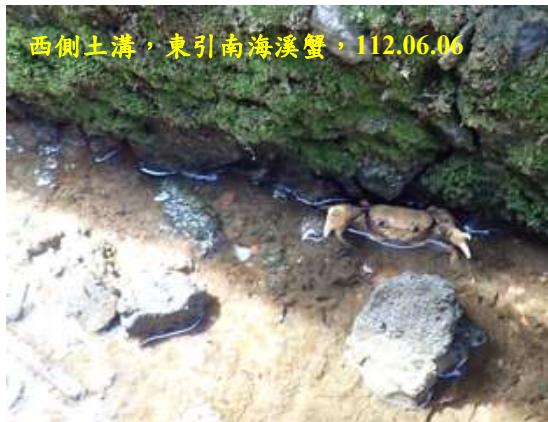
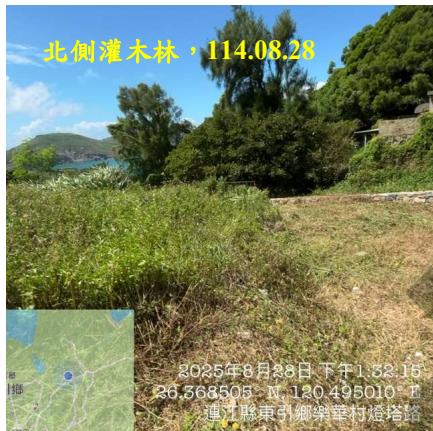
7.生態保全對象之照片：

生態議題及保全對象	生態影響預測	保育策略建議
保留北側植栽	工區北側灌木林生長良好，施工過程可能使生態棲息空間被破壞。	(迴避)工程施作過程中迴避既有樹林、草生地棲地，連帶保護野生動物棲息環境。 (縮小)施工範圍限制於既有建物及其周邊之裸露地。 (縮小)施工便道優先使用既有道路，不另開闢新施工便道。
保全西側土坡	施工可能影響西側土坡穩定，如有崩塌可能使生態棲息空間被破壞。	(迴避)西側土溝區域加設警示帶，避免施工車輛及機具入內。 (減輕)施工期間之廢棄物及土方集中堆置，堆置位置以東側既有裸地或空地為主，並採取適當防護及後續清運處理。
保全陸域動物	原調整池採開放式設計，僅有設置安全欄杆及安全網，小型陸域動物有掉落、受困風險。	(減輕)調整池新設蓋板，避免陸域動物有掉落、受困。
保護水域環境	施工廢土或廢水若流入工區周邊排水路，將直接進入庫區。	(縮小)注意物料堆置作業及垃圾之處理，勿使工程廢棄物亂倒或污水滲出場外，造成區外之環境污染。
保育對策：	<input checked="" type="checkbox"/> 迴避 <input checked="" type="checkbox"/> 縮小 <input checked="" type="checkbox"/> 減輕 <input type="checkbox"/> 補償	
迴避	(迴避)工程施作過程中迴避既有樹林、草生地棲地，連帶保護野生動物棲息環境。 (迴避)西側土溝區域加設警示帶，避免施工車輛及機具入內。	
縮小	(縮小)施工範圍限制於既有建物及其周邊之裸露地。 (縮小)施工便道優先使用既有道路，不另開闢新施工便道。 (縮小)注意物料堆置作業及垃圾之處理，勿使工程廢棄物亂倒或污水滲出場外，造成區外之環境污染。	
減輕	(減輕)施工期間之廢棄物及土方集中堆置，堆置位置以東側既有裸地或空地為主，並採取適當防護及後續清運處理。 (減輕)調整池新設蓋板，避免陸域動物有掉落、受困。	
補償

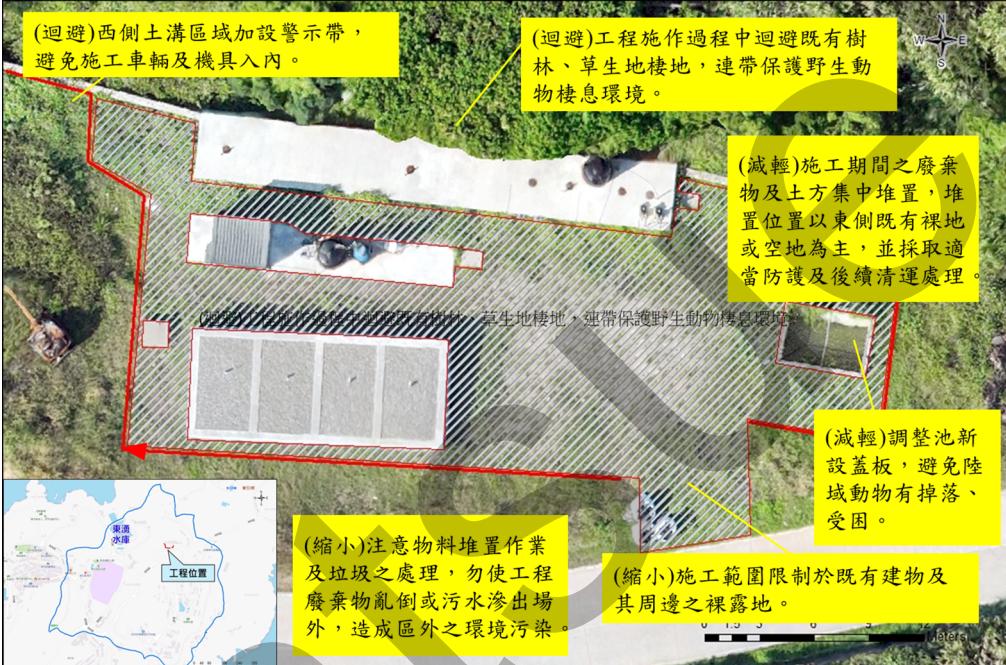
填表人員 (單位/職稱)	[REDACTED]	填表日期	民國114年8月28日
解決對策項目	<input checked="" type="checkbox"/> 迴避 <input checked="" type="checkbox"/> 縮小 <input checked="" type="checkbox"/> 減輕 <input type="checkbox"/> 補償	實施位置	連江縣東引鄉樂華村
解決對策之詳細內容或方法(需納入施工計畫書中)			
場址原為裸露地，於軍方合併式淨化槽及「東湧水庫集水區水質淨化設施工程」完工後，增加部分人工建物，設施以外人工建物區域之裸露地周邊本身缺乏排水路導排逕流，致每逢雨後現地多呈泥濘狀態，加上土質鬆軟，難以行走，不利於設施維管。本計畫辦理排水路及混凝土鋪面工程，施工範圍限縮於既有設施周邊，對生態影響較小，但仍需注意迴避西側天然溝渠之東引南海溪蟹棲地及土坡區域。			
圖說：

<p>(迴避)西側土溝區域加設警示帶，避免施工車輛及機具入內。</p> <p>(迴避)工程施工過程中迴避既有樹林、草生地棲地，連帶保護野生動物棲息環境。</p> <p>(減輕)施工期間之廢棄物及土方集中堆置，堆置位置以東側既有裸地或空地為主，並採取適當防護及後續清運處理。</p> <p>(減輕)調整池新設蓋板，避免陸域動物有掉落、受困。</p> <p>(縮小)施工範圍限制於既有建物及其周邊之裸露地。</p> <p>(縮小)注意物料堆置作業及垃圾之處理，勿使工程廢棄物亂倒或污水滲出場外，造成區外之環境污染。</p>
