水庫集水區保育治理工程生態檢核表 主表(1/2)

工程基本資料	工程名稱 (編號)	馬祖地區水庫集水區保育治理工程(第五標)		設計單位	華邦工程顧問有限公司馬祖分公司		
	工程期程	108/10/18-108/12/17		監造廠商	華邦工程顧問有限公司馬祖分公司		
	治理機關	連江縣環境資源局		營造廠商	連江營造有限公司		
	基地位置	地點：	連江縣南竿鄉仁愛村		工程預算/經費 (千元)	預算數	6,110
		集水區：	勝利水庫			決算數	5,055
		TWD97座標：X	TWD97座標：Y			中央補助(決算數)	4,550
		342922.8822	2893403.141			地方自籌(決算數)	505
	工程緣由目的：	維持勝利水庫上游集水範圍水池容量及減少土砂下移量180立方公尺及枯枝落葉進入庫區影響水質					
	工程類型	<input type="checkbox"/> 自然復育、 <input type="checkbox"/> 坡地整治、 <input type="checkbox"/> 溪流整治、 <input checked="" type="checkbox"/> 清淤疏通、 <input type="checkbox"/> 結構物改善、 <input type="checkbox"/> 其他					
	工程內容	勝利水庫第5、6池池岸、水路之喬木疏理整坡處理4,900平方公尺					
預期效益	<input type="checkbox"/> 保全對象(複選)： <input type="checkbox"/> 民眾( <input type="checkbox"/> 社區 <input type="checkbox"/> 學校 <input type="checkbox"/> 部落 <input type="checkbox"/> ____) <input type="checkbox"/> 產業( <input type="checkbox"/> 農作物 <input type="checkbox"/> 果園 <input type="checkbox"/> ____) <input type="checkbox"/> 交通( <input type="checkbox"/> 橋梁 <input type="checkbox"/> 道路 <input type="checkbox"/> ____) <input checked="" type="checkbox"/> 工程設施( <input checked="" type="checkbox"/> 水庫 <input type="checkbox"/> 攔砂壩 <input type="checkbox"/> 固床設施 <input type="c

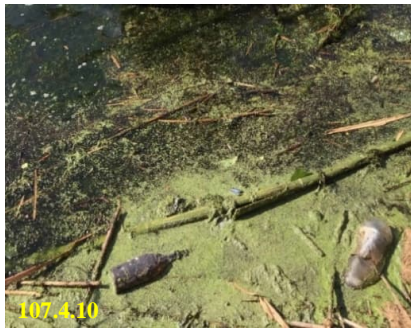
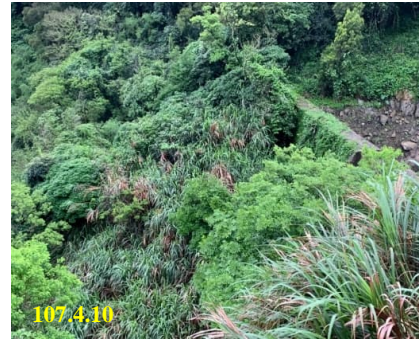
災害照片：

水庫集水區上游水池腹地小，庫區周邊樹枝生長茂密，如無適當修剪，枯枝落葉掉落水庫，成為營養來源致水質優養化。			擬辦工程概估內容	喬木疏枝修剪、邊坡整理 壩體植生藤蔓清除、水生植物清除		
座落	<input checked="" type="checkbox"/> 一般山坡地 <input type="checkbox"/> 林班地、實驗林地、保安林地、區外保安林 <input type="checkbox"/> 公告之生態保護區 <input type="checkbox"/> 都市計畫區(農業區) <input type="checkbox"/> 農地重劃區 <input type="checkbox"/> 其他			生態保育評估	現況描述： 1. 陸域植被覆蓋： <input type="checkbox"/> % <input type="checkbox"/> 其他 2. 植被相： <input checked="" type="checkbox"/> 雜木林 <input type="checkbox"/> 人工林 <input type="checkbox"/> 天然林 <input type="checkbox"/> 草地 <input type="checkbox"/> 農地 <input type="checkbox"/> 崩塌地 3. 河床底質： <input type="checkbox"/> 岩盤 <input type="checkbox"/> 巨礫 <input type="checkbox"/> 細礫 <input type="checkbox"/> 細砂 <input type="checkbox"/> 泥質 4. 河床型態： <input type="checkbox"/> 瀑布 <input type="checkbox"/> 深潭 <input type="checkbox"/> 淺灘 5. 現況棲地評估：預定治理地區位於勝利水庫上游集水池，周邊為大面積植生狀況良好之近自然雜木林，水質優養化嚴重。 生態影響： 工程型式： <input type="checkbox"/> 溪流水流量減少 <input type="checkbox"/> 溪流型態改變 <input type="checkbox"/> 水域生物通道阻隔或棲地切割 <input type="checkbox"/> 阻礙坡地植被演替 施工過程： <input type="checkbox"/> 減少植被覆蓋 <input type="checkbox"/> 土砂下移濁度升高 <input type="checkbox"/> 大型施工便道施作 <input type="checkbox"/> 土方挖填棲地破壞 保育對策： <input type="checkbox"/> 植生復育 <input type="checkbox"/> 表土保存 <input type="checkbox"/> 棲地保護 <input checked="" type="checkbox"/> 維持自然景觀 <input type="checkbox"/> 增設魚道 <input type="checkbox"/> 施工便道復原 <input type="checkbox"/> 動植物種保育 <input type="checkbox"/> 生態監測計畫 <input type="checkbox"/> 生態評估工作 <input type="checkbox"/> 劃定保護區 <input checked="" type="checkbox"/> 以柔性工法處理 <input type="checkbox"/> 其他生態影響減輕對策

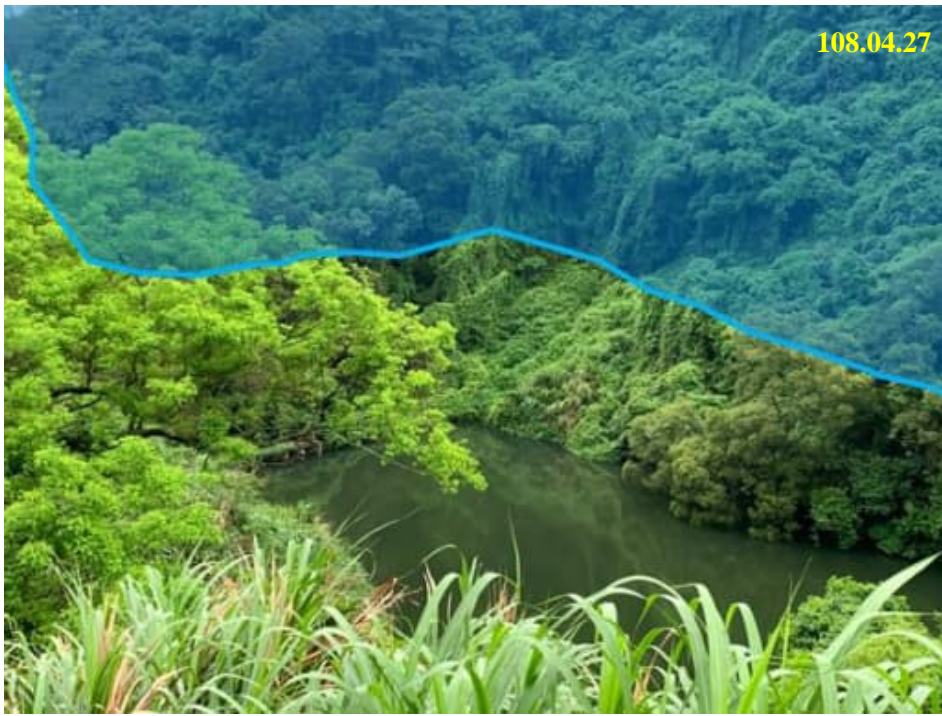
3.生態棲地環境評估：			
<p>天然林與集水池上邊坡可能為生態資源最豐富之地區；編號第5 及第 6 攔砂壩周邊草生地、茂密林蔭與竹林嚴重影響儲水區水質且極易造成水質優養化，壩體下方也出現淤積狀況，遍佈水生植物及芒草，影響水質。馬祖地區指標性生物為雌光螢、燕鷗，其二種生物多數非棲息於南竿島上，本工程無本地重要指標性生物，下圖藍色範圍為次要敏感區，為一般常見生物主要棲息區域，本工程主要為疏枝清運作業，主要施作範圍為水池周邊下邊坡及壩體，針對水池周邊芒草及喬木進行整治，並無開發山坡及岩盤行為，惟仍請施工期間須注意盡量針對水池周圍施工，降低附近次要敏感區(藍色範圍)棲息物種影響。</p>

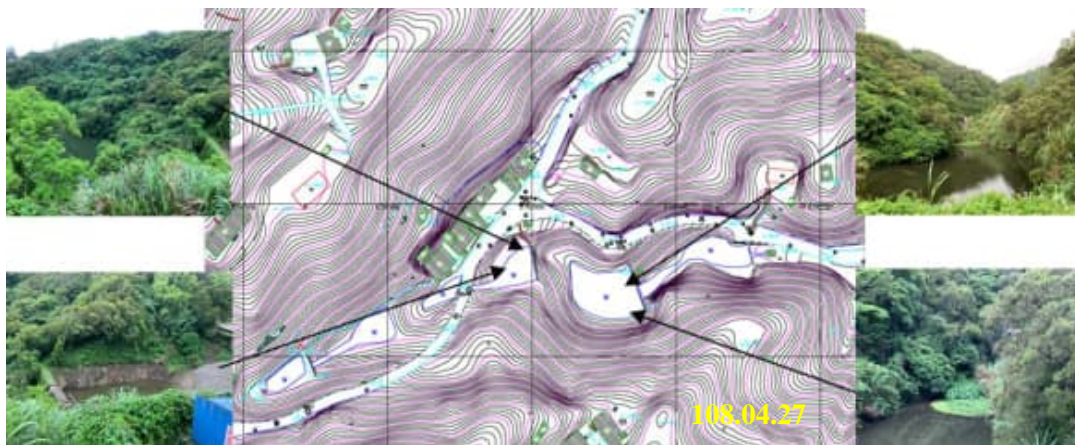
4.棲地影像紀錄：

工程名稱 (編號)	馬祖地區水庫集水區保育治理工程(第五標)	填表日期	民國108年8月1日
評析報告是否完成 下列工作	<input checked="" type="checkbox"/> 由生態專業人員撰寫、 <input checked="" type="checkbox"/> 現場勘查、 <input checked="" type="checkbox"/> 生態調查、 <input checked="" type="checkbox"/> 生態關注區域圖、 <input checked="" type="checkbox"/> 生態影響預測、 <input type="checkbox"/> 生態保育措施研擬、 <input type="checkbox"/> 文獻蒐集		
1.生態團隊組成：			
委託單位： 三睿生態顧問有限公司			
生態專業人員： 陳秉弘博士			
學歷： 國立中山大學海洋生物科技及資源系博士			
專長： 生態工法與生態保育諮詢			
2.棲地生態資料蒐集：			
陸域環境：	闊葉混合林及芒草混合林密布相思樹、銀合歡、芒草及薜荔等植群。		
水域環境：	基地為上下壩體梯狀及水池，周邊溪濱滿佈布袋蓮等，經調查集水區水植因兩側植披落葉影響造成嚴重優養化。

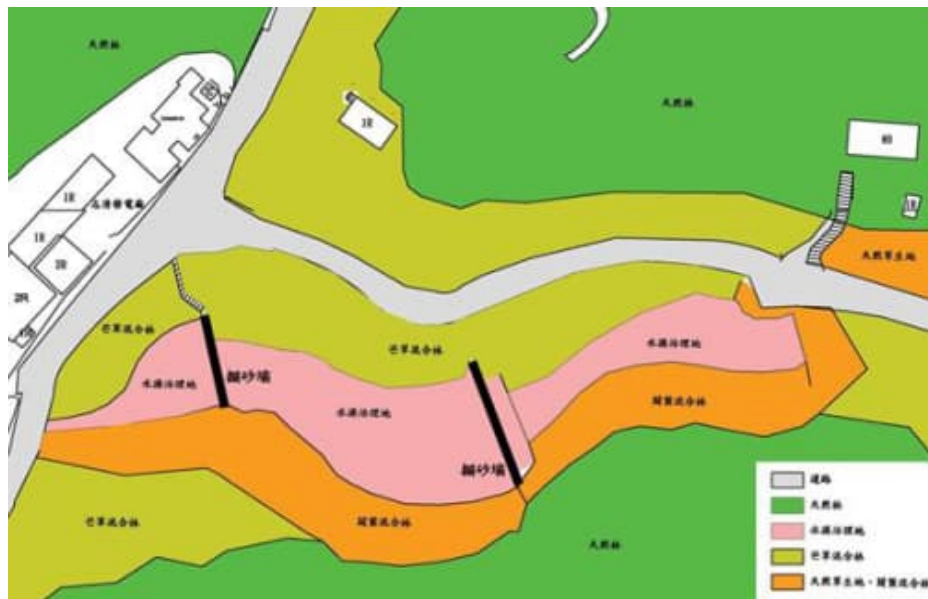
## 5. 生態關注區域說明及繪製：

(1) 治理之影響：區域多雜木及芒草，且坡度陡峭疏剪不易，極應注重施工安全，且壩體前方淤積及壩上藤蔓叢生，因此周邊治理應可加速其疏枝修剪，降低繼續優養化。

(2) 施工時的影響：施工時所設立的便道與施工後雜草及段木的堆積，可能破壞環境，干擾利用本區域環境的動物。

(1) 建議配合現場山坡地形進行疏枝作業。

(2) 茂林及芒草伐除應立即清除運離：於雜木修整後以舢舨搭配工作平台載運清除，適度疏枝及清除芒草可有效保護水質且可達週邊坡地生態保育。

(i) 避免於壩體周邊闢設施工便道：此集水區周圍被天然植生所覆蓋，植被雖良好但過度茂密，施工便道開設時應避開水道，建議以索道搭配舢舨進行材料運送，或是運用其它措施來保護集水池。建議於施工階段時，就先考量避免影水道與既有植生。

(ii) 疏枝除草進行整治：茂密林地於適當疏枝後，喬木應予以現地保留，因其為當地最好的植生資材，不應將其伐除。而芒草與藤蔓清除，建議盡量採根除為宜。

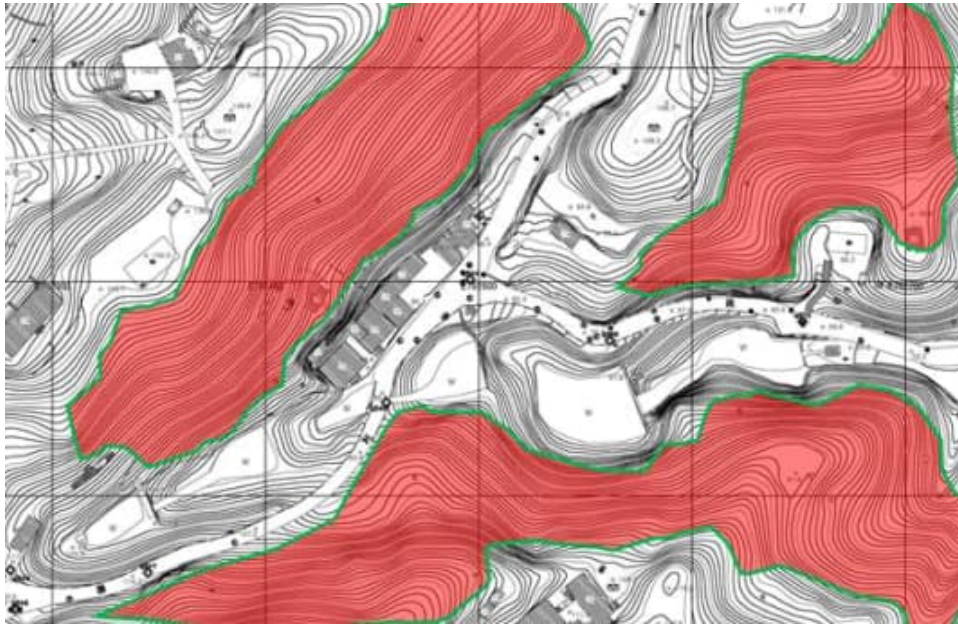
<b>3.生態棲地環境評估：</b>			
<p>本工程位置周圍有發電廠、國軍所屬營區，工程內容主要為修整山坡雜木工作，無保護區及山坡地開發行為，影響生態環境較低，建議於施作期間便道多以水路為主，降低山坡破壞可能性；預定施作施工範圍內並無當地指標性生物，紅色區域為施工範圍周邊天然林區內生物主要棲息範圍。</p> <p>(1)工區周邊大樹保全，避免不當修剪側枝及非必要的樹木移除；工區及施工便道周圍樹木多屬私有果樹或樹木，如有影響護岸施作的側枝，必須先與民眾協調後，方得修剪。若既有樹木位於護岸施作位置，應優先考慮修改護岸設計以繞過該樹木，避免不必要的樹木移除。</p> <p>(2)施工過程中，有渠底開挖的部分，務必設置排檔水設施，避免施工過程影響水質。</p> <p>(3)生態通道坡度不得超過 30 度，表面應以刷毛處理，增加表面粗糙度，以利動物通行。</p>

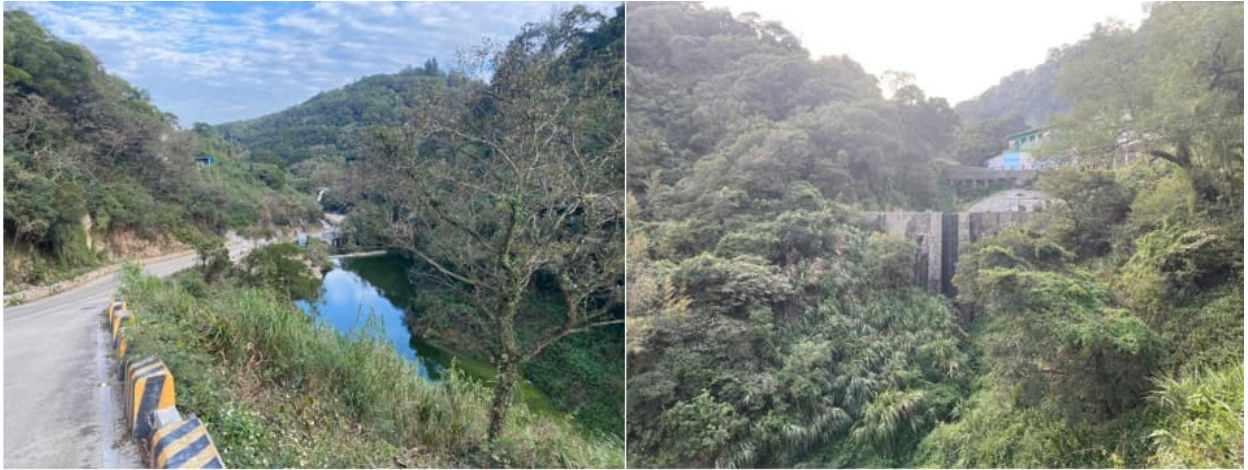
#### 4.棲地影像紀錄：

3.生態棲地環境評估：			
<p>本工程主要為疏枝清運作業，主要施作範圍為水池周邊下邊坡及壩體，針對水池周邊芒草及喬木進行整治，並無開發山坡及岩盤行為。施工範圍內並無當地指標性生物，施工範圍周邊天然林區內為生物主要棲息範圍。</p>

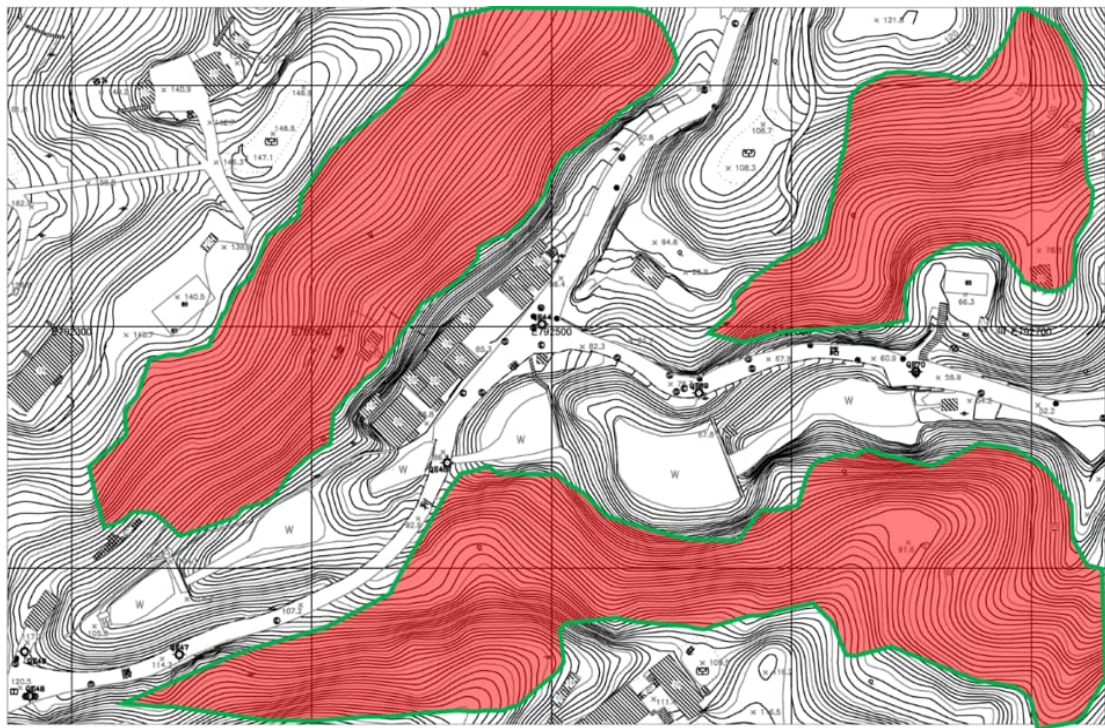
#### 5.生態關注區域說明及繪製：

本工程主要為疏枝清運作業，主要施作範圍為水池周邊下邊坡及壩體，針對水池周邊芒草及喬木進行整治，並無開發山坡及岩盤行為。施工範圍內並無當地指標性生物，紅色區域為施工範圍周邊天然林區內生物主要棲息範圍。
