水庫集水區保育治理工程生態檢核表 主表(1/2)

| 工程基本資料 | 工程名稱<br>(編號) | 馬祖地區水庫集水區保育治理工程<br>(第八標) | | 設計單位 | 華邦工程顧問有限公司 | | |

**水庫集水區保育治理工程生態檢核表 核定階段附表P-01(1/2)**

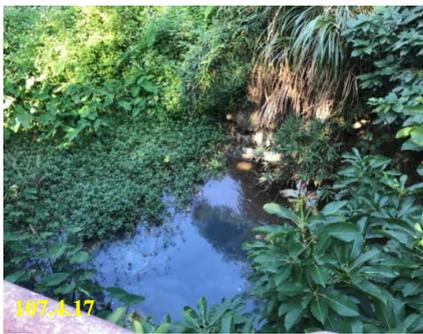
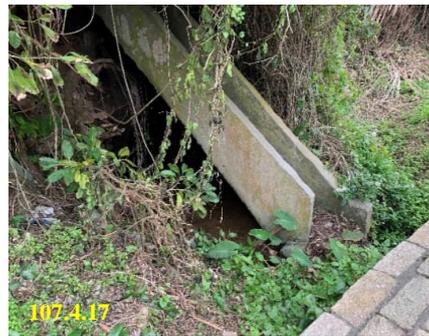
災害照片：

| | 水庫東北側污水管未接入鄰近污水處理廠，且水庫上邊坡污水管溝破損，致污水混流入雨水溝後直接入庫。 | | | 擬辦工程概估內容 | 兩污水混流改善、排水管線埋設、漿砌塊石擋牆、塊石濾層鋪面 | | |

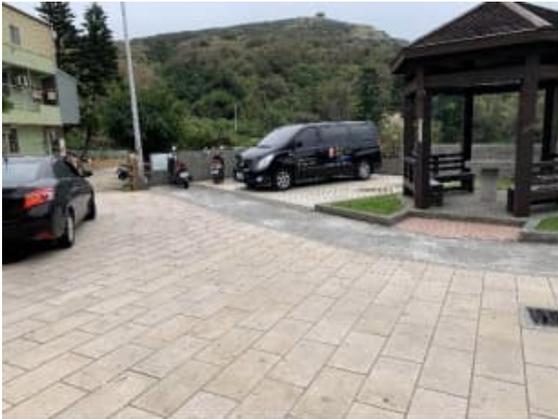
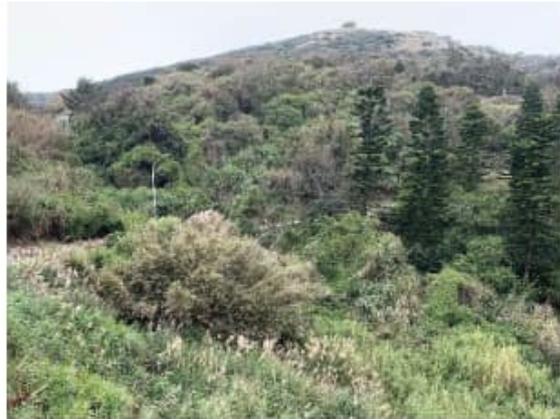
▲東引村樂華村東清水庫上棲地影像紀錄 (109/8/27)

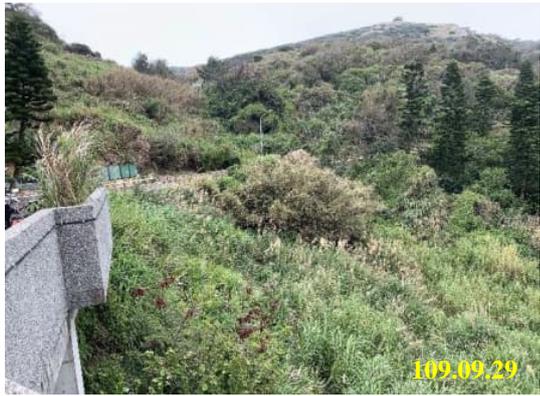
| 範圍限制<br>現地照片 | | 進出道路下方至水庫集水區應採生態工法進行排水路改善，道路上方為主要生物棲息區域非施工區域，應避免不必要之破壞影響生態完整性。 | |

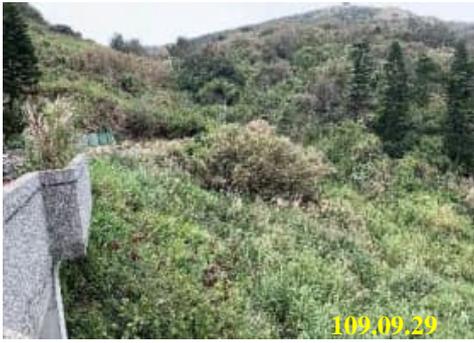
| 生態保全對象 | 施工道路上方為主要生物棲息區域，施工應避免生物活動時間避免影響動植物棲息。 | 施工區域與生態保全區域為重疊。 | |

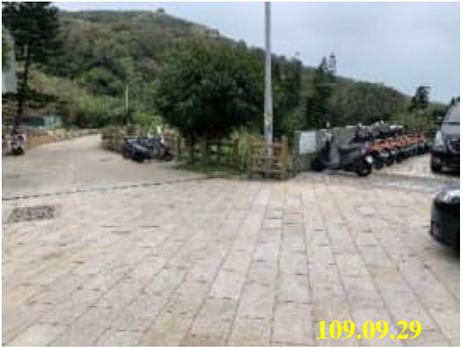
| 生態友善措施 | 以疏枝作業及塊石取代以往傳統RC工法。 | 目前施工方式以塊石堆砌取代傳統鋼性工法，於排水路改善以及生態保全中取得平衡。 | |

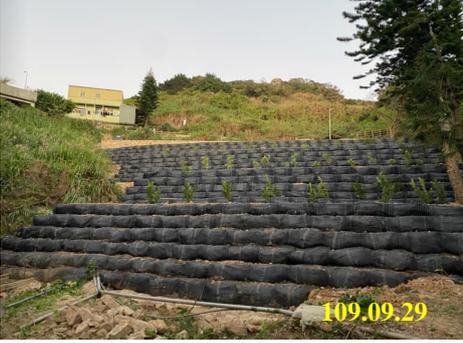
| 施工復原情形 | <input checked="" type="checkbox"/> 施工便道與堆置區環境復原 | 施工便道復原且將環境廢棄物等清除維護環境避免污染。 | |

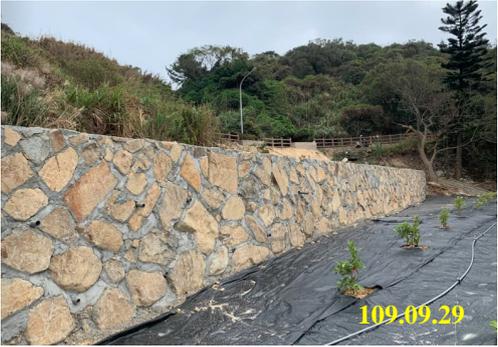
| | <input checked="" type="checkbox"/> 垃圾清除 | 水域及陸域環境離場前檢視垃圾及雜草等確實清除。 | |

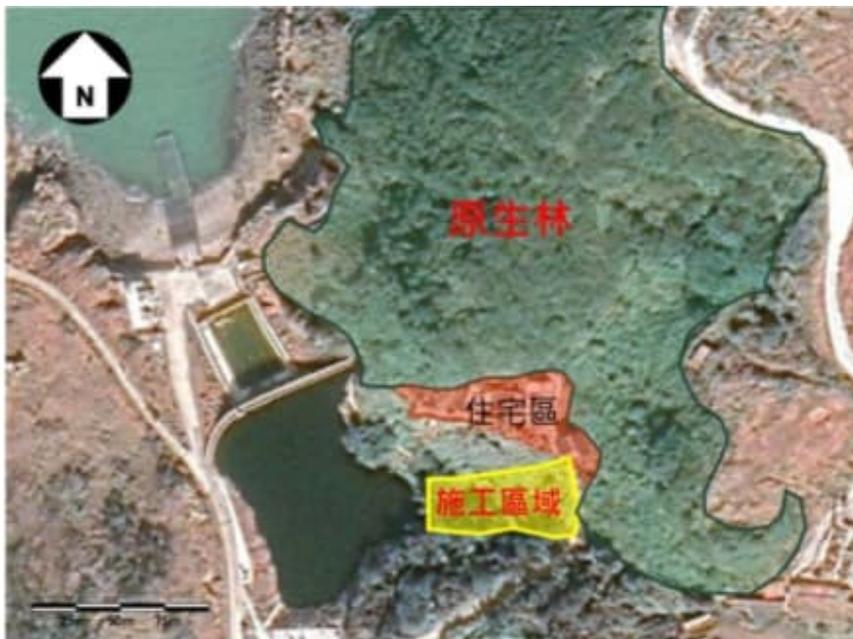
圖片來源:施工階段附表  
施工區域與原生林未重疊。

- 一、 現地勘查，水庫上方原生林保持完整。
- 二、 現地勘查，擋土牆以傳統治理工法完工，建議應以砌石堆疊方式之生態工法，以友善當地生物活動利用。
