水庫集水區保育治理工程生態檢核表 主表(1/2)

| 工程基本資料 | 工程名稱<br>(編號) | 勝利水庫集水區低衝擊開發設施及排水設施改善 | | 設計單位 | 旭美工程顧問有限公司馬祖分公司 | | |

水庫集水區保育治理工程生態檢核表 核定階段附表P-01(1/2)

附表D-03 工程方案之生態評估分析

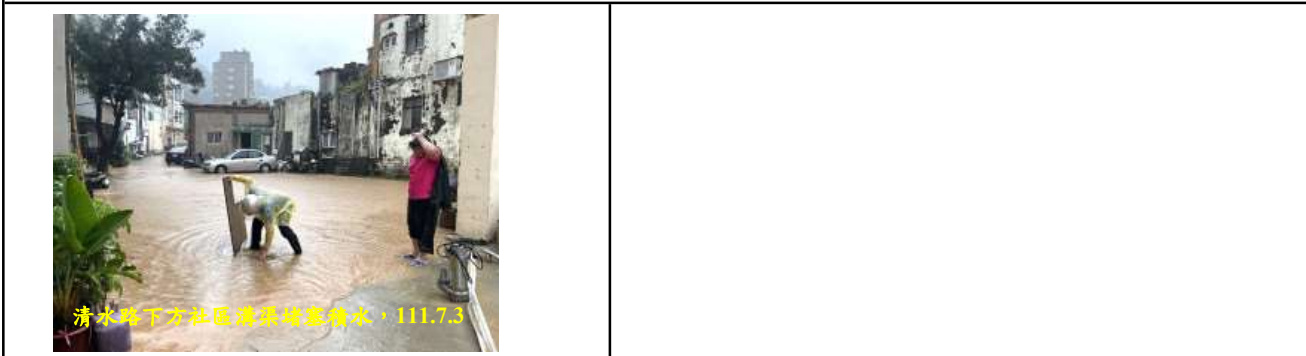
災害照片：

本計畫位於勝利水庫集水區東側之清水路兩側截排水系統，道路兩側主要為人工林及次生林，並有少數人工水泥建物，預定位置已是人工建物，原則上無需要移植或保留之受保護樹木或稀有植物。工程目的係為改善溝渠因堵塞及未適度導流致水流不穩定漫流道路影響交通及下游社區問題，預計改善後可適度截水進入水庫，避免逕流沿道路往集水區外之社區積淹，亦可避免道路積水影響交通安全。工程施作期間，針對地表開挖之土方、物料及垃圾堆置應採取適當防護措施，並加強落葉清理，避免泥沙及雜物流入排水路，影響下游勝利水庫水質。

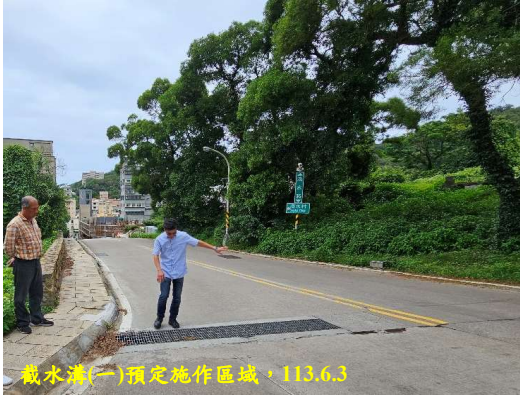
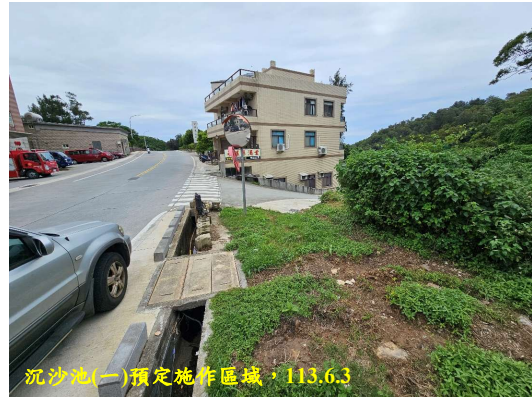
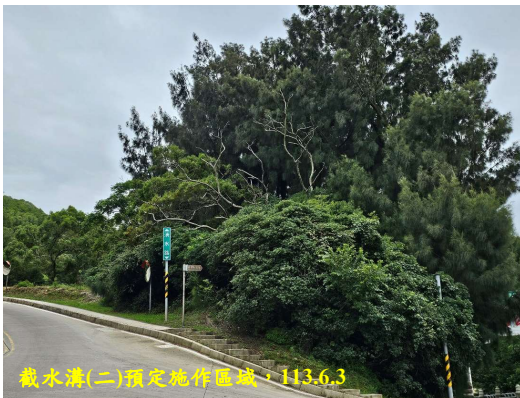
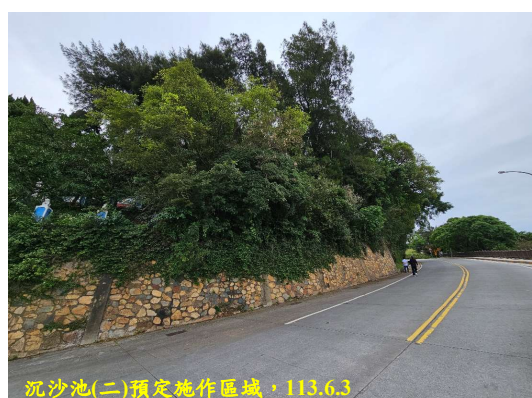
4. 棲地影像紀錄：

| <p>工程位於道路及其兩側排水路，周邊主要為人工建物，原則上無需要移植或保留之受保護樹木或稀有植物，惟道路旁既有青楓行道樹生長良好，應予迴避及保全，且周邊人工林易受施工揚塵影響，針對施工期間之廢棄物及土方堆置、覆蓋及清運應妥善處理。此外，雖工區周邊環境主要為人工建物、草叢及水泥地，但仍屬公告山坡地範圍，應依規定辦理水土保持設施，加強逕流排導及土坡保護，避免開挖產山土石崩落，造成土砂流入庫區或植栽遭遇破壞。為補償工程所產生之生態損失，主體工程完工後，工地復原時可增加植栽綠化，並將周邊雜亂草地範圍重新鋪設新草皮，營造良好生態棲息空間。</p> | | | | |

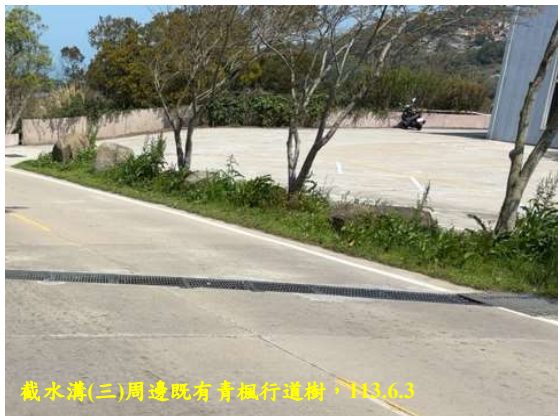
7.生態保全對象之照片：

| 生態議題及保全對象 | 生態影響預測 | 保育策略建議 |
|---|---|---|
| 既有青楓行道樹 | 截水溝施作影響既有行道樹。 | (迴避)工程施作過程中迴避既有青楓行道樹。<br>(補償)如有不可迴避之行道樹者應予以移植，工地復原新植行道樹，選擇適合當地生長之原生喬木。 |

| 既有青楓行道樹生長良好，截水溝及沉沙池施工前應先將週邊行道樹木附加警示帶保護，避免機具誤傷。 | | | 將請施工廠商於施工期間將道路周邊行道樹施加警示帶保護。 | | |
