水庫集水區保育治理工程生態檢核表 主表(1/2)

工程基本資料	工程名稱 (編號)	坂里水庫集水區排水截流設施改善工程		設計單位	旭美工程顧問有限公司馬祖分公司		
	工程期程	113/06/27~113/10/31		監造廠商	旭美工程顧問有限公司馬祖分公司		
	治理機關	連江縣環境資源局		營造廠商	大展土木包工業		
	基地位置	地點：	連江縣北竿鄉橋仔村		工程預算/經費 (千元)	預算數	6,000
		集水區：	坂里水庫			決算數	
		TWD97座標：X	TWD97座標：Y			中央補助(決算數)	
		349281.957	2902625.141			地方自籌(決算數)	
	工程緣由目的：		疏通環島北路截水系統水路、增加攔截逕流量				
工程類型	<input type="checkbox"/> 自然復育、 <input type="checkbox"/> 坡地整治、 <input type="checkbox"/> 溪流整治、 <input checked="" type="checkbox"/> 清淤疏通、 <input type="checkbox"/> 結構物改善、 <input type="checkbox"/> 其他：						
工程內容	護坡工程2處、排水整建復舊150公尺、匯流井修復2處						
預期效益	<input type="checkbox"/> 保全對象(複選)： <input checked="" type="checkbox"/> 民眾( <input checked="" type="checkbox"/> 社區 <input type="checkbox"/> 學校 <input type="checkbox"/> 部落 <input type="checkbox"/> ____) <input type="checkbox"/> 產業( <input type="checkbox"/> 農作物 <input type="checkbox"/> 果園 <input type="checkbox"/> ____) <input checked="" type="checkbox"/> 交通( <input type="checkbox"/> 橋梁 <input checked="" type="checkbox"/> 道路 <input type="checkbox"/> ____) <input checked="" type="checkbox"/> 工程設施( <input checked="" type="checkbox"/> 水庫 <input type="checkbox"/> 攔砂壩 <input type="checkbox"/> 固床設施 <input type="chec

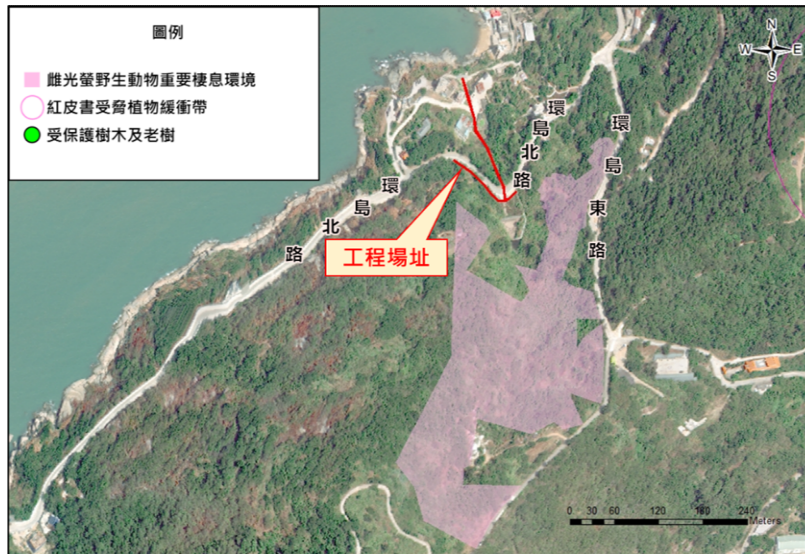
大尺度生態關注區域圖

本場址位於坂里水庫集水區之環島北路截水系統，生態關注區域套疊分析結果如圖1所示，工程鄰近有雌光螢野生動物重要棲息環境保護區，須加以迴避。

針對雌光螢之生態保育對策：道路兩側或公園除草行為，建議避開發生期(北竿雌光螢為4-5月)，其餘時段則依照過去的處理方式即可。以北竿雌光螢為例，若3月中發現第1隻個體出現，則最後一次除草建議提前1個月，在2月中進行。草的高度建議保留5-10cm，除下來的草則放回原處，以增加腐植層的肥沃與厚度。

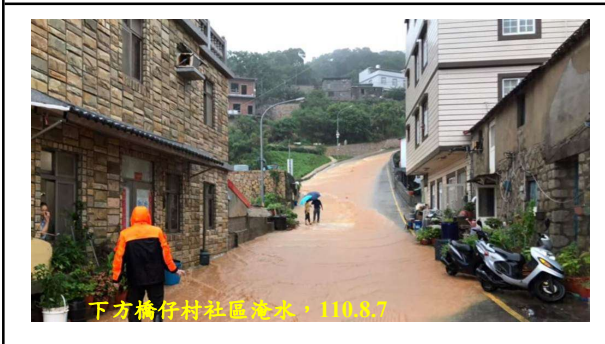
災害照片：

本計畫位於橋仔水庫下方之環島北路兩側截排水系統，道路兩側主要為人工林及栽植景觀植物，周邊環境以人工建物為主，整體而言以受人為干擾嚴重之環境為主，僅零星生長小面積人工林以及栽植景觀植物，包括流蘇、大花咸豐草、厚葉石斑木、風藤、狗尾草、芒、蘆葦、黃連木、日本衛矛等。本區記錄物種多屬一般常見物種，以景觀植物為主，無特殊敏感物種。靠近聚落區域有民眾種植之小面積農耕地，邊坡上生長芒草、藤蔓等植物，空中可見過境之猛禽(紅隼、日本松雀鷹)，邊坡草叢中有白頭翁、棕背伯勞、鷓鴣類活動，農耕地旁記錄麻雀、鸚鵡科(小鸚、黑臉鸚)等，鄰近海岸邊可見鷺科、鵝鸕科(白鵝鸕)鳥類活動；兩爬類記錄有澤蛙、黑眶蟾蜍等；蝴蝶類可見黃蝶、蛺蝶類、粉蝶類。工程目的係為改善溝渠及邊坡受110年87水災土石崩塌所造成之局部水路堵塞及環境破壞，預計改善後可疏通水路，恢復截水進入水庫功能。

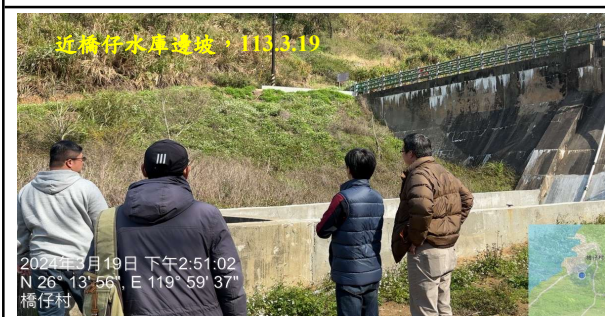
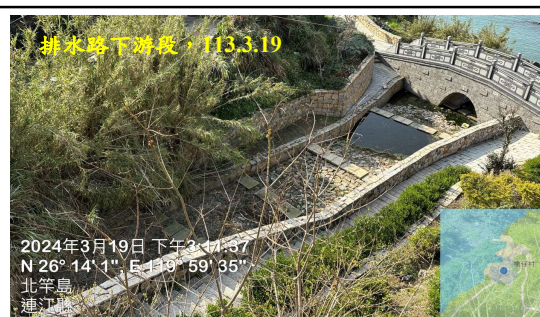
工程預定位置環境照片：

現況概述	1.地形：山坡地 2.災害致災類別： <input type="checkbox"/> 山坡崩塌 <input type="checkbox"/> 溪床沖蝕 <input type="checkbox"/> 溪岸溢流 <input type="checkbox"/> 土石流 <input type="checkbox"/> 溪床淤積 <input checked="" type="checkbox"/> 其他：水庫水質優養化 3.災情： 4.以往處理情形： 5.有無災害調查報告(報告名稱：____) 6.其他：			擬辦工程概估內容	護坡工程2處、排水整建復舊150公尺、匯流井修復2處		
座落	<input checked="" type="checkbox"/> 一般山坡地 <input type="checkbox"/> 林班地、實驗林地、保安林地、區外保安林 <input type="checkbox"/> 公告之生態保護區 <input type="checkbox"/> 都市計畫區(農業區) <input type="checkbox"/> 農地重劃區 <input type="checkbox"/> 其他			生態保育評估	<b>現況描述：</b> 1.陸域植被覆蓋： <input type="checkbox"/> % <input type="checkbox"/> 其他 2.植被相： <input type="checkbox"/> 雜木林 <input checked="" type="checkbox"/> 人工林 <input type="checkbox"/> 天然林 <input type="checkbox"/> 草地 <input type="checkbox"/> 農地 <input type="checkbox"/> 崩塌地 3.河床底質： <input type="checkbox"/> 岩盤 <input type="checkbox"/> 巨礫 <input type="checkbox"/> 細礫 <input type="checkbox"/> 細砂 <input type="checkbox"/> 泥質 4.河床型態： <input type="checkbox"/> 瀑布 <input type="checkbox"/> 深潭 <input type="checkbox"/> 淺瀨 5.現況棲地評估：施工環境為道路及截排水系統，兩側為人工林及栽植景觀植物，周邊有雌光螢野生動物重要棲息環境，應予迴避。

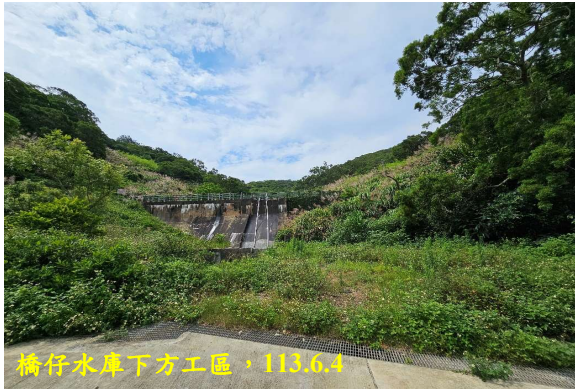
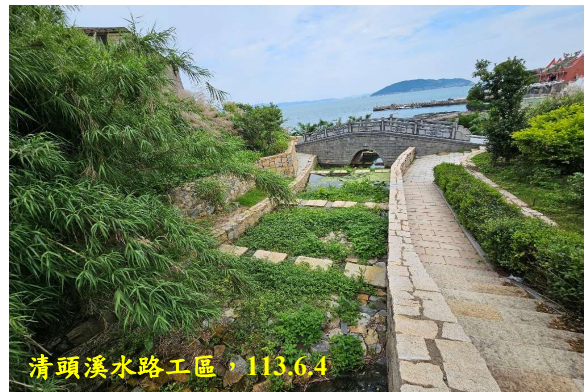
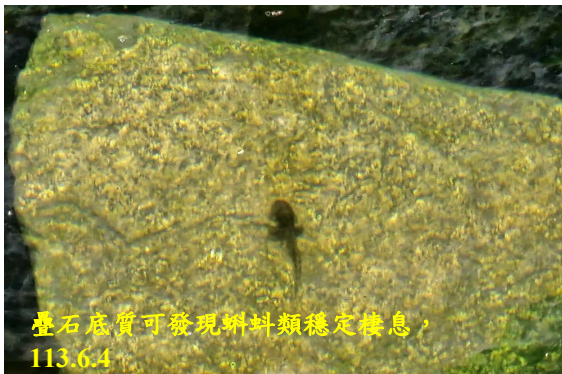
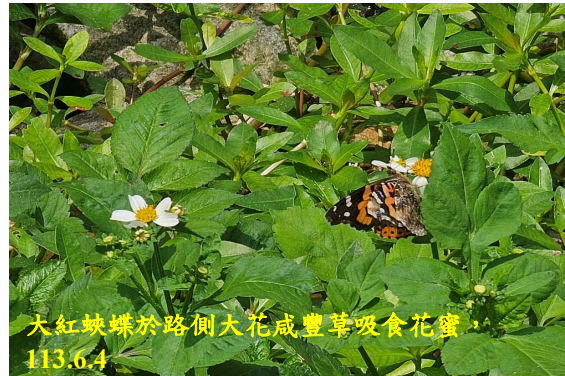
4.棲地影像紀錄：

2.棲地生態資料蒐集：				
<p>工程範圍周邊植被不至於遭到影響，以背風面之人造林為主，林中喬木物種以相思樹為主，亦可見沙楠子樹、朴樹、樟樹、橢圓葉木薑子、鵝掌柴(江某)、黃槐及木麻黃等。灌木則有海桐、雀梅藤、南華南蛇藤及牛乳榕等。林下地被可見臺灣敗醬、海金沙、全緣貫眾蕨、日本金粉蕨、麥門冬、天門冬及油菊等。現場陸域動物調查，相較之下以鳥類較為豐富，其中僅記錄八哥及紅尾伯勞為保育類，八哥同時也屬於紅皮書等級較稀有的EN等級。其餘動物多為適應人為開發環境或棲於樹林性物種。</p> <p>目前清頭溪下游至出海口已施作階梯式池塘循環活化工程，若水流維持穩定可發現台灣水龍、青萍等水生植物叢生，疊石底質則有日本絨螯蟹及蝌蚪類穩定棲息。</p>

3.生態棲地環境評估：				
<p>工程範圍均集中於既有道路及人造建物範圍內，不會移除周邊生長良好的人造林植被，既有黃連木、流蘇、烏柏等景觀樹木若與工程衝突無法迴避，則須妥善移植處理。清頭溪水路清淤整建時可適度保留水生植物，促進水質淨化功能。</p>

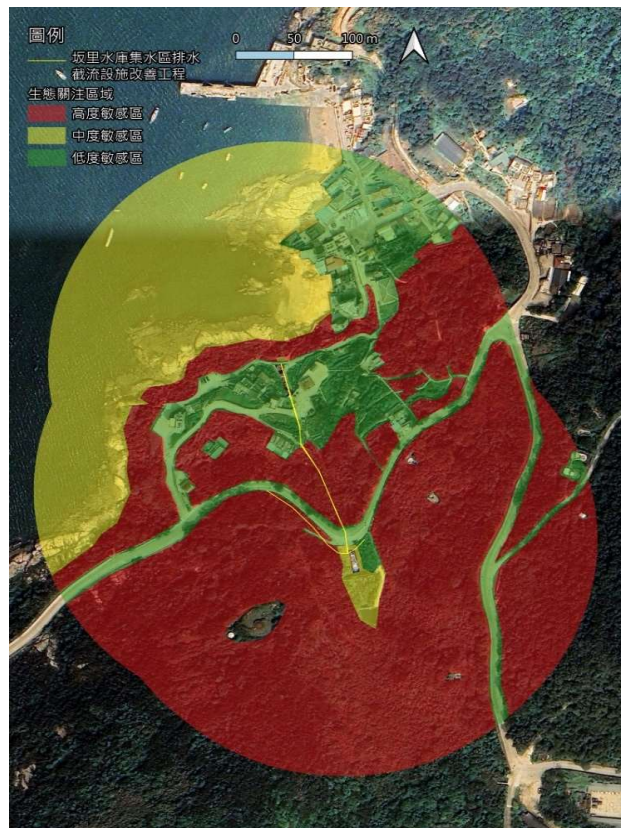
工程周邊生態關注區域圖

生態議題及保全對象	生態影響預測	保育策略建議
保留植栽	橋仔水庫下方既有景觀樹木(黃連木、流蘇、烏桕等)應予保留，護坡工程施工時應予迴避。	(迴避)工程施作過程中迴避橋仔水庫下方既有景觀樹木。 (補償)工地復原增加植栽綠化，選擇適合當地生長之物種，營造良好生態棲息空間。
雌光螢	工區南面有雌光螢野生動物重要棲息環境保護區，雖與本工區有約50公尺以上距離，仍須留意民宿前低矮草生地可能吸引雌光螢前來。	(迴避)道路兩側或公園除草行為，建議避開低矮草生地及北竿雌光螢4-5月發生期。
兩棲類	坂里水庫出水沉砂池如有兩棲類誤入或幼生蝌蚪生長後，將無逃生路徑爬出及順利回到地面。	(減輕)新設攀爬網提供生物逃生，以利動物爬出。
清頭溪水路及其水生植物	施工行為及機具所產生污染(如廢棄物、油脂、廢水等)，如無做好防護措施，可能沿水路流往集水池或造成下游水路堵塞。	(減輕)工程施作期間，針對地表開挖之土方、物料及垃圾堆置應採取適當防護措施，並加強落葉清理。 (縮小)施工便道優先使用既有道路，不另開闢新施工便道。 (縮小)清頭溪水路清淤整建時可適度保留台灣水龍、青萍等水生植物，促進水質淨化功能。
<p>保育對策： ■迴避    ■縮小    ■減輕    ■補償</p>		
迴避	<p>(迴避)工程施作過程中迴避橋仔水庫下方既有景觀樹木。 (迴避)道路兩側或公園除草行為，建議避開低矮草生地及北竿雌光螢4-5月發生期。</p>	
縮小	<p>(縮小)施工便道優先使用既有道路，不另開闢新施工便道。 (縮小)清頭溪水路清淤整建時可適度保留台灣水龍、青萍等水生植物，促進水質淨化功能。</p>	
減輕	<p>(減輕)新設攀爬網提供生物逃生，以利動物爬出。 (減輕)工程施作期間，針對地表開挖之土方、物料及垃圾堆置應採取適當防護措施，並加強落葉清理。</p>	
補償	<p>(補償)工地復原增加植栽綠化，選擇適合當地生長之物種，營造良好生態棲息空間。</p>

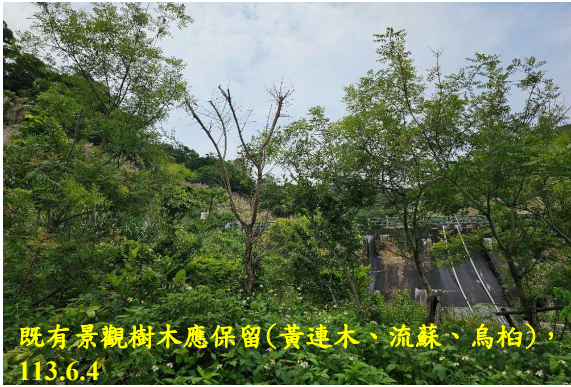
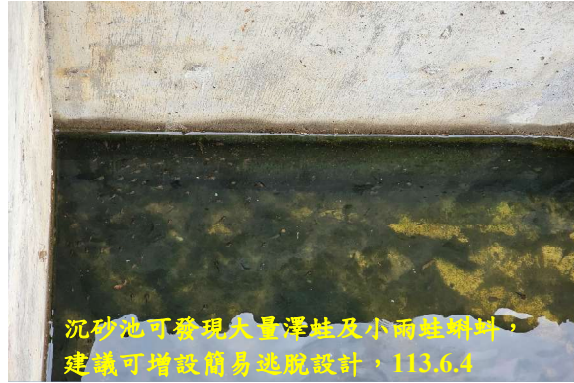
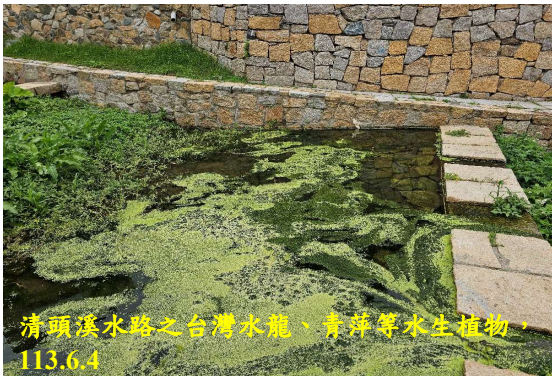
7.生態保全對象之照片：

勘查日期	民國113年6月4日		填表日期	民國113年6月4日	
紀錄人員	蘇國強		勘查地點	連江縣北竿鄉橋仔村	
人員	單位/職稱		參與勘查事項		
李宗益	連江縣環境資源局/約用技術員		工程概要說明		
張沔	遠流管理顧問有限公司/生態專員		生態評估及調查統整		
蘇國強	遠流管理顧問有限公司/生態專員		生態評估、紀錄		
周俊騰	旭美工程顧問有限公司馬祖分公司/工程師		工程方案規劃		
林詣禮	旭美工程顧問有限公司馬祖分公司/工程師		設計說明、紀錄		
現場勘查意見			處理情形回覆		
提出人員(單位/職稱):			回覆人員(單位/職稱):		
蘇國強	遠流管理顧問有限公司/生態專員		周俊騰	旭美工程顧問有限公司馬祖分公司/工程師	
<p>1.橋仔水庫下方沉沙池可發現大量澤蛙及小雨蛙蝌蚪，建議增設簡易蛙類友善逃脫設施。</p> <p>2.橋仔水庫下方既有景觀樹木(黃連木、流蘇、烏柏等)於109年初新植應予保留，護坡工程施工時應予迴避。</p>			<p>1.將依建議增設友善逃脫設施。</p> <p>2.既有景觀樹木將予以迴避。</p>

填表人員 (單位/職稱)	蘇國強 遠流管理顧問有限公司/生態專 員	填表日期	民國113年6月4日
參與項目	<input checked="" type="checkbox"/> 訪談 <input type="checkbox"/> 設計說明會	參與日期	民國113年6月4日
	<input type="checkbox"/> 公聽會 <input type="checkbox"/> 座談會		
	<input type="checkbox"/> 其他：		
參與人員	單位/職稱	參與角色	相關資歷
詹庭語	北竿鄉鄉代表	民意代表	施政監督
李宗益	連江縣環境資源局/約用技術員	治理機關	水利工程
周俊騰	旭美工程顧問有限公司馬祖分公 司/工程師	監造單位	水利工程
林詣禮	旭美工程顧問有限公司馬祖分公 司/工程師	監造單位	現場管理
蘇國強	遠流管理顧問有限公司/生態專 員	生態人員	生態調查
張沔	遠流管理顧問有限公司/生態專 員	生態人員	生態工法與生態保育諮詢
生態意見摘要		處理情形回覆	
提出人員(單位/職稱):		回覆人員(單位/職稱):	
詹庭語	北竿鄉鄉代表	蘇國強	遠流管理顧問有限公司/生態專 員
橋仔水庫下方部分景觀植栽於109年初新植，目前 生長情況良好，應予保留，避免誤傷、重植。		需保留樹木將於施工前會同承包商現場指 認，應保全對象將請施工廠商施加黃色警 示帶圈圍警示。
