**水庫集水區保育治理工程生態檢核表 主表(1/2)**

| 工程基本資料 | 工程名稱<br>(編號) | 馬祖地區水庫集水區保育治理工程(第五標) | | 設計單位 | 華邦工程顧問有限公司馬祖分公司 | | |

**水庫集水區保育治理工程生態檢核表 核定階段附表P-01(1/2)**

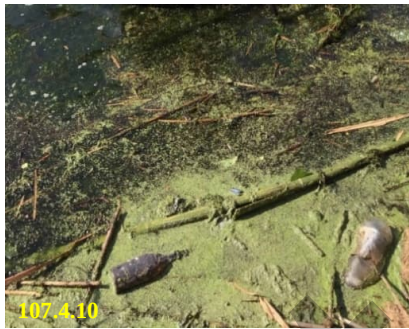
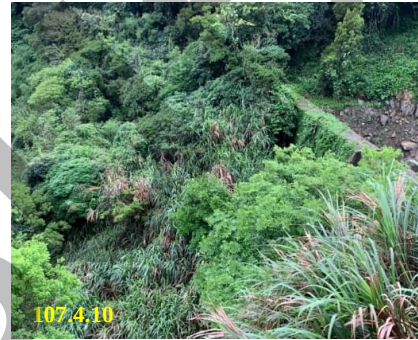
災害照片：

| | 水庫集水區上游水池腹地小，庫區周邊樹枝生長茂密，如無適當修剪，枯枝落葉掉落水庫，成為營養來源致水質優養化。 | | 擬辦工程概估內容 | 喬木疏枝修剪、邊坡整理<br>壩體植生藤蔓清除、水生植物清除 | | |

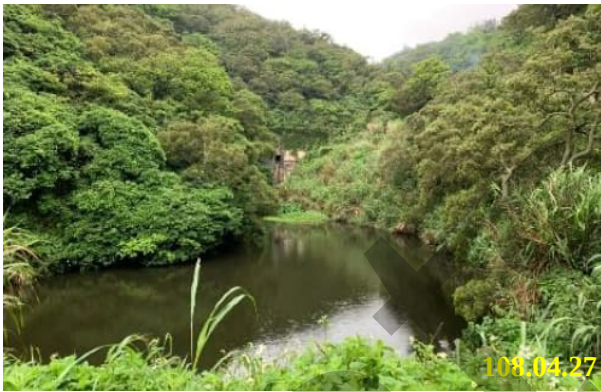
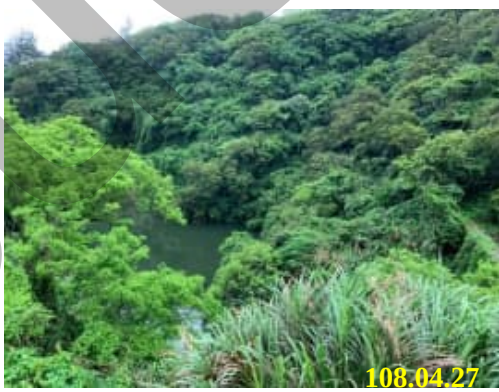
| 水域環境： | 基地為上下壩體梯狀及水池，周邊溪濱滿佈布袋蓮等，經調查集水區水植因兩側植被落葉影響造成嚴重優養化。 | | |

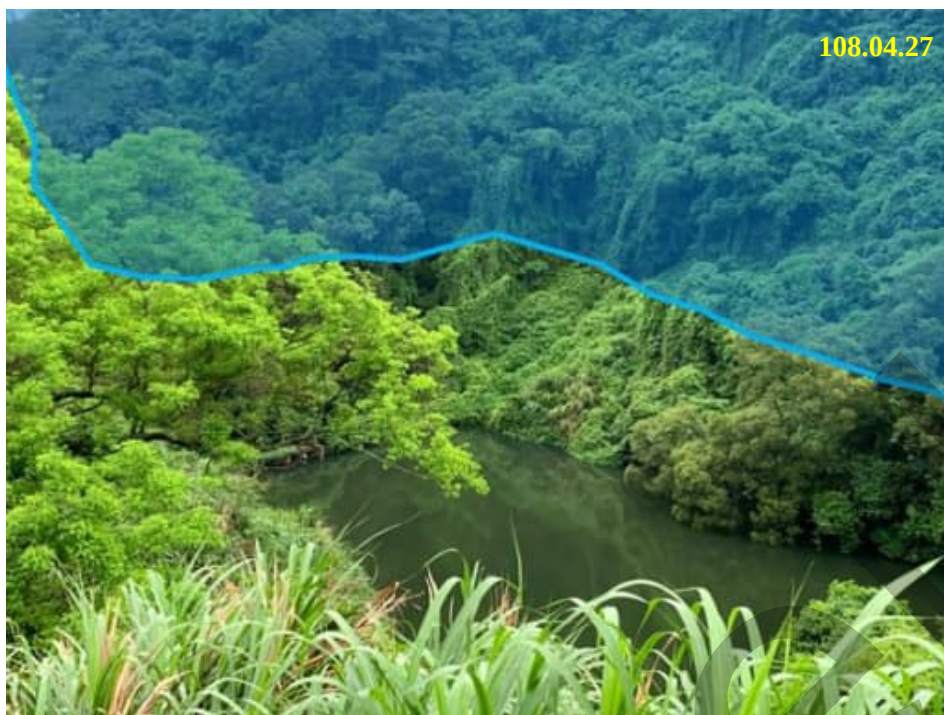
| <p>天然林與集水池上邊坡可能為生態資源最豐富之地區；編號第5 及第 6 攔砂壩周邊草生地、茂密林蔭與竹林嚴重影響儲水區水質且極易造成水質優養化，壩體下方也出現淤積狀況，遍佈水生植物及芒草，影響水質。馬祖地區指標性生物為雌光螢、燕鷗，其二種生物多數非棲息於南竿島上，本工程無本地重要指標性生物，下圖藍色範圍為次要敏感區，為一般常見生物主要棲息區域，本工程主要為疏枝清運作業，主要施作範圍為水池周邊下邊坡及壩體，針對水池周邊芒草及喬木進行整治，並無開發山坡及岩盤行為，惟仍請施工期間須注意盡量針對水池周圍施工，降低附近次要敏感區(藍色範圍)棲息物種影響。</p> | | | |

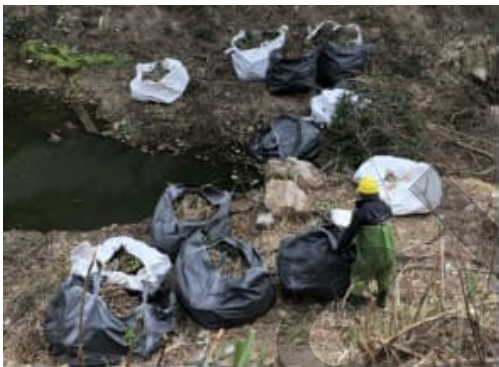
| 範圍限制<br>現地照片 | <br>(108.12.02) | <p>施工依現有地形地貌進行疏枝清理作業，疏枝雜草集中堆置處理；施作期間便道多以水路為主，降低山坡破壞可能性。</p> | |

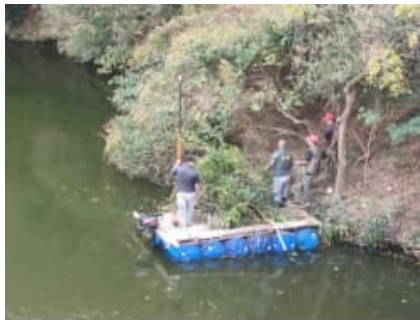
| 生態友善措施 | 水庫集水區周邊除草施工以水路除草為主，避免大型機具進場以危害生態。 | 水路除草載運疏枝並集中處理。 | <br>(108.11.22) |

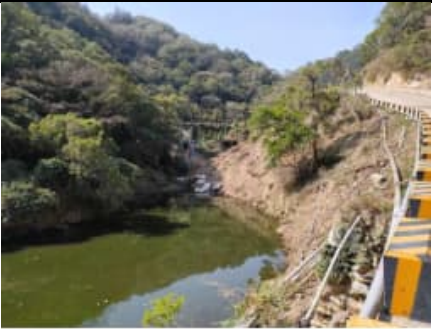
| 施工復原情形 | <input checked="" type="checkbox"/> 施工便道與堆置區環境復原 | 施工便道復原且將環境廢棄物等清除維護環境避免污染。 | <br>(108.12.02) |

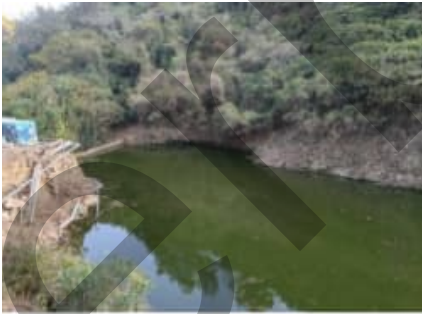
| | <input checked="" type="checkbox"/> 垃圾清除 | 水域及陸域環境離場前檢視垃圾及雜草等確實清除。 | <br>(108.12.02) |
