**水庫集水區保育治理工程生態檢核表 主表(1/2)**

| 工程基本資料 | 工程名稱<br>(編號) | 馬祖地區水庫集水區保育治理工程<br>(第六標) | | 設計單位 | 華邦工程顧問有限公司 | | |

**水庫集水區保育治理工程生態檢核表 主表(2/2)**

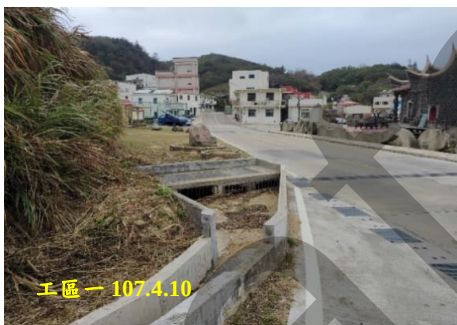
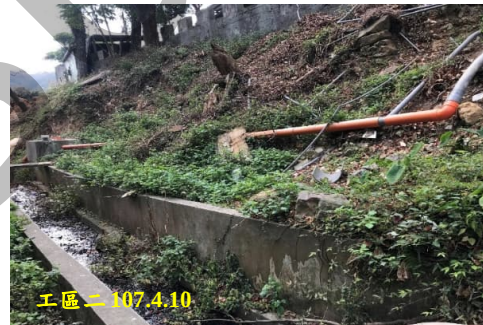
災害照片：

| | 【工區一】部分路段缺少路邊排水溝，建議增設沉砂池作為土砂及枯枝落葉沉澱空間，以利清淤。<br>【工區二】營區放流排水溝及仁愛集水井水質不佳，建議施作排水改善及增設沉砂池作為土砂及枯枝落葉沉澱空間，以利清淤。 | | | 擬辦工程概估內容 | 路側排水溝、沉砂池、砌石矮牆 | | |

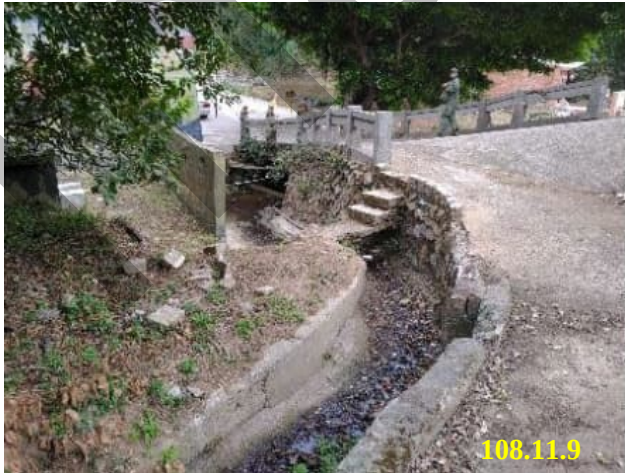
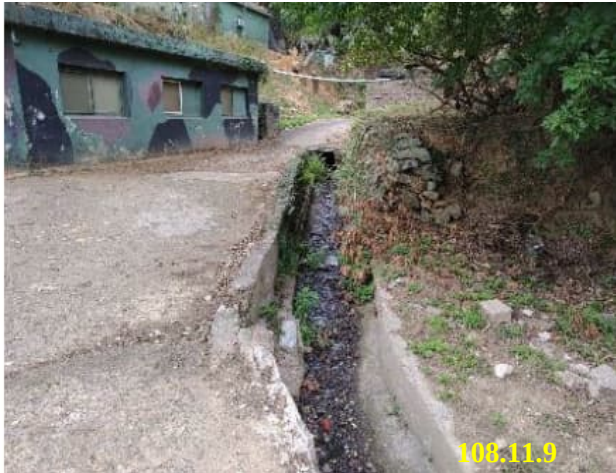
| 本工區無本地重要指標性生物，下圖藍色範圍為次要敏感區，為一般常見生物主要棲息區域，惟仍請施工期間須注意盡量針對道路往外延伸 5 米以內進行施工，降低附近次要敏感區(藍色範圍)棲息物種影響。 | | | | | | |

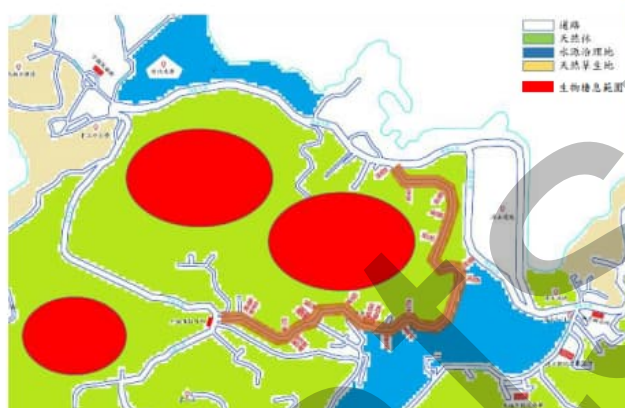
▲珠螺村生態關注區域

紅色區域為施工範圍周邊天然林區內生物主要棲息範圍。藍色範圍為次要敏感區，為一般常見生物主要棲息區域。

生態保育措施：闊葉混合林進行適當疏枝，建議施作範圍砌石牆外五米內，避免過度影響林地生態。

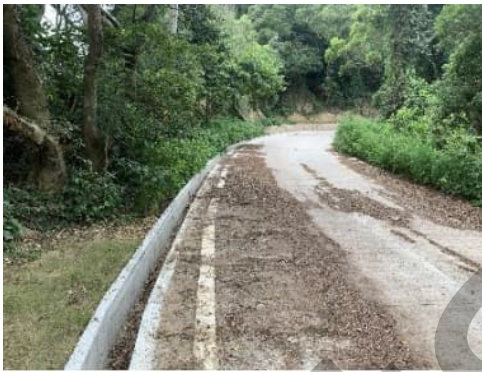
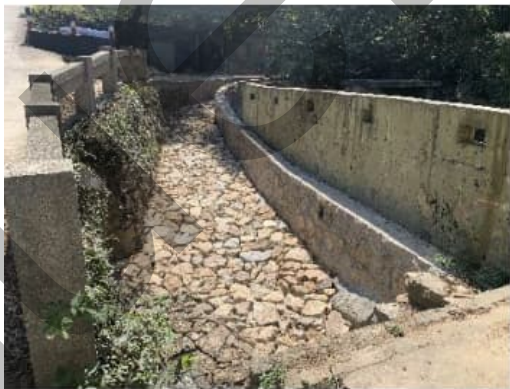
| <p>▲珠螺村棲地影像紀錄 (109/1/14)</p> | | <p>▲仁愛村棲地影像紀錄(109/1/14)</p> | |
| <p>現場勘查與生態棲地環境與施工前差異不大，工程中盡可能保持原本植生狀態，且避免因過度疏枝造成護坡土石流失，施工期間盡量針對道路往外延伸5 米以內進行施工，降低附近次要敏感區(藍色範圍)棲息物種影響。</p> | | | |

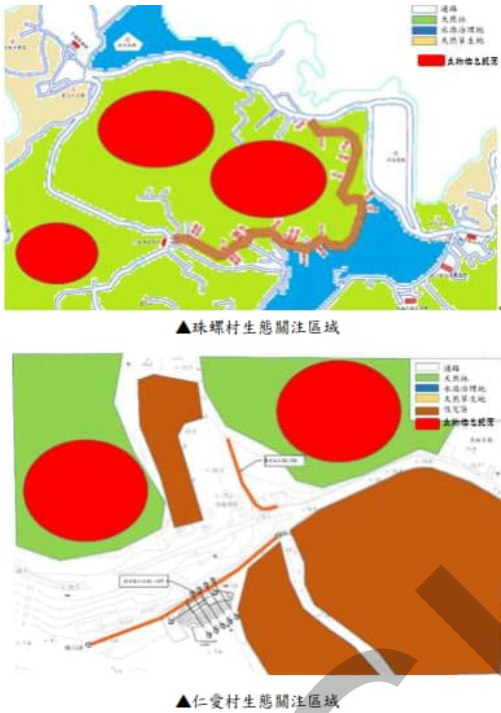
| <p>施工範圍與生態關注區域套疊圖</p> | <p>▲珠螺村生態關注區域</p> <p>▲仁愛村生態關注區域</p> | <p>生態關注區與實際施工範圍並無重疊，仍須執行預防措施，針對道路往外延伸 5 米以內進行施工，避免因施工影響現場生物棲息。</p> | |

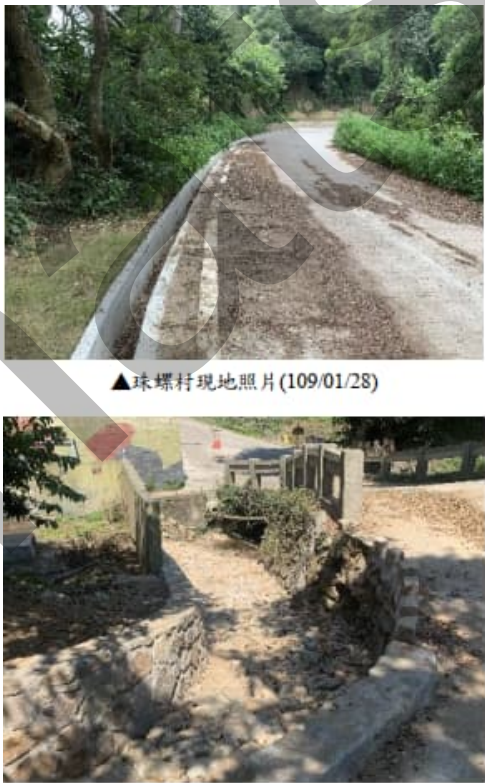
| <p>範圍限制<br/>現地照片</p> | <p>▲珠螺村現地照片(109/01/28)</p> <p>▲仁愛村現地照片(109/01/28)</p> | <p>珠螺村施工道路往外延伸 5 米以內進行施工，有部分超出已完成植披復歸，盡可能減少對生物棲地之影響。</p> <p>仁愛村淨化溝以塊石鋪設盡量減少人工 RC 結構，降低人造設施對於環境影響且達到降低邊坡遭受水流侵蝕之程度。</p> | |

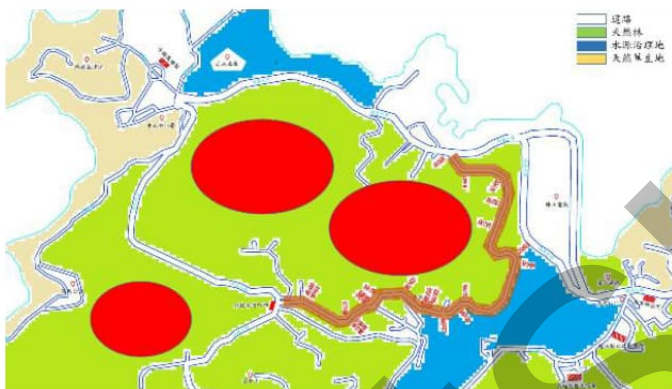
珠螺村生態關注區域圖  
圖片來源:施工階段附表

本工程主要為邊溝整建，施作範圍為已開發道路之路緣，並無開發山坡及岩盤行為。施工範圍內並無當地指標性生物，紅色區域為施工範圍周邊天然林區內生物主要棲息範圍。

- 一、 於110年11月24日現地勘查，完工區域兩側林相保持完整。
- 二、 於110年11月24日現地勘查，擋土牆以傳統治理工法完工，建議應以砌石堆疊方式之生態工法，以友善當地生物活動利用。
