**水庫集水區保育治理工程生態檢核表 主表(1/2)**

| 工程基本資料 | 工程名稱<br>(編號) | 馬祖地區水庫集水區保育治理工程<br>(第八標) | | 設計單位 | 華邦工程顧問有限公司 | | |

**水庫集水區保育治理工程生態檢核表 核定階段附表P-01(1/2)**

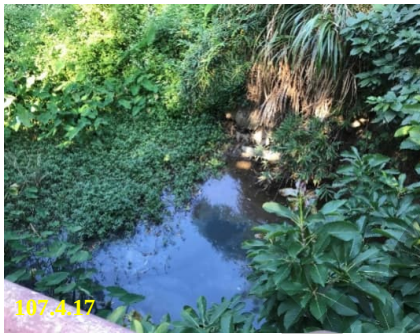
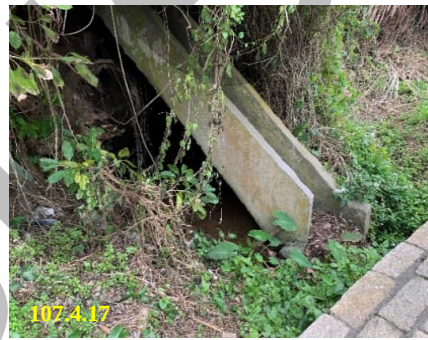
災害照片：

| | 水庫東北側污水管未接入鄰近污水處理廠，且水庫上邊坡污水管溝破損，致污水混流入雨水溝後直接入庫。 | | | 擬辦工程概估內容 | 雨污水混流改善、排水管線埋設、漿砌塊石擋牆、塊石濾層鋪面 | | |

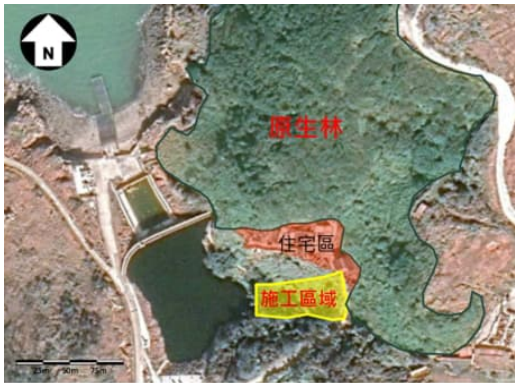
| 施工範圍與生態關注區域套疊圖 | <p>▲生態關注區域</p> | | 積極保全集水池兩側林相，以提供野生動物棲息及覓食空間，施工期間避開當區動物覓食及活動旺盛期間。 |

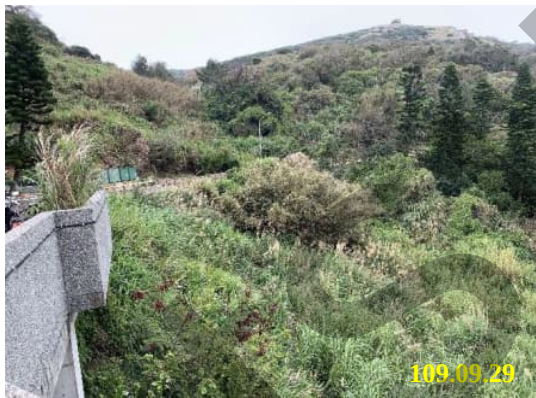
| 範圍限制<br>現地照片 | | | 進出道路下方至水庫集水區應採生態工法進行排水路改善，道路上方為主要生物棲息區域非施工區域，應避免不必要之破壞影響生態完整性。 |

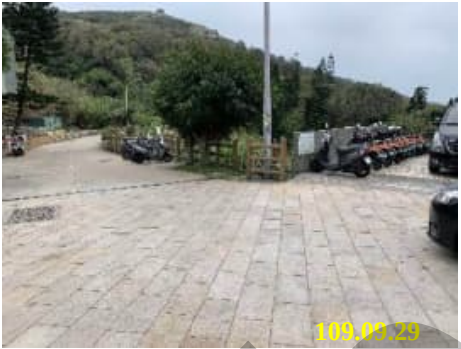
| 生態友善措施 | 以疏枝作業及塊石取代以往傳統RC工法。 | 目前施工方式以塊石堆砌取代傳統鋼性工法，於排水路改善以及生態保全中取得平衡。 | <br>109.09.29 |

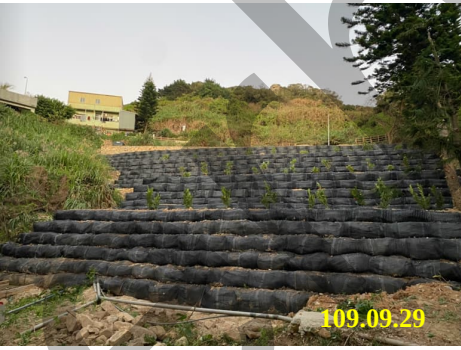
| 施工復原情形 | ■施工便道與堆置區環境復原 | 施工便道復原且將環境廢棄物等清除維護環境避免污染。 | <br>109.09.29 |

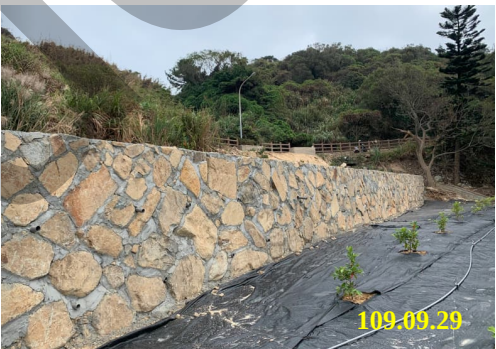
| | ■垃圾清除 | 水域及陸域環境離場前檢視垃圾及雜草等確實清除。 | <br>109.09.29 |

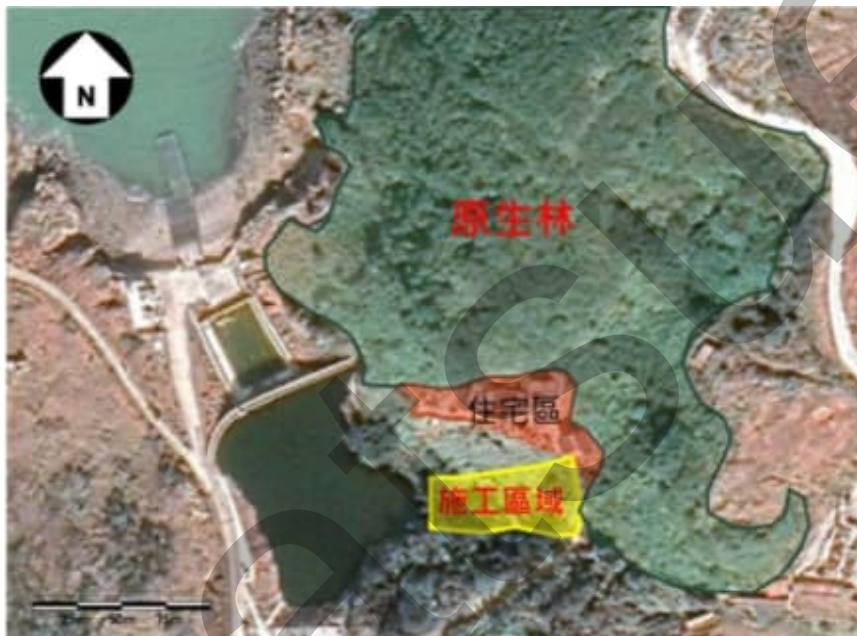
圖片來源:施工階段附表  
施工區域與原生林未重疊。

- 一、 現地勘查，水庫上方原生林保持完整。
- 二、 現地勘查，擋土牆以傳統治理工法完工，建議應以砌石堆疊方式之生態工法，以友善當地生物活動利用。
