水庫集水區保育治理工程生態檢核表 主表(1/2)

水庫集水區保育治理工程生態檢核表 核定階段附表P-01(1/2)

水庫集水區保育治理工程生態檢核表 規劃設計階段附表

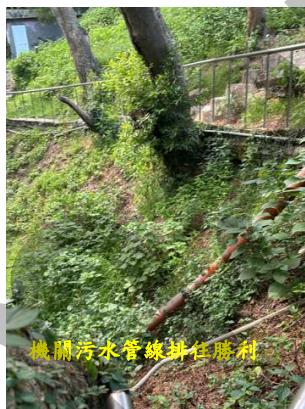
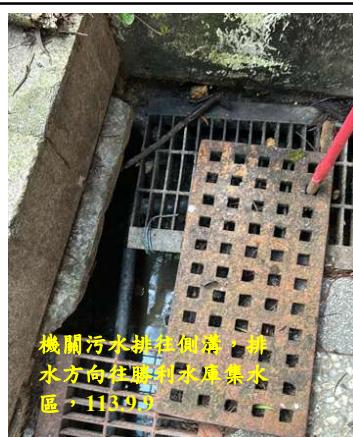
工程預定位置環境照片：

<p>2023年12月26日 中午12:07:40 26.1483° N, 119.9264° E LIE南竿鄉仁愛村文化路</p>	<p>2023年12月26日 中午12:08:03 26.1483° N, 119.9264° E LIE南竿鄉仁愛村文化路</p>
填寫人員： [REDACTED]	日期： 民國113年9月9日

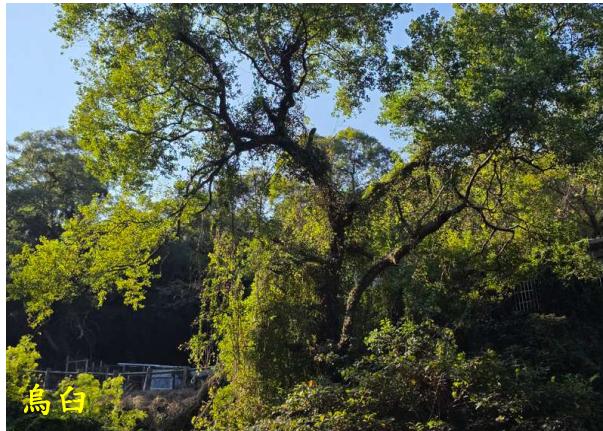
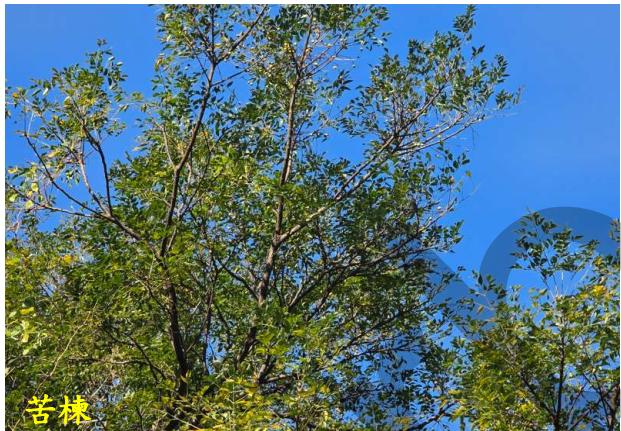
7.生態保全對象之照片：

生態議題及保全對象	生態影響預測	保育策略建議
保留樹木	工區兩側樹木生長良好，施工過程可能使生態棲息空間被破壞。	(迴避)工程迴避兩側林相，以提供野生動物棲息及覓食空間，施工期間避開當區動物覓食及活動旺盛期間。 (縮小)施工範圍限制於既有建物及其周邊。 (縮小)施工便道優先使用既有道路，不另開闢新施工便道。
保護水域環境	施工廢土或廢水若流往東側流出，將直接進入庫區。	(縮小)注意物料堆置作業及垃圾之處理，勿使工程廢棄物亂倒或污水滲出場外，造成區外之環境污染。 (減輕)施工期間砂土及材料避免堆置於東側，並施加防護措施及加強清運頻率。
保全陸域動物	原調整池及監控池採開放式設計，小型陸域動物有掉落、受困風險。 原鼓風機採皮帶式，且無防護，小型陸域動物可能捲入。	(減輕)調整池及監控池新設蓋板，避免陸域動物有掉落、受困。 (減輕)鼓風機移設至機房內，避免陸域動物捲入。
保育對策： <input checked="" type="checkbox"/> 迴避 <input checked="" type="checkbox"/> 縮小 <input checked="" type="checkbox"/> 減輕 <input type="checkbox"/> 補償		
迴避	(迴避)工程迴避兩側林相，以提供野生動物棲息及覓食空間，施工期間避開當區動物覓食及活動旺盛期間。	
縮小	(縮小)施工範圍限制於既有建物及其周邊。 (縮小)施工便道優先使用既有道路，不另開闢新施工便道。 (縮小)注意物料堆置作業及垃圾之處理，勿使工程廢棄物亂倒或污水滲出場外，造成區外之環境污染。	
減輕	(減輕)施工期間砂土及材料避免堆置於東側，並施加防護措施及加強清運頻率。 (減輕)調整池及監控池新設蓋板，避免陸域動物有掉落、受困。 (減輕)鼓風機移設至機房內，避免陸域動物捲入。	
補償
