附錄1 生態檢核成果
樂活藍灣—南竿水環境改善計畫
公共工程生態檢核自評表

1.福清水資源回收中心暨水質改善-福澳廠改建

附錄1、生態檢核成果
生態綠灣—西莒水環境改善計畫
公共工程生態檢核自評表

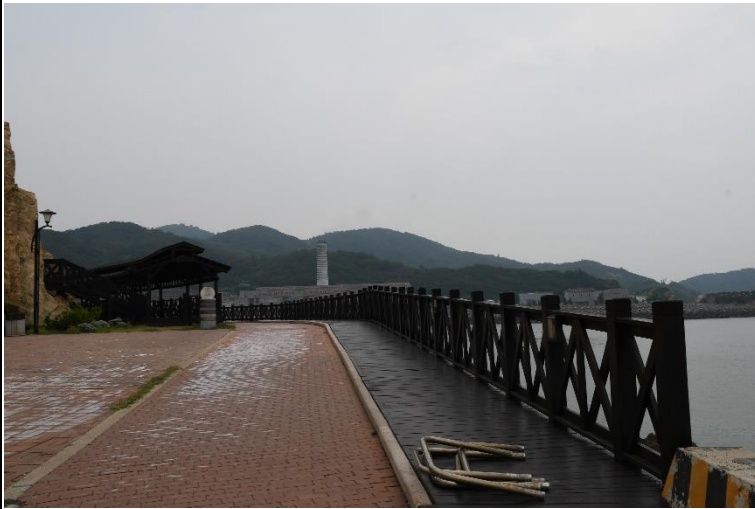
□■海岸及護坡照片(西側海堤)

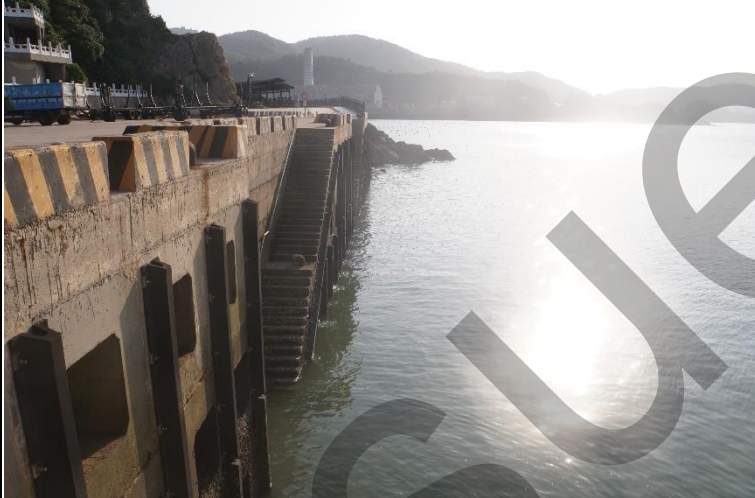
□■棲地照片、□■海岸及護坡照片(正前方海岸棲地)

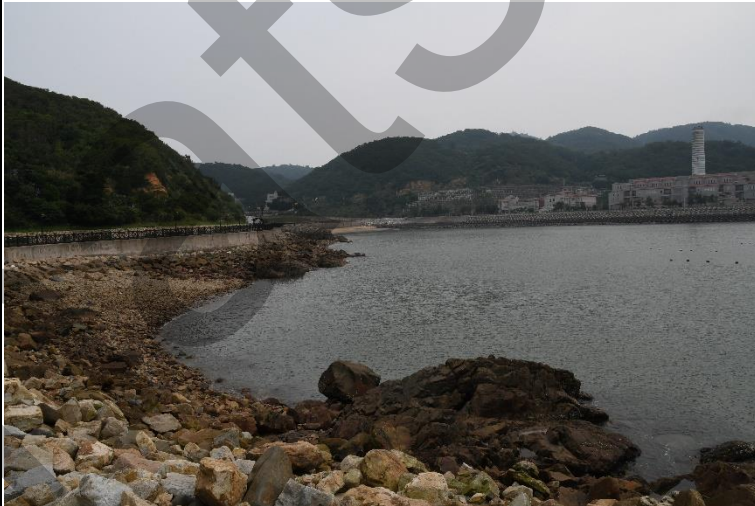
□■棲地照片、□■海岸及護坡照片(西側海岸棲地)

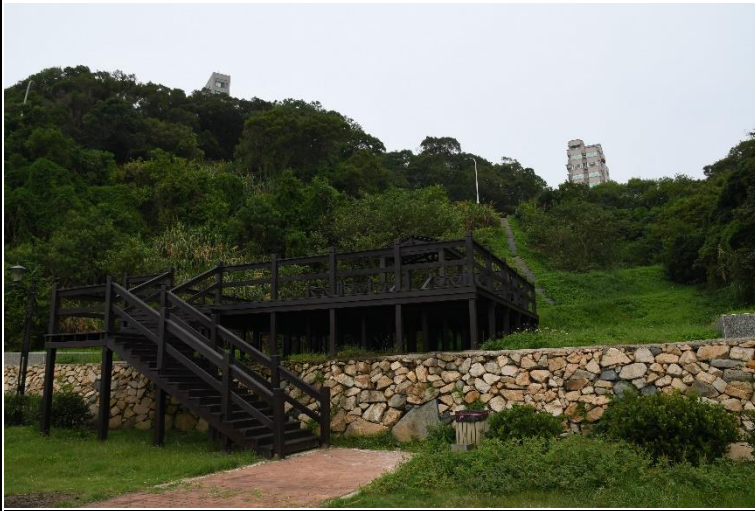
□■其他預定地為一觀海平台

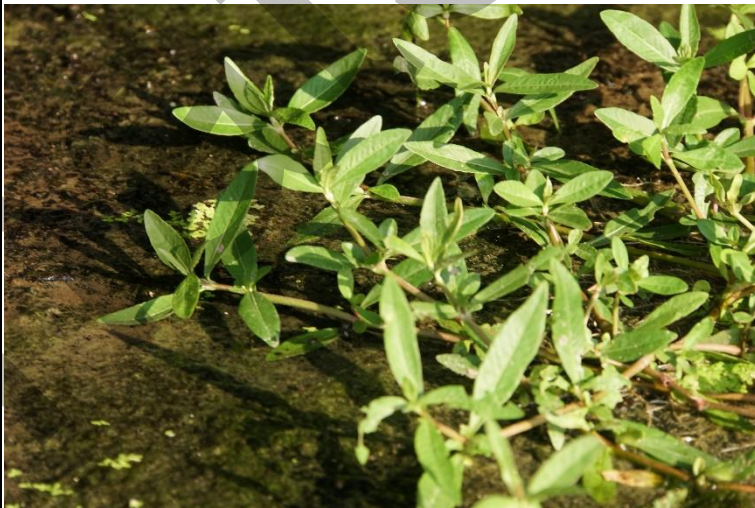
□■其他預定地(平台下)有山間滲水形成的潮濕有水環境

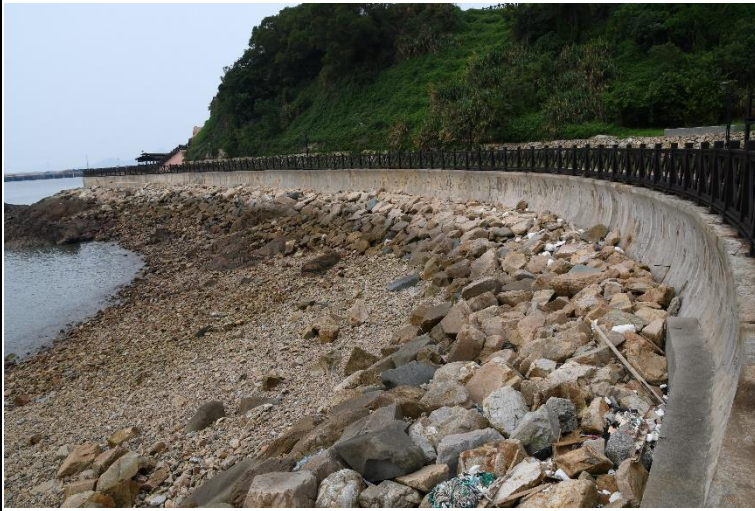
□■棲地照片、□■海岸及護坡照片(北側海堤，往北拍攝)

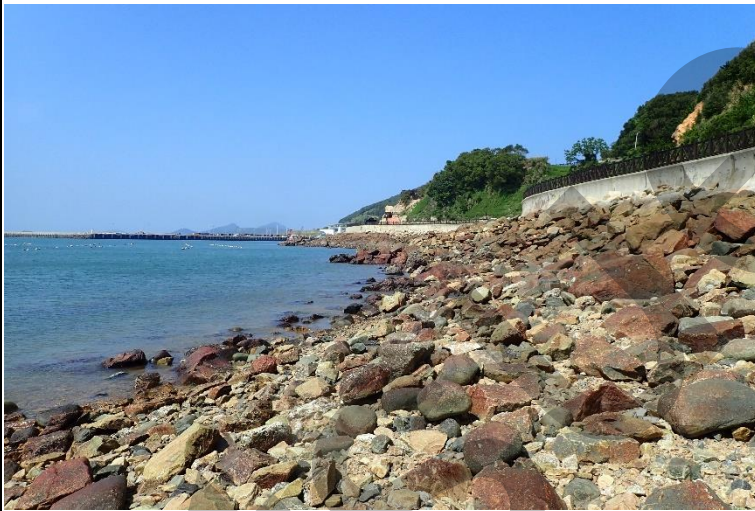
□■棲地照片、□■海岸及護坡照片(西側海堤，往北拍攝)

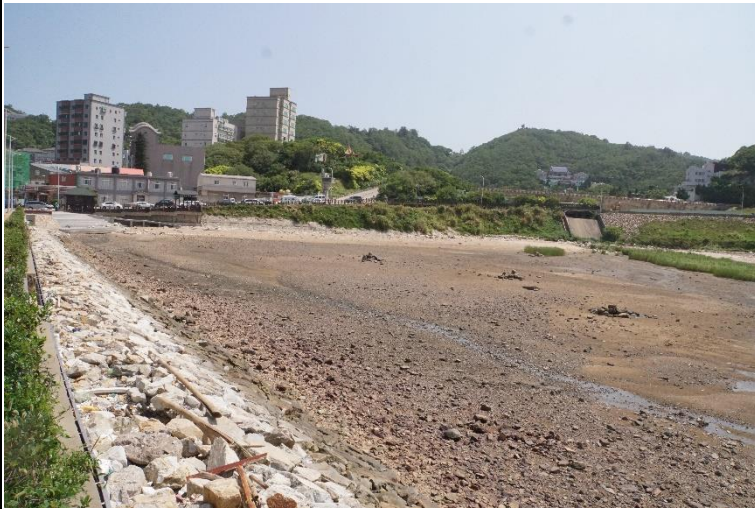
□■棲地照片、□■海岸及護坡照片(清水廠前方之花崗岩拋石護岸及清水濕地之環境及棲地照片)

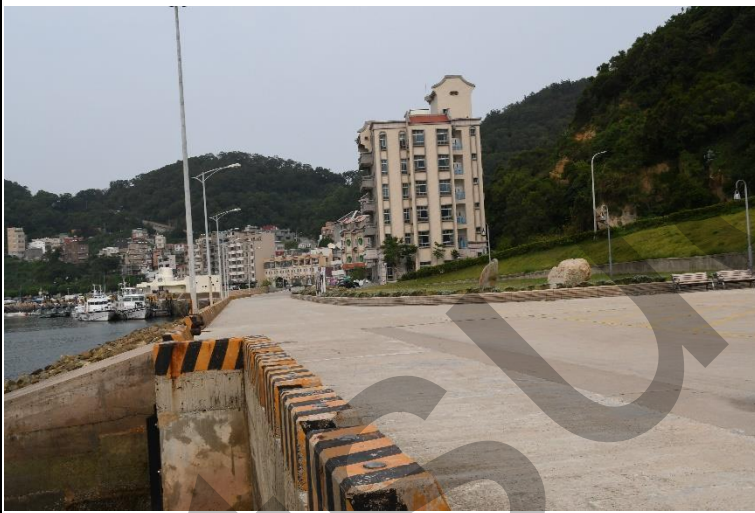
□■其他現有觀景平台前方路面及海岸照片、□■海岸及護坡照片(海牆、卸船坡道及花崗岩拋石護岸)

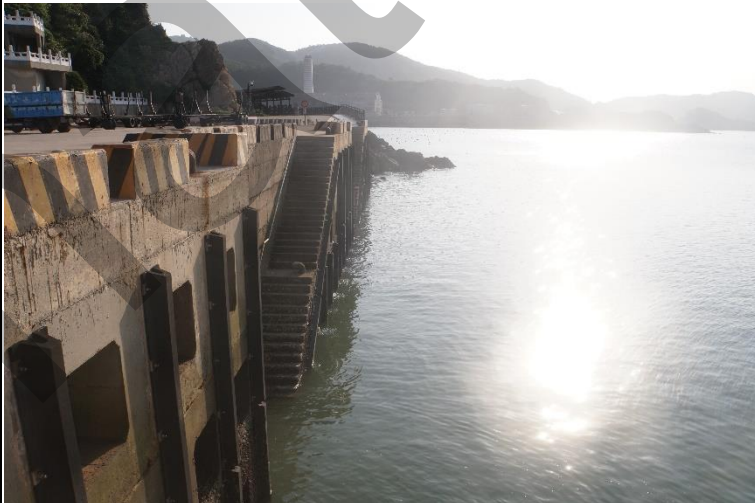
□■棲地照片(海牆)、□■海岸及護坡照片(垂直水泥海牆)

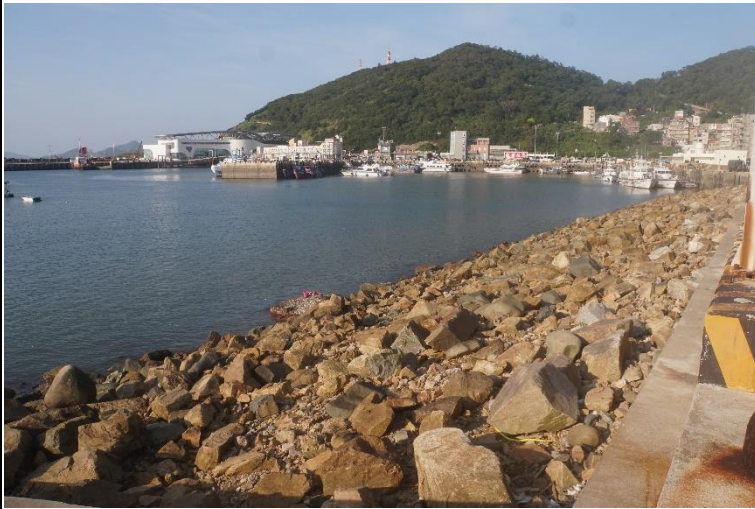
□■棲地照片、□■海岸及護坡照片(花崗岩拋石護岸)

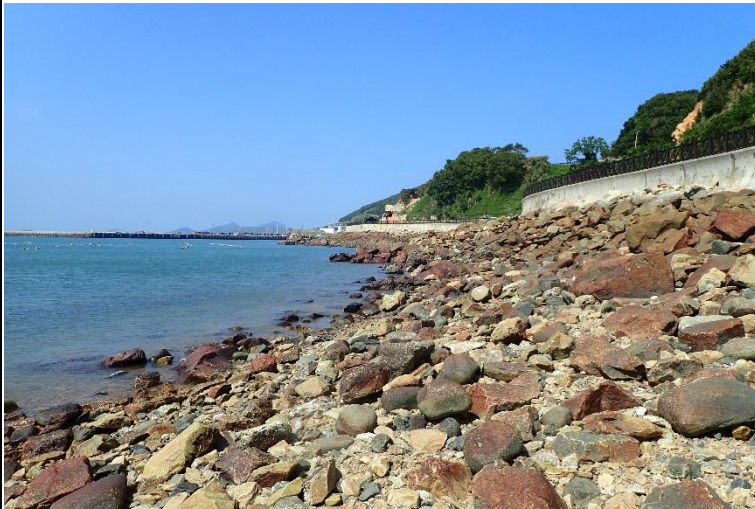
□■海岸及護坡照片(中間段護岸，包括花崗岩拋石護岸及自然岩礁)

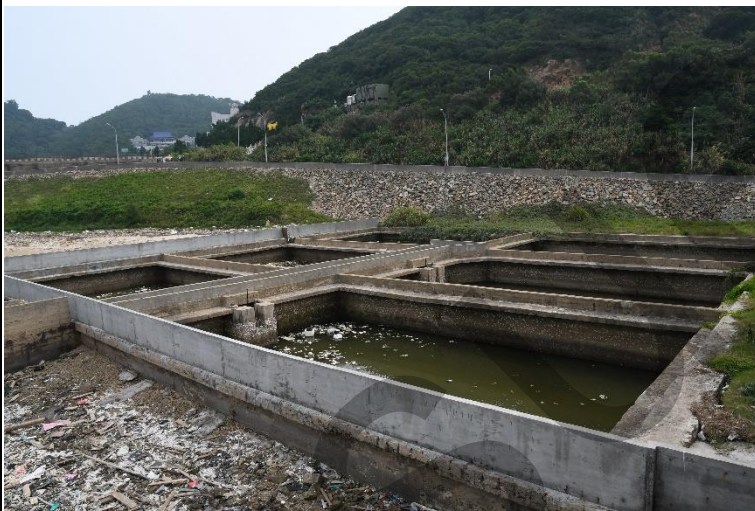
□■其他清水濕地之六口魚池現狀

說明	<p>2. 此外，由於清水濕地透過勝利水庫溢流之淡水及水道排水等淡水源注入，濕地連接了海與來自山上的水路，因此須注意相關排水設施或乾淨淡水源之補充，必須維持連貫性，避免斷流影響上方水圳生態。</p> <p>3. 濕地內的生物資源多樣而豐富，除六口魚池外，應避免於潮間帶灘地上施作過多工程或不於灘地上施作為原則。保留原有之花崗岩拋石護岸，以保持原有棲地樣貌。</p> <p>4. 護岸之綠美化維護及綠地植栽，可經由工程經驗移除外來種銀合歡，並種植馬祖原生植物為優先。</p> <p>5. 濕地內及六口魚池因受潮汐影響，海漂垃圾嚴重影響生態，建議可朝向減輕垃圾危害方向進行設計。</p>
----	---

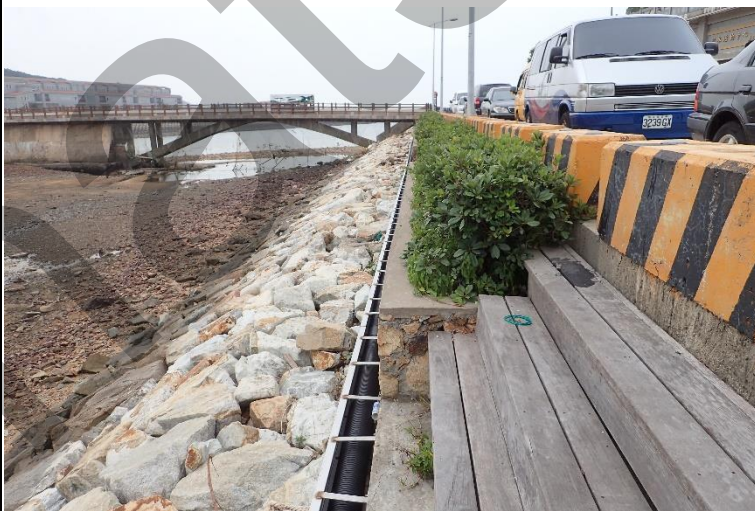
□■海岸及護坡照片(清水濕地環境教育區西側護岸及綠美化設施)

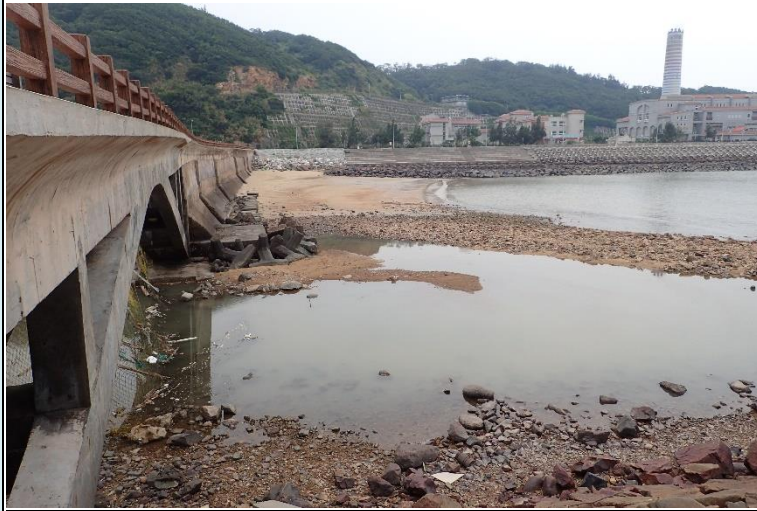
□■海岸及護坡照片(清水濕地其他分區海岸照及橋梁堤防及珠山電廠側之護岸)
