**附錄1 生態檢核成果**  
**樂活藍灣—南竿水環境改善計畫**  
**公共工程生態檢核自評表**

# 1.福清水資源回收中心暨水質改善-福澳廠改建

## 2.福清水資源回收中心暨水質改善-福清水資源回收中心擴建

### 3.福清水資源回收中心暨水質改善-清水廠改建

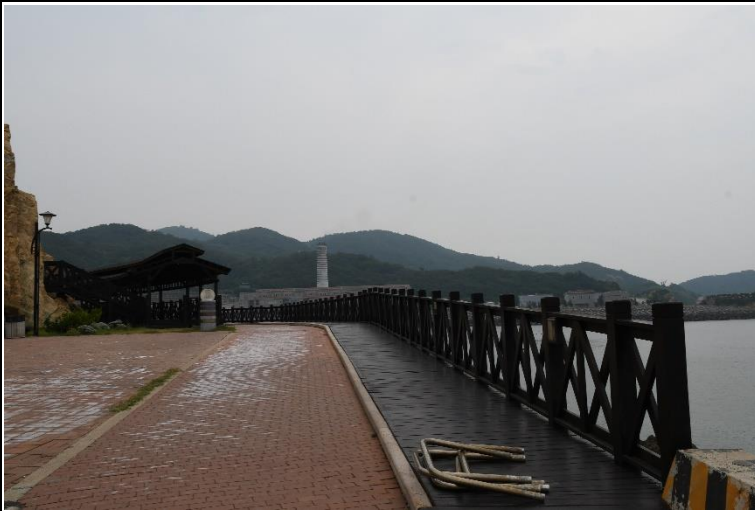
□■海岸及護坡照片(西側海堤)

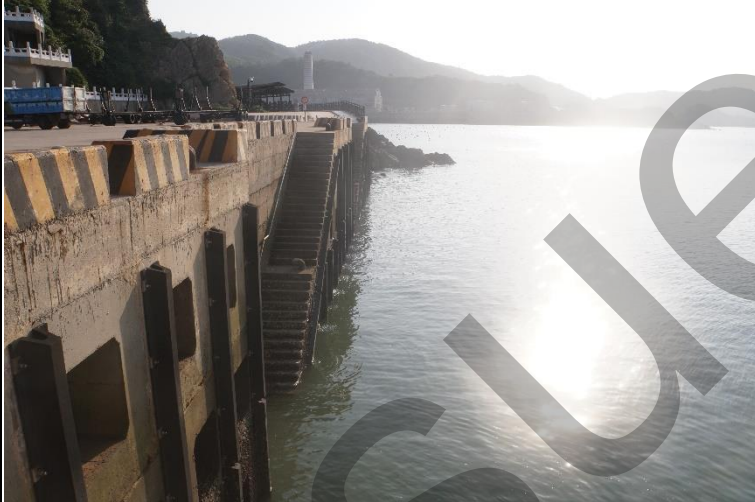
□■棲地照片、□■海岸及護坡照片(正前方海岸棲地)

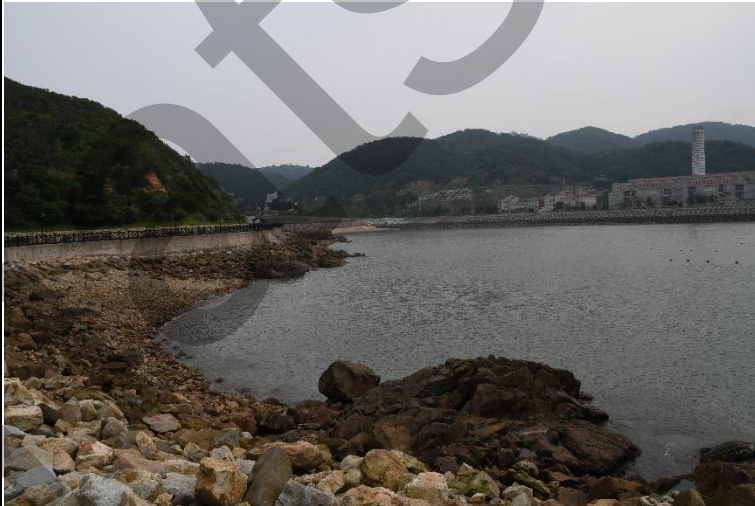
□■棲地照片、□■海岸及護坡照片(西側海岸棲地)

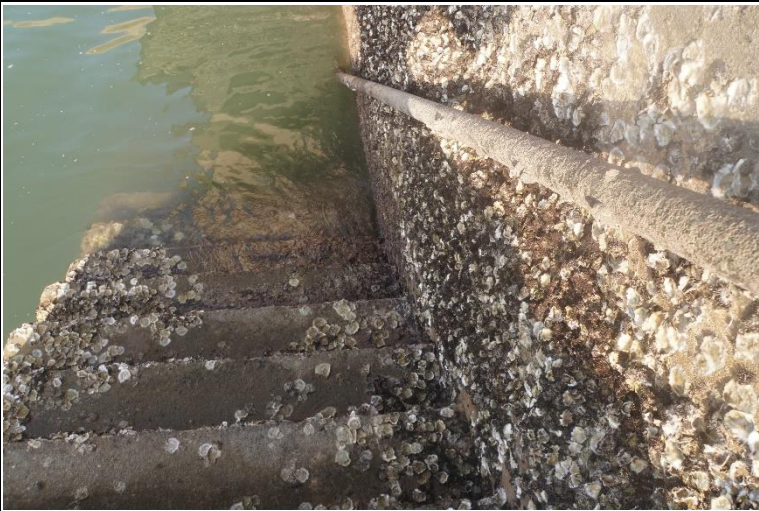
| | <p><input type="checkbox"/>■棲地生物照片(低潮帶的海牆位置長有玉黍螺、牡蠣及藤壺等潮間帶附著性貝類及甲殼類)</p> <p><input type="checkbox"/>海岸定點連續周界照片<input type="checkbox"/>工程設施照片<input type="checkbox"/>棲地照片<input type="checkbox"/>海岸及護坡照片<input type="checkbox"/>棲地生物照片<br/><input type="checkbox"/>相關工程計畫索引圖 <input type="checkbox"/>其他_____</p> | |

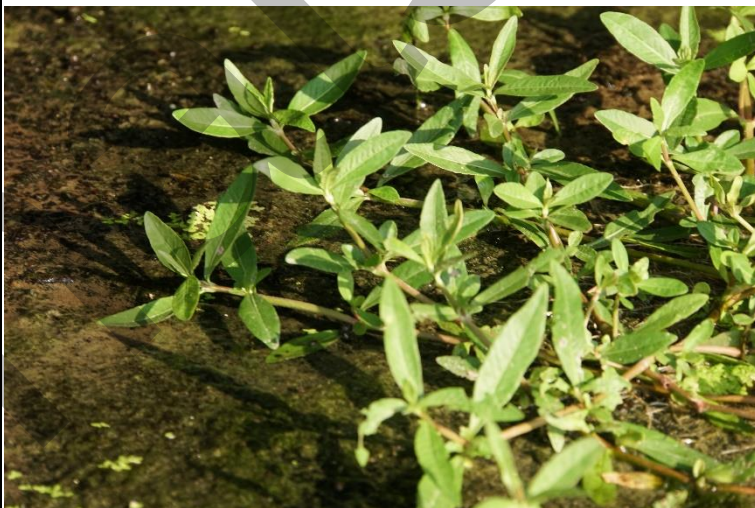
□■其他預定地(平台下)有山間滲水形成的潮濕有水環境

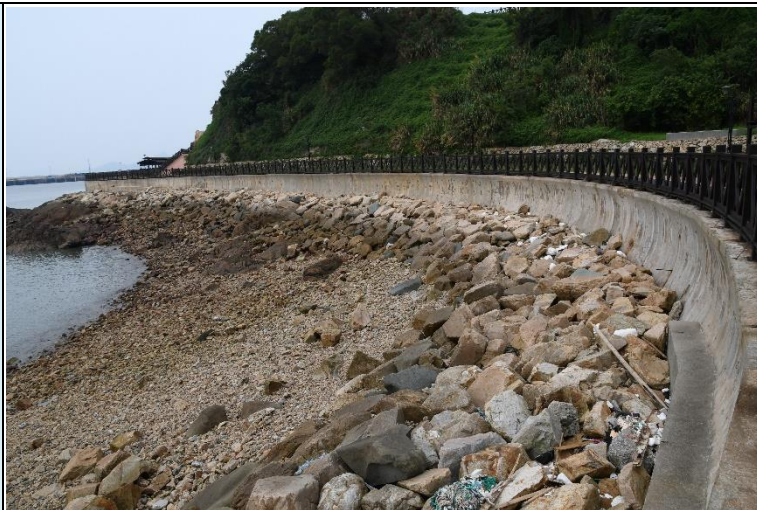
□■棲地照片、□■海岸及護坡照片(北側海堤，往北拍攝)

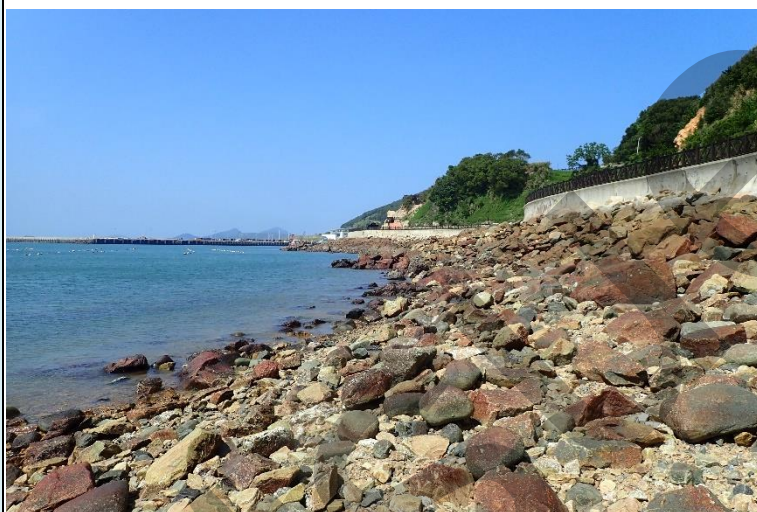
□■棲地照片、□■海岸及護坡照片(西側海堤，往北拍攝)

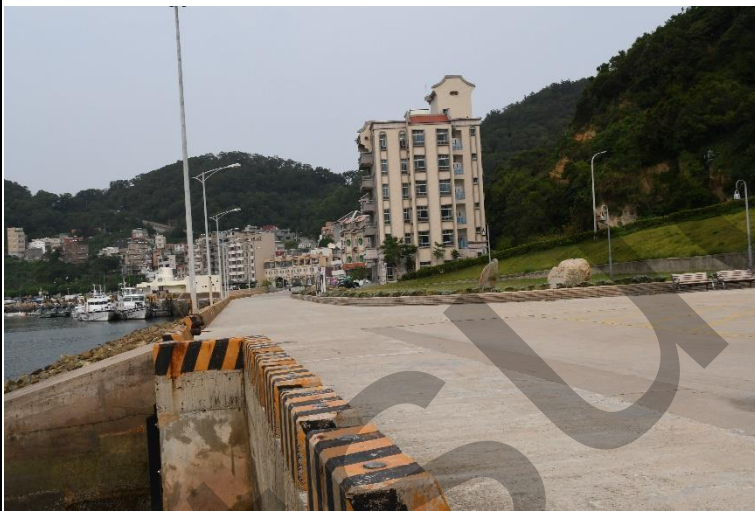
□■其他現有觀景平台前方路面及海岸照片、□■海岸及護坡照片(海牆、卸船坡道及花崗岩拋石護岸)

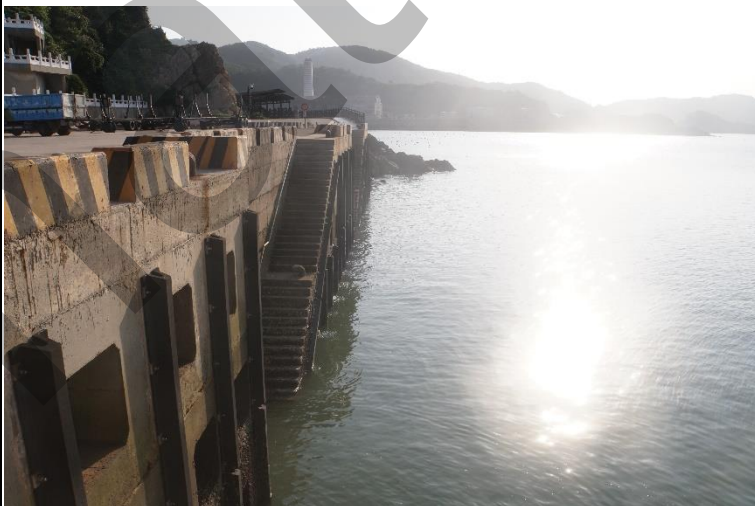
□■棲地照片(海牆)、□■海岸及護坡照片(垂直水泥海牆)

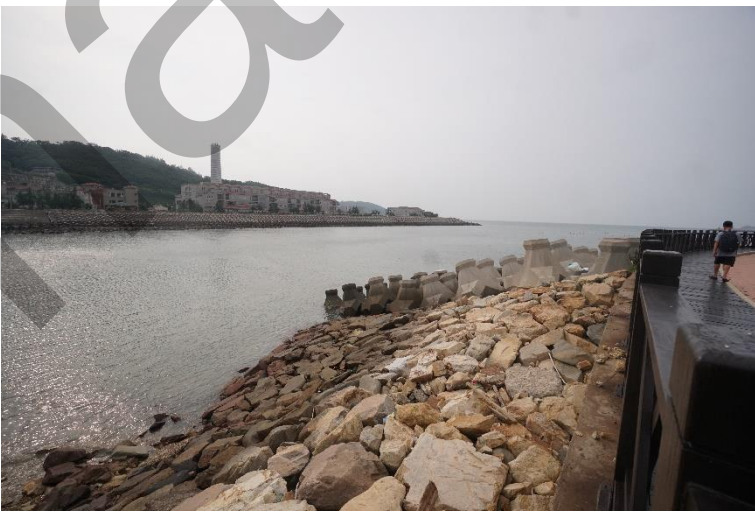
| <input checked="" type="checkbox"/> 海岸及護坡照片(南端護岸，包括花崗岩拋石護岸及消波塊) | | | | |

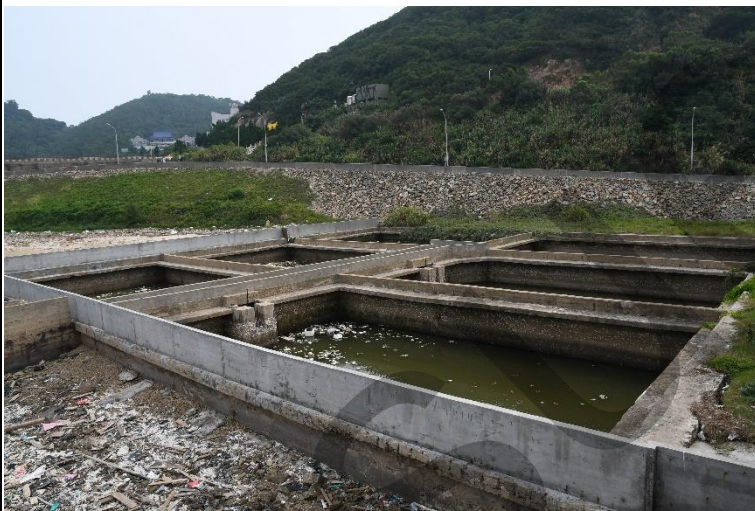
□■其他清水濕地之六口魚池現狀

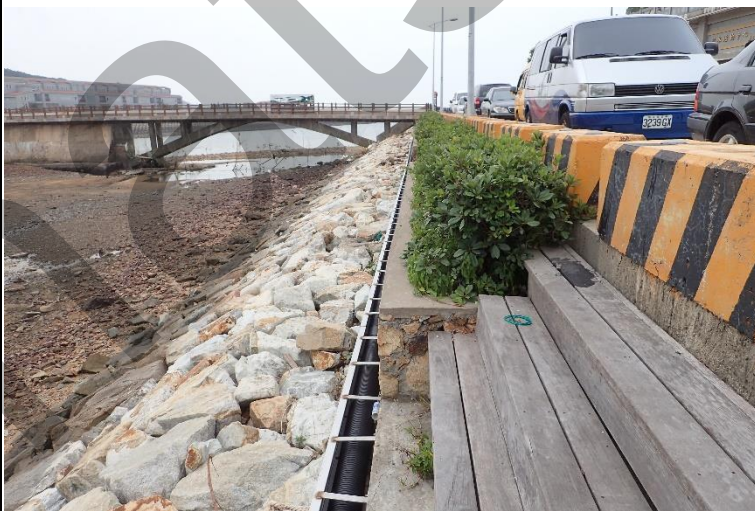
□■海岸及護坡照片(清水濕地環境教育區西側護岸及綠美化設施)
