前瞻基礎建設計畫-水環境建設計畫  
(水與發展)-

加強水庫集水區保育治理計畫

108-109 年執行成果報告

執行單位：連江縣政府

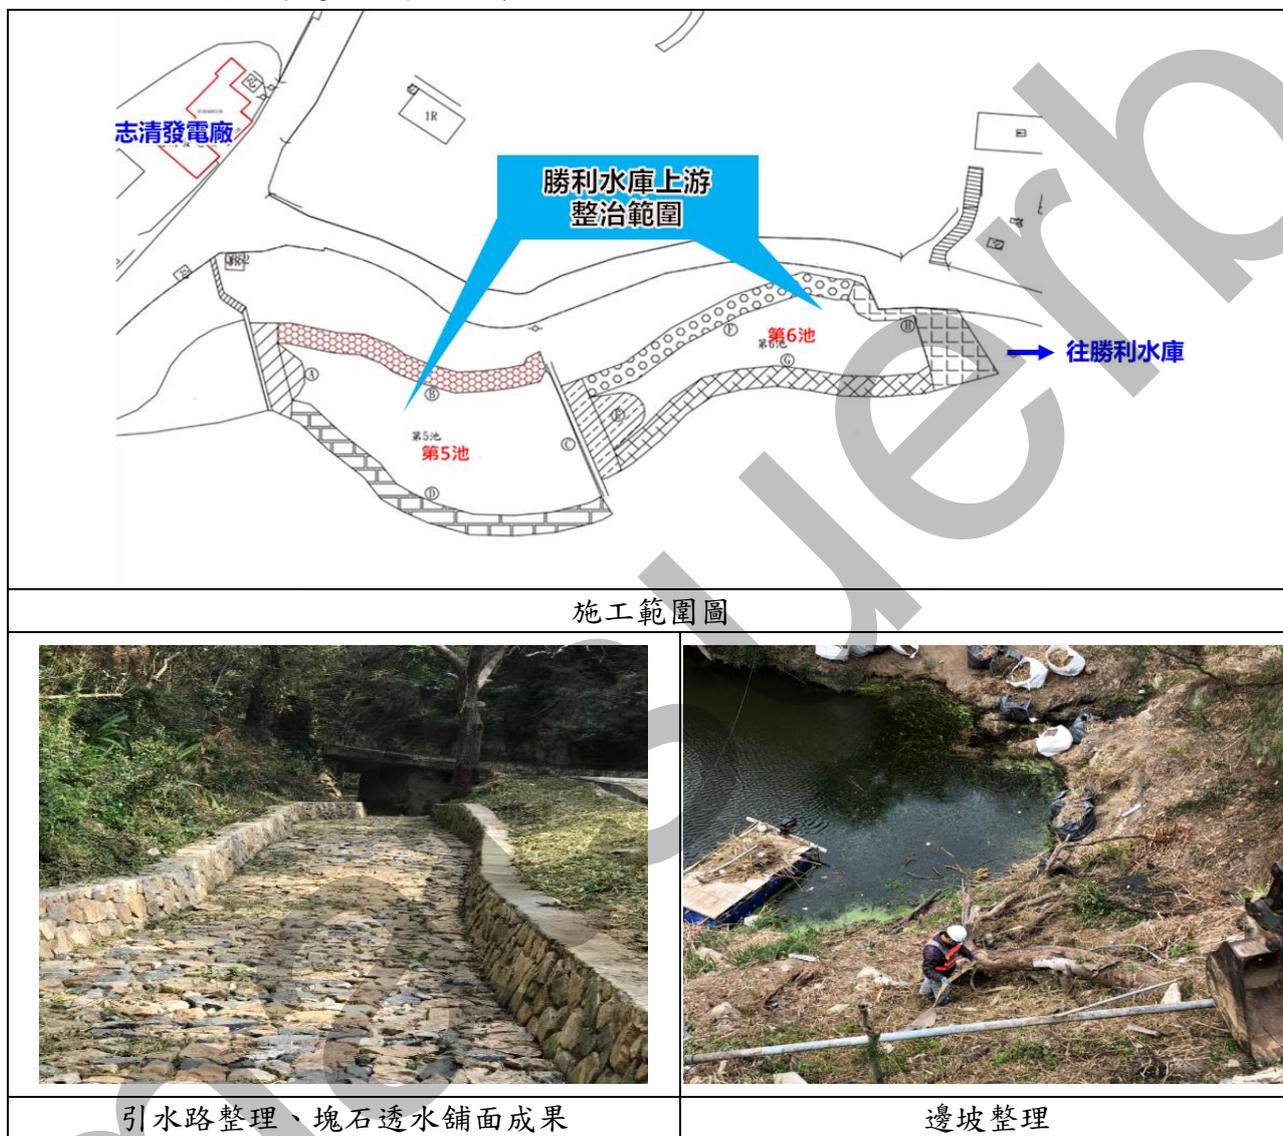
圖 2 馬祖地區水庫集水區保育治理工程(第五標)照片

(二) 馬祖地區水庫集水區保育治理工程(第五標)：勝利水庫上游集水區野溪整治 1 處，本案於 108 年 7 月 3 日公告，108 年 7 月 16 日決標，108 年 12 月 17 日竣工。辦理勝利水庫第 5、6 池池岸、水路之喬木疏理整坡處理 4,900 平方公尺。

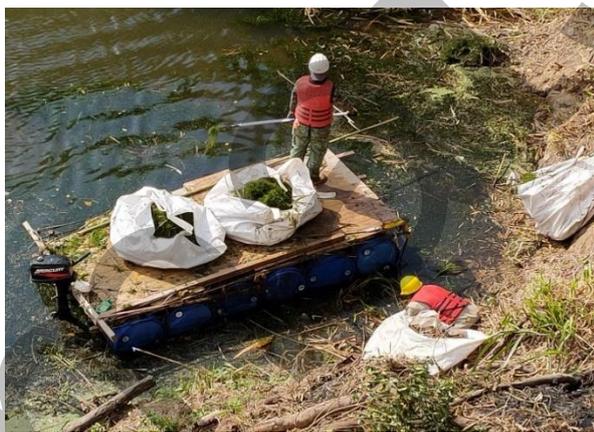
水生植物清除

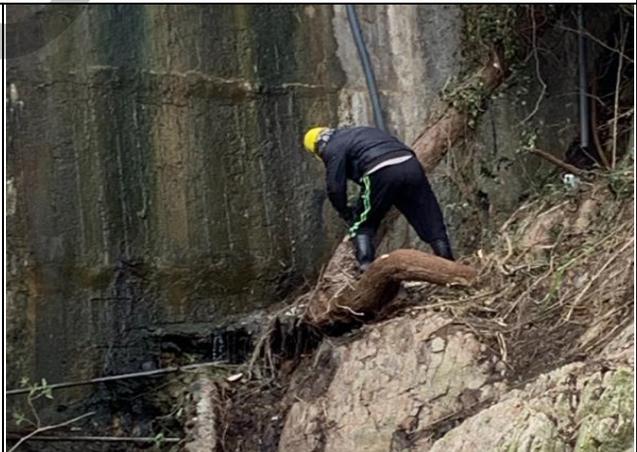
池岸喬木疏理

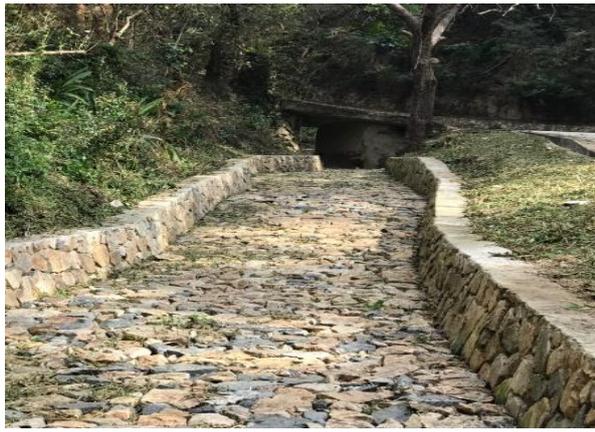
引水路整理、塊石透水鋪面

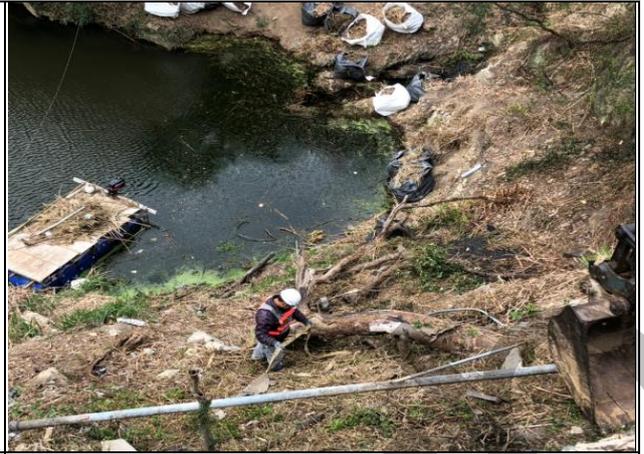
邊坡整理

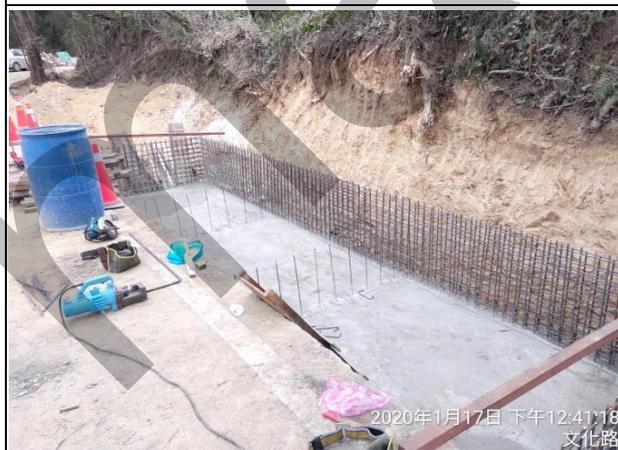
沉砂池施作

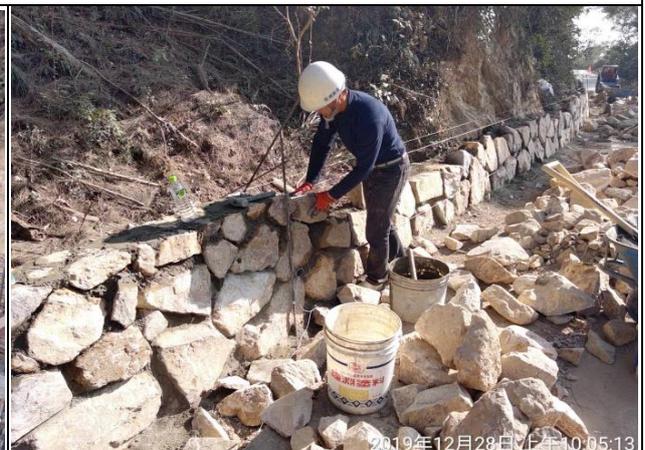
塊石矮牆施作

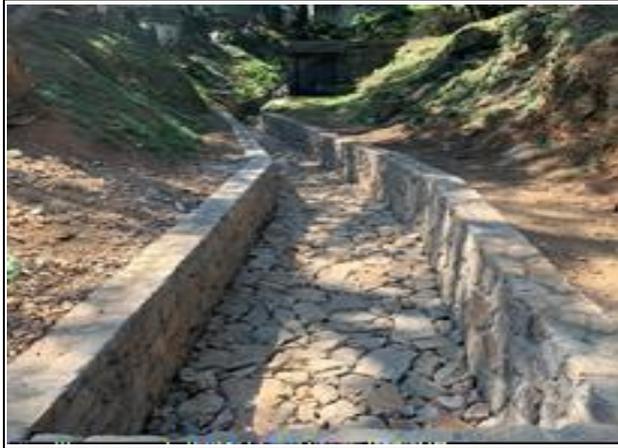
水道整理

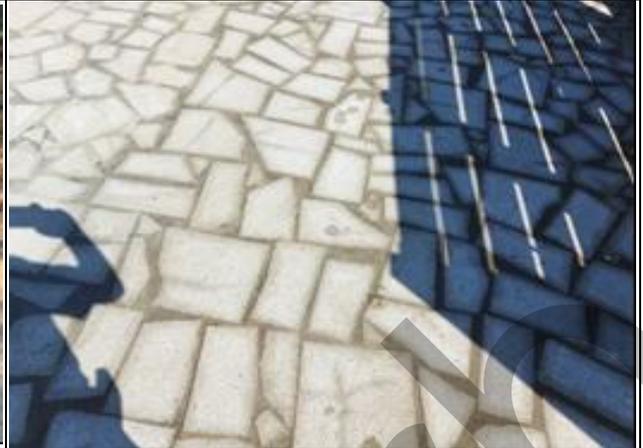
亂石砌花崗石鋪面

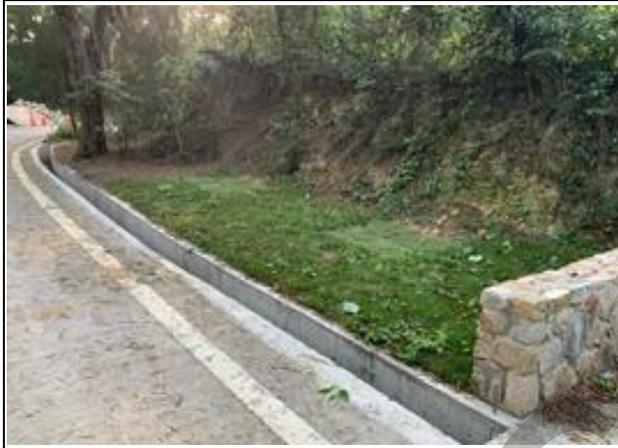
排水路改善

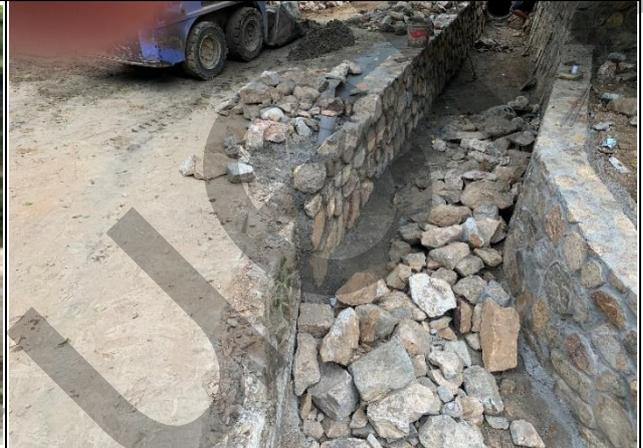
漿砌塊石牆及塊石鋪面

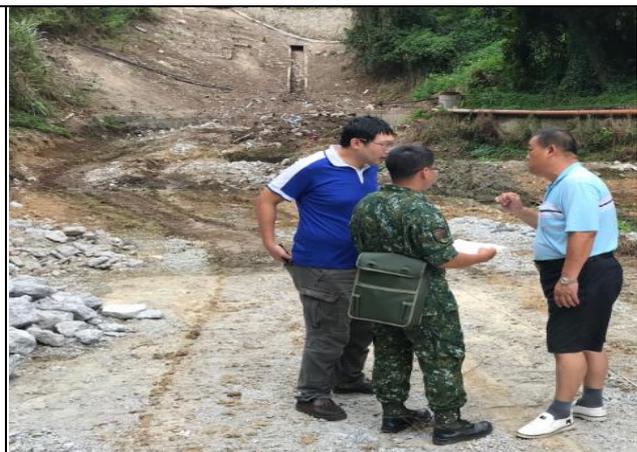
淨化槽與放流水設施協調

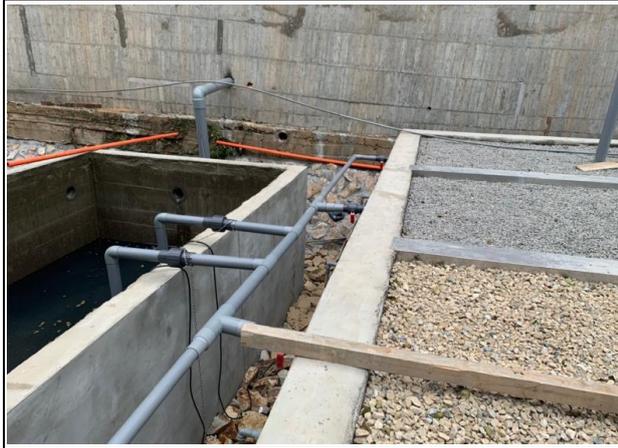
配水管線施作

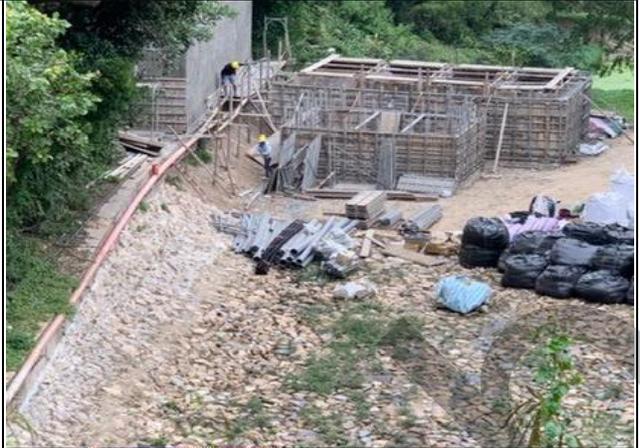
MSL 槽體施工

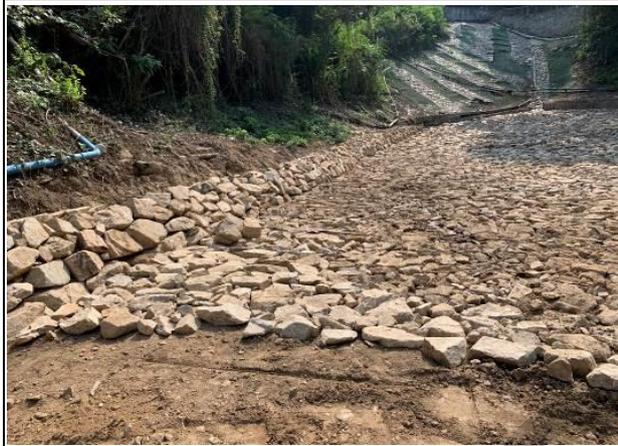
塊石鋪面

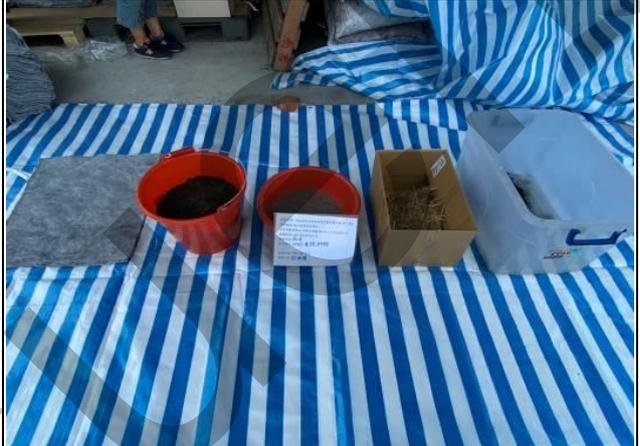
MSL 濾料包濾材

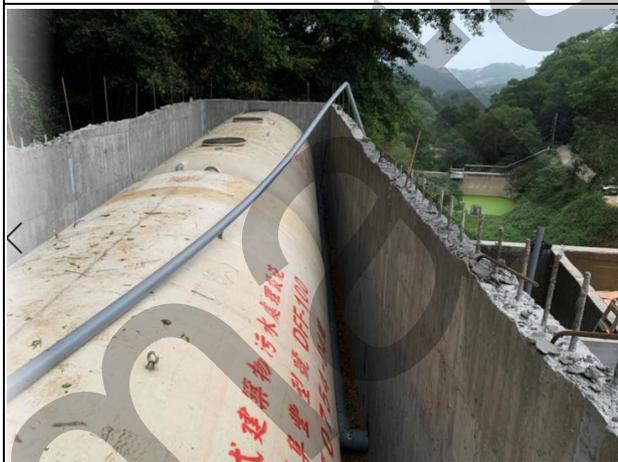
合併式淨化槽施作

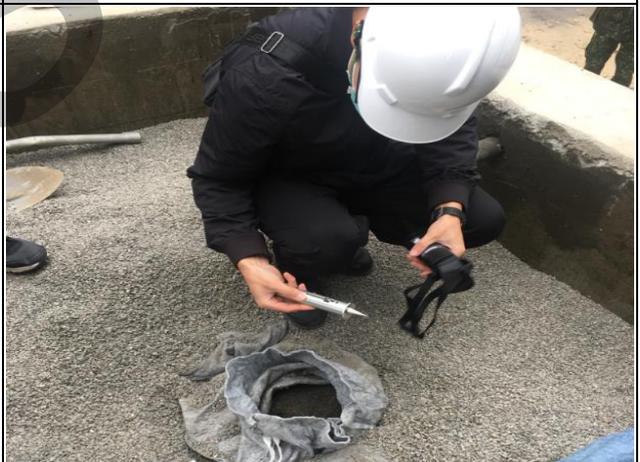
MSL 土包袋取樣

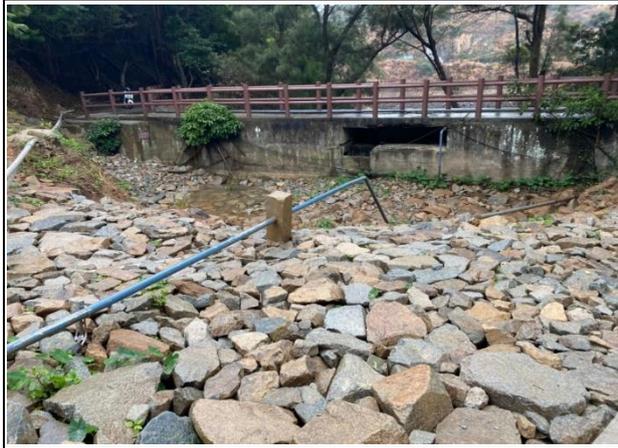
塊石濾層鋪面

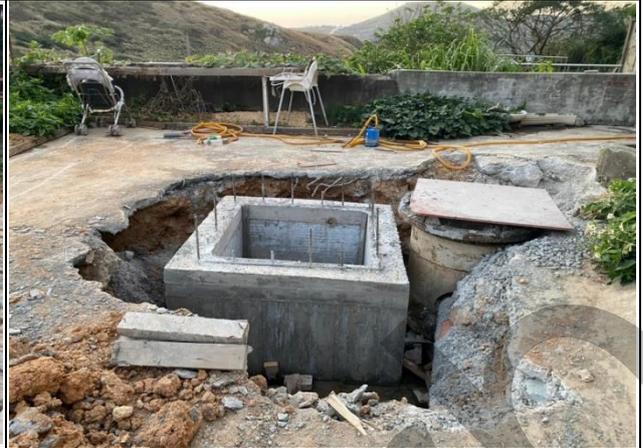
揚水井施工
