前瞻基礎建設計畫-水環境建設計畫
(水與發展)-

加強水庫集水區保育治理計畫
110 年執行成果報告

執行單位：連江縣政府

中華民國 111 年 3 月

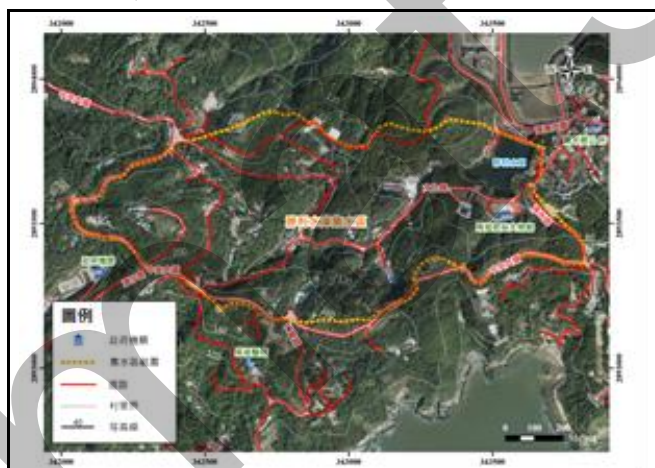
集水區劃設套疊

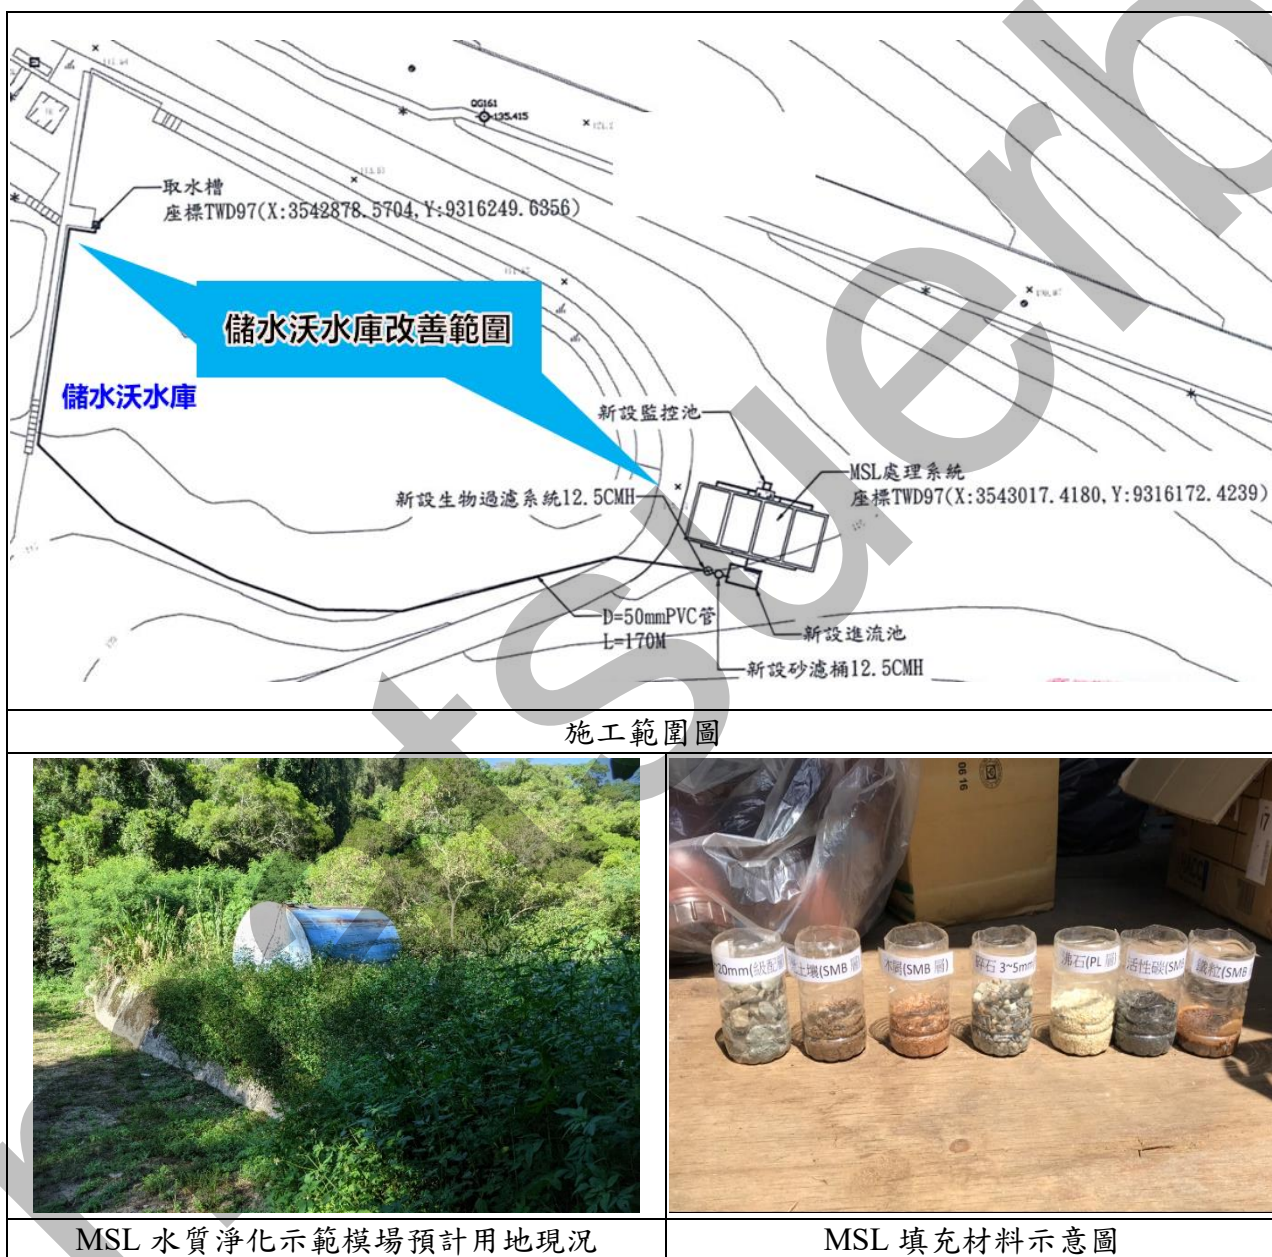
圖 4 馬祖地區水庫集水區保育治理工程(第十標)照片

(三) 馬祖地區水庫集水區保育治理工程(第十標)：儲水沃水庫污水處理設施 1 處，本案於 110 年 10 月 8 日公告，110 年 10 月 25 日決標，為 110-111 年跨年度計畫，預計 111 年 8 月 31 日竣工。辦理水質淨化示範工程 1 處，建置 MSL 水質淨化示範模場 100CMD。

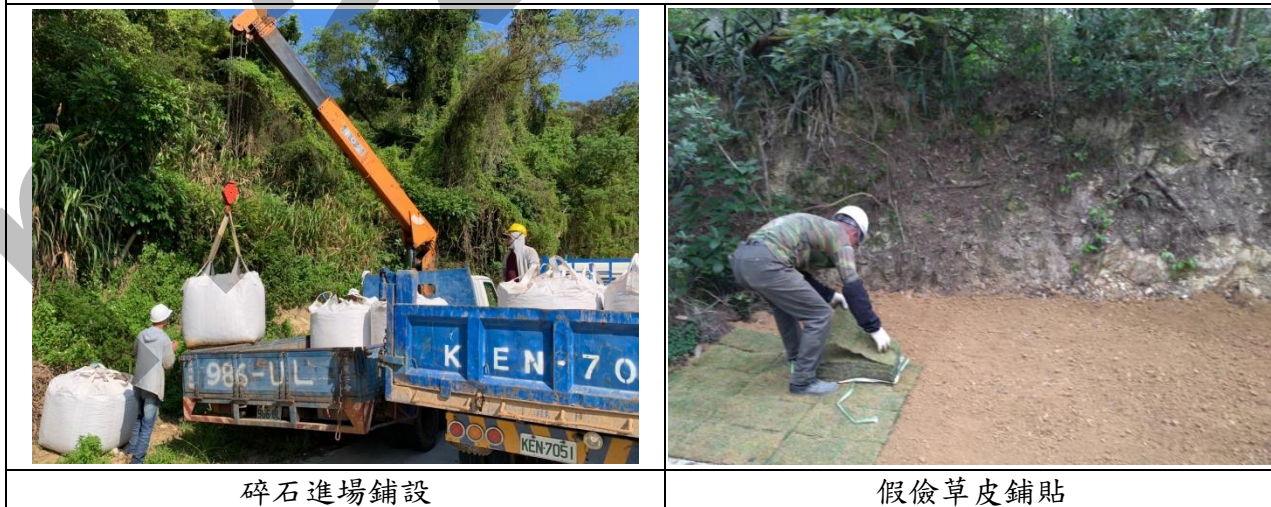
圖 5 馬祖地區水庫集水區保育治理工程(第十三標)照片

碎石進場鋪設

假儉草皮鋪貼

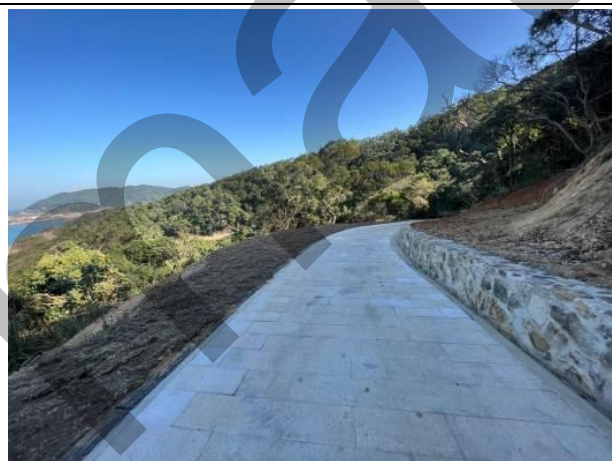
上村段施工成果

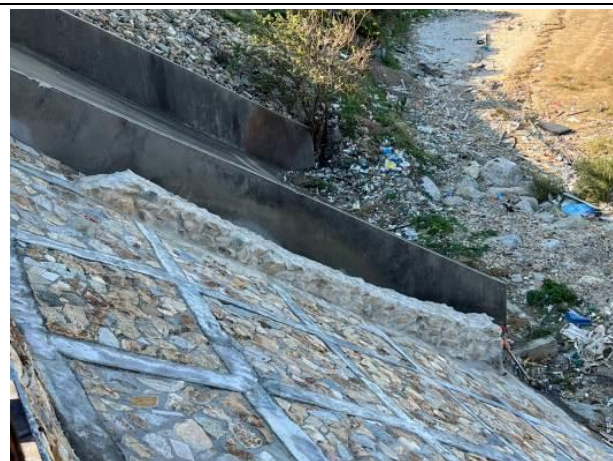
清水段砌石包覆

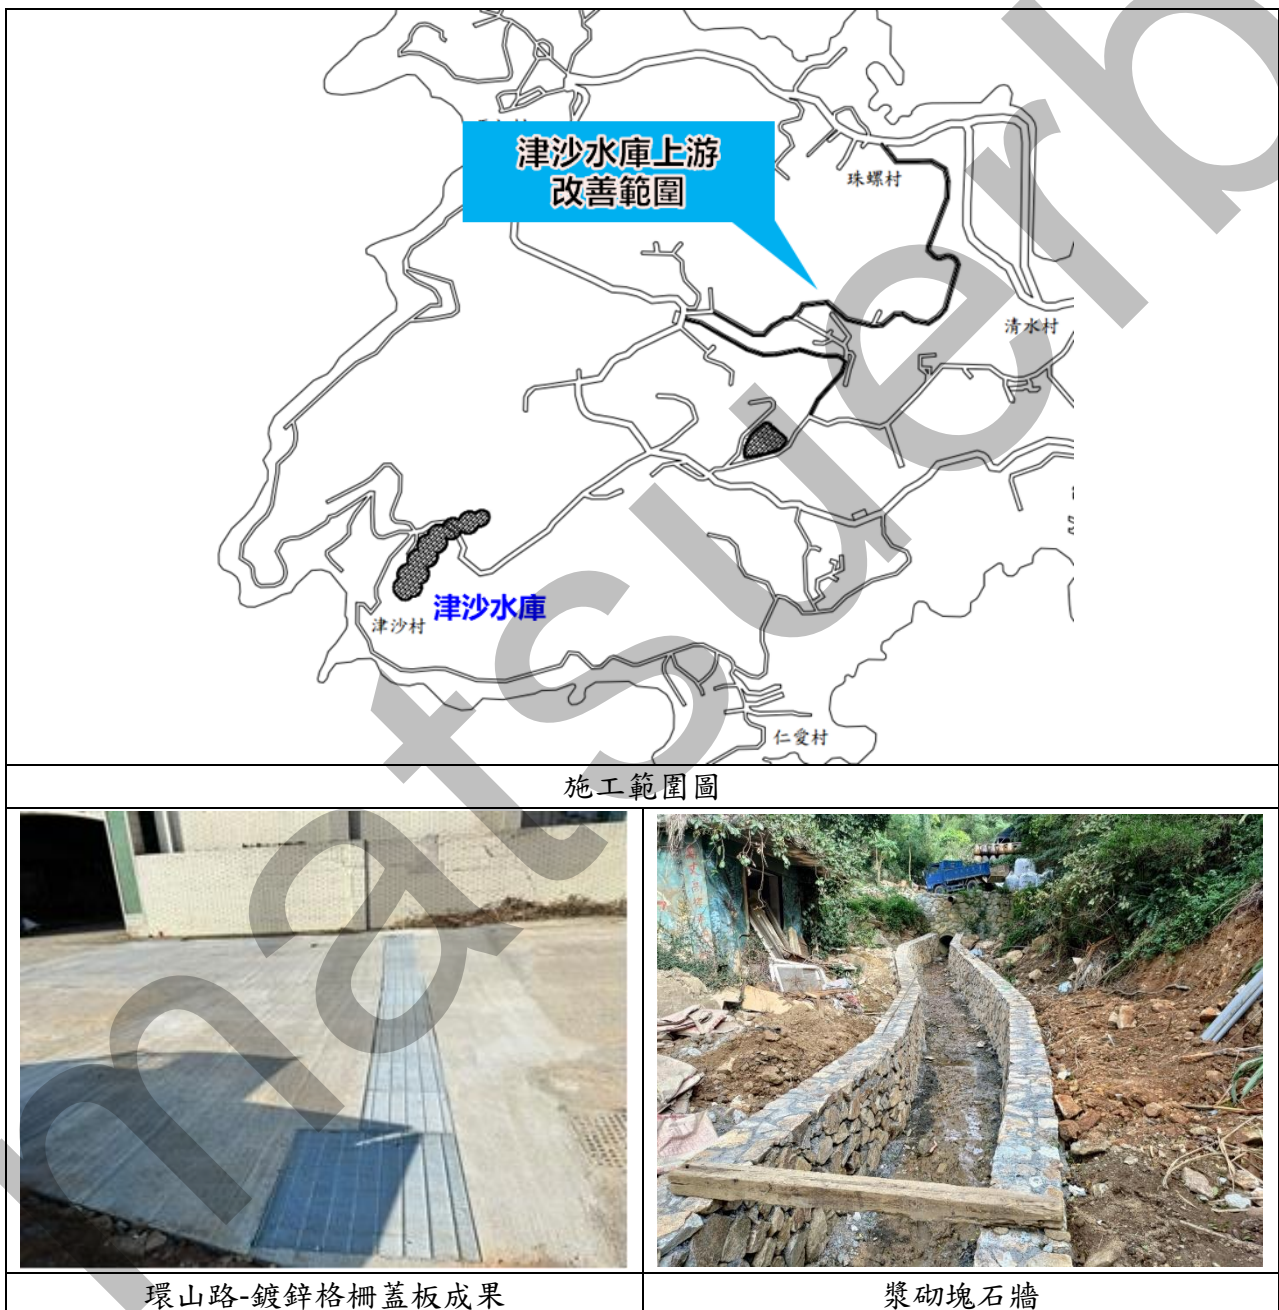
圖 7 馬祖地區水庫集水區保育治理工程(第十五標)照片

(六) 馬祖地區水庫集水區保育治理工程(第十五標)：津沙水庫上游邊坡保護及崩塌地處理 1 處、排水設施改善 1 處，本案於 110 年 6 月 15 日公告，110 年 6 月 28 日決標，110 年 11 月 15 日竣工。辦理邊坡排水改善 200 公尺、邊坡保護。

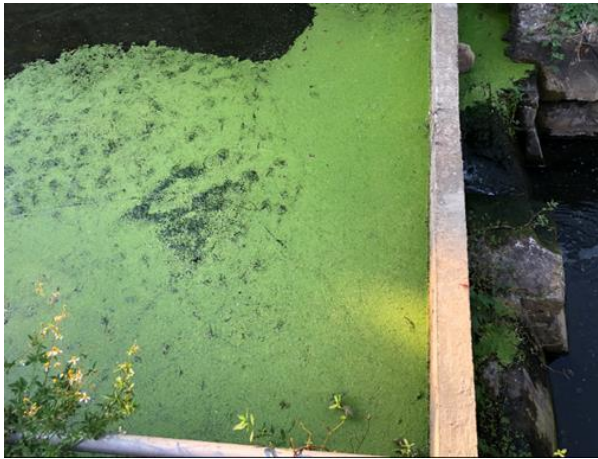
原排水路優養化情形

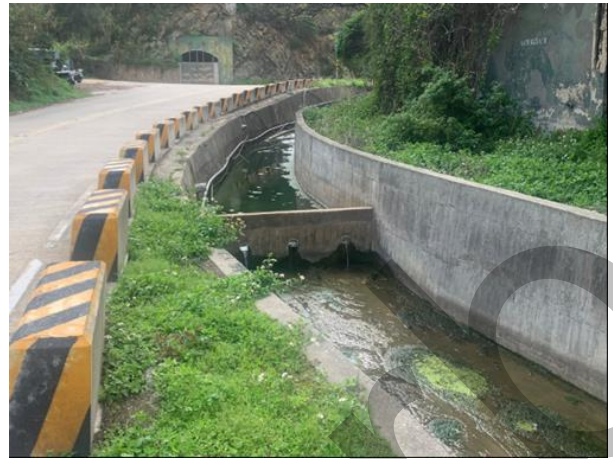
原排水路週邊環境

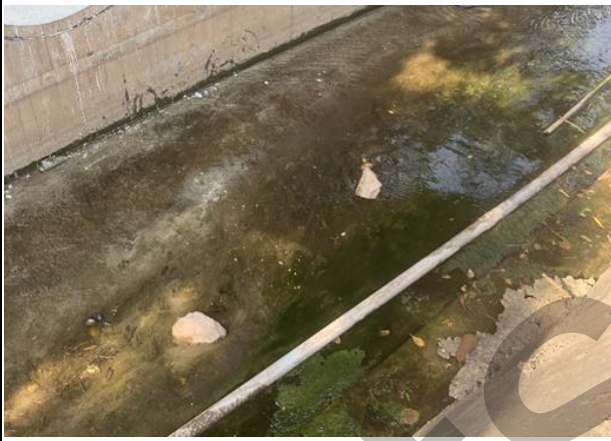
底泥清淤

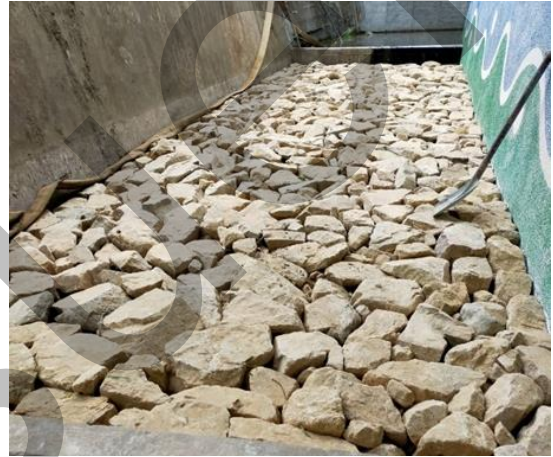
塊石透水鋪面鋪設

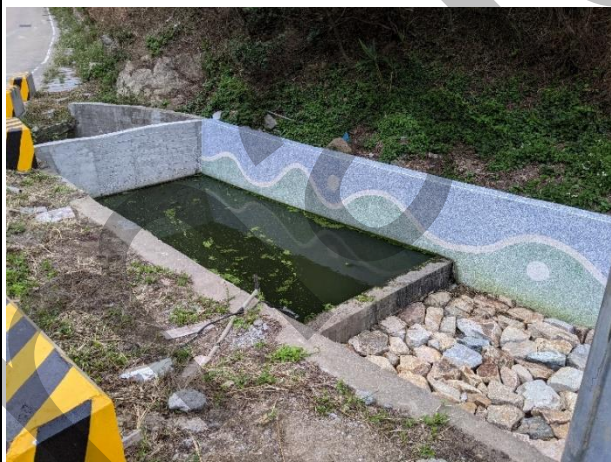
引水路整理、塊石透水鋪面成果

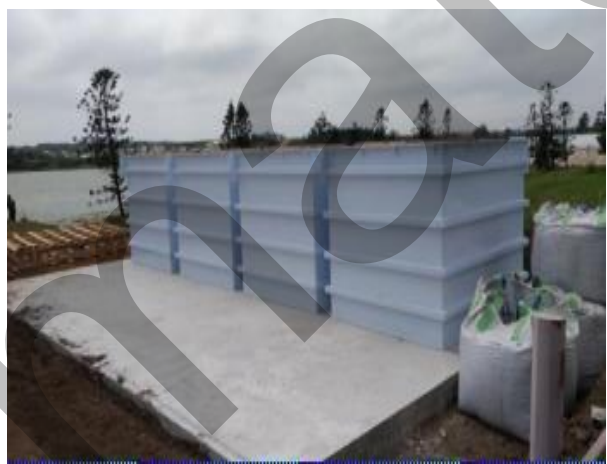
MSL 模場示意圖

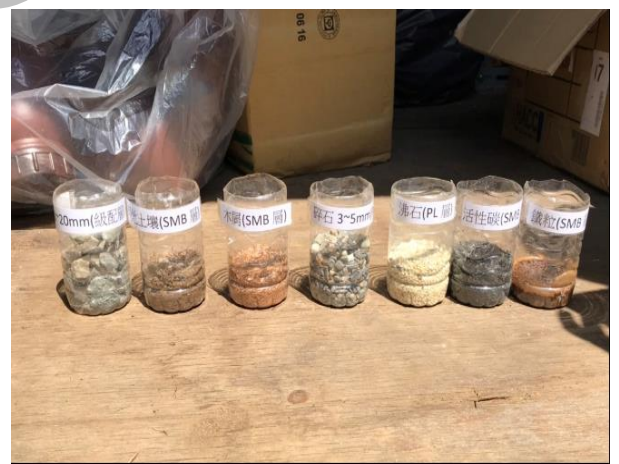
MSL 填充材料示意圖

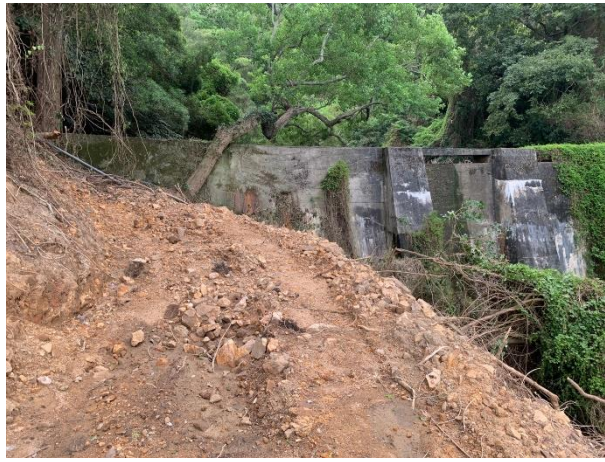
原崩塌地情形

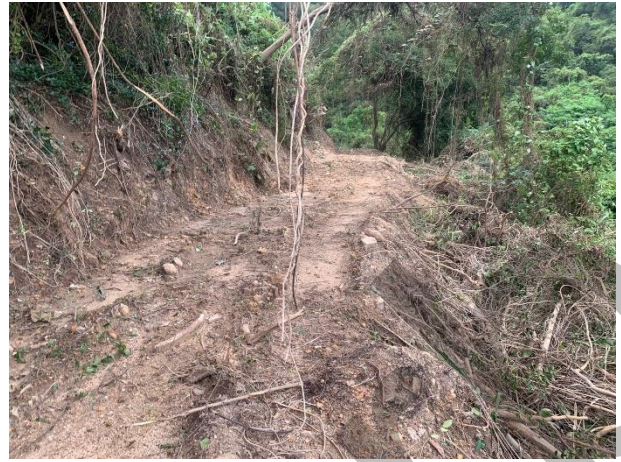
原崩塌地情形

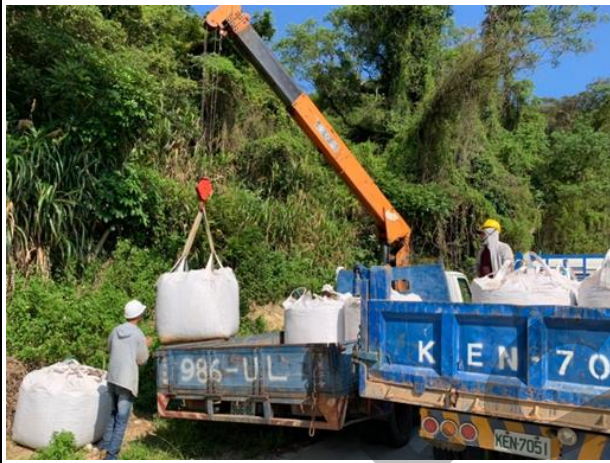
碎石進場鋪設

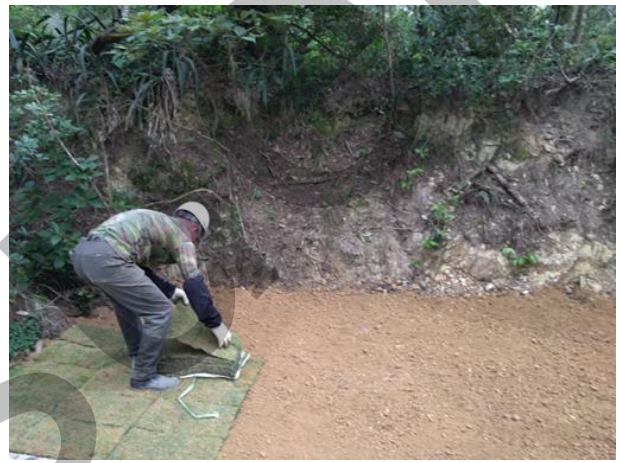
假儉草皮鋪貼

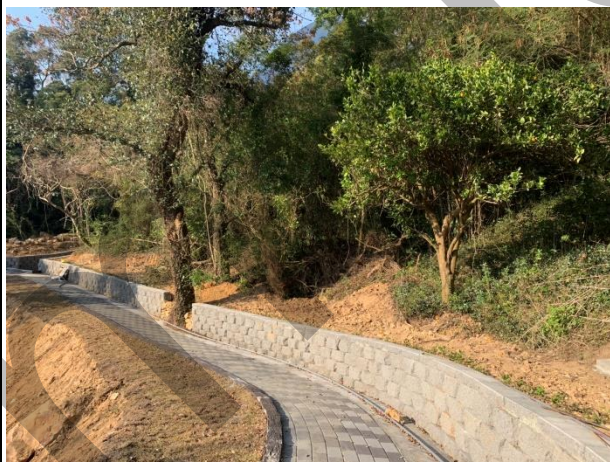
崩塌地及步道修整成果

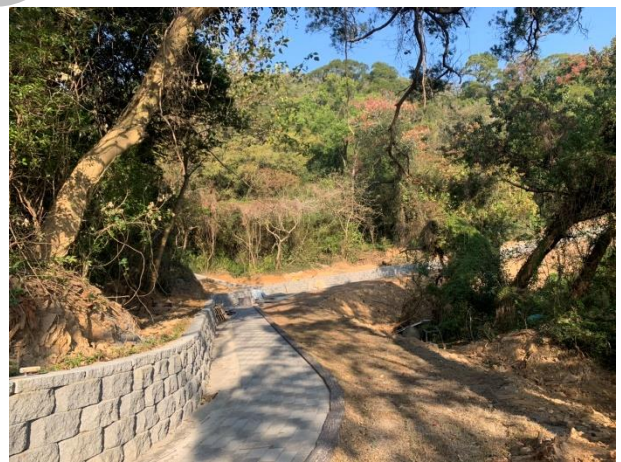
崩塌地及步道修整成果

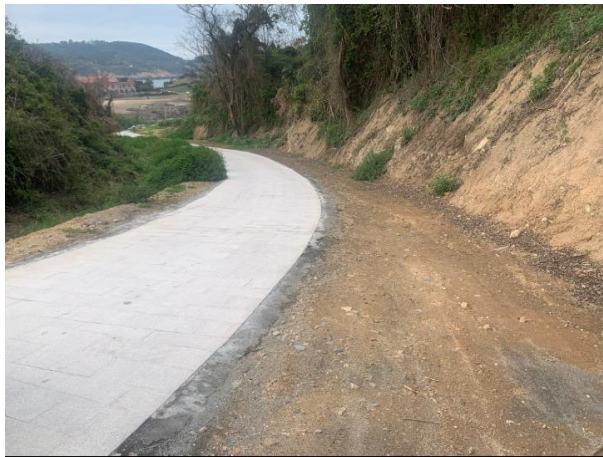
原珠螺集水區上游邊坡及道路

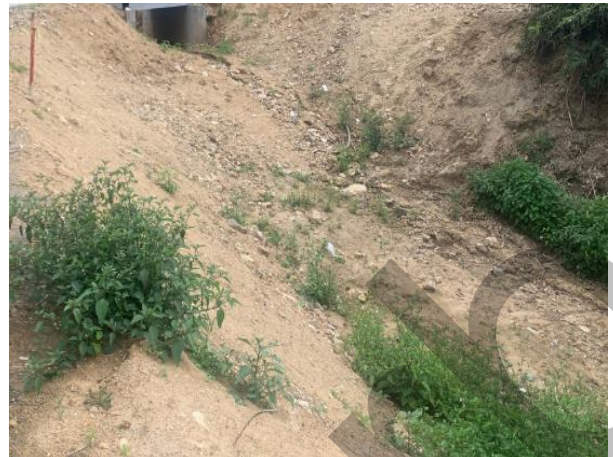
原珠螺集水區上游邊坡

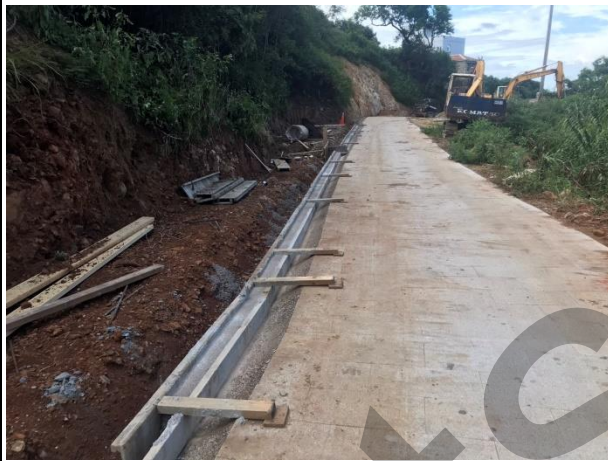
排水改善施工

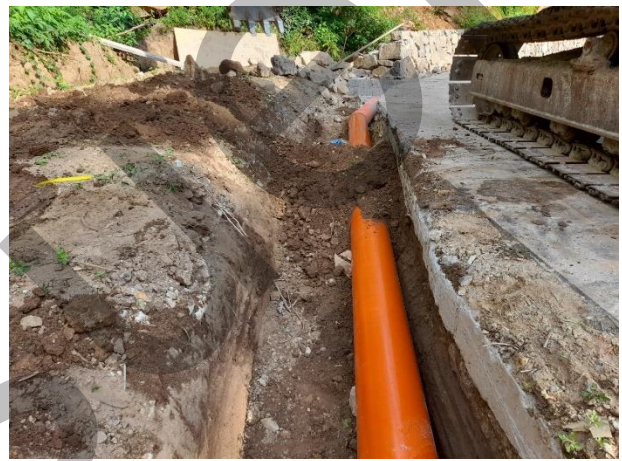
管線埋設施工

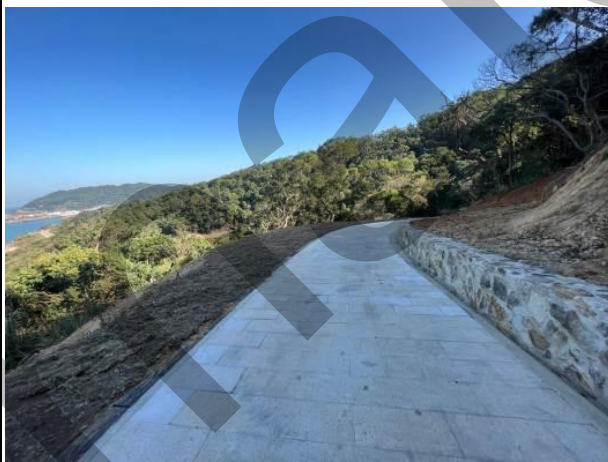
上村段施工成果

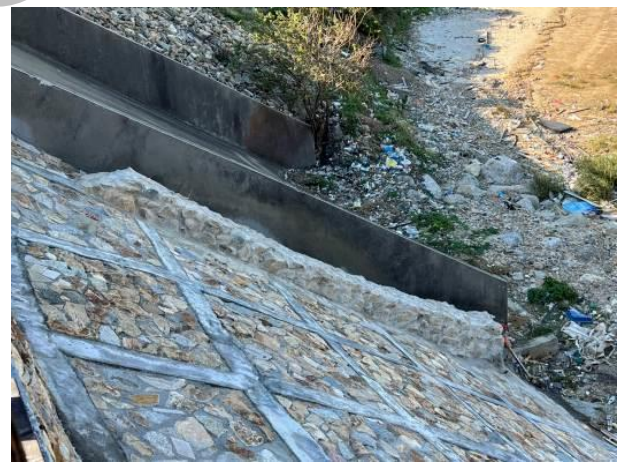
清水段砌石包覆

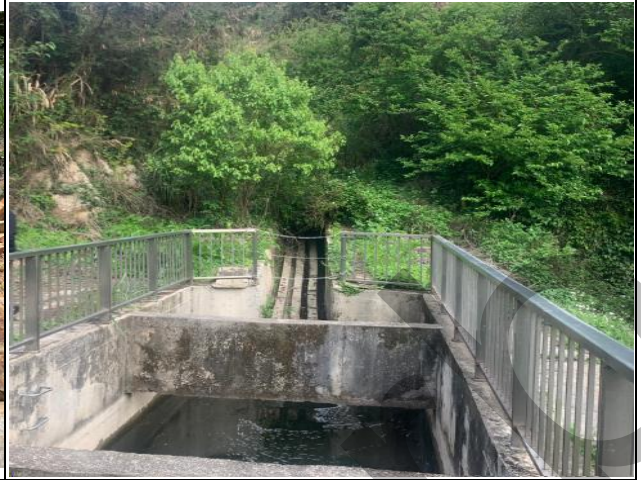
原津沙水庫上游水路

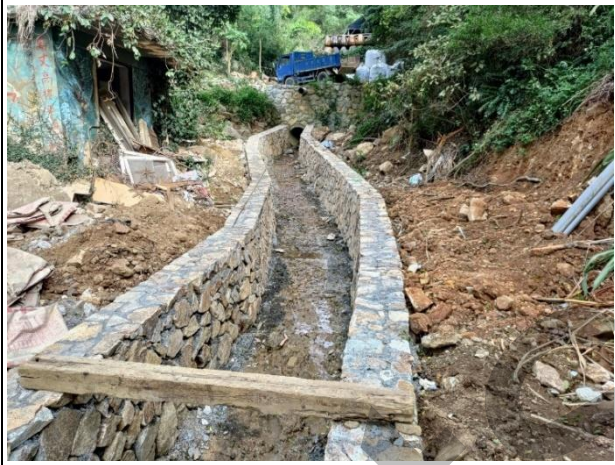
漿砌塊石牆

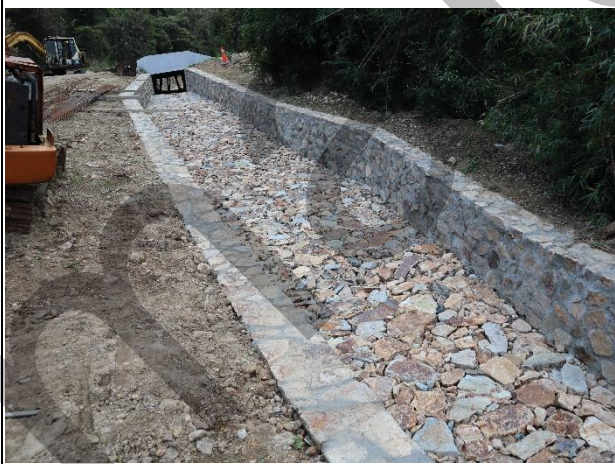
排水路施作成果
