水庫集水區保育治理工程生態檢核表 主表(1/2)

工程基本資料	工程名稱 (編號)	坂里水庫集水區排水截流設施改善工程		設計單位	旭美工程顧問有限公司馬祖分公司		
	工程期程	113/06/15~113/11/30		監造廠商	旭美工程顧問有限公司馬祖分公司		
	治理機關	連江縣環境資源局		營造廠商	尚未發包		
	基地位置	地點：	連江縣北竿鄉橋仔村		工程預算/經費 (千元)	預算數	6,000
		集水區：	坂里水庫			決算數	
		TWD97座標：X	TWD97座標：Y			中央補助(決算數)	
		349281.957	2902625.141			地方自籌(決算數)	
	工程緣由目的：		疏通環島北路截水系統水路、增加橫向截水溝攔截逕流				
	工程類型	<input type="checkbox"/> 自然復育、 <input type="checkbox"/> 坡地整治、 <input type="checkbox"/> 溪流整治、 <input checked="" type="checkbox"/> 清淤疏通、 <input type="checkbox"/> 結構物改善、 <input type="checkbox"/> 其他：					
	工程內容	截水溝3處、砌石排水250公尺					
預期效益	<input type="checkbox"/> 保全對象(複選)： <input checked="" type="checkbox"/> 民眾( <input checked="" type="checkbox"/> 社區 <input type="checkbox"/> 學校 <input type="checkbox"/> 部落 <input type="checkbox"/> ____) <input type="checkbox"/> 產業( <input type="checkbox"/> 農作物 <input type="checkbox"/> 果園 <input type="checkbox"/> ____) <input checked="" type="checkbox"/> 交通( <input type="checkbox"/> 橋梁 <input checked="" type="checkbox"/> 道路 <input type="checkbox"/> ____) <input checked="" type="checkbox"/> 工程設施( <input checked="" type="checkbox"/> 水庫 <input type="checkbox"/> 攔砂壩 <input type="checkbox"/> 固床設施 <input type="checkbox"/> 護岸

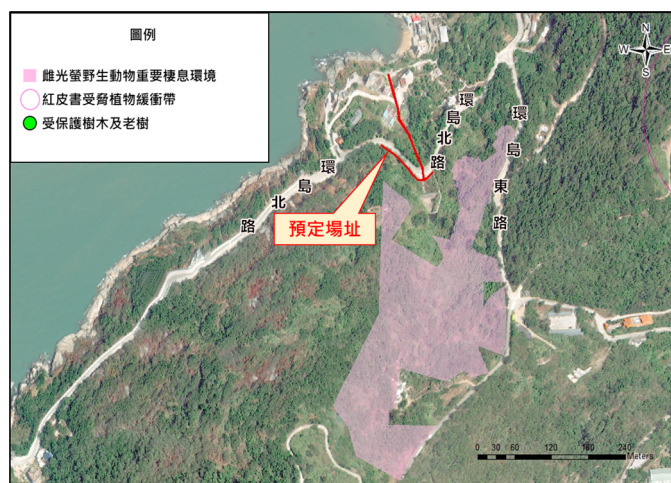
本場址位於坂里水庫集水區之環島北路截水系統，生態關注區域套疊分析結果如圖1所示，工程鄰近有雌光螢野生動物重要棲息環境保護區，須加以迴避。

陸域環境影響及對策：由於工程量體小，且周圍自然度較低，因此對生態環境影響應屬輕微，不過，應注意鄰近民宿前的低矮草生地有北竿雌光螢活動記錄，需注意施工過程應盡量避免干擾。

- (1)雌光螢的棲地常見於道路兩側草叢，嚴重的光害會影響個體相遇及繁衍，建議可將路燈矮化並加裝遮光罩，或是在成蟲發生期間，進行燈火管制，以入夜後2小時進行關閉為佳。
- (2)如無法避免夜間需要照明，則以輔助燈具罩上紅色玻璃紙進行路面照明。
- (3)道路兩側或公園除草行為，建議避開發生期(北竿雌光螢為4-5月)，其餘時段則依照過去的處理方式即可。以北竿雌光螢為例，若3月中發現第1隻個體出現，則最後一次除草建議提前1個月，在2月中進行。草的高度建議保留5-10cm，除下來的草則放回原處，以增加腐植層的肥沃與厚度。
- (4)願意參與守護的居民及業者，可自組巡守隊，首先掌握所在島嶼的雌光螢分布與發生期，於發生季期間輪班巡視，避免不當的捕抓與干擾。
- (5)雌光螢在幾年的調查下來，其棲息環境因為主要道路的建設與路的設置而呈現破碎化，而雌蟲的移動能力差，無法反應快速的環境變化，可能導致族群衰退或消失。建議可委請專業團隊持續監測雌光螢的分布現況，評估其保護區及重要棲息環境設置的可行性，以保護雌光螢得以永續生存。

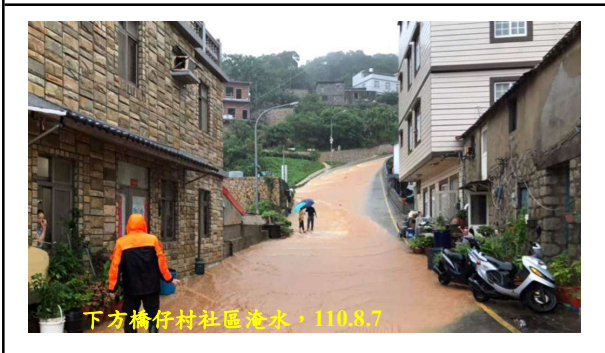
災害照片：

本計畫位於橋仔水庫下方之環島北路兩側截排水系統，道路兩側主要為雜木林及栽植景觀植物，周邊環境以人工建物為主，整體而言以受人為干擾嚴重之環境為主，僅零星生長小面積雜木林以及栽植景觀植物，包括流蘇、大花咸豐草、厚葉石斑木、風藤、狗尾草、芒、蘆葦、香蕉、黃連木、日本衛矛等。本區記錄物種多屬一般常見物種，以景觀植物為主，無特殊敏感物種。靠近聚落區域有民眾種植之小面積農耕地，邊坡上生長芒草、藤蔓等植物，空中可見過境之猛禽(紅隼、日本松雀鷹)，邊坡草叢中有白頭翁、棕背伯勞、鷓鴣類活動，農耕地旁記錄麻雀、鴉科(小鴉、黑臉鴉)等，鄰近海岸邊可見鷺科、鵝鸕科(白鵝鸕)鳥類活動；兩爬類記錄有澤蛙、黑眶蟾蜍等；蝴蝶類可見黃蝶、蛺蝶類、粉蝶類。工程目的係為改善溝渠及邊坡受110年87水災土石崩塌所造成之局部水路堵塞及環境破壞，預計改善後可疏通水路，恢復截水進入水庫功能。

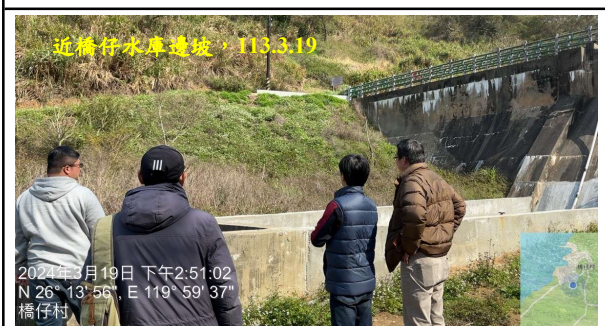
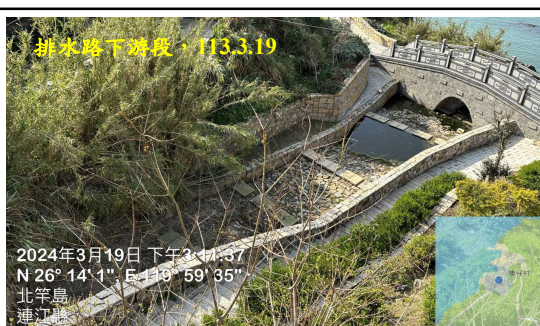
工程預定位置環境照片：

現況概述	1.地形：山坡地 2.災害致災類別： <input type="checkbox"/> 山坡崩塌 <input type="checkbox"/> 溪床沖蝕 <input type="checkbox"/> 溪岸溢流 <input type="checkbox"/> 土石流 <input type="checkbox"/> 溪床淤積 <input checked="" type="checkbox"/> 其他：水庫水質優養化 3.災情： 4.以往處理情形： 5.有無災害調查報告(報告名稱：____) 6.其他：			擬辦工程概估內容	截水溝3處、砌石排水250公尺		
座落	<input checked="" type="checkbox"/> 一般山坡地 <input type="checkbox"/> 林班地、實驗林地、保安林地、區外保安林 <input type="checkbox"/> 公告之生態保護區 <input type="checkbox"/> 都市計畫區(農業區) <input type="checkbox"/> 農地重劃區 <input type="checkbox"/> 其他			生態保育評估	現況描述： 1.陸域植被覆蓋： % <input type="checkbox"/> 其他 2.植被相： <input type="checkbox"/> 雜木林 <input checked="" type="checkbox"/> 人工林 <input type="checkbox"/> 天然林 <input type="checkbox"/> 草地 <input type="checkbox"/> 農地 <input type="checkbox"/> 崩塌地 3.河床底質： <input type="checkbox"/> 岩盤 <input type="checkbox"/> 巨礫 <input type="checkbox"/> 細礫 <input type="checkbox"/> 細砂 <input type="checkbox"/> 泥質 4.河床型態： <input type="checkbox"/> 瀑布 <input type="checkbox"/> 深潭 <input type="checkbox"/> 淺灘 5.現況棲地評估：施工環境為道路及截排水系統，兩側有為人工林及栽植景觀植物，周邊有雌光螢野生動物重要棲息環境，應予迴避。

水域環境影響及對策：施工行為及機具所產生污染(如廢棄物、油脂、廢水等)，如無做好防護措施，可能沿水路流往集水池或造成下游水路堵塞。工程施作期間，針對地表開挖之土方、物料及垃圾堆置應採取適當防護措施，並加強落葉清理。
