加強水庫集水區保育治理計畫 坂里水庫集水區排水截流設施改善工程

設計階段生態檢核成果

中華民國 113 年 6 月

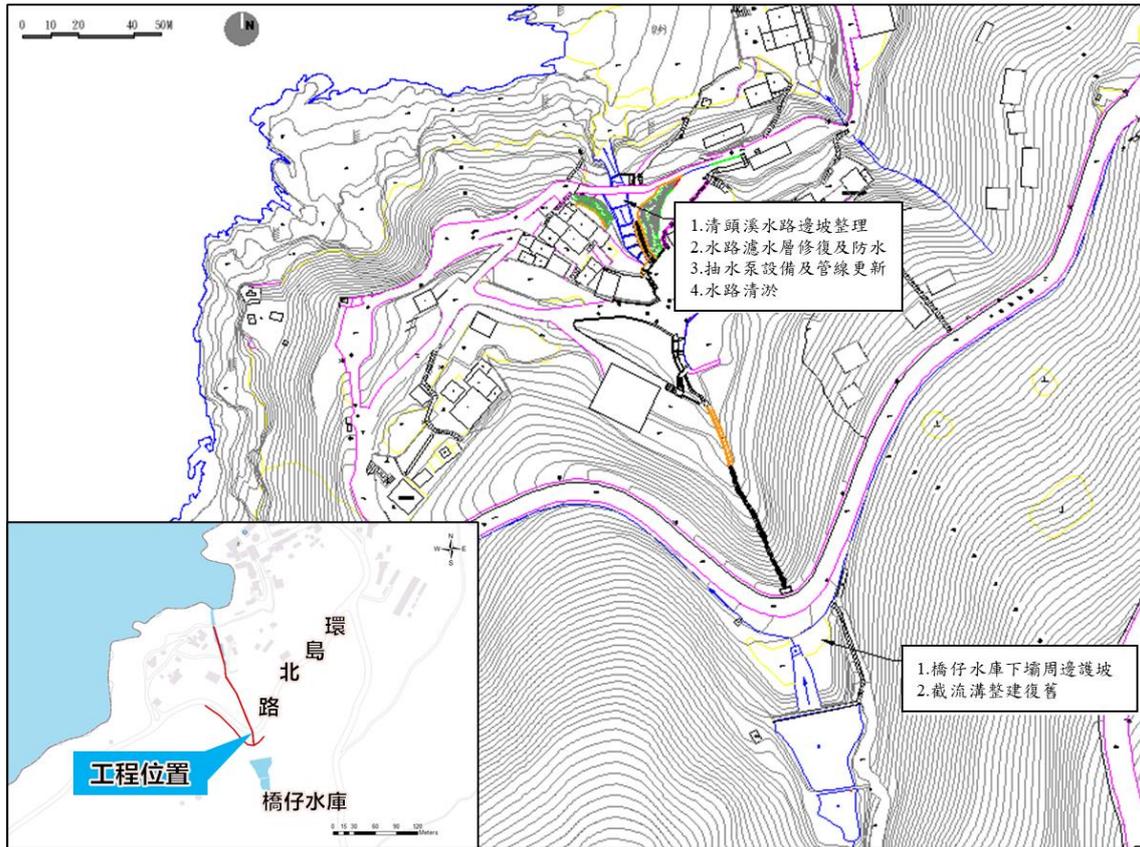
圖 1 坂里水庫集水區排水截流設施改善工程內容

本計畫位於橋仔水庫下方之環島北路截排水系統，工程目的係為改善溝渠及邊坡受 110 年 87 水災土石崩塌所造成之局部水路堵塞及環境破壞，預計改善後可疏通水路，恢復截水進入水庫功能。工程內容如圖 1 所示。

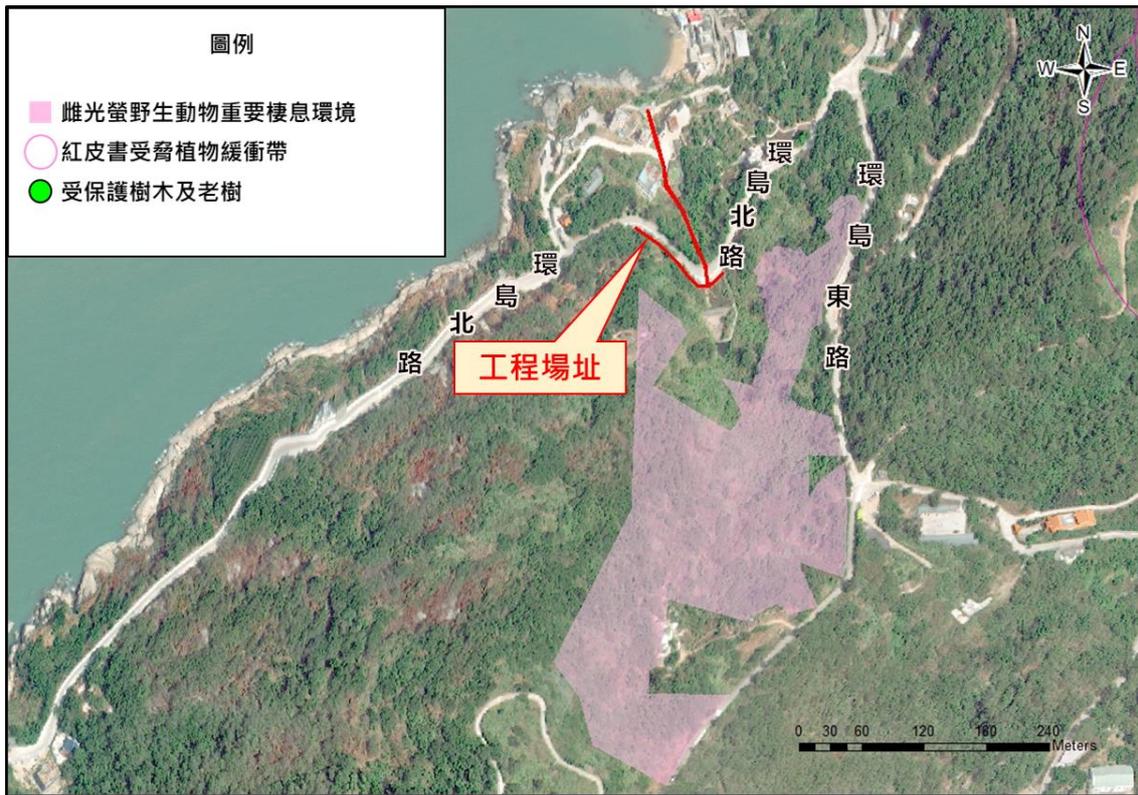
圖 2 大尺度生態關注區域圖

本場址位於橋仔水庫集水區，生態關注區域套疊分析結果如圖 2

所示，工程鄰近有雌光螢野生動物重要棲息環境保護區，須加以迴避。

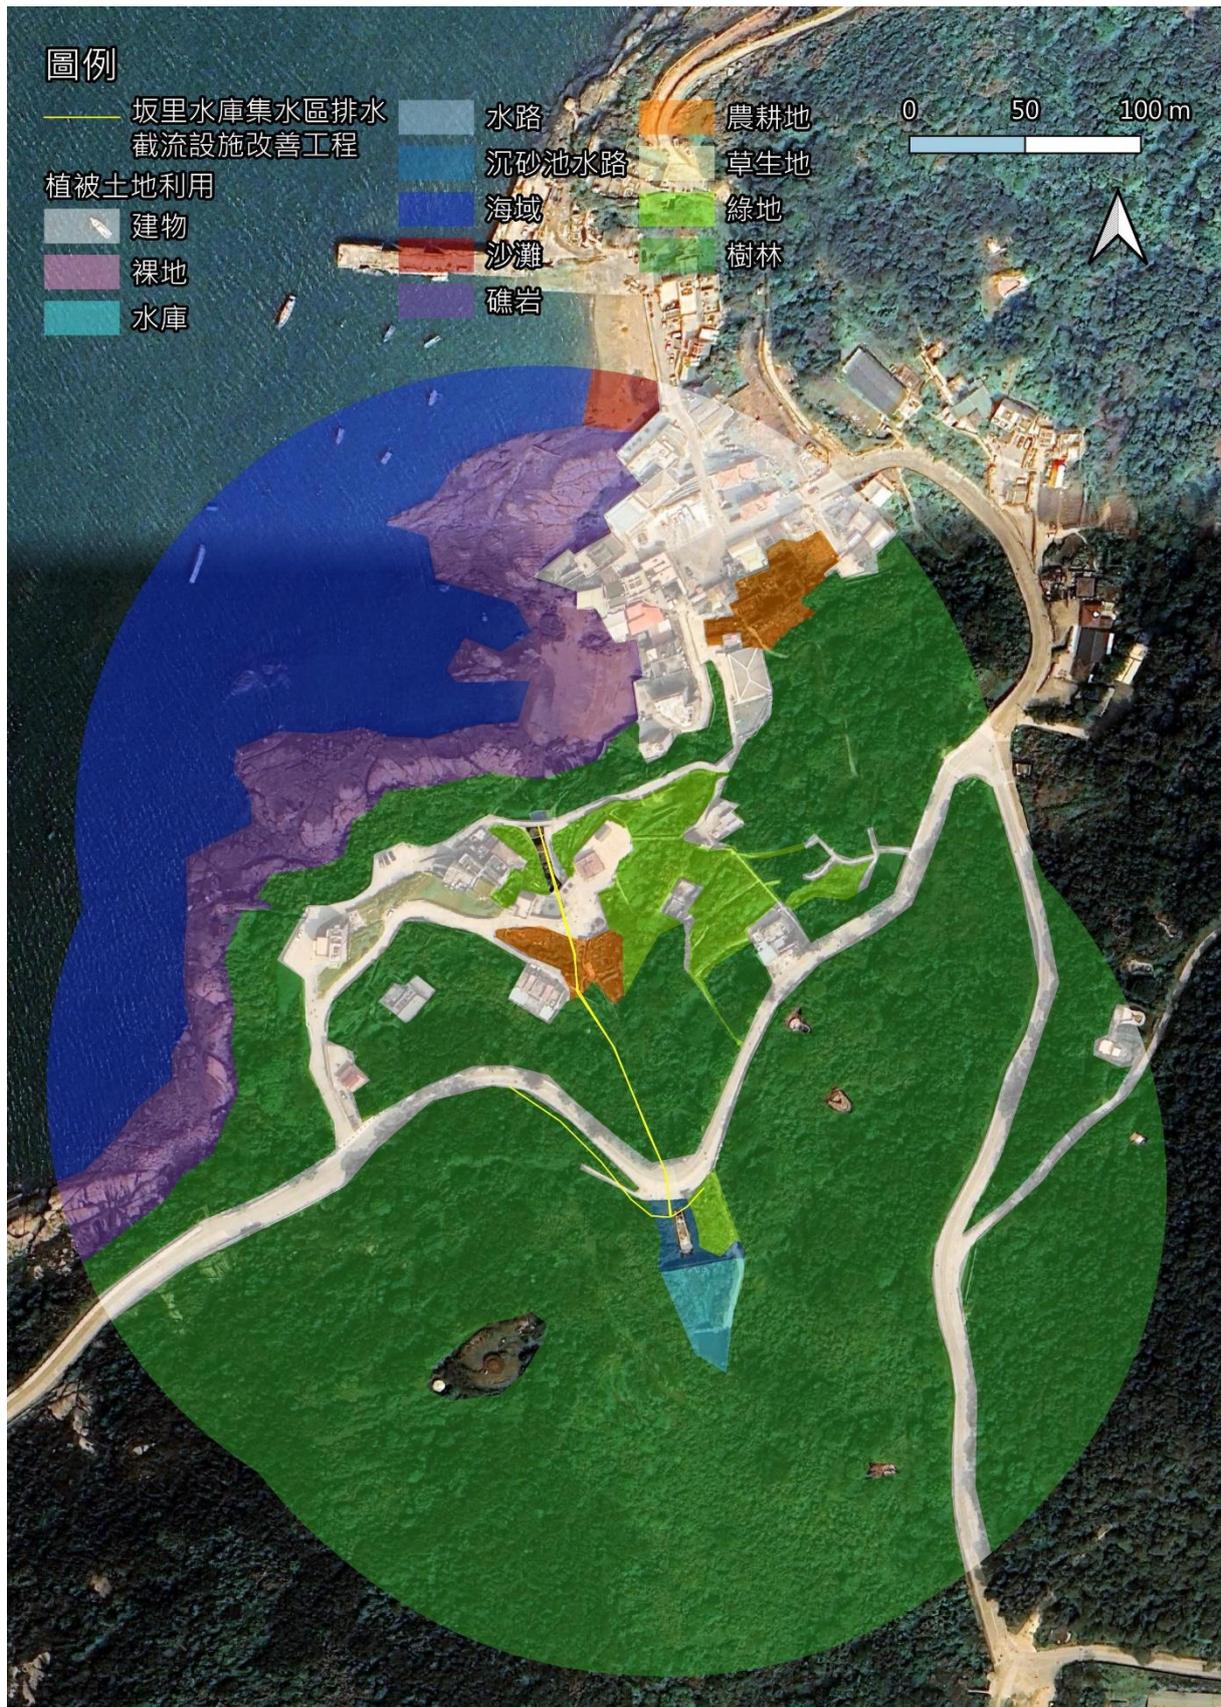
圖 3 工址周邊植被及土地利用圖

設計階段生態檢核現場勘查結果之陸域生態相關物種調查名錄摘要如表 2 至表 6。工址周邊植被及土地利用如圖 3 所示。

工程範圍均集中於既有道路及人造建物範圍內，不會移除周邊生長良好的人造林植被，既有黃連木、流蘇、烏柏等景觀樹木若與工程衝突無法迴避，則須妥善移植處理。

工程範圍周邊植被不至於遭到影響，以背風面之人造林為主，林中喬木物種以相思樹為主，亦可見沙楠子樹、朴樹、樟樹、橢圓葉木薑子、鵝掌柴(江某)、黃槐及木麻黃等。灌木則有海桐、雀梅藤、南華南蛇藤及牛乳榕等。林下地被可見臺灣敗醬、海金沙、全緣貫眾蕨、日本金粉蕨、麥門冬、天門冬及油菊等。現場陸域動物調查，相較之下以鳥類較為豐富，其中僅記錄八哥及紅尾伯勞為保育類，八哥同時也屬於紅皮書等級較稀有的 EN 等級。其餘動物多為適應人為開發環境或棲於樹林性物種。

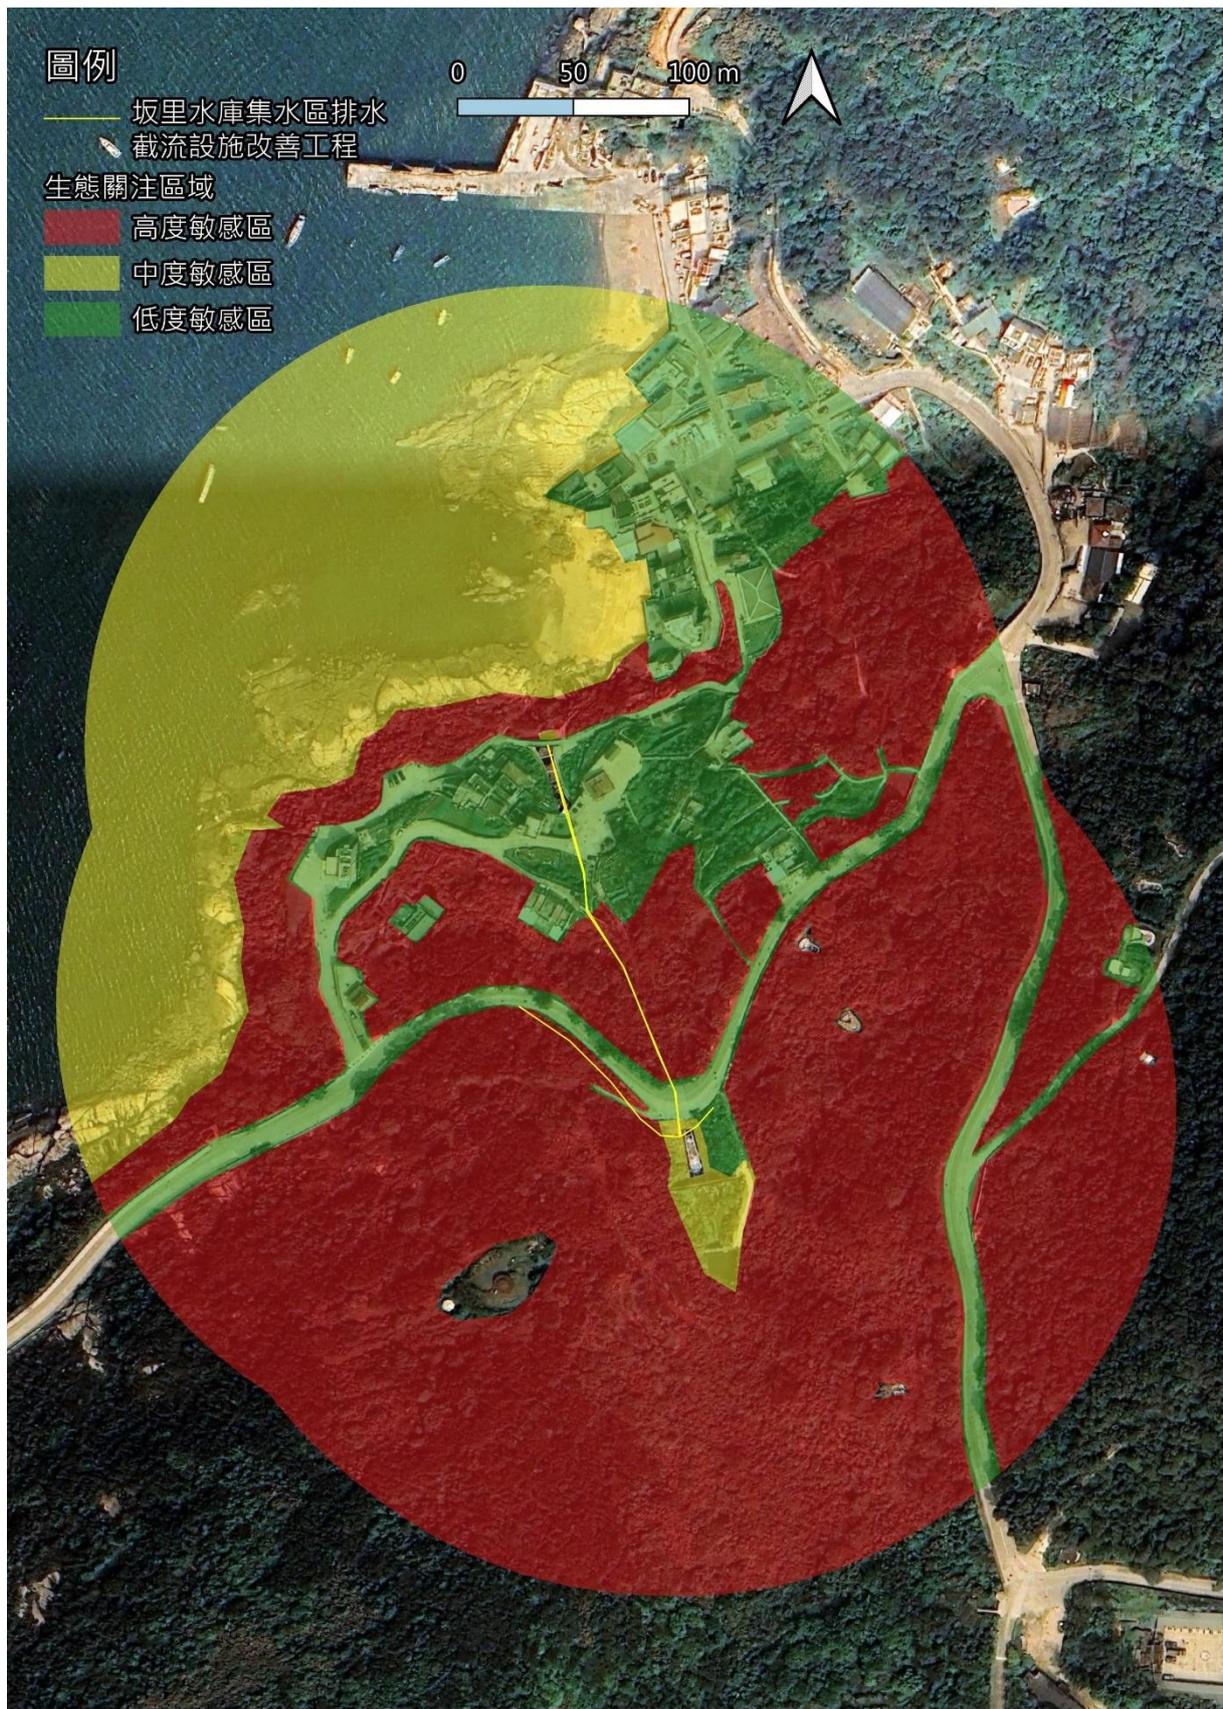
圖 4 工程周邊生態關注區域圖

工程預定範圍現地環境位於環島北路及橋仔聚落內之清頭溪水路，周邊主要為人工建物，並有小面積人工林，橋仔水庫下方既有景觀樹木(黃連木、流蘇、烏桕等)於 109 年初甫新植，現況生長情況良好，應予保留，護坡工程施工時應予迴避。另民宿前低矮草生地可能吸引雌光螢前來，建議道路兩側或公園除草行為避開低矮草生地，並避免於北竿雌光螢 4-5 月發生期內施工。橋仔水庫下方沉沙池可發現大量澤蛙及小雨蛙蝌蚪，建議增設簡易蛙類友善逃脫設施。施工範圍之清頭溪水路，於修復及清淤過程應留意避免施工行為及機具所產生污染(如廢棄物、油脂、廢水等)造成水路堵塞，既有台灣水龍、青萍等水生植物可適度保留，促進水質淨化功能。工程周邊生態關注區域如圖 4 所示，生態保育對策如表 7 所示。

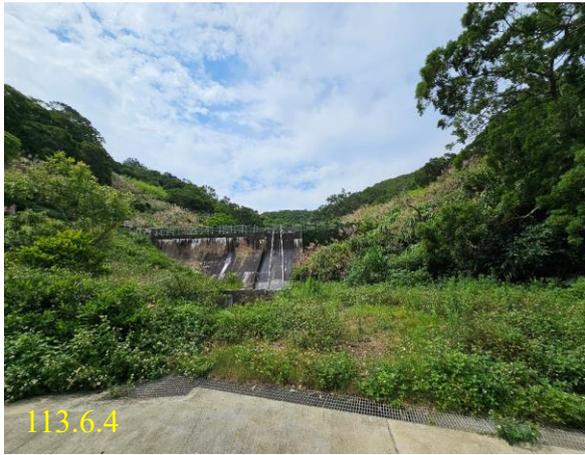
<p>橋仔水庫下方之環島北路兩側截排水系統 預定地(1/3)</p>	<p>橋仔水庫下方之環島北路兩側截排水系 統預定地(2/3)</p>

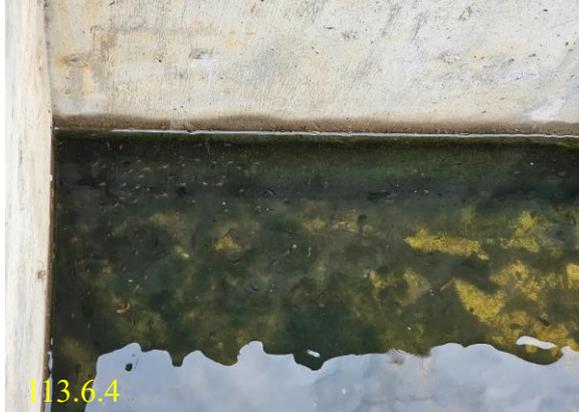
<p>橋仔水庫下方之環島北路兩側截排水系統 預定地(3/3)</p>	<p>沉砂池可發現大量澤蛙及小雨蛙蝌蚪， 建議可增設簡易逃脫設計</p>

- (迴避)工程施作過程中迴避橋仔水庫下方既有景觀樹木。
- (迴避)道路兩側或公園除草行為，建議避開低矮草生地及北竿雌光螢4-5月發生期。
- (縮小)施工便道優先使用既有道路，不另開闢新施工便道。
- (縮小)清頭溪水路清淤整建時可適度保留台灣水龍、青萍等水生植物，促進水質淨化功能。
- (減輕)新設攀爬網提供生物逃生，以利動物爬出。
- (減輕)工程施作期間，針對地表開挖之土方、物料及垃圾堆置應採取適當防護措施，並加強落葉清理。
- (補償)工地復原增加植栽綠化，選擇適合當地生長之物種，營造良好生態棲息空間。

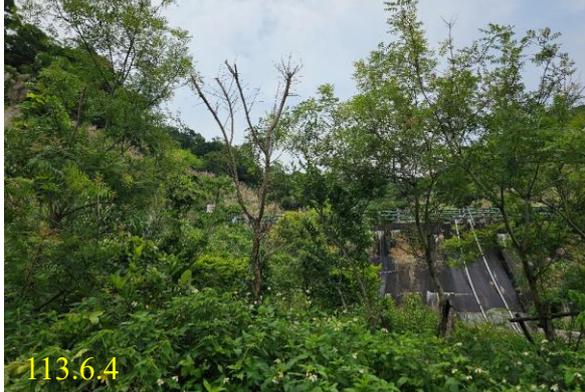
<p>既有景觀樹木應保留(黃連木、流蘇、烏 柏)</p>	<p>下游清頭溪(1/2)</p>

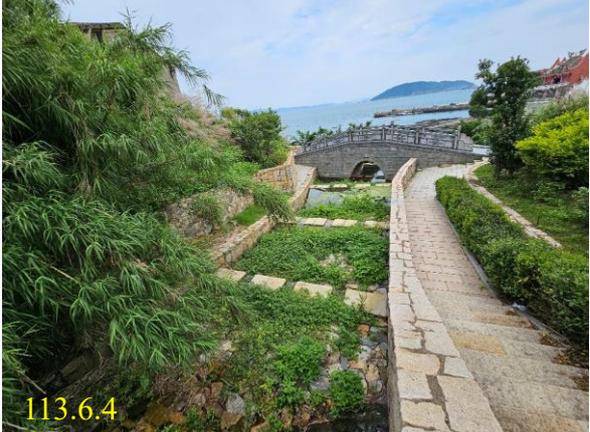
<p>113.6.4</p>
<p>下游清頭溪(2/2)</p>	<p>下游清頭溪施作階梯式池塘循環活化工 程，若水流可維持穩定可發現台灣水 龍、青萍等水生植物叢生</p>

本計畫處理環島北路兩側截排水系統，改善後疏通水路進入下游清頭溪。目前清頭溪下游至出海口已施作階梯式池塘循環活化工程，若水流維持穩定可發現台灣水龍、青萍等水生植物叢生，疊石底質則有日本絨螯蟹及蝌蚪類穩定棲息。清頭溪水路清淤整建時可適度保留水生植物，

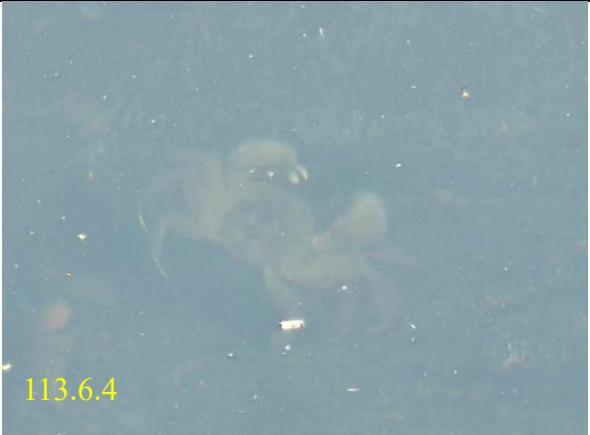
<p>113.6.4</p>
<p>下游清頭溪施作階梯式池塘循環活化工 程，若水流可維持穩定可發現台灣水龍、 青萍等水生植物叢生</p>	<p>疊石底質可發現日本絨螯蟹穩定棲息</p>

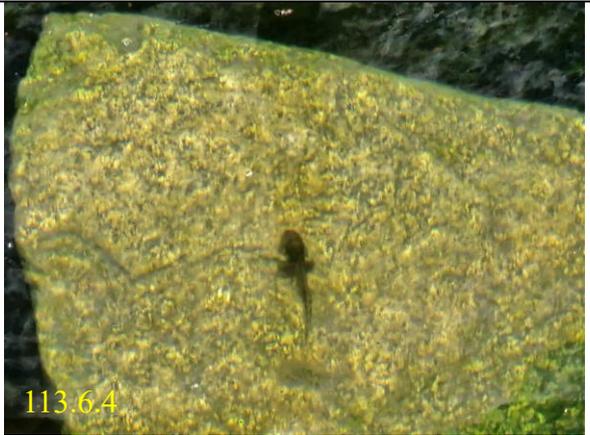
<p>113.6.4</p>
<p>疊石底質可發現蝌蚪類穩定棲息</p>	<p>大紅蛺蝶於路側大花咸豐草吸食花蜜</p>
