前瞻基礎建設計畫-水環境建設計畫  
(水與發展)-  
加強水庫集水區保育治理計畫  
112-113年執行成果報告

執行單位：連江縣政府  
中華民國114年7月

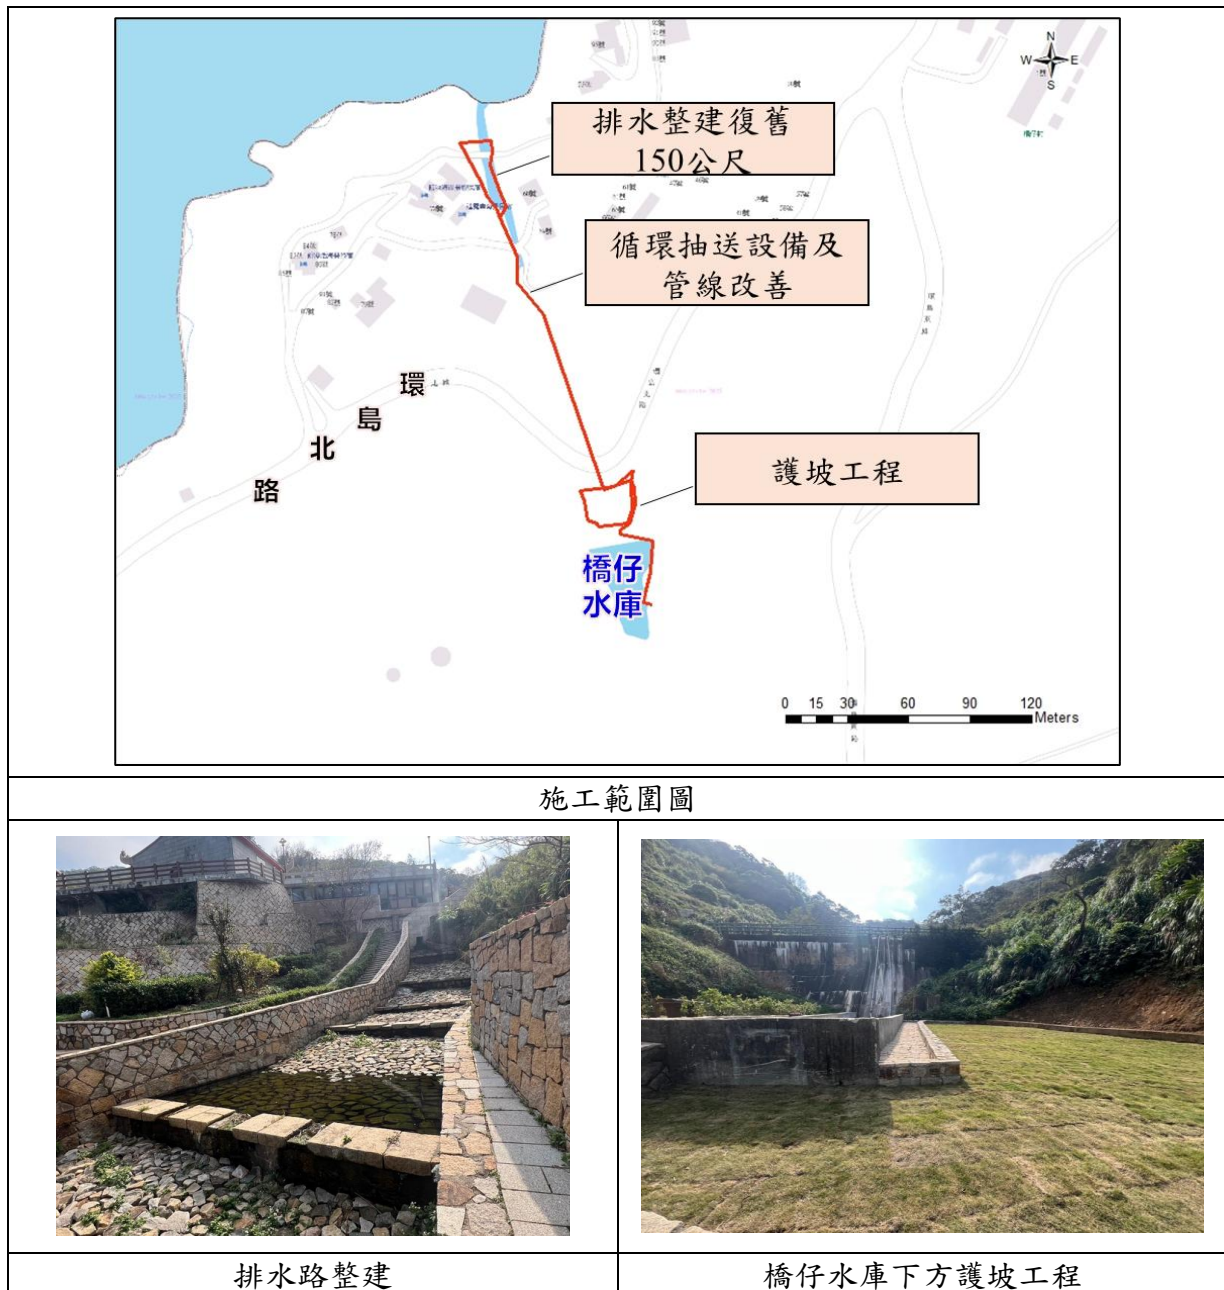
圖 6 「坂里水庫集水區排水截流設施改善工程」辦理情形

(六)坂里水庫集水區排水截流設施改善工程：改善溝渠及邊坡受 110 年 87 水災土石崩塌所造成之局部水路堵塞及環境破壞，改善後可疏通水路，恢復截水進入水庫功能。本案於 113 年 6 月 3 日公告，113 年 6 月 25 日決標，113 年 12 月 2 日竣工。完成護坡工程 2 處、排水整建復舊 150 公尺、循環抽送設備及管線改善 1 處。

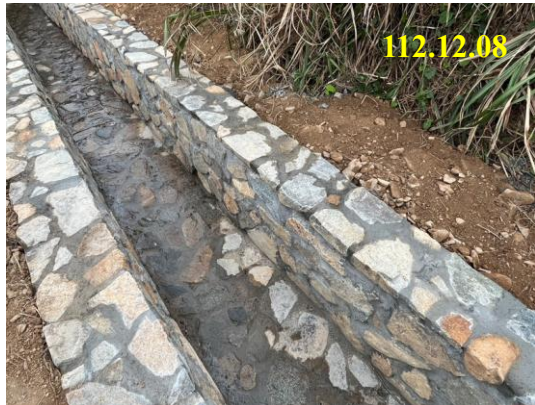
| 施工物料集中堆置於東側既有空地 | 排水溝採砌石坡面，增加生物棲地空間 |

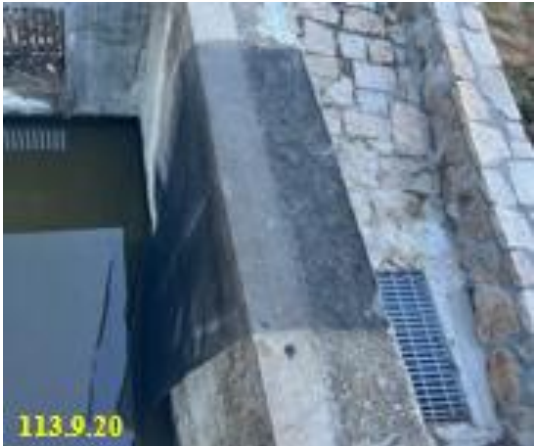
| <p>應保全之樹木施加警示帶提醒</p> | <p>沉沙池設置攀爬網提供生物逃生</p> |

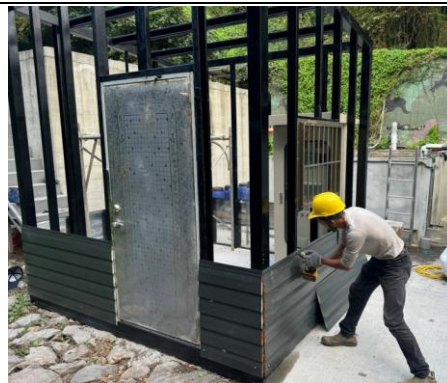
中正門 MSL 場址機房施工

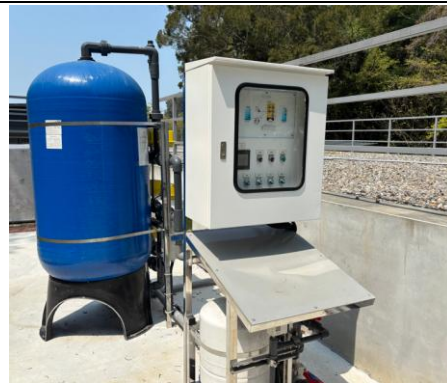
儲水沃上壩 MSL 場址砂濾系統完工

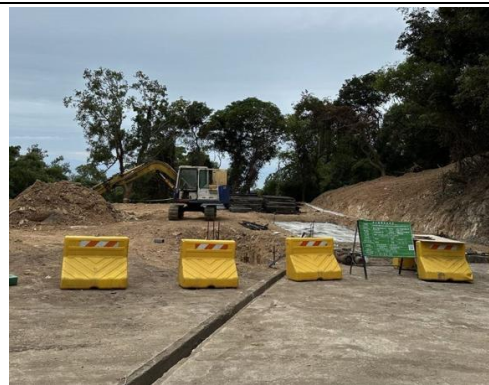
水質淨化設施施工

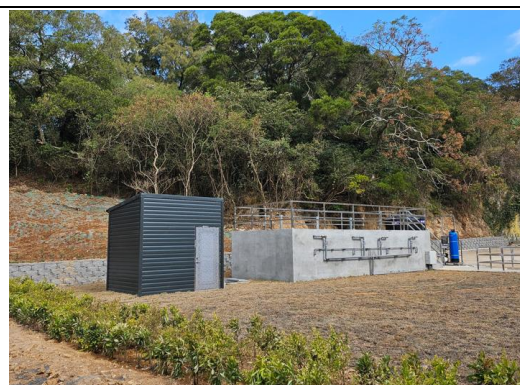
水質淨化設施完工

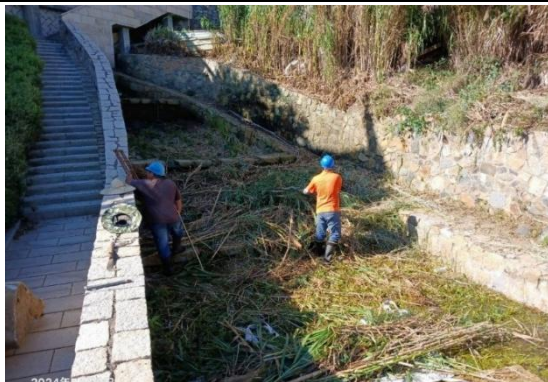
| 排水路施工 | | 護坡工程施工 | |

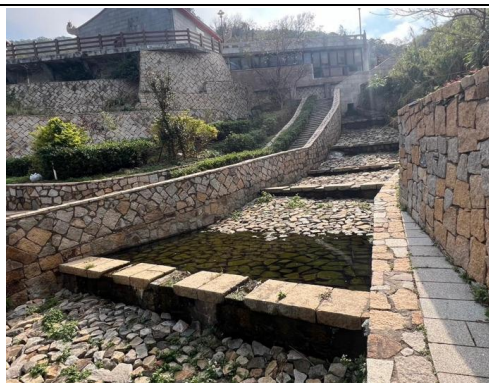
| 排水路整建完成 | | 橋仔水庫下方護坡工程完工 | |

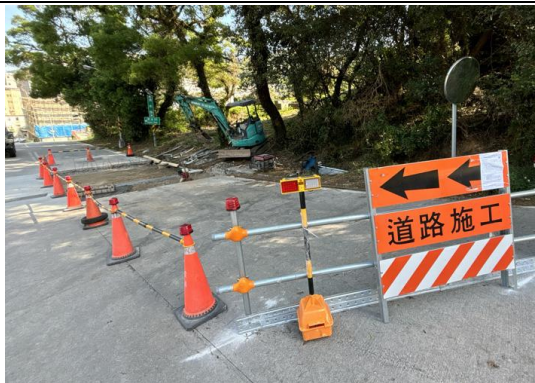
橫向截水溝施工

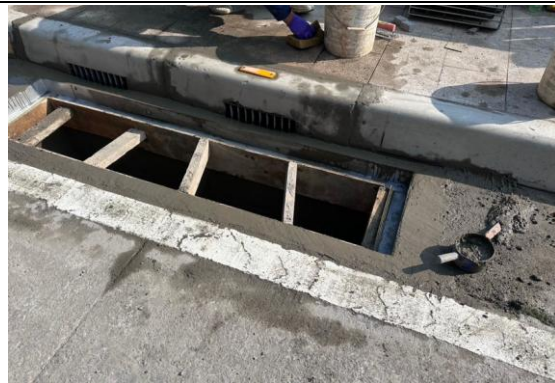
沉砂池施工

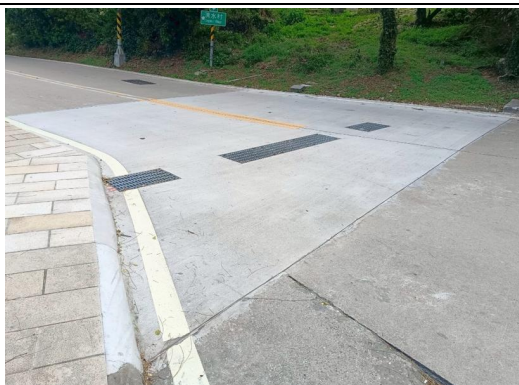
增設橫向截水溝

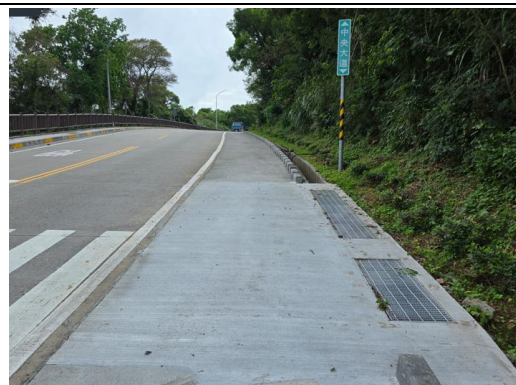
增設沉砂池

| 成效<br>(效益單位) | 排水改善 500 公尺。沉砂池 3 座總有效容量 25.5 立方公尺。增進勝利水庫上游截水側溝及引水路之保水及水質淨化功能、減少逕流於道路上之積淹水。 |
