加強水庫集水區保育治理計畫 馬祖地區水庫集水區保育治理工程(第十一標)

維護管理階段生態檢核成果

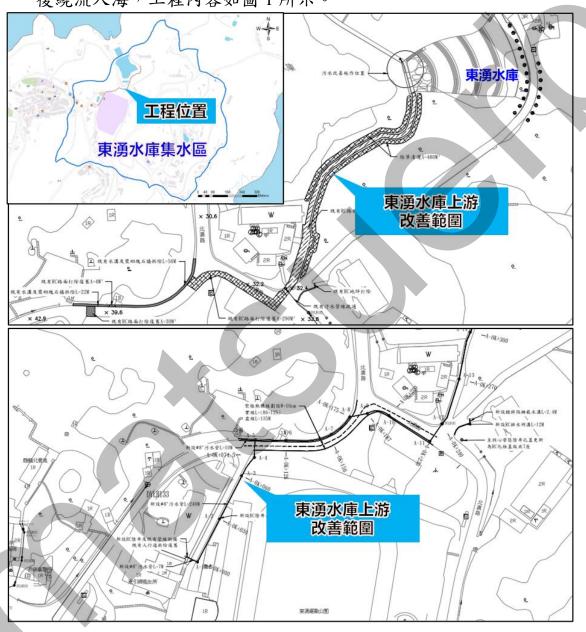
圖 1 馬祖地區水庫集水區保育治理工程(第十一標)工程位置圖

本案工程為東湧水庫上游集水區約 1,500 公尺雨污分流管線,收集約 75 CMD 上游機關、營區及公廁等污水,接入庫區周邊一處人孔後繞流入海,工程內容如圖 1 所示。

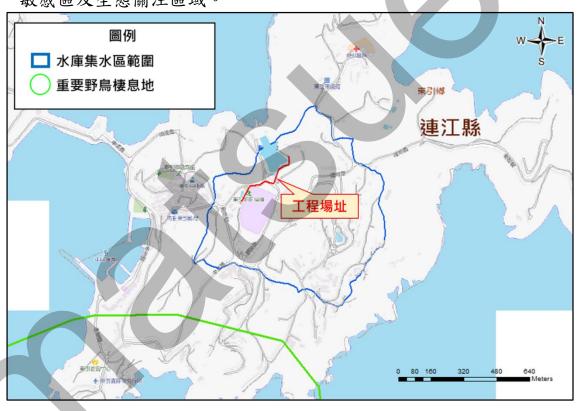
圖 2 大尺度生態關注區域圖

本場址生態關注區域套疊分析結果如圖 2 所示,工程範圍內無生態 敏感區及生態關注區域。

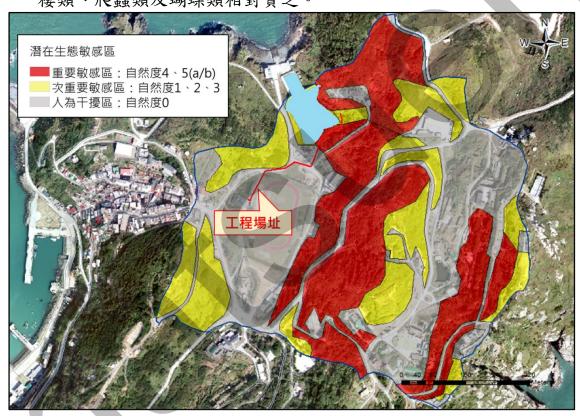
圖 3 中尺度生態關注區域圖

為北澳路道路及水泥護欄,東側為次生林,有觀景步道環繞水庫,但芒草叢生少有人煙。整體而言,水庫集水區範圍中有大面積人工建物,僅於靠近北澳坡面有次生林。全區人為干擾多,幾乎沒有原生植被。重要敏感區主要沿燈塔路兩側、庫區東側北澳聚落周邊及安東坑道附近,本場址中尺度生態敏感區域如圖3所示。保育類動物記錄到5種(魚鷹、東方鵟、紅隼、燕隼、遊隼),均為水庫、樹林上空飛行經過個體。由於鄰近周邊棲地環境單純,自然度偏低,以人工建物為主,缺少大面積自然棲地,動物資源調查結果以鳥類種數最多,哺乳類、兩棲類、爬蟲類及蝴蝶類相對貧乏。

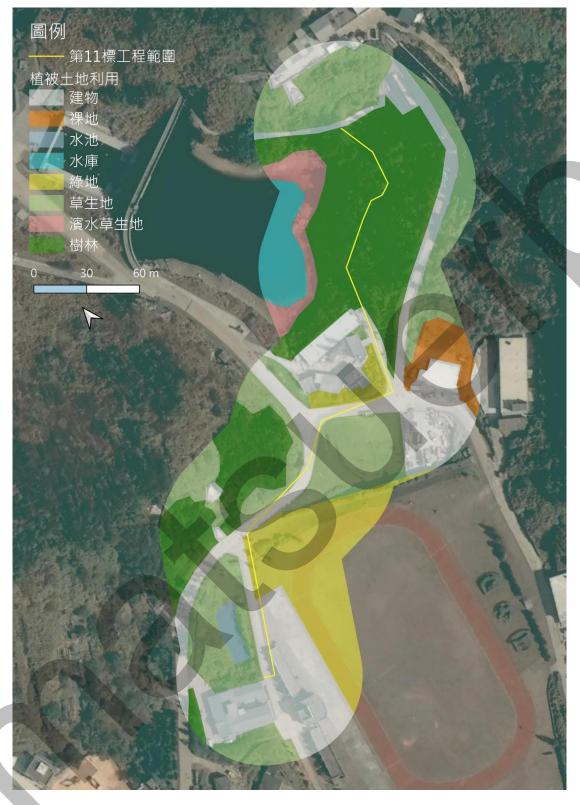
圖 4 工址周邊植被及土地利用圖

維護管理階段生態檢核現場勘查結果之陸域生態相關物種調查名錄摘要如表3至表7。工址周邊植被及土地利用如圖4所示。

工程範圍及周邊較天然的植被包括樹林(半人工半天然次生林)及濱水草生地。樹林物種以筆筒樹、鵝掌柴、椬梧、烏柏、陰香、樟樹、橢圓葉木薑子、相思樹、九芎、楝、構樹、白榕、榕樹、茄冬、細葉饅頭果、朴樹、山黃麻為主,為本工程所經高度敏感區。112年6月上旬進行現場陸域動物調查,相較之下以鳥類較為豐富(記錄18種)。其中僅記錄八哥為珍貴稀有保育類,同時也屬於紅皮書等級較稀有的EN等級。水鳥類主要分布於東湧水庫周邊環境,而水庫集水區上游樹林環境,則可見樹林性鳥種及較高多樣性動物類群。

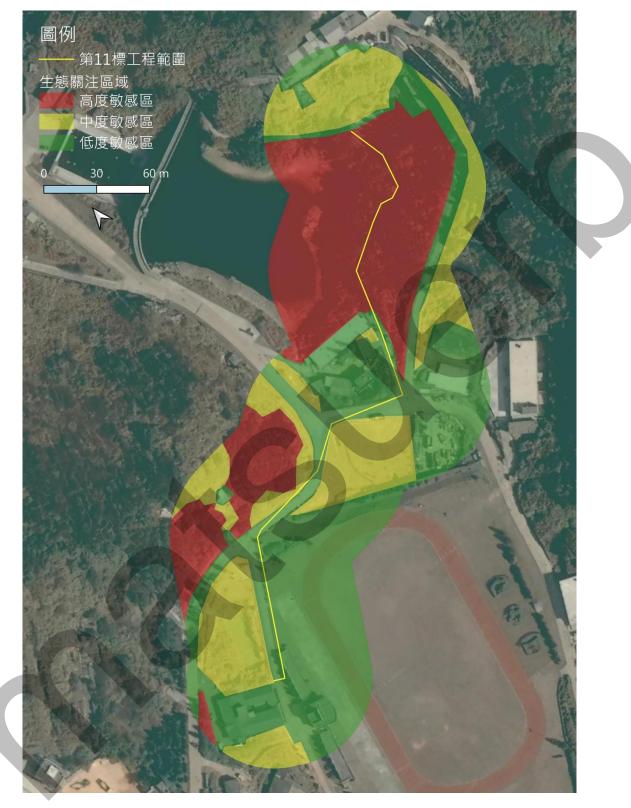
圖 5 工程周邊生態關注區域圖

本案工程為東湧水庫上游集水區雨污分流管線,收集約75 CMD上游機關、營區及公廁等污水,接入庫區周邊一處人孔後繞流入海。工程周邊生態關注區域圖如圖5所示。生態保育對策措施執行情形如表10所示。工程設計將污水接管繞流,有助於改善集水區水源水質及整體區域環境品質。維護管理階段生態檢核調查工區範圍植生覆蓋及森林保育現況良好,無明顯崩塌地,既有樹林植栽未見遭砍伐現象。此外,東湧運動公園周邊之天然溝渠亦未見破壞,維護管理階段生態檢核仍能發現東引南海溪蟹蹤影。

- (一)調查區域溝渠有底棲生物日本絨螯蟹及東引南海溪蟹,後續針對接 管污水設置處理設施時,應予以迴避。
- (二)保固期間持續督促廠商做好植栽養護及補植。
- (三)監測東湧水庫水質改善情形,密切觀察管線是否有滲漏情形,繞流 入海之污水未來仍需進行處理,避免影響海域環境。

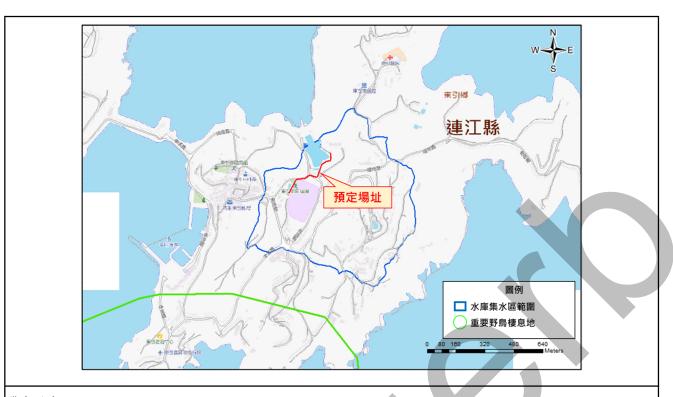
套疊環境敏感區域圖:

套疊馬祖地區環境敏感區域圖(自然保留區 、野生動物重要棲息環境、國家重要濕地、受保護樹木及老樹位置、紅皮書受脅植物緩衝帶),工程範圍內無生態敏感區及生態關注區域。根據過往紀錄東湧運動公園周邊天然溝渠曾發現東引南海溪蟹活動,施工範圍應予以迴避。

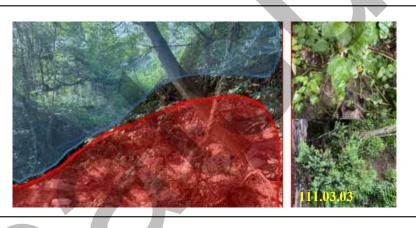
本計畫位於連江縣東湧水庫集水區,施工環境周遭為人工水泥路面及半人工半天然次生林,生態調查部分為工區範圍外周邊環境;經於111年2月10日及111年3月3日由生態人員現勘時之現地觀察情形,此集水區區域上下邊坡範圍內半人工半天然次生林為生態資源最豐富之區域,經現地調查大多植栽種類有密毛小毛蕨、白花鬼針、千金藤、五節芒、銳葉牽牛、牛乳榕、青苧麻、榕樹、火炭母草、海桐、空心蓮子草、金銀花(忍冬)、油菊、薜荔、馬蹄金、小葉南洋杉、銀合歡等,如下圖紅色區域為主要敏感區域,藍色為次要敏感區域;土坡面裸露,一場大雨或有意外易造成泥沙沖落,土石沖刷至下游段影響路面及整段排水路段,即易造成水質污染且泥沙嚴重淤積之情形。

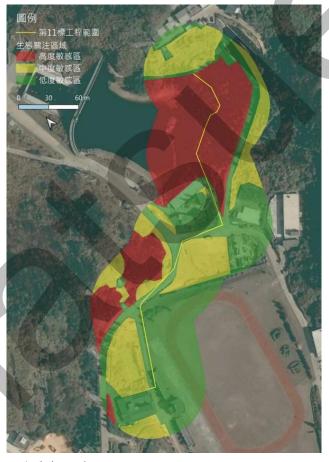
5.生態關注區域說明及繪製:

(註:依維護管理階段生態檢核成果修正。)

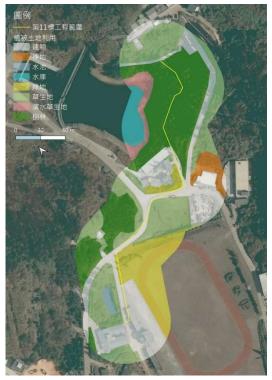
工址周邊植被及土地利用圖

工程範圍及周邊較天然的植被包括樹林(半人工半天然次生林)及濱水草生地。樹林物種以筆筒樹、鶇掌柴、植梧、烏桕、陰香、樟樹、橢圓葉木薑子、相思樹、九芎、楝、構樹、白榕、榕樹、茄冬、細葉饅頭果、朴樹、山黃麻為主,為本工程所經高度敏感區。112年6月上旬進行現場陸域動物調查,相較之下以鳥類較為豐富(記錄18種)。其中僅記錄八哥為珍貴稀有保育類,同時也屬於紅皮書等級較稀有的EN等級。水鳥類主要分布於東湧水庫周邊環境,而水庫集水區上游樹林環境,則可見樹林性鳥種及較高多樣性動物類群。

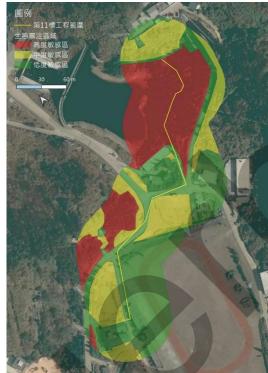
工程周邊生態關注區域圖

- (1)未見土坡滑落現象。
- (2)未見工程範圍以外植栽遭砍伐現象、工區周邊已鋪設新草皮。
- (3)工程範圍未觸及天然溝渠,既有溝渠仍維持現況,於維護管理階段生態檢核仍能發現東引南海溪蟹 蹤影。

- (1)調查區域溝渠有底棲生物日本絨螯蟹及東引南海溪蟹,後續針對接管污水設置處理設施時,應予以迴避。
- (2)保固期間持續督促廠商做好植栽養護及補植。
- (3)監測東湧水庫水質改善情形,密切觀察管線是否有滲漏情形,繞流入海之污水未來仍需進行處理, 避免影響海域環境。
