加強水庫集水區保育治理計畫 馬祖地區水庫集水區保育治理工程(第十四標)

維護管理階段生態檢核成果

中華民國 112 年 7 月

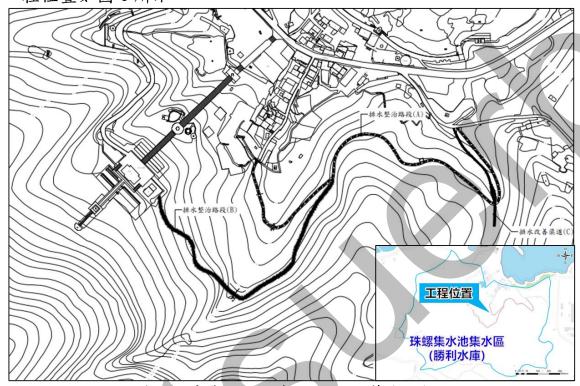
圖 1 馬祖地區水庫集水區保育治理工程(第十四標)工程位置圖

本案工程為改善勝利水庫集水區引水路 927 公尺、沉砂池 2 座,工程位置如圖 1 所示。

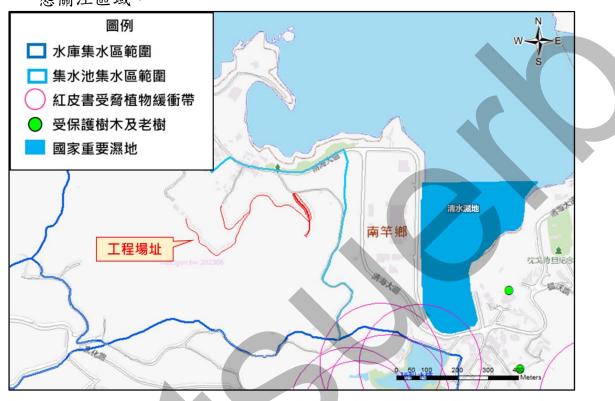
圖 2 大尺度生態關注區域圖

本場址位於珠螺集水池集水範圍,調度水源進入勝利水庫,生態 關注區域套疊分析結果如圖2所示,,工程範圍內無生態敏感區及生 態關注區域。

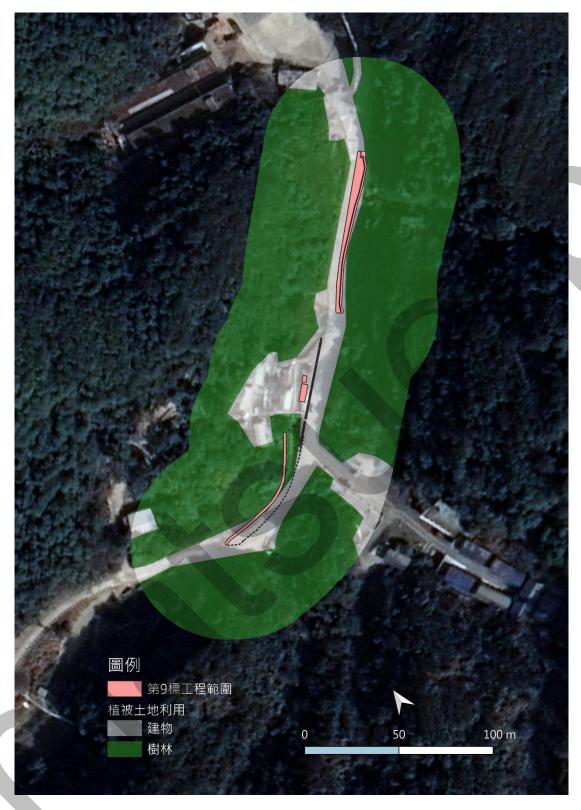
圖 3 工址周邊植被及土地利用圖

維護管理階段生態檢核現場勘查結果之陸域生態相關物種調查名錄摘要如表3至表7。工址周邊植被及土地利用如圖3所示。工程範圍周邊植被以天然次生林為主,種類包括相思樹、海桐、木麻黃、烏桕、剛竹、苦楝等。於112年6月上旬進行現場陸域動物調查,相較之下以鳥類較為豐富(記錄18種)。其中僅記錄八哥為珍貴稀有保育類,同時也屬於紅皮書等級較稀有的EN等級。步道沿線樹林邊緣可見除了鳥類之外的北草蜥及多種蝴蝶活動,步道入口處接近住家菜園,附近貯水桶內可發現斑腿樹蛙卵泡。

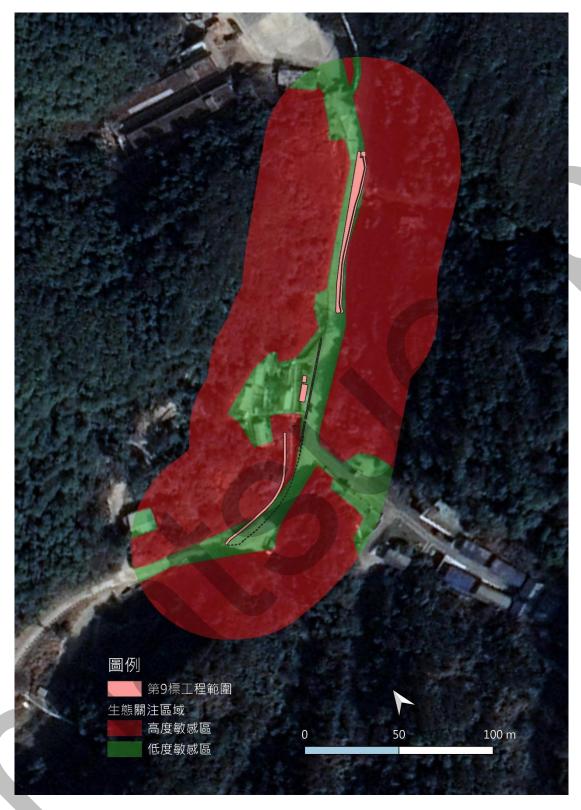
圖 4 工程周邊生態關注區域圖

本工程主要為辦理排水路整治,並施作邊坡穩定設施,減少崩塌產生,工程周邊生態關注區域圖如圖 4 所示,生態保育對策措施執行情形如表 8 所示,原工址有多處崩塌,土石崩落至路面,如遇大雨沖刷至下游,將流入珠螺集水池。經工程階段整理排水路及完成擋土牆後,路面已無見土砂堆積,也未見新增土石崩落區域,周邊樹木維持完整,與施工前及施工中狀況變動不大。惟部分邊坡上植栽尚未生長完成,須留意是否需補植,避免土砂裸露經大雨沖刷而崩落。排水路旁草坪未生長完成,枯枝落葉緊鄰開放式水路,遇雨可能沖刷至水路產生堵塞。

- (一)部分邊坡及開放式水路旁之植栽未生長完成,如仍於保固期內應請 廠商補植,或另案辦理補植。
- (二)開放式水路於豪雨預報前應辦理巡檢清除淤積,避免枯枝落葉堵塞 水路,引發溢流至路面流往下游村莊。

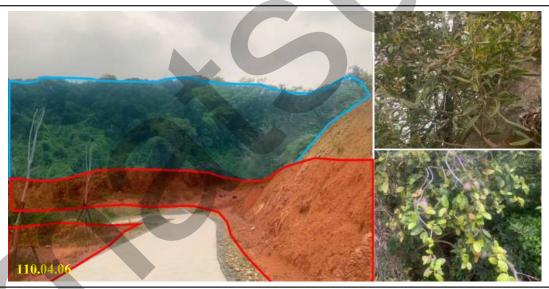
本計畫位於連江縣南竿鄉珠螺村集水區,施工環境周遭為人工水泥建物及大片天然林及次生林,生態調查部分為工區範圍外周邊環境;經於民國 110 年 3 月28 日及民國 110 年 4 月 6 日由生態人員現勘時之現地觀察情形,此集水區區域上下邊坡範圍內天然林及次生林為生態資源最豐富之區域,經現地調查大多植栽種類為相思樹、海桐、木麻黃、烏柏、苦楝等,如下圖紅色區域為主要敏感區域,藍色為次要敏感區域;上邊坡土坡面裸露,一場大雨或有意外易造成土石崩落,土石沖刷至下游段影響道路面及整段排水路段,即易造成水質污染且泥沙嚴重淤積之情形。

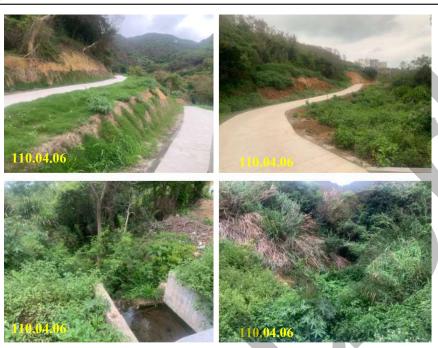
4.棲地影像紀錄:

本計畫施工基地範圍為連江縣南竿鄉珠螺村集水區。施工區域為道路兩側,上下邊坡則為邊坡及綠 地植被部分,邊坡上方以天然林及爬藤植物為主,天然林有海桐、銀合歡、雙面刺等,路側周邊草 地多人供種植植種,如九芎、烏桕等。

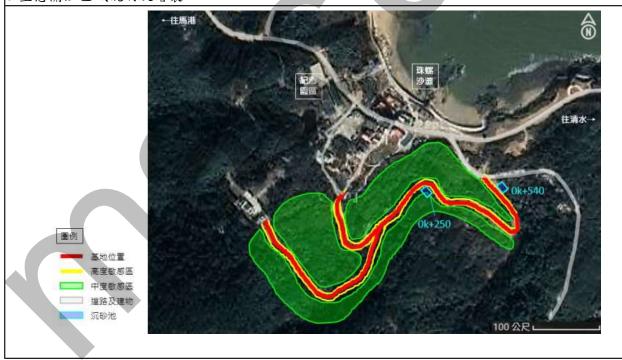
5.生態關注區域說明及繪製:

6. 研擬生態影響	響預測與保育對策:	<u> </u>
生態議題及保 全對象	生態影響預測	保育策略建議
保全土坡	工區周邊土坡易造成土石崩落,影響邊坡植栽生長及生態棲息空間被破壞。	(迴避)於道路山側新建砌塊石擋土牆及佈設菱形格網,以穩定邊坡之結構,保育土坡及治理排水段;並於上方種植植生植栽提升環境生態棲息空間。
保留植栽	工區上下邊坡為完整之天然林及次生林 ,避免影響大型喬木及適地性植栽種類 ,建議清除外來種避免影響生態發展。	(減輕)邊坡上下側進行除草疏枝,保留大型喬木以維持保育環境,清除外來種植栽根除危害生態來源。
保育對策:	■迴避 □縮小 ■減輕 □補償	
迴避	(迴避)於道路山側新建砌塊石擋土牆及依坡及治理排水段;並於上方種植植生植栽	市設菱形格網,以穩定邊坡之結構,保育土 战提升環境生態棲息空間。
縮小		
減輕	(減輕)邊坡上下側進行除草疏枝,保留力根除危害生態來源。	大型喬木以維持保育環境,清除外來種植栽
補償		
7.生態保全對象	永之照片:	
無		
說明: 1.本表由生態專業	人員填寫。

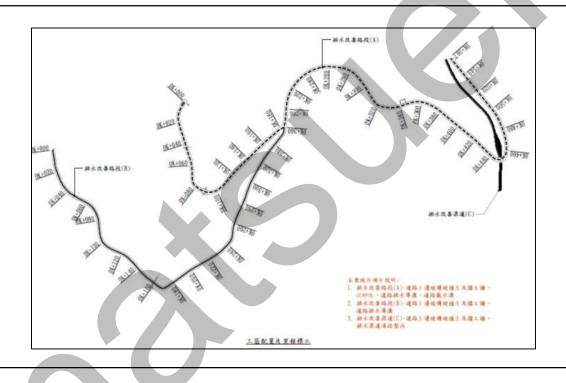
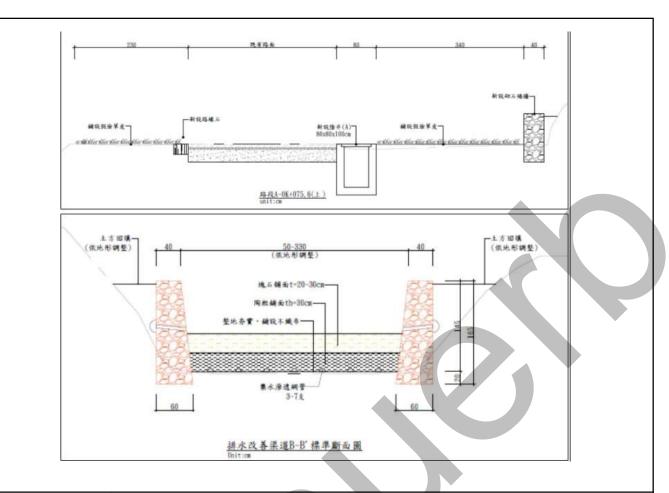
圖說:

(縮小)工程施作過程中應迴避植栽及生態主要活動範圍,上邊坡天然林區域範圍避免大型機具直接進入開挖,縮小範圍至次生林及道路側兩旁約8公尺範圍內可進行疏枝除草予以環境整理。

(減輕)採用天然工法新設集水水路,維護環境自然景觀且透過天然工法過濾水源水質達到淨化之功效。

(補償)為維護本工程生態環境,建議將工區周邊已雜亂之草地範圍重新鋪設新草皮,並於上邊坡種 植新植栽生命,營造良好生態棲息空間。

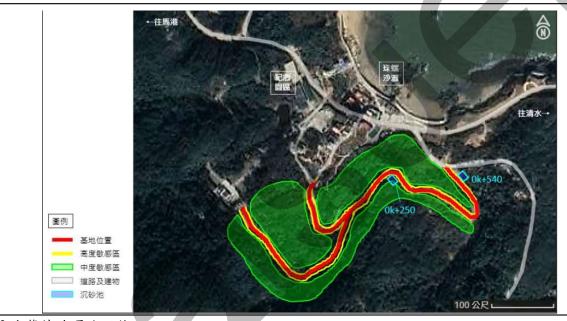
工區圍繞珠螺村外圍,並呈帶狀環繞在村外圍,周邊除大型喬木(種類為相思樹、海桐、木麻黃、烏桕、苦楝)外,多為裸露之土壤,現況需加強水土保持作業,避免土壤過度流失。

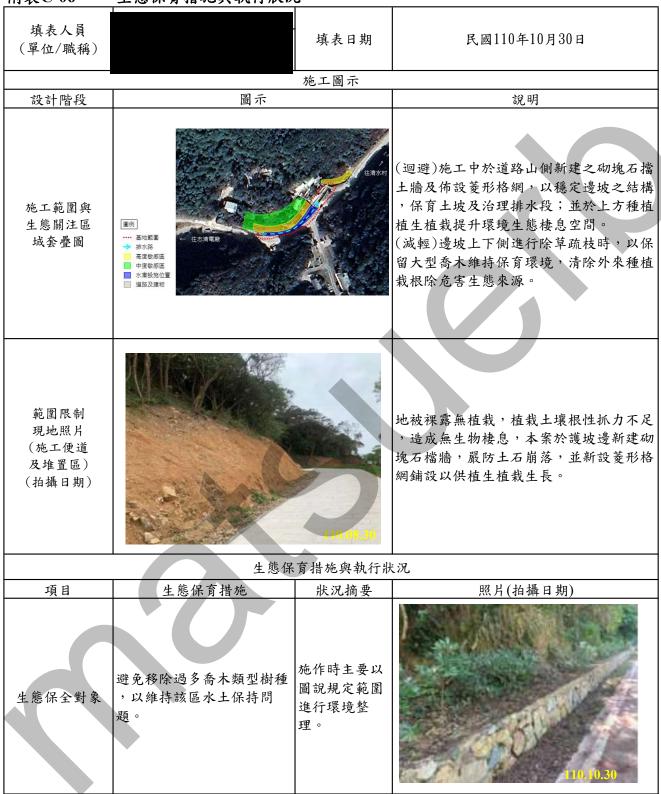
附表C-06 生態保育措施與執行狀況

■施工便道與堆置區環境復 施工便道復原 且將環境廢棄 施工復原情形 □植生回復 物等清除維護 □垃圾清除 環境避免污 □其他: 染。
