# 加強水庫集水區保育治理計畫 坂里水庫集水區排水截流設施改善工程

維護管理階段生態檢核成果

中華民國 114 年 8 月

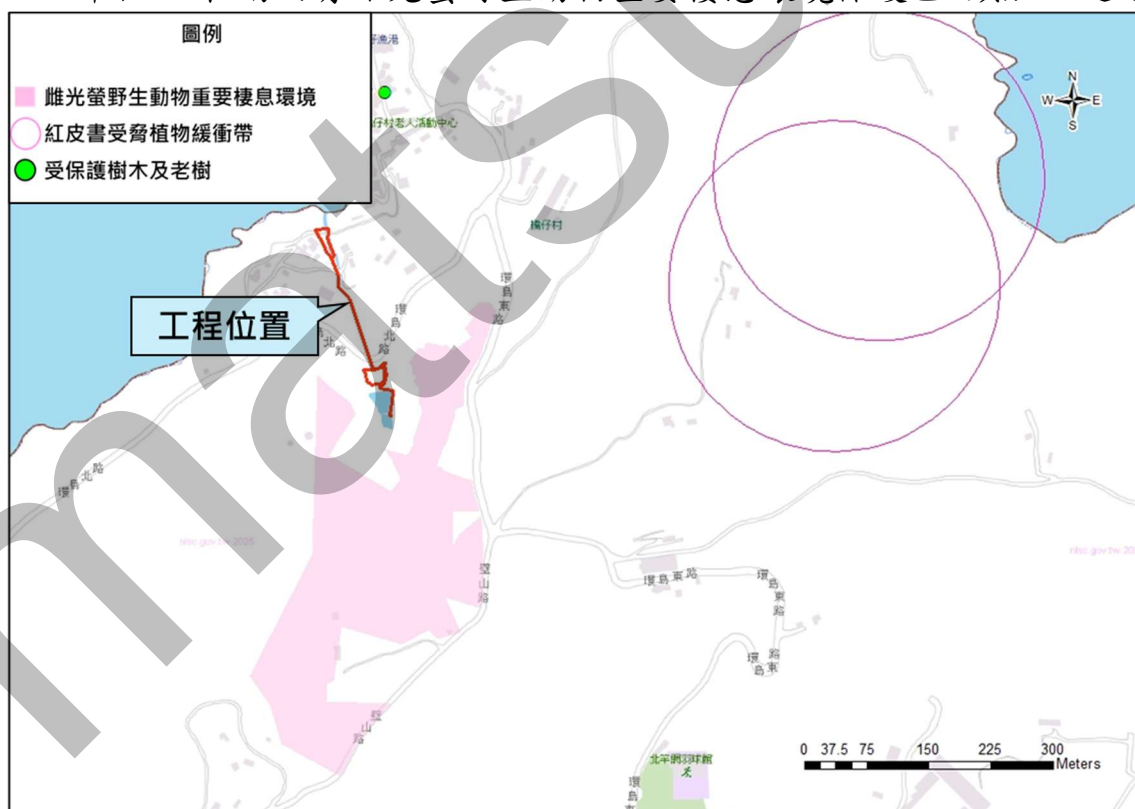
圖 5 坂里水庫集水區排水截流設施改善工程大尺度生態關注區域圖

本場址位於橋仔水庫集水區，生態關注區域套疊分析結果如圖 5 所示，工程南面有雌光螢野生動物重要棲息環境保護區，須加以迴避。

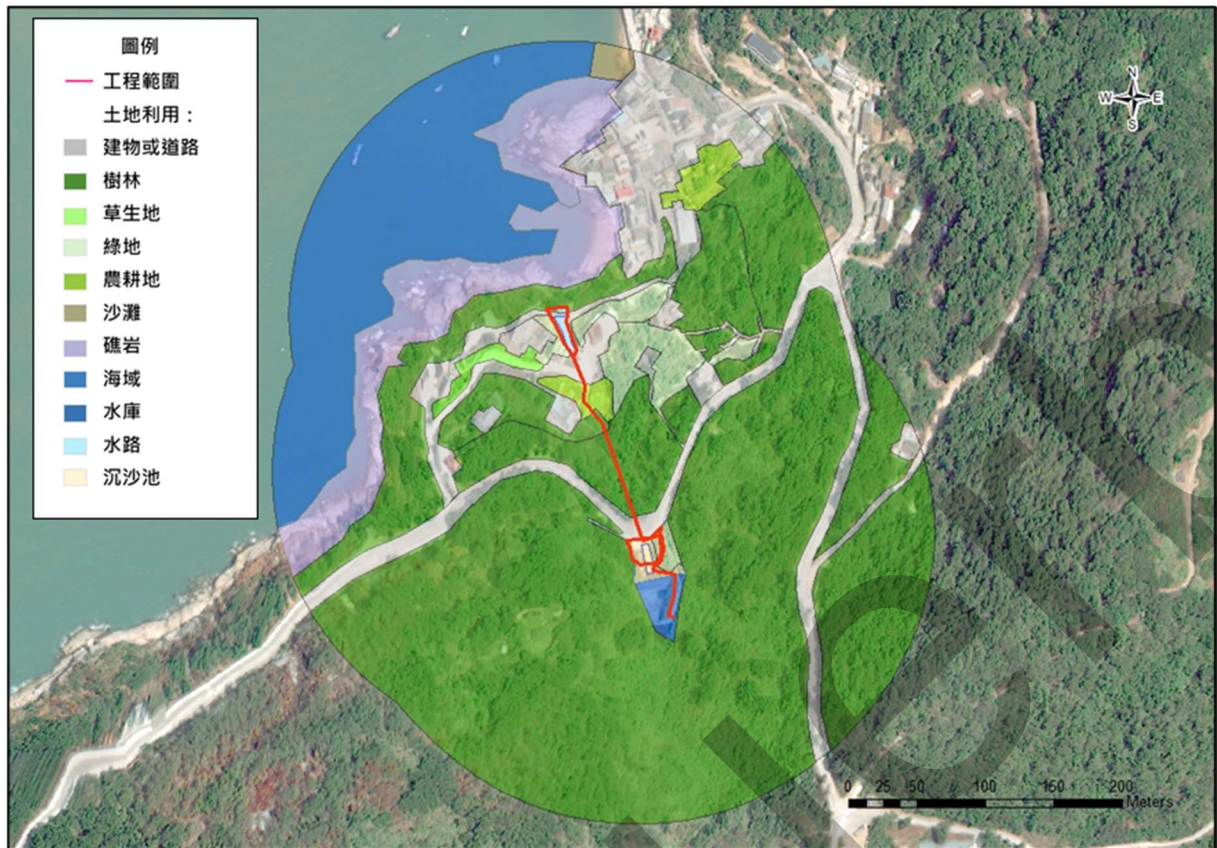
圖 6 坂里水庫集水區排水截流設施改善工程周邊植被及土地利用圖

設計階段生態檢核現場勘查結果之陸域生態相關物種調查名錄摘要如表 3 至表 7。工址周邊植被及土地利用如圖 6 所示。

工程範圍均集中於既有道路及人造建物範圍內，不會移除周邊生長良好的人造林植被，既有黃連木、流蘇、烏柏等景觀樹木若與工程衝突無法迴避，則須妥善移植處理。

工程範圍周邊植被不至於遭到影響，以背風面之人造林為主，林中喬木物種以相思樹為主，亦可見沙楠子樹、朴樹、樟樹、橢圓葉木薑子、鵝掌柴(江某)、黃槐及木麻黃等。灌木則有海桐、雀梅藤、南華南蛇藤及牛乳榕等。林下地被可見臺灣敗醬、海金沙、全緣貫眾蕨、日本金粉蕨、麥門冬、天門冬及油菊等。現場陸域動物調查，相較之下以鳥類較為豐富，其中僅記錄八哥及紅尾伯勞為保育類。其餘動物多為適應人為開發環境或棲於樹林性物種。

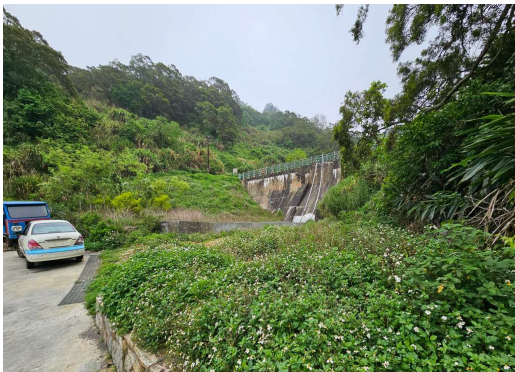
| 拍照位置：橋仔水庫下方環島北路側 | | |
|---|---|---|
| 施工前 | | <p>拍照日期：113 年 4 月 16 日 10:07</p> <p>拍照位置：橋仔水庫下方</p> <p>概述說明：施工前—橋仔水庫下方受 87 水災影響坡面崩塌，土石堵塞環島北路截水溝</p> |

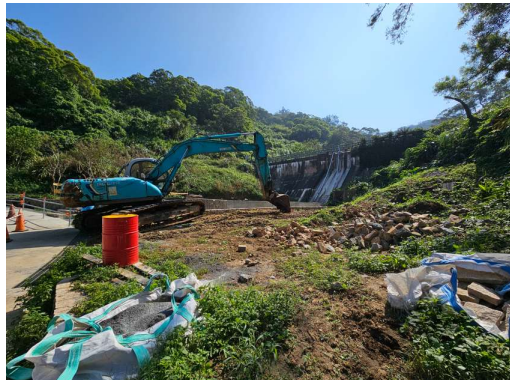
| 拍照位置：橋仔水庫下方環島北路側 | | |
|---|---|---|
| 施工中 | | <p>拍照日期：113 年 11 月 3 日 11:06</p> <p>拍照位置：橋仔水庫下方</p> <p>概述說明：施工階段—施工範圍限制於道路與橋仔水庫壩體間</p> |

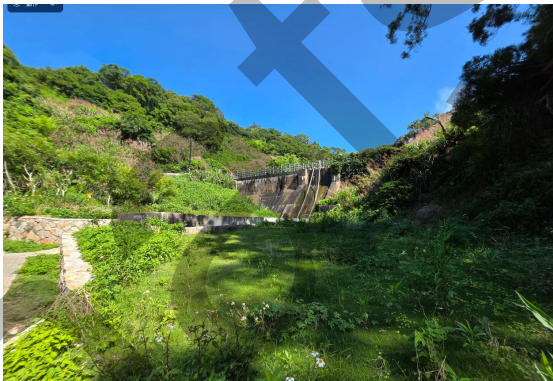
維護管理階段生態檢核現場勘查於 114 年 6 月 6 日辦理完成，橋仔水庫下方整治後，植生自然復育良好，應保全樹木(黃連木、流蘇、烏柏)未有受砍伐現象，清頭溪水路整治後，水生植物生長茂密。工區範圍無堆置廢棄物或土石崩落、沖刷等情形。

| 拍照位置：橋仔水庫下方環島北路側 | | |
|---|---|---|
| 施工後 | | <p>拍照日期：114 年 6 月 6 日 15:08</p> <p>拍照位置：橋仔水庫下方</p> <p>概述說明：維管階段—完工後植生自然復育，邊坡主要樹木未受破壞</p> |

1. 定期巡檢橋仔水庫下方環境，避免落葉掉入環島北路截水溝影響通水，並定期修剪植栽，營造休憩環境。
2. 定期修剪清頭溪水路兩側植栽，維護周邊景觀。
3. 定期巡檢循環抽送設備，避免水路因無水流動孳生病媒蚊。
4. 豪大雨後檢視橋仔水庫下方是否有崩塌現象、清頭溪水路是否有因土石沖刷影響通水。

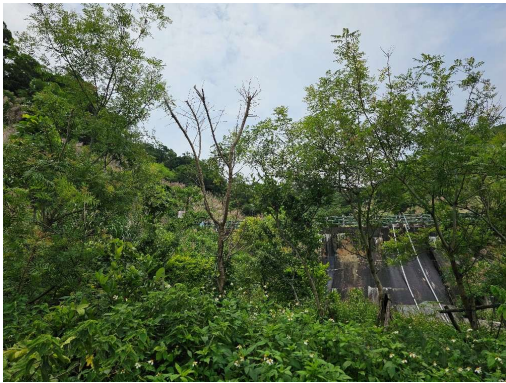
| 拍照位置：橋仔水庫下方應保護樹木 | | |
|---|---|---|
| 施工前 | | <p>拍照日期：113 年 6 月 4 日 10:00</p> <p>拍照位置：橋仔水庫下方</p> <p>概述說明：設計階段—指認橋仔水庫下方既有景觀樹木(黃連木、流蘇、烏柏)應予保留</p> |

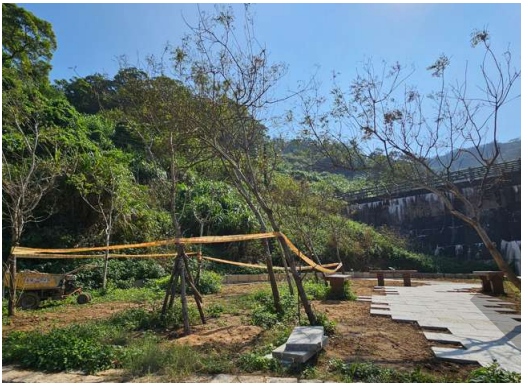
| 拍照位置：橋仔水庫下方應保護樹木 | | |
|---|---|---|
| 施工中 | | <p>拍照日期：113 年 11 月 3 日 11:07</p> <p>拍照位置：橋仔水庫下方</p> <p>概述說明：施工階段—應保全樹木設置警示帶，避免誤傷</p> |

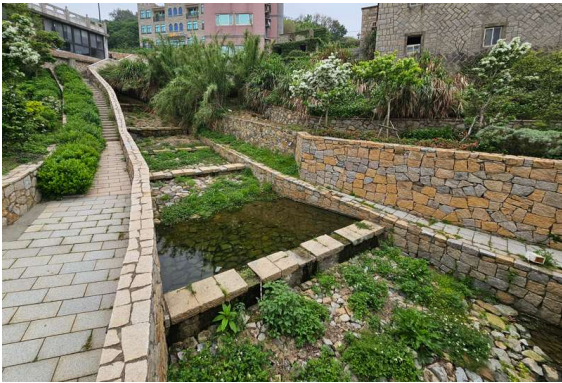
| 拍照位置：清頭溪水路末段 | | |
|---|---|---|
| 施工前 | | <p>拍照日期：113 年 4 月 16 日 10:23</p> <p>拍照位置：清頭溪水路末段</p> <p>概述說明：設計階段—清頭溪水路受 87 水災影響周邊土石崩落治水路造成堵塞</p> |

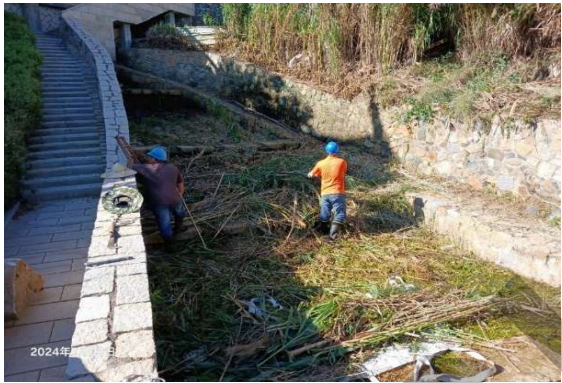
| 拍照位置：清頭溪水路末段 | | |
|---|---|---|
| 施工中 | | <p>拍照日期：113 年 11 月 3 日 11:15</p> <p>拍照位置：清頭溪水路末段</p> <p>概述說明：施工階段—施工範圍限制於既有水路間</p> |

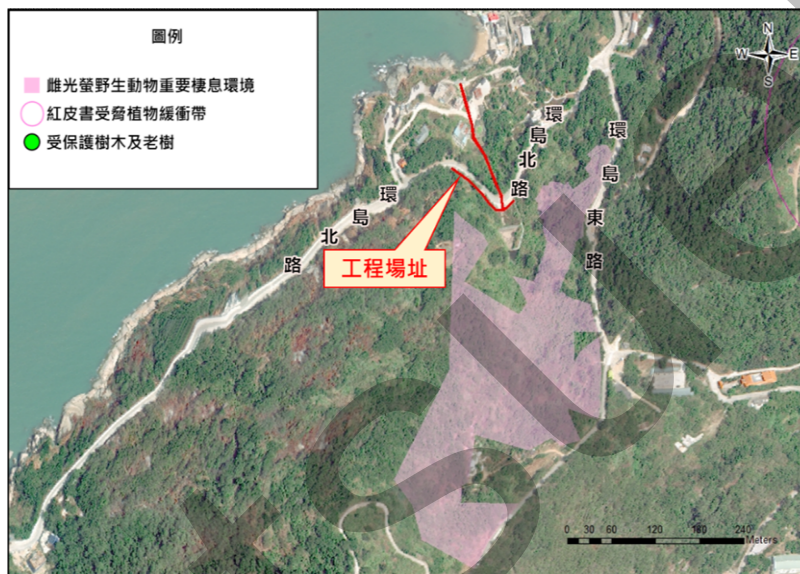
大尺度生態關注區域圖

本場址位於坂里水庫集水區之環島北路截水系統，生態關注區域套疊分析結果如圖1所示，工程鄰近有雌光螢野生動物重要棲息環境保護區，須加以迴避。

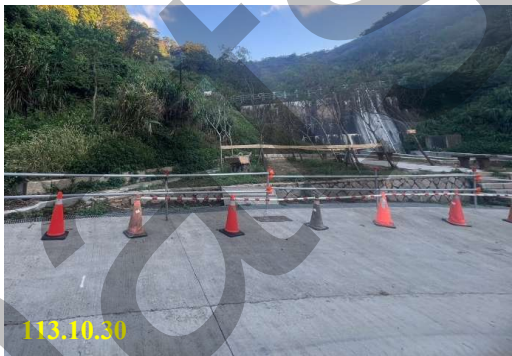
| 範圍限制<br>現地照片<br>(施工便道及堆置區)<br>(拍攝日期) | | <p>按施工圖說進行，施工範圍限制於橋仔水庫壩前及清頭溪水路，施工便道已既有道路為主，不另開闢。</p> | |

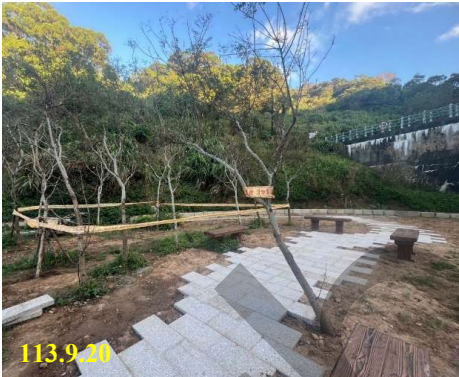
| 生態保育措施與執行狀況 | | | |
|---|---|---|---|
| 生態保全對象 | 橋仔水庫下方既有景觀樹木(黃連木、流蘇、烏桕等)應予保留，護坡工程施工時應予迴避。 | 已於施工中施設黃色警示帶，提請施工人員避免誤傷。 | |

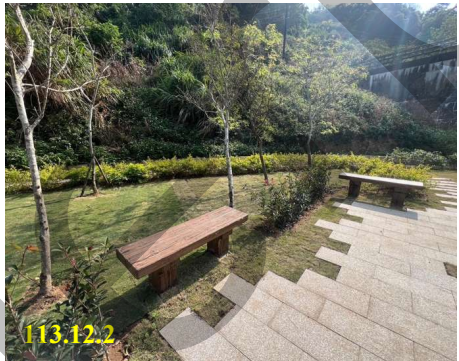
| 生態保育措施與執行狀況 | | | |
|---|---|---|---|
| | 工地復原增加植栽綠化，選擇適合當地生長之物種，營造良好生態棲息空間。 | 已增加植栽綠化，以馬祖紫珠、海桐等當地物種為主。 | |

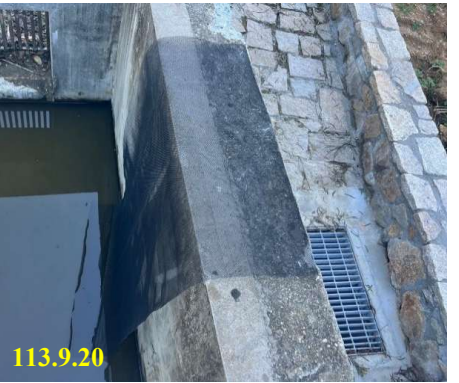
| 生態保育措施與執行狀況 | | | |
|---|---|---|---|
| | 新設攀爬網提供生物逃生，以利動物爬出。 | 已設置攀爬網提供生物逃生。 | |

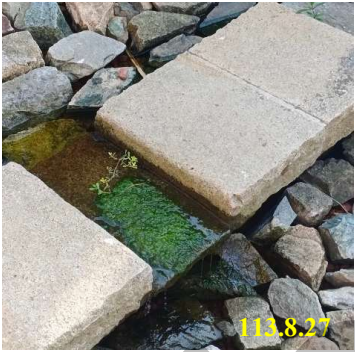
| | <p>清頭溪水路清淤整建時可適度保留台灣水龍、青萍等水生植物，促進水質淨化功能。</p> | <p>已於清淤整建時適度保留水生植物。</p> | |

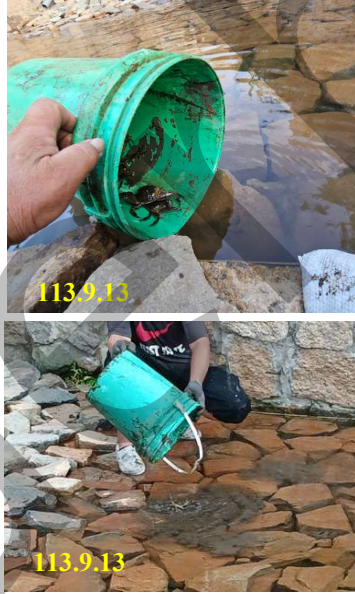
| <p>生態保全對象</p> | <p>清頭溪水路清淤整建時，如於水池中可見蟹類棲息，應將其移置於未施工之其他水池。</p> | <p>已於清淤整建過程協助蟹類移置。</p> | |

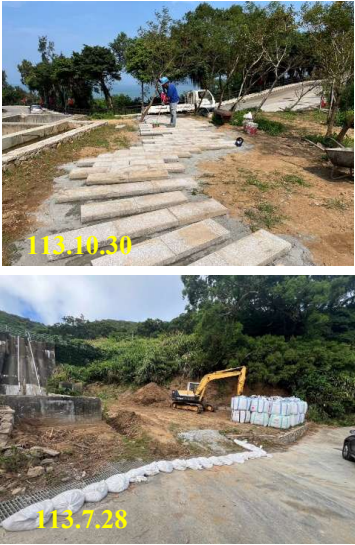
| <p>生態友善措施</p> | <p>工程施作期間，針對地表開挖之土方、物料及垃圾堆置應採取適當防護措施，並加強落葉清理。</p> | <p>已採取適當防護及加強落葉清理。</p> | |

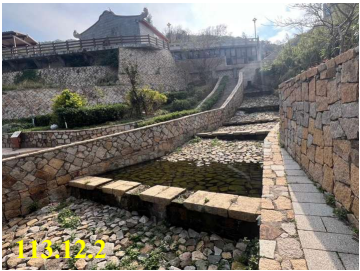
| 施工復原情形 | <input checked="" type="checkbox"/> 施工便道與堆置區環境復原<br><input type="checkbox"/> 植生回復<br><input type="checkbox"/> 垃圾清除<br><input type="checkbox"/> 其他： | 施工機具、材料、廢棄物等已移除，並完成工區環境復原。 | |

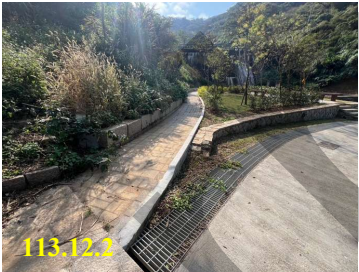
| | <input type="checkbox"/> 施工便道與堆置區環境復原<br><input checked="" type="checkbox"/> 植生回復<br><input type="checkbox"/> 垃圾清除<br><input type="checkbox"/> 其他： | 原雜亂草地範圍重新鋪設新草皮。 | |

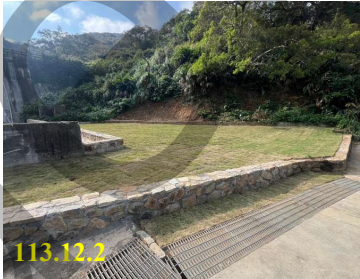
| | <input type="checkbox"/> 施工便道與堆置區環境復原<br><input type="checkbox"/> 植生回復<br><input checked="" type="checkbox"/> 垃圾清除<br><input type="checkbox"/> 其他： | 垃圾已確實清除。 | |
