加強水庫集水區保育治理計畫東湧水庫集水區水質淨化設施工程(含試運轉)

設計階段生態檢核成果

中華民國 112 年 8 月

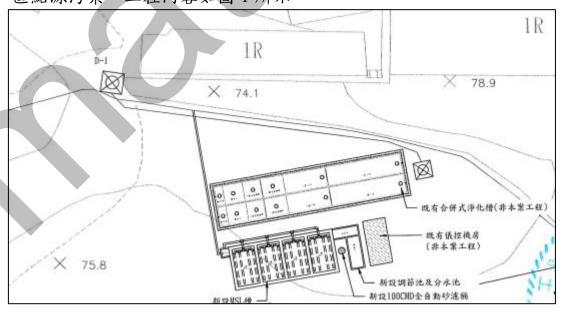
圖 1 東湧水庫集水區水質淨化設施工程(含試運轉)工程內容示意圖

本案工程為配合「東湧水庫集水區雨污分流工程」及義堡營區前合併式淨化槽,設置 MSL 除磷設施 1 處(MSL)進行二次處理,減少集水區點源污染,工程內容如圖 1 所示。

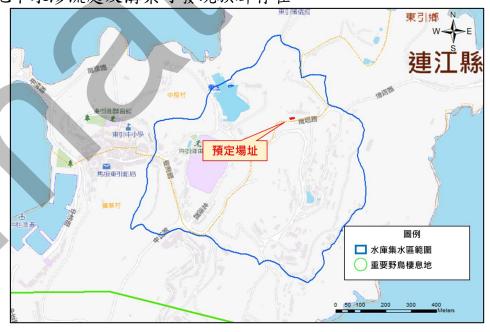
圖 2 大尺度生態關注區域圖

本場址生態關注區域套疊分析結果如圖 2 所示,工程範圍內無生態敏感區及生態關注區域。然整個東引島為候鳥遷徙季節的重要中繼點,過境期間可見大量候鳥出現,也為賞鳥人必訪的聖地之一。另,東引島為東引南海溪蟹的唯一分布地,已知在潮濕農地、濕地土堤、地下水滲流處及溝渠可發現族群存在。

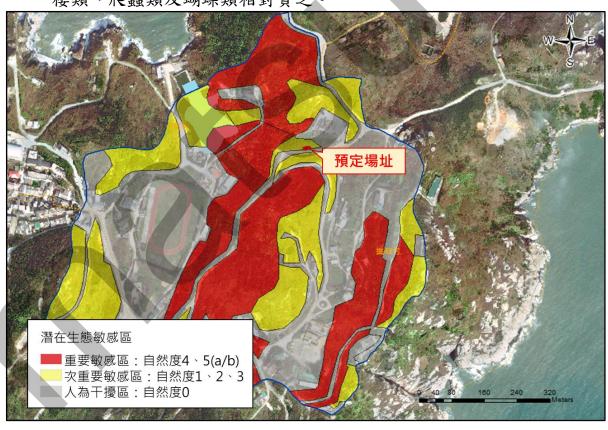
圖 3 中尺度生態關注區域圖

參考「110-111 年度連江縣水庫集水區環境調查、生態檢核及污染削減技術開發計畫」整理相關文獻(如附錄 1)及現場調查(110 年 11 月調查、111 年 2 月補充調查),東湧水庫壩堤北側為水泥構造,西側為北澳路道路及水泥護欄,東側為次生林,有觀景步道環繞水庫,但芒草叢生少有人煙。整體而言,水庫集水區範圍中有大面積人工建物,僅於靠近北澳坡面有次生林。全區人為干擾多,幾乎沒有原生植被。重要敏感區主要沿燈塔路兩側、庫區東側北澳聚落周邊及安東坑道附近,本場址中尺度生態敏感區域如圖 3 所示。保育類動物記錄到 5 種(魚鷹、東方鵟、紅隼、燕隼、遊隼),均為水庫、樹林上空飛行經過個體。由於鄰近周邊棲地環境單純,自然度偏低,以人工建物為主,缺少大面積自然棲地,動物資源調查結果以鳥類種數最多,哺乳類、兩棲類、爬蟲類及蝴蝶類相對貧乏。

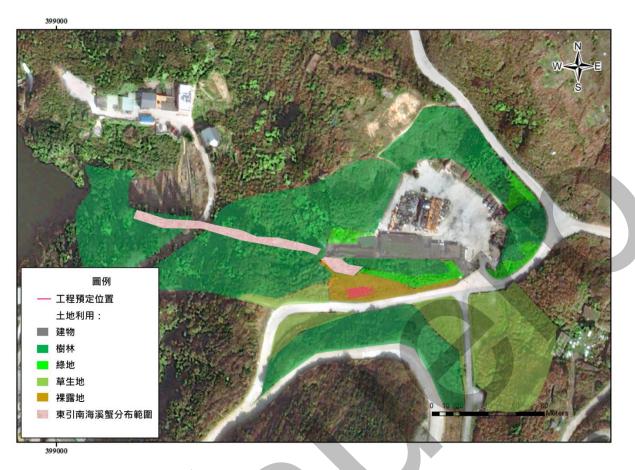
圖 4 工址周邊植被及土地利用及東引南海溪蟹分布範圍圖

設計階段生態檢核現場勘查結果之陸域生態相關物種調查名錄摘要如表2至表6。工址周邊植被及土地利用如圖4所示。

規劃範圍及周邊較天然的植被包括樹林(半人工半天然次生林)及濱水草生地。僅有工程線路北端會涵蓋到部分東湧水庫上游集水區樹林植被,其餘所經草生地多為五節芒與大花咸豐草等草本物種為主,零星夾雜稀有植物之凹葉柃木(濱柃木)。

設計階段生態檢核現場勘查結果之水域生態相關物種調查名錄摘要如表7至表8所示。本工程可能造成海域生態影響的範圍為東湧水庫環境。魚類包括水庫環境常見的鯉科鯉、鯽、鰱,以及底棲生物鋸齒新米蝦。另於水庫集水區周邊的溝渠環境,可發現日本絨螯蟹、東引南海溪蟹棲息。東引南海溪蟹(Nanhaipotamon dongyinese)為連江縣特有的陸封型淡水蟹,多發現於低海拔之菜園附近灌溉溝渠、水庫周邊溝渠。於工址及周邊的潮濕土溝環境,可發現族群存在,如圖4。

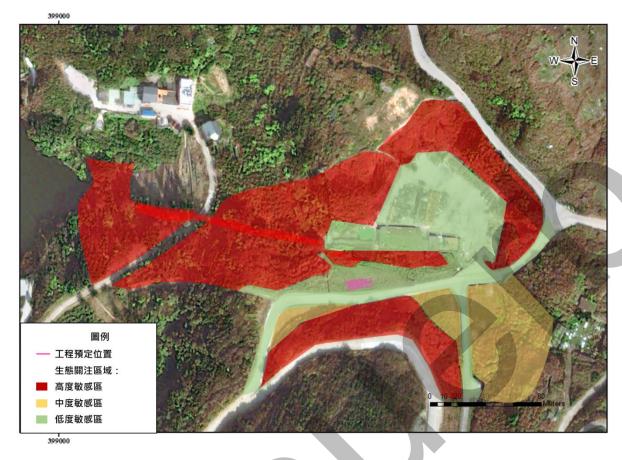
圖 5 工程周邊生態關注區域圖

場址主要為裸露地,周邊環境以人工建物、草叢及矮樹林為主,本計畫污水辦理水質淨化設施,施工範圍限縮於既有裸露地,對生態影響較小,但需注意迴避西側天然溝渠之東引南海溪蟹棲地。同時西側土坡如有崩塌,土砂將直接進入庫區,應確實辦理水土保持設施,並盡可能保留周邊樹林。工程周邊生態關注區域如圖 5 所示。

此基地未來共有三項工程同時施作,應整合施工介面,減少開挖範圍,同時一併辦理生態監測計畫,以確保不同施工單位均能嚴格遵守生態保育措施。

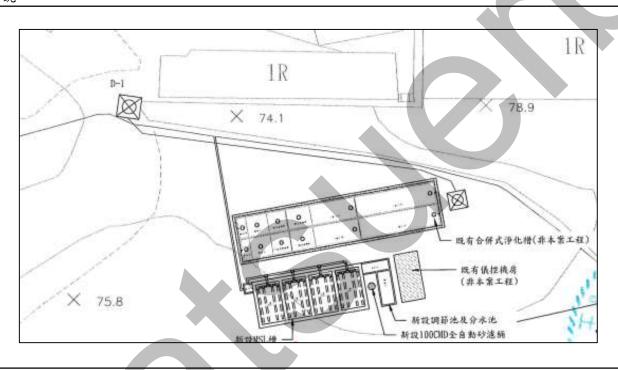
圖說:

場址主要為裸露地,周邊環境以人工建物、草叢及矮樹林為主,本計畫污水辦理水質淨化設施,施工範圍限縮於既有裸露地,對生態影響較小,但需注意迴避西側天然溝渠之東引南海溪蟹棲地。同時西側土坡如有崩塌,土砂將直接進入庫區,應確實辦理水土保持設施,並盡可能保留周邊樹林。

此基地未來共有三項工程同時施作,應整合施工介面,減少開挖範圍,同時一併辦理生態監測計畫,以確保不同施工單位均能嚴格遵守生態保育措施。
