# 加強水庫集水區保育治理計畫

## 東湧水庫集水區水質淨化設施工程(含試運轉)

### 維護管理階段生態檢核成果

中華民國 114 年 8 月

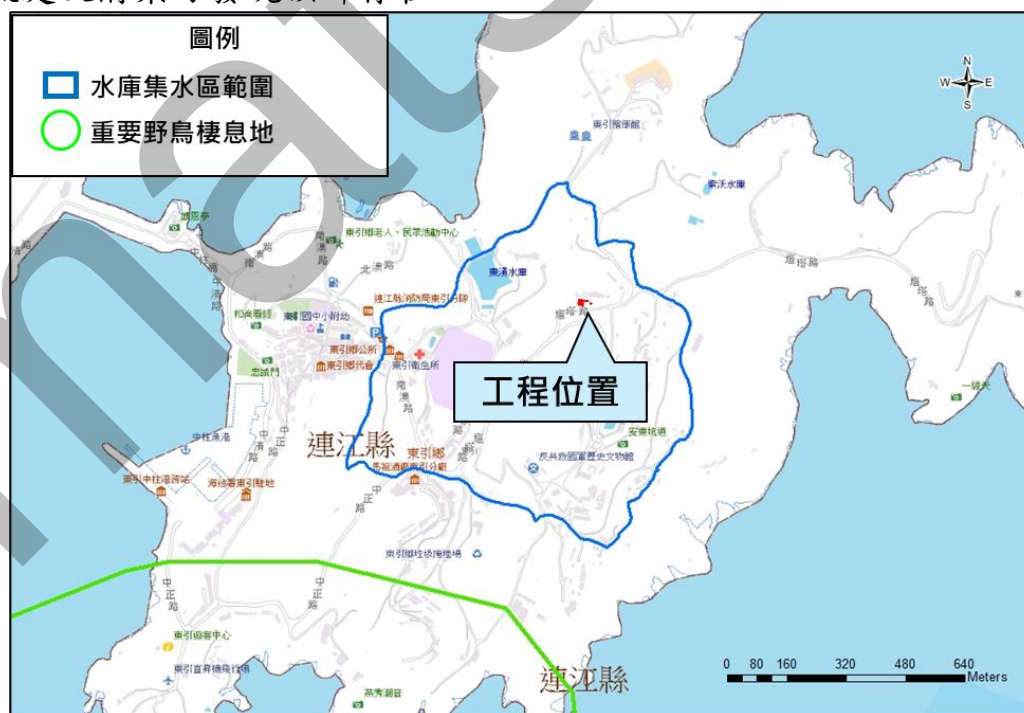
圖 5 東湧水庫集水區水質淨化設施工程大尺度生態關注區域圖

本場址生態關注區域套疊分析結果如圖 5 所示，工程範圍內無生態敏感區及生態關注區域。然整個東引島為候鳥遷徙季節的重要中繼點，過境期間可見大量候鳥出現，也為賞鳥人必訪的聖地之一。另，東引島為東引南海溪蟹的唯一分布地，已知在潮濕農地、濕地土堤、地下水滲流處及溝渠可發現族群存在。

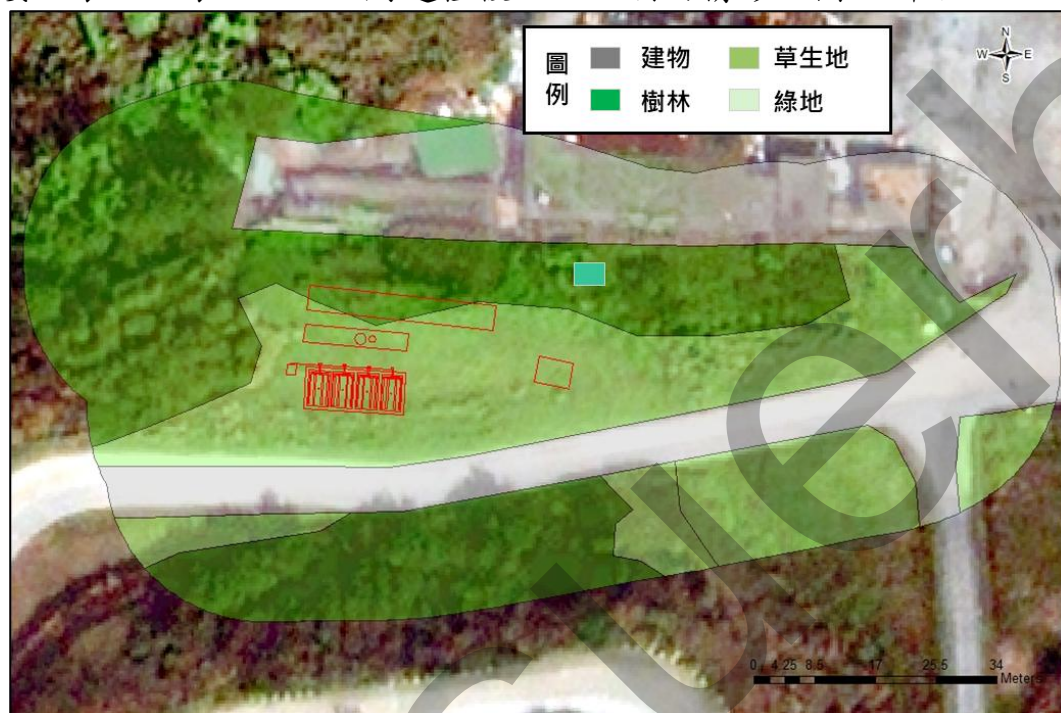
圖 6 東湧水庫集水區水質淨化設施工程周邊植被及土地利用圖

工程範圍及周邊較天然的植被包括樹林(半人工半天然次生林)及濱水草生地。僅有工程線路北端會涵蓋到部分東湧水庫上游集水區樹林植被，其餘所經草生地多為五節芒與大花咸豐草等草本物種為主，零星夾雜稀有植物之凹葉柃木(濱柃木)。東湧水庫上游集水區樹林植被有椴櫨、馬祖紫珠(朝鮮紫珠)及海桐等灌木植物，喬木層以榕樹、木麻黃、山黃麻、相思樹、牛乳榕、木芙蓉、小葉南洋杉及黑松等物種最常見。林下地被常見有山芙蓉幼株、雀梅藤、全緣貫眾蕨、傅氏鳳尾蕨、芒萁、大花咸豐草、五節芒及油菊等。周邊較靠近海岸之岩壁及草生地零星可見屬稀有植物之早田氏爵床、蘄艾、日本衛矛、琉球野薔薇及百蕊草。

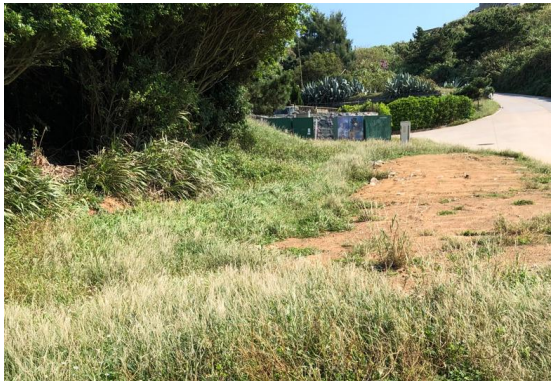
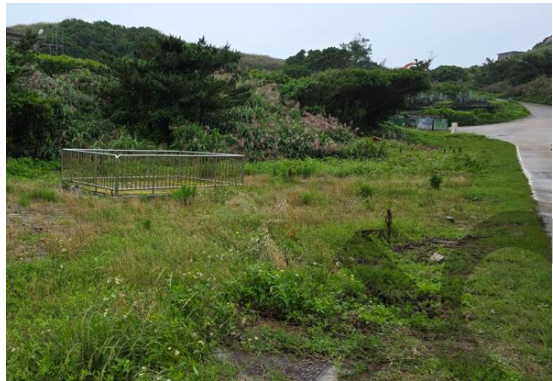
| <p>拍照日期：110 年 10 月 29 日 10:27<br/> 拍照位置：工程場址<br/> 概述說明：施工前現地為裸露地及部分草生地</p> | <p>拍照日期：114 年 6 月 3 日 15:32<br/> 拍照位置：工程場址—調節池<br/> 概述說明：維管階段—工區周邊植生自然復育，原裸露地已長成草生地</p> |

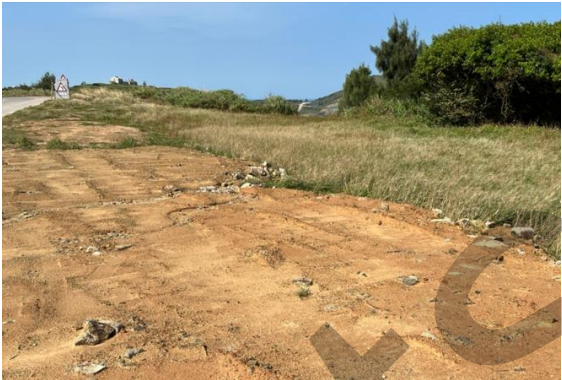
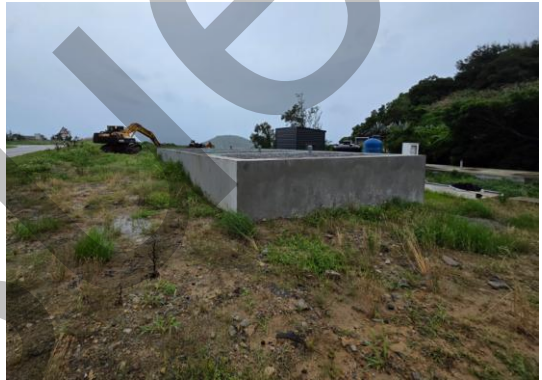
| <p>拍照日期：110 年 10 月 29 日 10:27<br/> 拍照位置：工程場址<br/> 概述說明：施工前現地為裸露地及部分草生地</p> | <p>拍照日期：114 年 6 月 3 日 15:33<br/> 拍照位置：工程場址—MSL 設施<br/> 概述說明：維管階段—工區周邊原裸露地部分已長出草皮</p> |

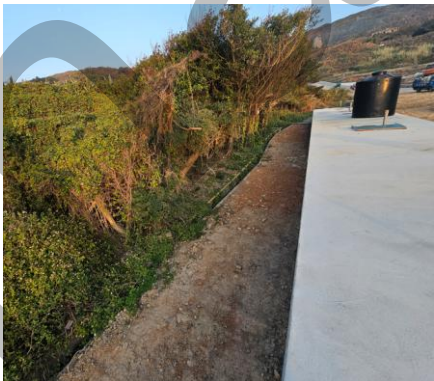
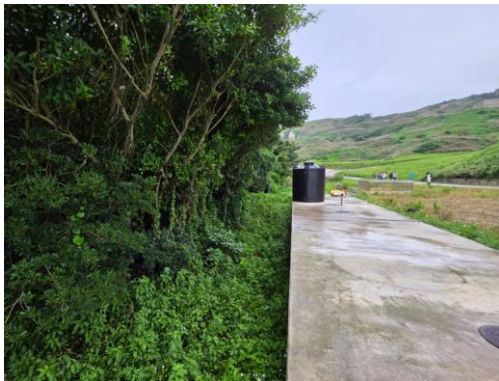
| <p>拍照日期：112 年 12 月 26 日 16:42<br/> 拍照位置：工程場址—軍方淨化槽設施<br/> 概述說明：軍方淨化槽設施完工</p> | <p>拍照日期：114 年 6 月 3 日 15:34<br/> 拍照位置：工程場址—軍方淨化槽設施<br/> 概述說明：維管階段—軍方淨化槽設施後方植生自然復育，草生灌叢地生長更</p> |

| | <p>為茂密</p> |

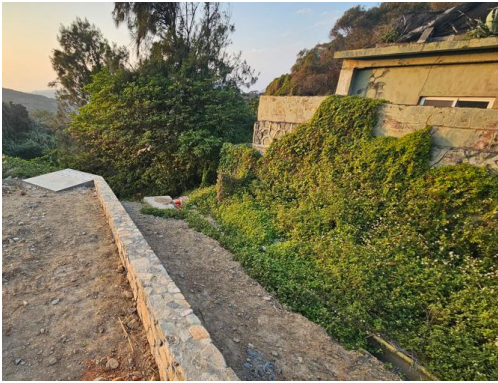
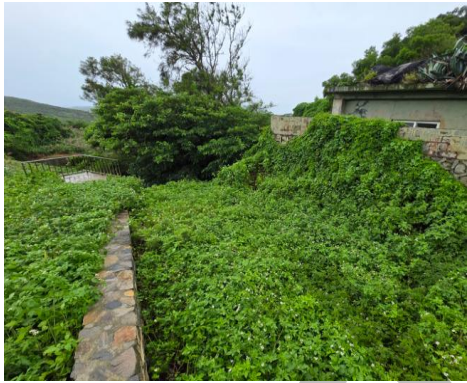
| <p>拍照日期：112 年 12 月 26 日 16:42<br/>拍照位置：工程場址—場址後方邊坡<br/>概述說明：施工階段場址後方邊坡</p> | <p>拍照日期：114 年 6 月 3 日 15:34<br/>拍照位置：工程場址—場址後方邊坡<br/>概述說明：維管階段—後方邊坡植生生長更為茂密，原有樹木未遭砍伐</p> |

| 生態議題及保全對象 | 生態影響預測 | 保育策略建議 | 維護管理階段現況 |
|---|---|---|---|
| 保留樹木 | 周邊樹林提供動植物棲息地，施工過程可能遭到破壞。 | (縮小)整合不同工程之施工介面、減少開挖範圍，並保留直徑 10 公分以上大樹。 | 場址後方邊坡樹林及灌木叢未見砍伐現象。 |

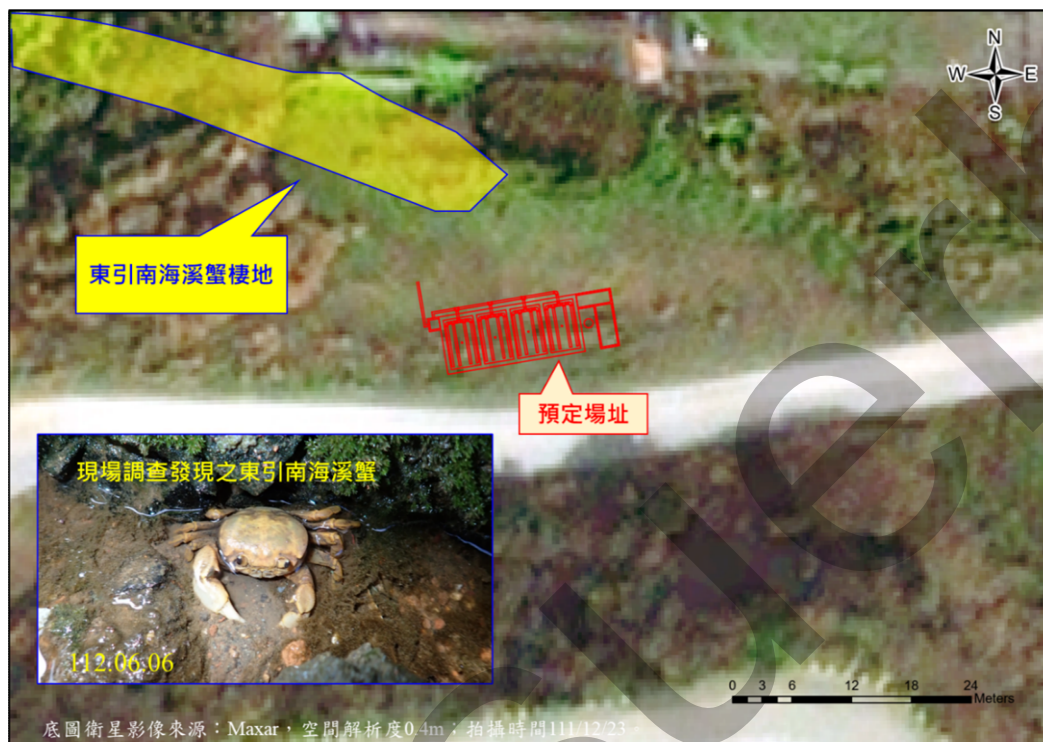
### 4.棲地影像紀錄：

周邊的溝渠環境，可發現日本絨螯蟹、東引南海溪蟹棲息。東引南海溪蟹(Nanhaipotamon dongyinense)為連江縣特有的陸封型淡水蟹，多發現於低海拔之菜園附近灌溉溝渠、水庫周邊溝渠。於工址及周邊的潮濕土溝環境，可發現族群存在

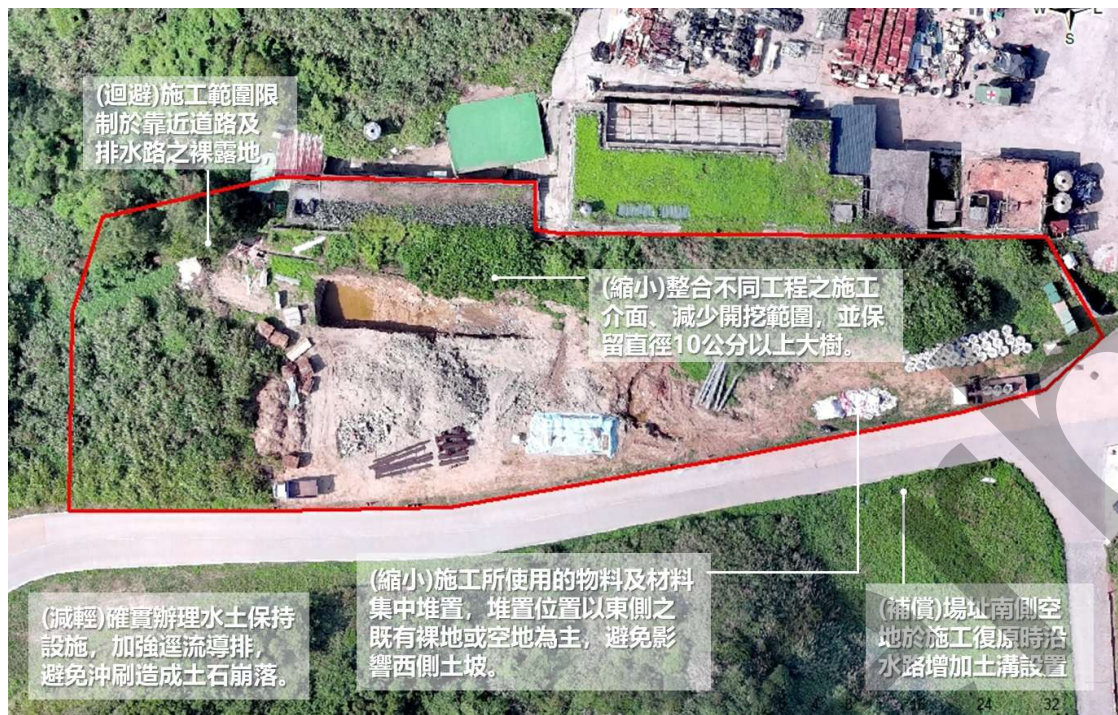
| <p>圖說內容：上方為現場平面圖，顯示既有軍方合併式淨化槽、新設PE儲水塔(3T)、新設100CMD全自動砂濾桶、新設地坪2.45x10.5M 210kg/cm2流凝土、th=15cm 鋼筋D=10mm@20cm(雙向)等設施。右側為東湧水庫集水區位置圖，標示工程位置。下方為處理流程圖，顯示上游營區放流水截流、軍方合併式淨化槽(非本案工程)、調節池、砂濾桶*、進流池、多層複合濾料水質淨化系統(MSL)、監控池、放流至排水溝的完整流程。</p> | | | |

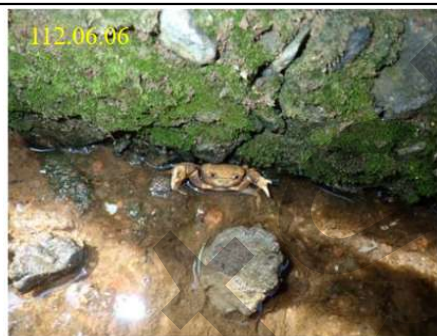
西側土溝東引南海溪蟹

| <p>場址主要為裸露地，周邊環境以人工建物、草叢及矮樹林為主，本計畫污水辦理水質淨化設施，施工範圍限縮於既有裸露地，對生態影響較小，但需注意迴避西側天然溝渠之東引南海溪蟹棲地。同時西側土坡如有崩塌，土砂將直接進入庫區，應確實辦理水土保持設施，並盡可能保留周邊樹林。</p> | | | | |

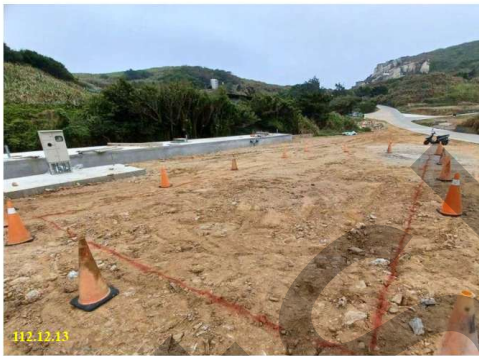
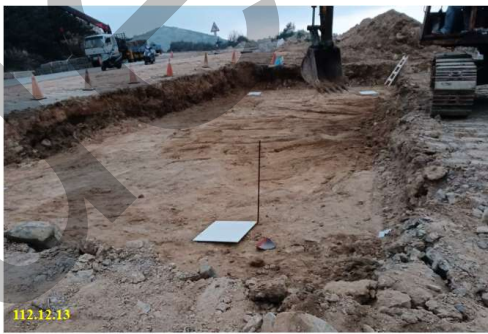
| 範圍限制<br>現地照片<br>(施工便道及堆置區)<br>(拍攝日期) | <p>▲ 放樣施工範圍限制於機關合併式淨化槽工程與道路間之裸露地範圍</p> | <p>▲ 限制工程開挖範圍</p> | |

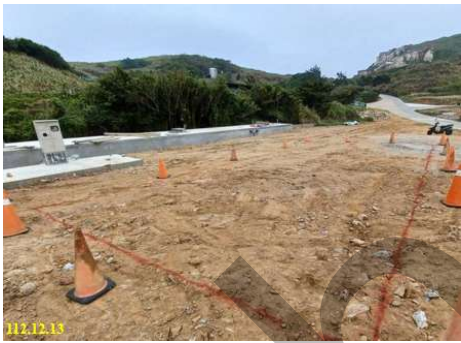
| 生態保育措施與執行狀況 | | | |
|---|---|---|---|
| 生態保全對象 | 東引南海溪蟹 | 限制施工範圍於機關合併式淨化槽與道路間之裸露地範圍。 | <br>112.12.13 |

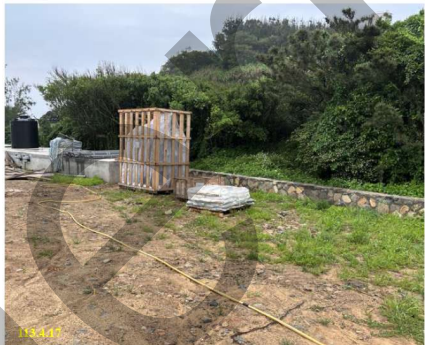
| 生態保育措施與執行狀況 | | | |
|---|---|---|---|
| 生態友善措施 | 保留樹木 | 合併式淨化槽北面樹木範圍予以保留。 | <br>▲ 機關合併式淨化槽北面樹木範圍予以保留<br>113.4.17 |

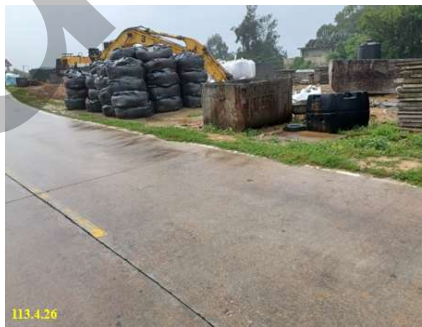
| 生態保育措施與執行狀況 | | | |
|---|---|---|---|
| 生態友善措施 | 保全土坡 | 施工所使用的物料及材料集中堆置於東側既有空地。 | <br>113.4.26 |

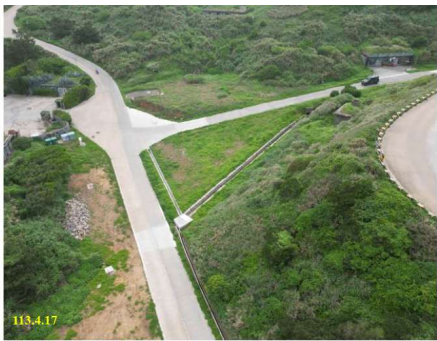
| 生態保育措施與執行狀況 | | | |
|---|---|---|---|
| 生態友善措施 | 保全土坡 | 另案工程已辦理排水設施改善，加強上游集水區逕流導排。 | <br>▲ 另案工程辦理之排水設施改善<br>113.4.17 |

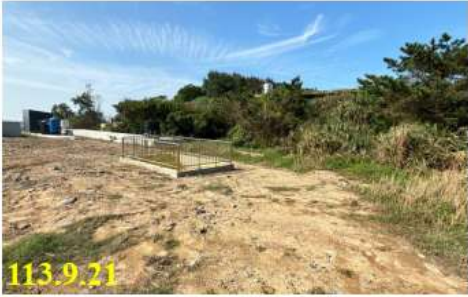
| 施工復原情形 | <input checked="" type="checkbox"/> 施工便道與堆置區環境復原<br><input type="checkbox"/> 植生回復<br><input type="checkbox"/> 垃圾清除<br><input type="checkbox"/> 其他： | 現場已完成環境復原。 | |

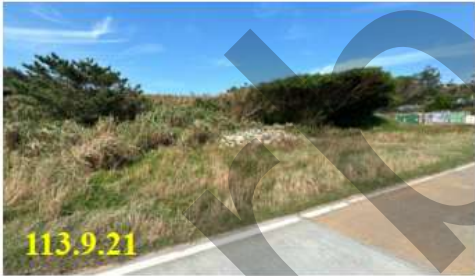
| | <input type="checkbox"/> 施工便道與堆置區環境復原<br><input checked="" type="checkbox"/> 植生回復<br><input type="checkbox"/> 垃圾清除<br><input type="checkbox"/> 其他： | 限制施工範圍後，西側及東側裸露地已復原為草生灌叢地。 | |

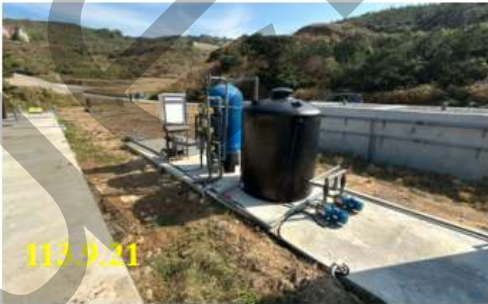
| | <input type="checkbox"/> 施工便道與堆置區環境復原<br><input type="checkbox"/> 植生回復<br><input checked="" type="checkbox"/> 垃圾清除<br><input type="checkbox"/> 其他： | 現場廢土與廢棄物等已確實清除。 | |

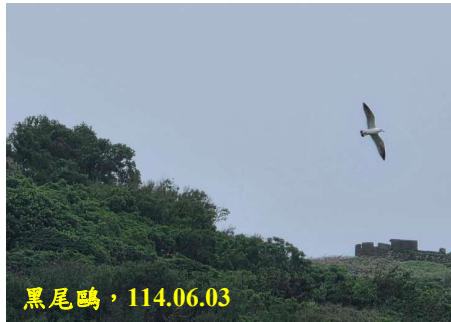
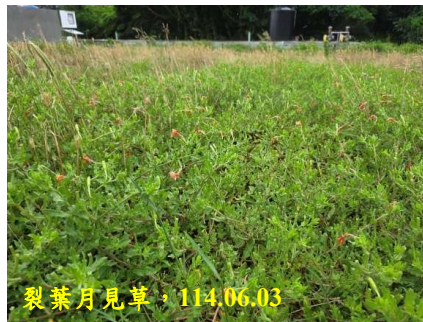
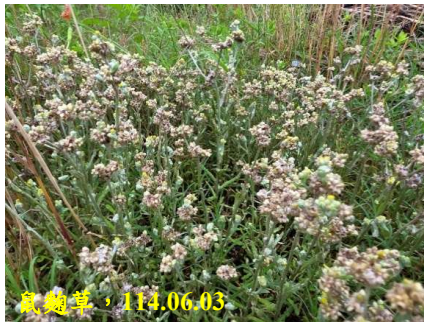
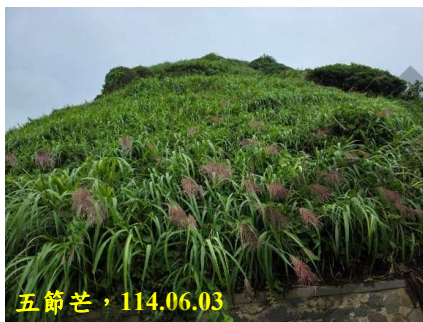
#### 4.棲地影像紀錄：

| <p>工程開工時放樣已限制施工範圍於機關合併式淨化槽與道路間之裸露地，北側樹木與西側土溝均予以保留。施工階段因工程開挖有新增裸露地，經污水處理環境改善後，周邊植生大多已自然復育。維護管理階段生態檢核調查工區範圍及周邊原有喬木、灌木未見遭砍伐現象，場址現地植生復育狀況良好。</p> | | | | |

1. 監測水質淨化設施進、出流水水質，觀察是否達成設計目標水質。
2. 現地地坪雖已長成草生地，惟遇下雨，現場泥濘恐使設施維護管理不易，建議後續應增設設施維管通道。
3. 調節池採開放式設計，雖有防護網，但可能仍有陸域動物不慎墜入，建議後續應改為加蓋密閉式。
4. 現場皮帶式鼓風機未設於機房內，恐有蝴蝶類昆蟲或兩棲類動物不慎捲入，建議後續應增設防護設施。
