附表1 公共工程生態檢核自評表

工程基本資料	計畫及工程名稱	北竿生態旅遊線延展水環境改善計畫		—	橋仔港環境營造一期		
	設計單位	華邦工程顧問有限公司馬祖分公司		監造廠商	華邦工程顧問有限公司馬祖分公司		
	主辦機關	連江縣環境資源局		營造廠商	峰琦營造有限公司		
	基地位置	地點：	連江縣北竿鄉橋仔村		工程預算/ 經費 (千元)	預算數	20,000
		TWD97座標：X	TWD97座標：Y			決算數	19,917
		349213.922	2902816.179			中央補助(決算數)	17,925
	工程目的	藉由芹壁村地方創生成功案例，擬延伸旅遊環線至橋仔港，重現歷史上橋仔港經濟活絡之印象，於橋仔港區先整理親海環境，結合周遭漁具博物館，營造港區綠帶，促進橋仔村產業再生。					
	工程類型	<input type="checkbox"/> 交通、 <input type="checkbox"/> 港灣、 <input checked="" type="checkbox"/> 水利、 <input type="checkbox"/> 環保、 <input checked="" type="checkbox"/> 水土保持、 <input checked="" type="checkbox"/> 景觀、 <input checked="" type="checkbox"/> 步道、 <input type="checkbox"/> 其他					
工程概要	排水路整治228公尺、景觀營造1,990平方公尺、道路改善90公尺，營造港區綠帶。						
預期效益	生態池水質總磷濃度0.362 mg/L改善後降至0.1 mg/L以下。配合大坵賞鹿之旅增加每年觀光人數10,000人。						
階段	檢核項目	評估內容	評估事項				
	提報核定期間：		108年9月12日 至 108年11月15日				
工程計畫核定階段	一、專業參與	生態背景人員	是否有生態背景人員參與，協助蒐集調查生態資料、評估生態衝擊、提出生態保育原則？ <input checked="" type="checkbox"/> 是 <input type="checkbox"/> 否			附表 P-01

橋仔港環境營造一期
工程生態檢核 提報核定階段附表

**橋仔港環境營造一期
工程生態檢核 提報核定階段附表**

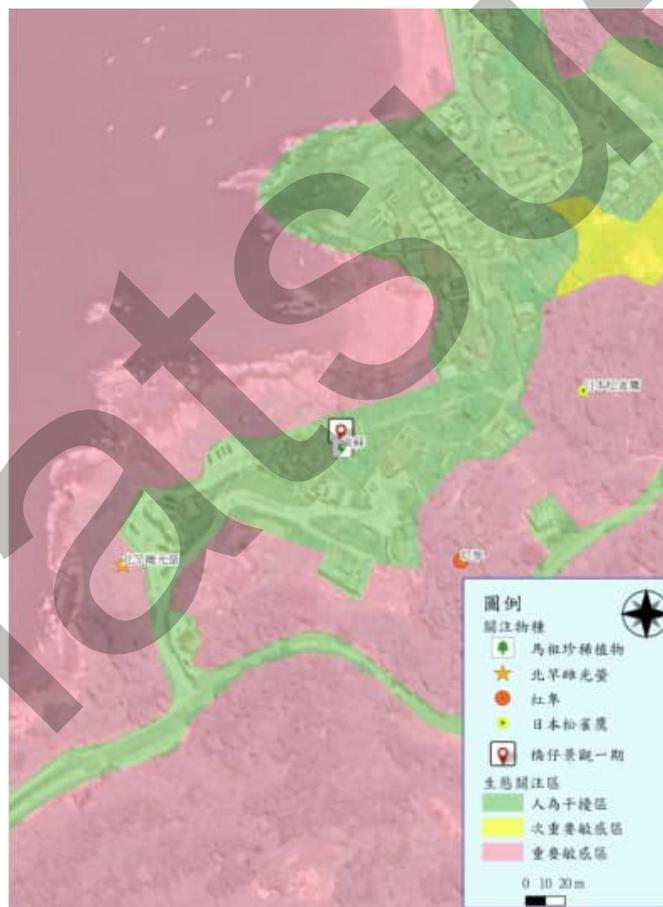
1. 工程位置圖：

施作區域位於連江縣莒光鄉西莒島之坤坵沙灘前方觀景台，周邊有公廁及廟宇。基地目前多為人工化設施，如大王廟、道路、觀景台及公廁。觀景台內均已完成鋪面，僅有部分人工盆栽。本工程範圍主要位於坤坵觀景平台之生態觀賞設施增建及公廁改建，不會進行沙灘上之地景改變。

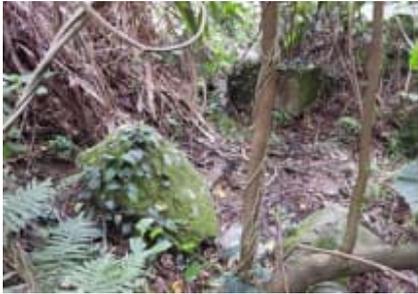
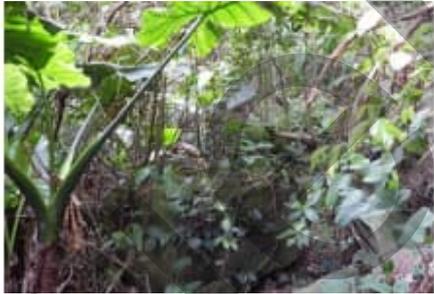
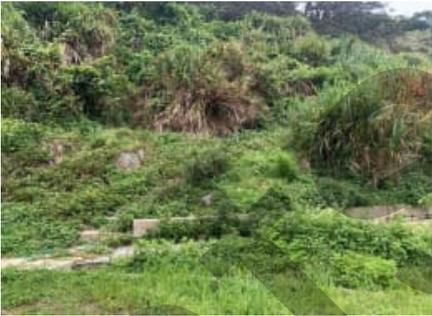
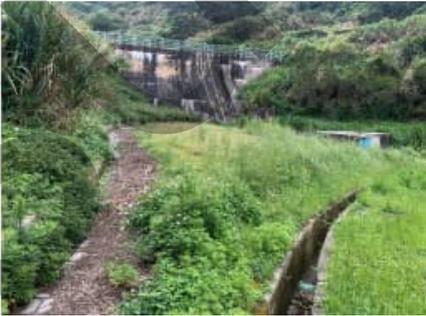
填表人員 (單位/職稱)	胡豐裕 三睿生態顧問有限公司/生態專員	填表日期	109年5月8日
工作項目	<input checked="" type="checkbox"/> 棲地評估、 <input checked="" type="checkbox"/> 棲地調查、 <input checked="" type="checkbox"/> 生態保全對象指認、 <input checked="" type="checkbox"/> 物種補充調查、 <input checked="" type="checkbox"/> 生態關注區域圖、 <input checked="" type="checkbox"/> 生態影響預測與生態保育對策		
1.棲地評估及調查：			
<p>預定施作區域分為上游段、中游段及下游段，上游段為水庫週邊環境，為保全北竿雌光螢生態系統，建議施工期間避免大型機具以維護生態棲地；中游段為雜木林蘊含許多動植物生態，中下游段為新作排水溝應多為人工方式施工，避免機具過度開挖，並於疏枝時避開大型喬木以保全區域水土保持，未來下游段設置跌水工系統，補償水域生態吸引生物聚集棲息。</p>			
2.棲地影像紀錄：			
<div style="display: flex; flex-wrap: wrap; justify-content: space-around;">

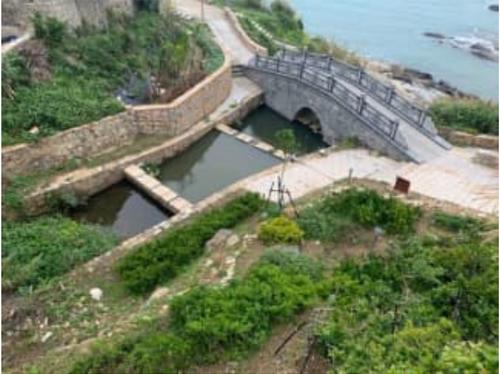
</div>			
3.生態保全對象指認：			
<p>環境既有植栽景觀：流蘇、細葉雪茄花、日本女貞、凹葉柃木(濱柃木)、海芙蓉、馬祖紫珠、厚葉石斑木、紅芽石楠、麥門冬、黃金金露花、海桐、蔓荊、黃連木、日本衛矛等。</p>			
<p>水道兩側環境既有植栽景觀</p>

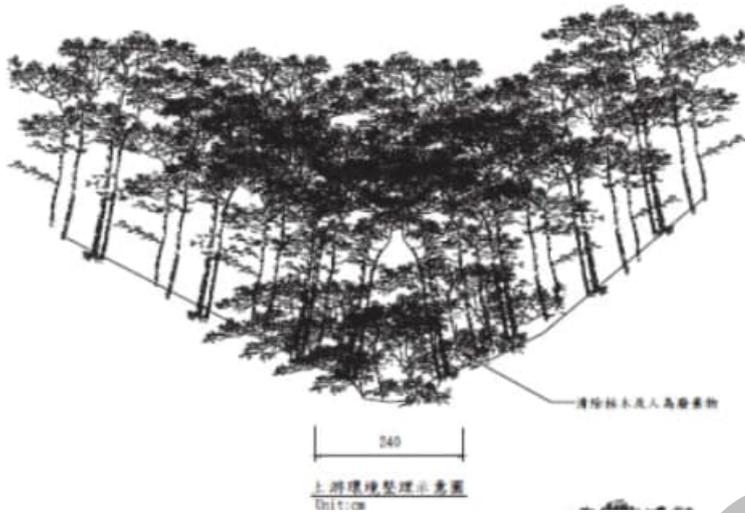
2.生態保育措施平面圖(須納入施工補充說明書):

圖說:

既有喬木保護措施
 1. 為於施工機具行進動線之喬木，施工廠商須以鋼管支撐架及鋼索固定(支撐位置及固定方式現場調整)由廠商提供支撐固定方式送審。
 2. 喬木須以草繩、草蓆、粗麻布條、包圍樹木用麻繩或0.5cm以上粗麻繩等軟性材料細緊包圍自基部枝樹高2米處。
 3. 施工機具行進動線應避開樹根範圍，並視需要以鋼板保護(下方襯砂袋)，並依地作數量對價。若有損傷樹木，需立即進行傷口消毒保護作業。
 2. 樹木周遭若以施工完畢，大型機具不須進出時，須立即清理拆除樹幹保護保護，以利樹木透氣。

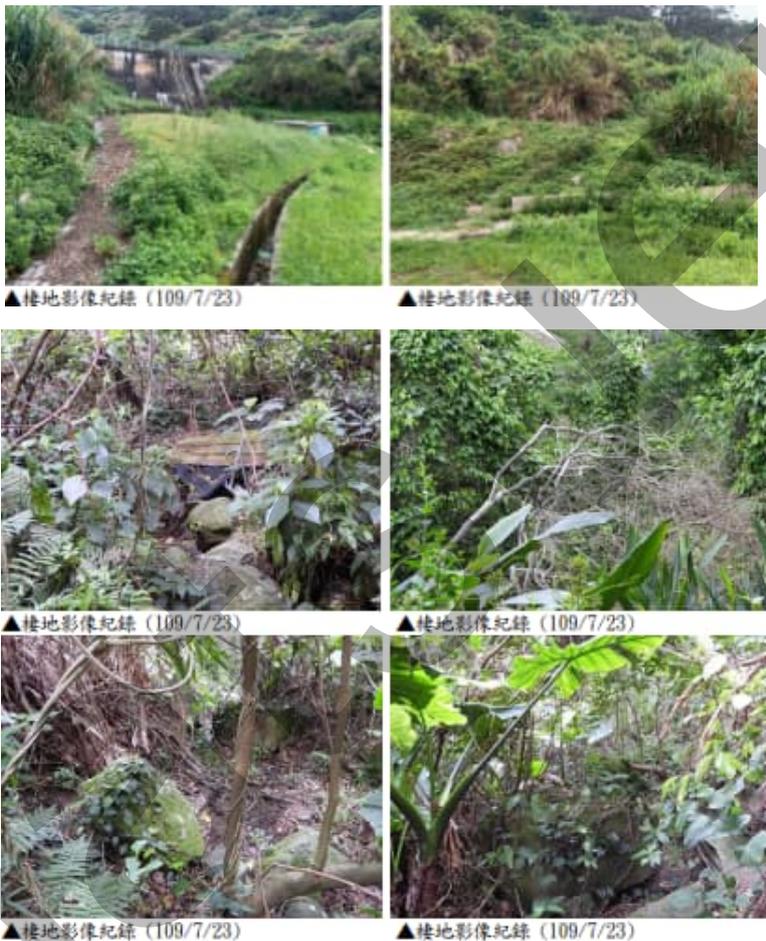
填表人員 (單位/職稱)	胡豐裕 三睿生態顧問有限公司/生態專員	填表日期	109年8月25日
1.棲地評估：			
橋仔水庫周邊主要為人為開發區域，本案芒草主要清除範圍為北側邊坡及溢洪道兩側空地，皆為早期已開發範圍，對生態影響較低。工區周邊如需適當修整邊坡，需先考量大樹保全，避免不當修剪側枝及非必要的樹木移除；施工過程中，應注意工程非必要之飛砂及相關廢棄物，避免落入海中污染海洋環境水質。			
2.棲地影像紀錄：

<p style="text-align: center;">▲棲地影像紀錄 (109/7/23) ▲棲地影像紀錄 (109/7/23)</p> <p style="text-align: center;">▲棲地影像紀錄 (109/7/23) ▲棲地影像紀錄 (109/7/23)</p> <p style="text-align: center;">▲棲地影像紀錄 (109/7/23) ▲棲地影像紀錄 (109/7/23)</p>			
3.生態保全對象指認：

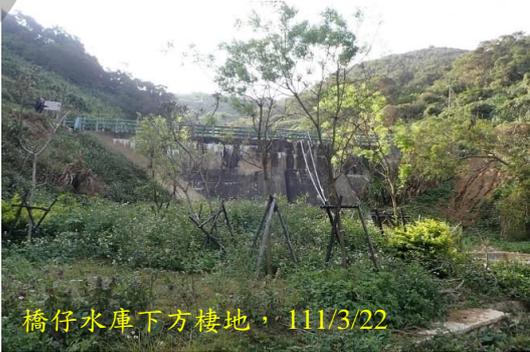
<p>橋仔水庫下方棲地，111/3/22</p> <p>工程完工後，既有原生植栽生長情形良好，並補植灌木，營造雌光螢生態棲地。</p>

生態保育措施	保育策略建議	執行成效
<p>橋仔水庫周邊原生植栽棲地補償</p>	<p>保留既有原生植栽種類，並重新規劃復育環境，營造雌光螢生態棲地。</p>

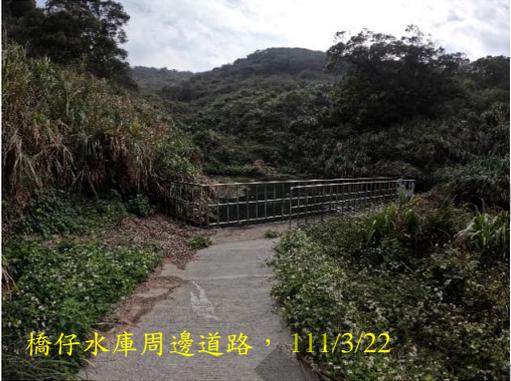
<p>橋仔水庫周邊道路，111/3/22</p> <p>大型廢棄物以人工方式清運後，維持原有次生林及周邊生態。</p>
<p>迴避清頭溪上中游段生態敏感區</p>	<p>工程施作過程應保留大石、次生林及並維持自然排水，以維持環境生態</p>

<p>施工迴避水庫周邊生態敏感區域</p>	<p>工程施作過程中應迴避此區塊之完整次生林，僅以人工方式清除環境大型廢棄物，以利生態環境發展。</p>

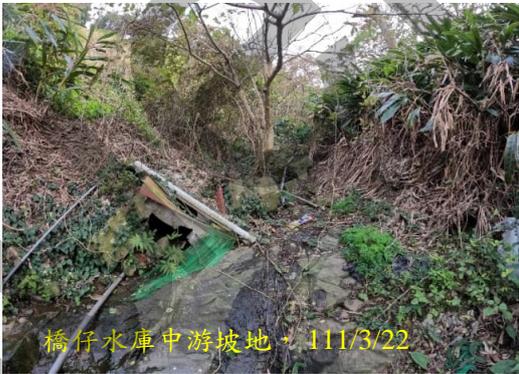
<p>橋仔水庫中游坡地，111/3/22</p> <p>施工完成後仍於上游保留大石、周邊次生林，維持原有景觀及自然排水。</p>

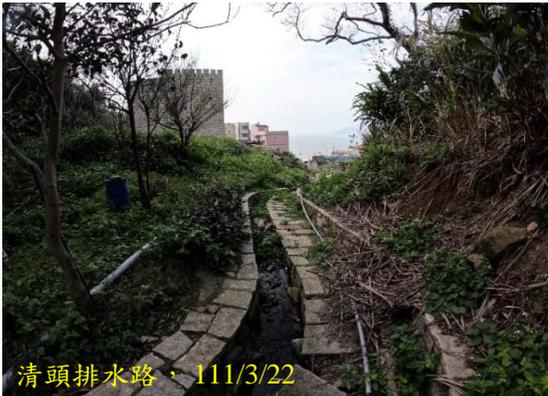
<p>清頭排水路，111/3/22</p> <p>清頭溪中游段邊坡整理，以砌石方式營造步道，取代原有土堤。</p>
