附表1 公共工程生態檢核自評表

工程基本資料	計畫及工程名稱	北竿生態旅遊線延展水環境改善計畫		—	大坵島原生植物保育		
	設計單位	台灣造園景觀學會		監造廠商	台灣造園景觀學會		
	主辦機關	連江縣政府產業發展處		營造廠商	村堂營造有限公司		
	基地位置	地點：	連江縣北竿鄉橋仔村		工程預算/ 經費 (千元)	預算數	18,000
		TWD97座標：X	TWD97座標：Y			決算數	17,019
		349654.551	2903973.588			中央補助(決算數)	15,317
	工程目的	結合自橋仔港至大坵港之大坵賞鹿之旅，於橋仔港區增設賞鹿旅客之生態導覽設施，並於大坵島施設保護原生植種之設施，避免遭受過度啃食，並移除外來種及入侵種，避免大坵島原生植被發生無法回復之演替，同時於大坵島適當地點增設生態導覽設施，避免遊客破壞棲地。另為縫補至塘岐村之景觀軸線。					
	工程類型	<input type="checkbox"/> 交通、 <input type="checkbox"/> 港灣、 <input checked="" type="checkbox"/> 水利、 <input type="checkbox"/> 環保、 <input type="checkbox"/> 水土保持、 <input checked="" type="checkbox"/> 景觀、 <input checked="" type="checkbox"/> 步道、 <input type="checkbox"/> 其他					
工程概要	保護原生植種5,000平方公尺、景觀營造及生態導覽設施1,024平方公尺、道路改善90公尺。						
預期效益	改善棲地環境5,000平方公尺。						
階段	檢核項目	評估內容	評估事項				
	提報核定期間：		108年9月12日 至 108年11月15日				
工程計畫核定階段	一、專業參與	生態背景人員	是否有生態背景人員參與，協助蒐集調查生態資料、評估生態衝擊、提出生態保育原則？ <input checked="" type="checkbox"/> 是 <input type="checkbox"/> 否			附表 P-01

**大坵島原生植物保育
工程生態檢核 提報核定階段附表**

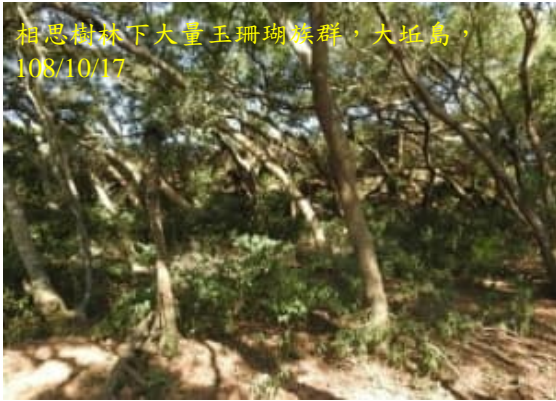
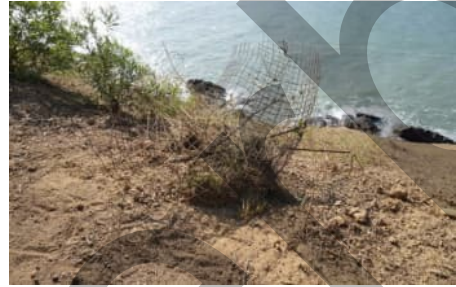
相思樹林下大量玉珊瑚族群，大坵島，
108/10/17

勘查日期	108年10月17日		填表日期	108年10月17日	
紀錄人員	戴千智		勘查地點	大坵島	
人員	單位/職稱		參與勘查事項		
李宗益	連江縣環境資源局/約用人員		工程概要說明		
戴千智	民享環境生態調查有限公司/ 經理		生態評估及調查統整		
現場勘查意見			處理情形回覆		
提出人員(單位/職稱):			回覆人員(單位/職稱):		
戴千智	民享環境生態調查有限公司/ 經理		李宗益	連江縣環境資源局/約用人員	
1.外來種玉珊瑚已明顯影響島內原生物種之生長，且其植株有濃厚氣味，梅花鹿不會食用，建議可搭配工程逐漸移除玉珊瑚。移除後的基地可用來種植鹿群喜食之原生物種，增加島上鹿群食物來源。			1.本工程即是根據長期觀察結果而爭取經費辦理玉珊瑚剷除及植生復育工作。		
2.步道周邊有關注物種，應避免挖採。			2.將要求廠商辦理教育訓練，分辨可以剷除及必須保留的物種。

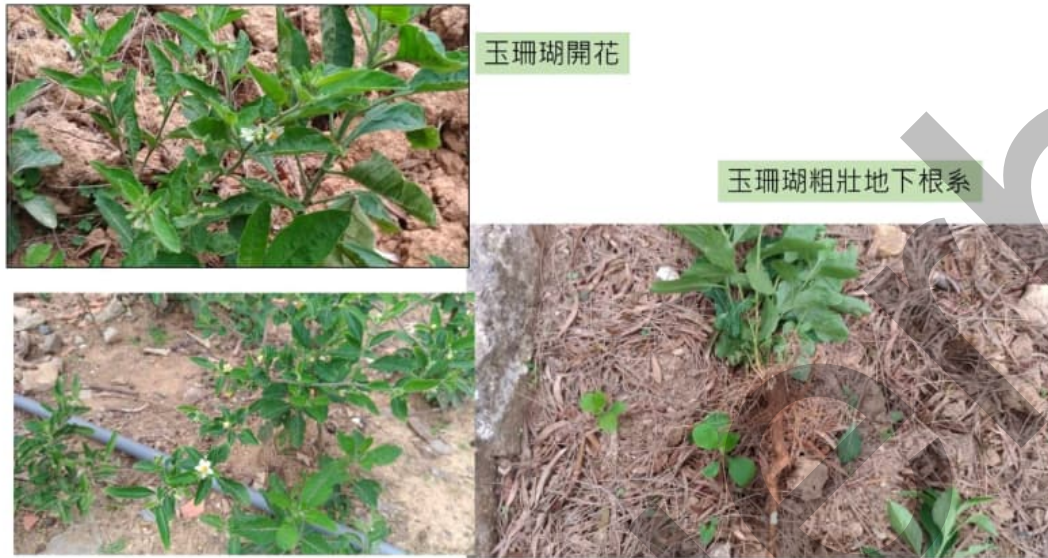
圖 3-3 大坵島入侵植物玉珊瑚開花狀態及根系圖

玉珊瑚之族群分布現況已明顯影響島內草本或灌木原生物種之拓殖生長，移除作業應以生態先行分區分期為原則。且為減少土壤擾動後流失即刻綠化減緩擾動與防治玉珊瑚再生。

6.研擬生態影響預測及生態保育對策：			
生態議題及保全對	生態影響預測	保育對策建議	策略
外來入侵種玉珊瑚	大坵島內玉珊瑚之族群分布現況已明顯影響島內草本或灌木原生物種之拓殖生長，且其植株有濃厚氣味，島上梅花鹿不取食利用。	外來種移除作業之進行必須避免過度影響現地生態環境，故移除作業應以生態先行分區分期為原則。且為減少土壤擾動後流失即刻綠化減緩擾動與防治玉珊瑚再生。	減輕
保護植被	保存環島步道及觀景休憩空間，與相鄰接綠地邊坡周邊自然的喬木生長，避免強剪枝葉及修除過多現有林木影響生態敏感區。	進行小葉桑、烏柏、雀榕等喬木植生，增加百慕達草、百喜草的植生帶及狼尾草(牧草)的地被保護。	補償

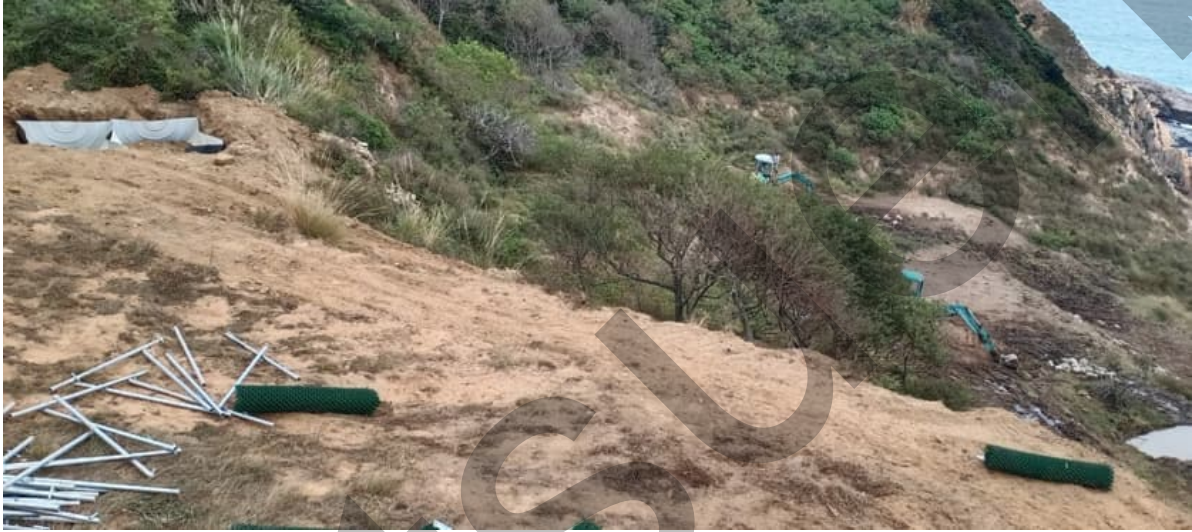
填表人員 (單位/職稱)	曹明利 台灣造園景觀學會計畫主持人	填表日期	109年10月15日
1.棲地評估：			
<p>工程計畫對大坵島生態環境具有修補及修護功能，主要利用防治玉珊瑚的耕除，進行生態修補的綠化工程，將耕除面積進行植生綠化，除達到水土保持功能也增加島上梅花鹿食草植物來源。除進行小葉桑、烏柏、雀榕等喬木植生，增加百慕達草、百喜草的植生帶及狼尾草(牧草)的地被保護。工程對島上現有生態環境不會造成劇烈衝擊及影響，對於入侵植物玉珊瑚耕除及增加梅花鹿冬季食草有實質效益。</p>			
2.棲地影像紀錄：

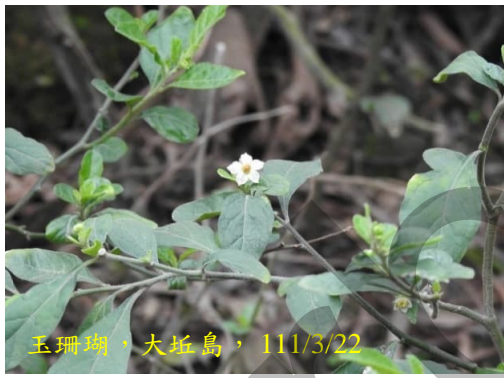
<p>玉珊瑚，大坵島，111/3/22</p>
--	--

生態保育措施	保育策略建議	執行成效
外來入侵種移除	<p>大部分玉珊瑚生長於森林底層，按分區施工以減輕環境負擔之策略施工後，部分林下玉珊瑚已移除。剩餘部分建議儘早處理，以免拖延時間過長又遭入侵。已清除之區域也應定期巡視，避免漏網之魚。</p>	 
<p>種植牧草及桑樹、雀榕等食草植物。</p>	<p>確實種植牧草及桑樹、雀榕等食草植物。但日後牧草應選用當地原生物種作為替代較佳。</p>
