橋仔港環境營造一期

規劃設計階段 生態檢核成果報告書

主辦機關：連江縣環境資源局

設計單位：華邦工程顧問有限公司馬祖分公司

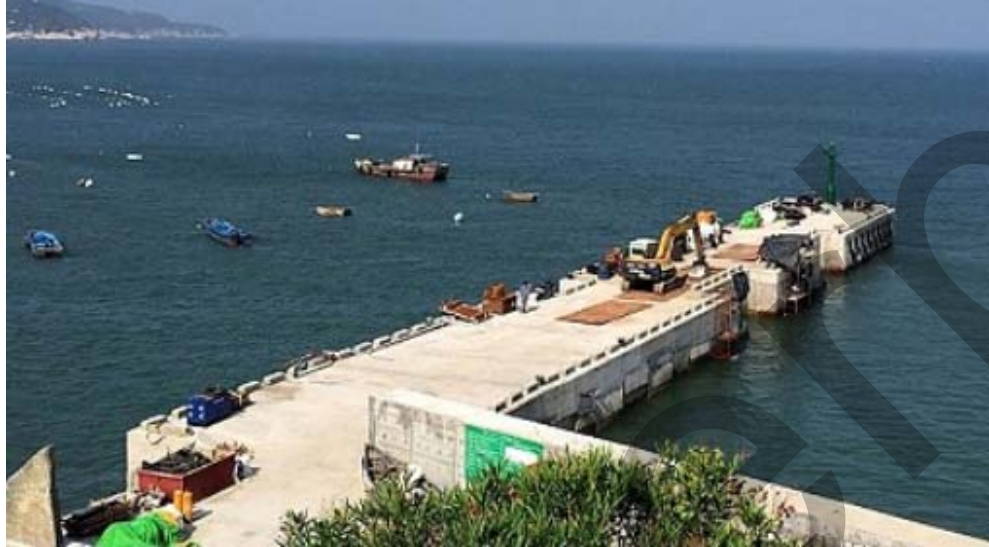
圖 4 橋仔漁港現況設施圖

橋仔碼頭是簡易的突堤如圖4，遊客上下船較不便利與安全，打造更安全的碼頭對橋仔未來長期發展是重要的設施，而碼頭週邊整體水域環境仍有待配合漁村建設提升整體景觀形象，才能使橋仔榮景再現。

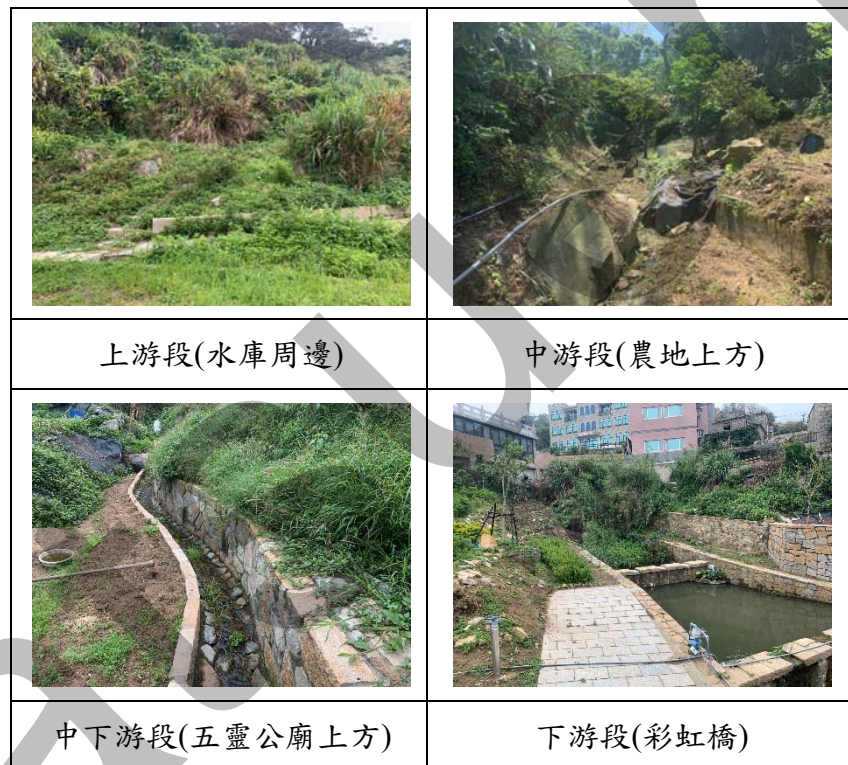
圖 6 清頭溪排水路各分段位置圖

本案基地為北竿鄉橋仔村清頭溪排水路，主要水體為地表逕流水，上游段水源為橋仔水庫用水，中游段依地勢山形為地表逕流小溪，至下游段彩虹橋位置以跌水工方式呈現，並透過跌水曝氣手法過濾水中雜質，清頭溪排水路如下圖6。

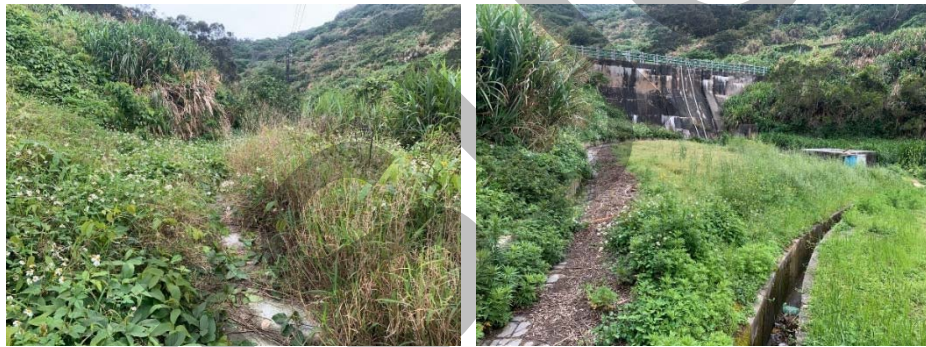
圖 16 基地改善工區(1)位置圖

預定改善工區(1)位於橋仔水庫周邊，水庫上壩及下壩池內已長滿雜草，步道兩側已滿佈雜物、植被且下方溢洪道平台亦無人行空間，溝內泥沙淤積影響排水，根據調查此區與北竿雌光螢生態棲地相距不遠，經過規劃重新整理環境並保留棲地生態，營造區域休憩作用供遊客與雌光螢棲地維持適當空間保有最佳觀賞距離。

工程除保留原有植被外，亦可使溪水停留維持區域內土壤潮濕，以利苔蘚等類的植物生長，造就蝸牛、馬陸等雌光螢食物來源，望可成為雌光螢復育棲地。

1. (補償)保留既有原生植栽種類，並重新規劃復育環境，營造雌光螢生態棲地。
2. (減輕)確實整理環境景觀，並經由管線埋設使水流行過道路排放至下方山坡維護水質。

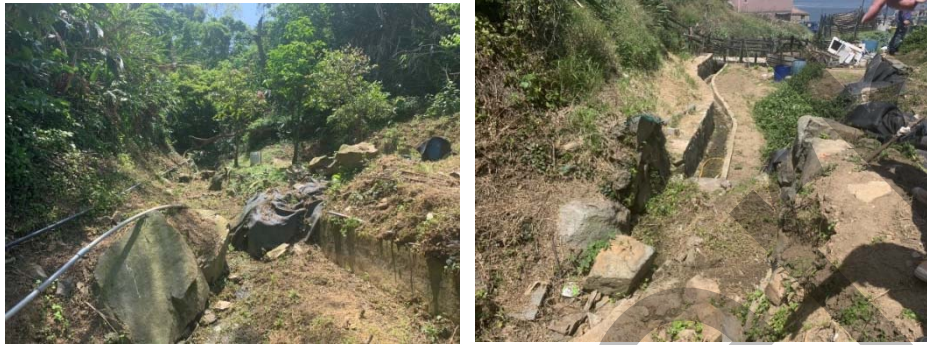
圖 18 基地改善工區(3)位置圖

預定改善工區(3)位於清頭排水路中游段，現況既有砌石溝兩側緊鄰私人農地，農業用水依地表逕流排入既有水溝影響水質，後方排水路周邊亦以木板隔出環境無人行空間，邊坡擋牆上方佈滿雜物，可藉由中下游段重新整治排水溝，引導良好水路流向，並於中游上段營造雌光螢復育棲地，創立清頭溪排水路段沿線步道，提升景區環境亮點。

1. (補償)於中下游段確實設置集水井及排水過濾措施，同時改善未來排水路段水質。

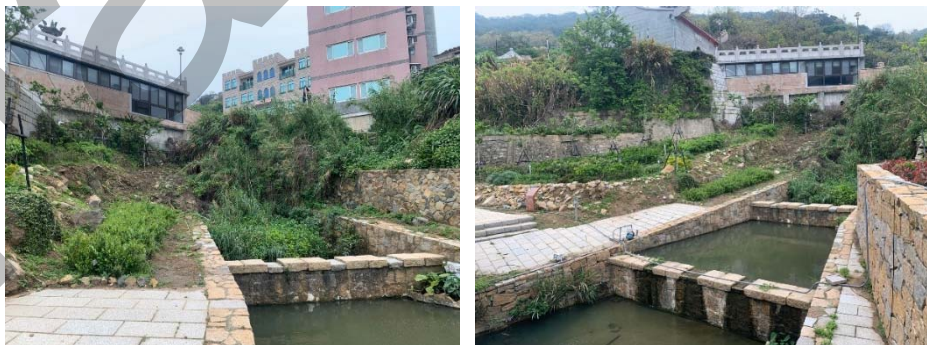
圖 19 基地改善工區(4)位置圖

預定改善工區(4)位於清頭排水路下游生態池周邊，現況雖有種植植栽區域，但因邊坡石塊、雜物及芒草叢生整體景觀環境凌亂，上方出水口周邊附掛許多私人抽排水管線且堆置許多廢棄物影響環境發展，既有生態池現況因枯水期無活水挹注故形成死水淤積於溝內，長年累月易有異味產生。

經規劃將溝底鋪設濾水陶粒抬高高程並增設3道跌水工，增加水路段之跌水曝氣，降低水中BOD、COD及SS，並透過重力排水及動力回送設施增加活水循環，達到淨化水質之功效；主要枯水期時引用橋仔水庫上壩水源，於橋仔村落創造小橋流水之景觀，未來為串聯橋仔與大坵整體旅遊環線，延續北竿永續旅遊之精神。

1. (補償)於中下游段確實設置跌水工及排水過濾措施，同時創造活水改善未來排水路段水質。
2. (迴避)工程施作過程中應迴避既有植栽種，避免過度開挖縮減植栽壽命。

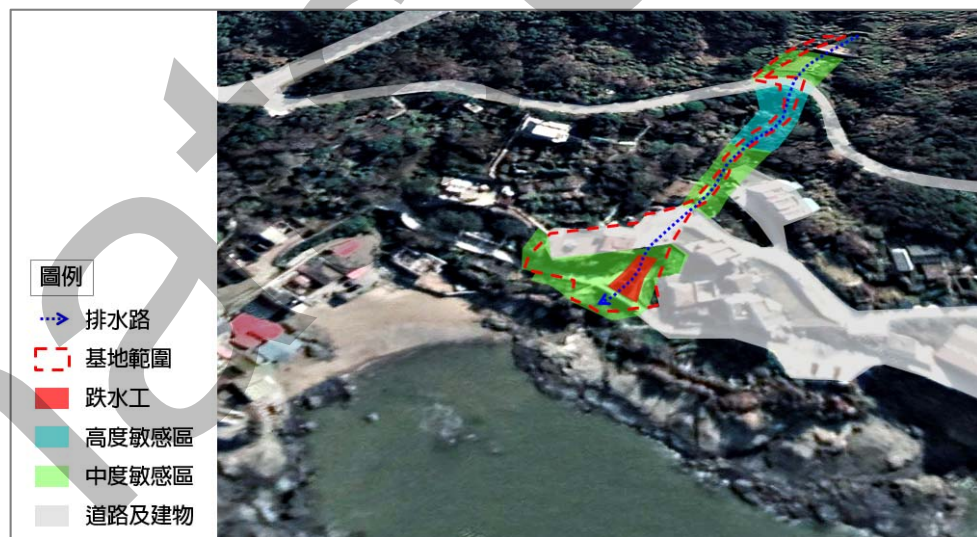
圖 20 生態敏感區位圖

故而建議，除了在計畫區內保留原有自然植被外，如果可以於野溪設置靜水區或緩流區，使得溪水停留，維持區域內土壤的潮濕，以利苔蘚等類的植物生長，造就蝸牛、馬陸之類的雌光螢食源，或可以成為北竿雌光螢的復育場所，經調查所繪製之敏感區位圖如圖20。

經雌光螢調查，於清頭溪排水路段上游段(A段)及下游段(B段)分析，雌光螢本身喜歡聚集於水源附近，且食物來源為蝸牛、馬陸等，依據大自然食物鏈原則，為吸引、復育雌光螢棲地的首要條件，是要將營造出適合蝸牛及馬陸生存之環境，依據現地植栽調查，整理出現況環境中適合其之植栽種類，依循分布位置檢討復育雌光螢之位置，整理出下表3。

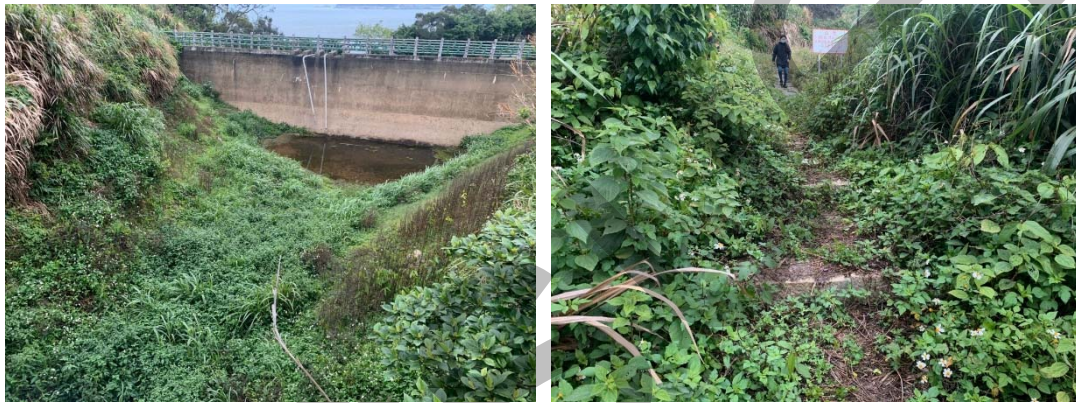
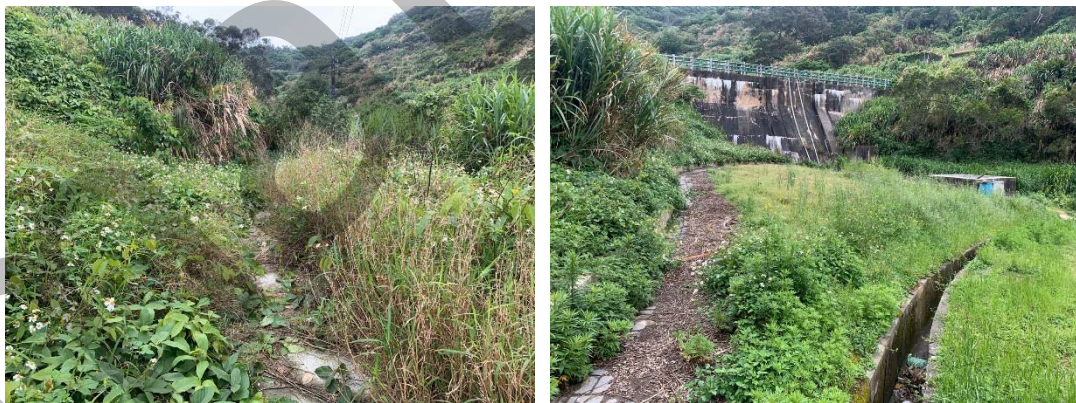
【工區 1-橋仔水庫周邊】

預定改善工區 1 位於橋仔水庫周邊，水庫上壩及下壩池內已長滿雜草，步道兩側已滿佈雜物、植被且下方溢洪道平台亦無人行空間，溝內泥沙淤積影響排水，根據調查此區與北竿雌光螢生態棲地相距不遠，工程除保留原有植被外，亦可使溪水停留維持區域內土壤潮濕，以利苔蘚等類的植物生長，造就蝸牛、馬陸等雌光螢食物來源，望可成為雌光螢復育棲地。

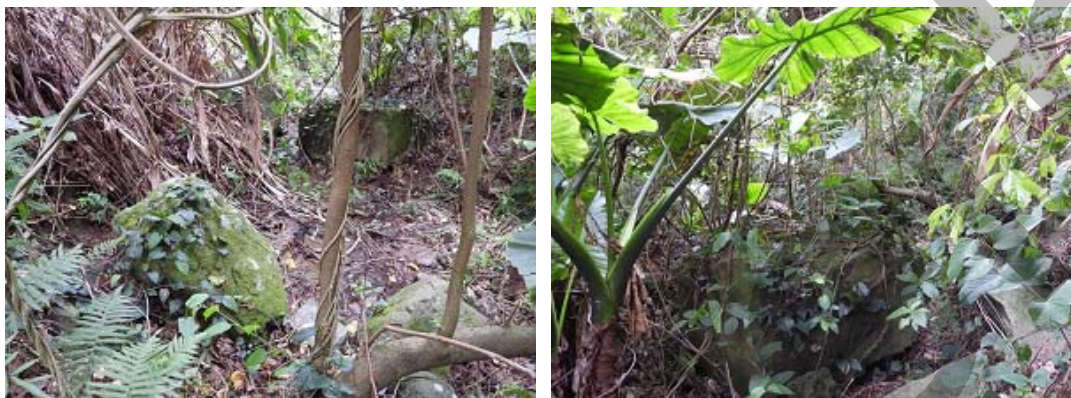
【工區 2 清頭溪上游段】

預定改善工區 2 位於清頭溪上游段，本區長期荒廢植生自然演替而成為次生林環境，且吸引許多動植物駐留，林間排水路段上有大量傾倒木及落石影響周邊林木生長，因植生群成長已融合於現地環境，如果可以維持本區域的自然演替，應可逐步自然成林，於施工時應注意鳥類棲息處。

維持其次生林環境，僅人工針對林間大型雜物進行清運作業。

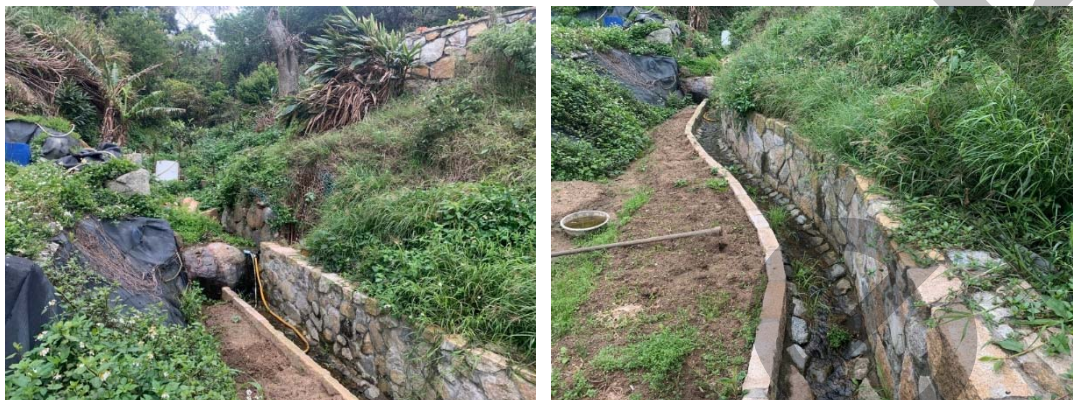
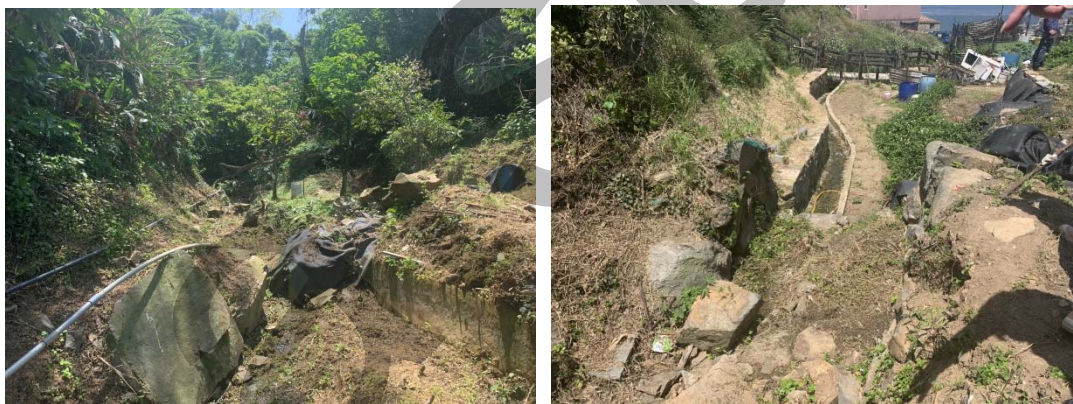
【工區 3 清頭排水路中游段】

預定改善工區 3 位於清頭排水路中游段，現況既有砌石溝兩側緊鄰私人農地，農業用水依地表逕流排入既有水溝影響水質，後方排水路周邊亦以木板隔出環境無人行空間，邊坡擋牆上方佈滿雜物，可藉由整治排水路營造雌光螢復育棲地。

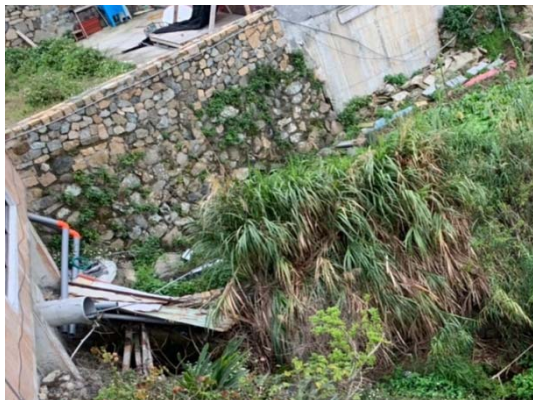
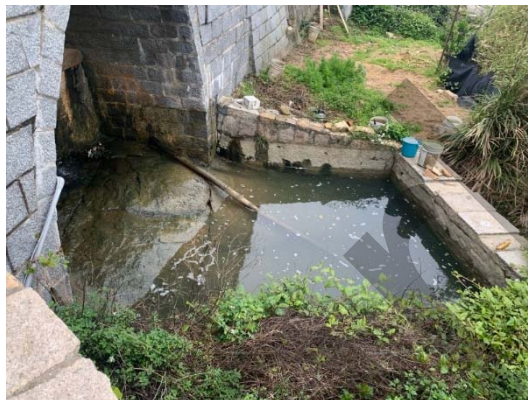
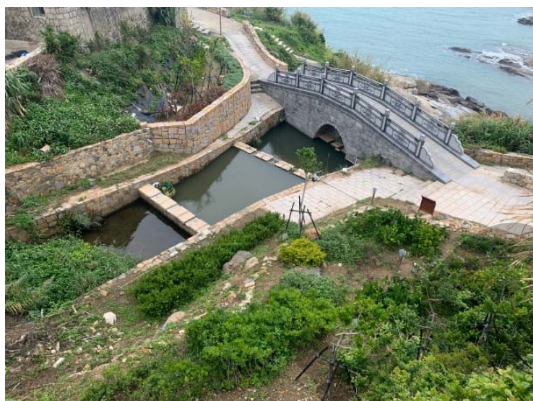
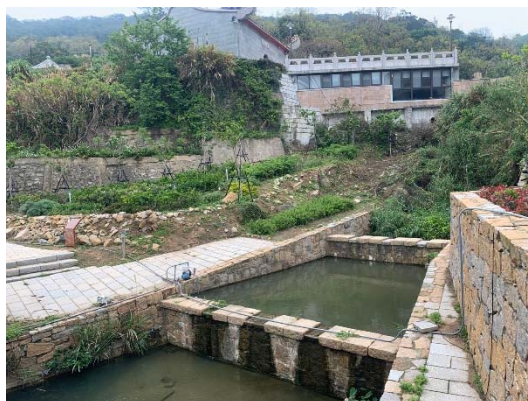
【工區 4 清頭排水路下游段】

預定改善工區 4 位於清頭排水路下游生態池周邊，現況雖有種植植栽區域，但因邊坡石塊、雜物及芒草叢生整體景觀環境凌亂，上方出水口周邊附掛許多私人抽排水管線且堆置許多廢棄物影響環境發展，既有生態池現況因枯水期無活水挹注形成死水，長年累月易有異味產生。

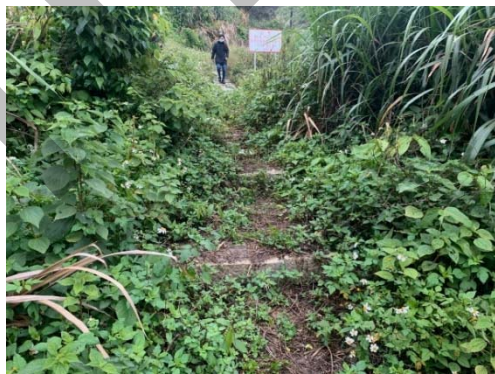
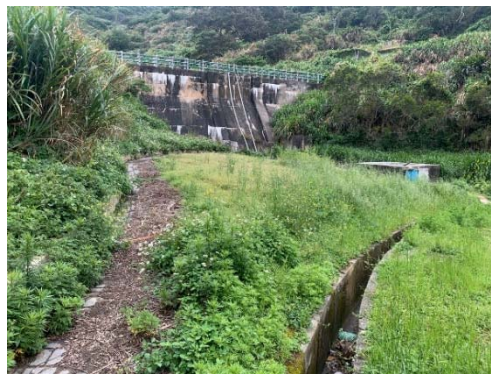
4.棲地影像紀錄：

評估因子	說明	程度
1.溪床自然基質多樣性	底質主要由漂石、圓石、卵石、礫石組成，良好基質占河道面積約 70%以上，多為粒徑較大之漂石為主。	4
2.河床底質包埋度	礫石、卵石、圓石、漂石約有 30%的體積被沉積砂土包圍。	6
3.流速水深組合	水流型態為淺瀨、淺流、岸邊緩流 3 種流速水深組合。	6
4.湍瀨出現頻率	河道中存在數處由漂石、圓石堆疊形成之跌水湍瀨，且湍瀨間之距離除以河道寬度約小於 7。	3
5.河道水流狀態	連續淺流或淺瀨其水深介於 15-30 公分左右。	5
6.堤岸植生保護	兩側堤岸約 70%具植被覆蓋(含農墾地、果樹、竹林、外來種植物)。	左岸：7 右岸：8
7.堤岸植生帶寬度	左側堤岸植生帶寬度小於 6 公尺，因人為建物及活動限縮植生帶。右側堤岸植生帶寬度則介於 6-12 公尺間。	左岸：7 右岸：6
8.溪床寬度變化	尚未施工河床寬度比例均為 1。	5
9.縱向連結性	自然溪床。	5
10.橫向連結性	兩側堤岸與河床高度落差大，邊坡坡度近乎 90 度。	左岸：2 右岸：3
總分		67

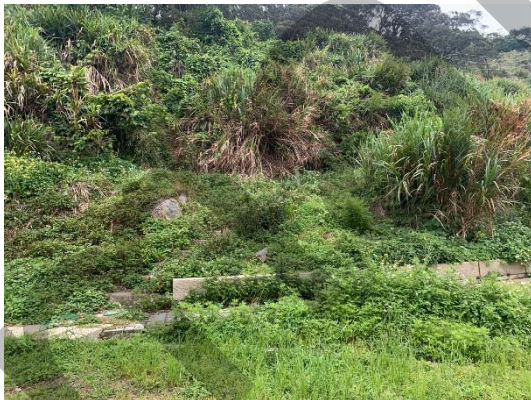
(保全對象 1)花台上既有原生植種

#	生態議題及保全對象	生態影響預測	保育策略建議
1	保留植被	工區溢洪道周邊保留原生植種，並清除雜草等外來因素。	(補償)保留既有原生植栽種類，並重新規劃復育環境，營造雌光螢生態棲地。
2	保護水質	水庫溢洪道周邊範圍，進流處周邊環境因泥沙淤積雜草蔓生，水質經道路管溝排放至下方排水路段上游處。	(減輕)確實整理環境景觀，並經由管線埋設使水流行過道路排放至下方山坡維護水質。

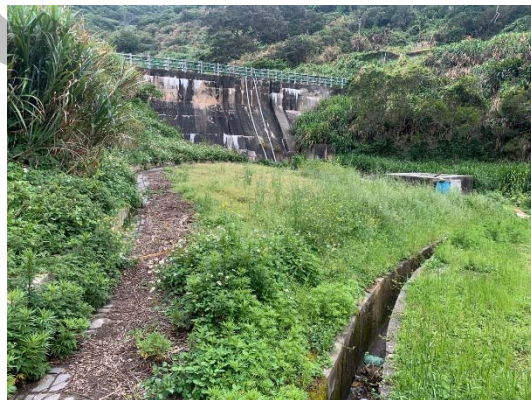
(保全對象 2)溢洪道周邊步道及管溝

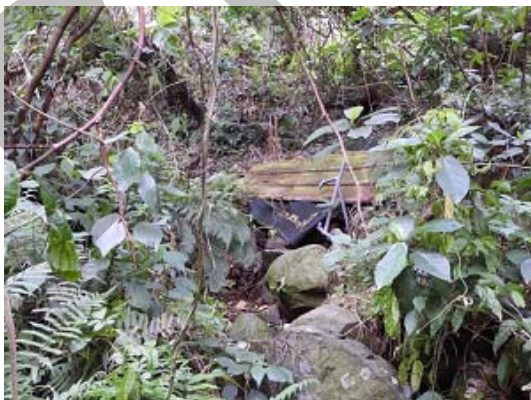
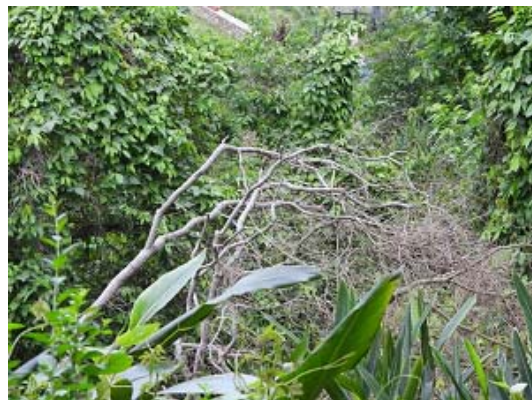
4.棲地影像紀錄：

評估因子	說明	程度
1.溪床自然基質多樣性	底質主要由漂石、圓石、卵石、礫石組成，良好基質占河道面積約 70%以上，多為粒徑較大之漂石為主。	6
2.河床底質包埋度	礫石、卵石、圓石、漂石約有 30%的體積被沉積砂土包圍。	7
3.流速水深組合	水流型態為淺瀨、淺流、岸邊緩流 3 種流速水深組合。	7
4.湍瀨出現頻率	河道中存在數處由漂石、圓石堆疊形成之跌水湍瀨，且湍瀨間之距離除以河道寬度約小於 7。	4
5.河道水流狀態	連續淺流或淺瀨其水深介於 15-30 公分左右。	4
6.堤岸植生保護	兩側堤岸約 70%具植被覆蓋(含農墾地、果樹、竹林、外來種植物)。	左岸：8 右岸：7
7.堤岸植生帶寬度	左側堤岸植生帶寬度介於 6-12 公尺間，因人為建物及活動限縮植生帶。右側堤岸植生帶寬度則小於 6 公尺，已遭農用耕地取代。	左岸：8 右岸：8
8.溪床寬度變化	尚未施工河床寬度比例均為 1	5
9.縱向連結性	自然溪床	7
10.橫向連結性	左側堤岸邊坡坡度小於 30°，右側堤岸邊坡坡度則介於 31-40°。	左岸：4 右岸：5
總分		86

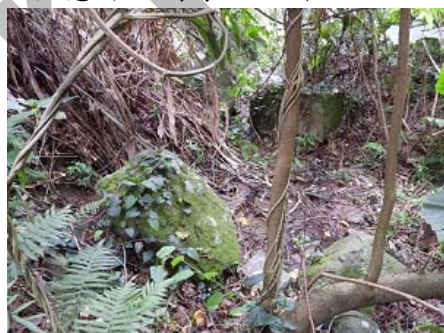
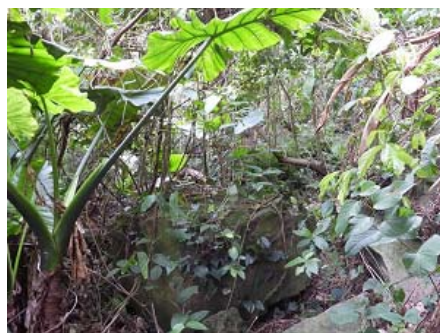
(保全對象 1)環境落石及傾倒木

#	生態議題及保全對象	生態影響預測	保育策略建議
1	保留植被	工區上游段為次生林，施工過程可能導致其開挖擾動破壞植被。	(迴避)工程施作過程中應迴避此區塊之完整次生林，僅以人工方式清除環境大型廢棄物，以利生態環境發展。
2	保留大石	工區上游河道中有許多穩固大石及傾倒木，施工過程中可能導致其遭打碎利用，破壞水域棲地類型，使水域動物無法利用。	(迴避)工程施作過程應保留大石及傾倒木以維持環境生態。
3	保護水質	溪流流經工區範圍可能導致溪水濁度升高、水質汙染。	(補償)於中下游段確實設置集水井及排水過濾措施，同時改善未來排水路段水質。
4	保護水質	機具行經溪床如直接輾壓將導致揚沙致使溪水濁度升高、水質汙染。	(迴避)為維護此次生林環境，施工迴避此段工區保留其生態及自然排水。

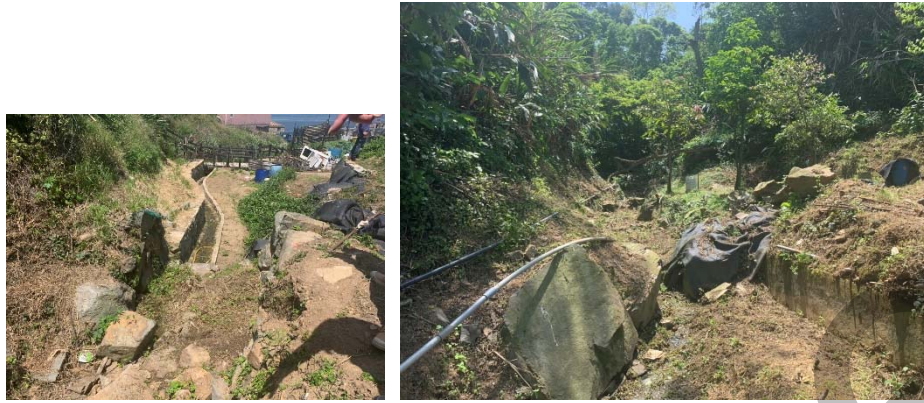
4.棲地影像紀錄：

預定改善工區 3 位於清頭排水路中游段，現況既有砌石溝兩側緊鄰私人農地，農業用水依地表逕流排入既有水溝影響水質，後方排水路周邊亦以木板隔出環境無人行空間，邊坡擋牆上方佈滿雜物草，可藉由整治排水路營造雌光螢復育棲地。

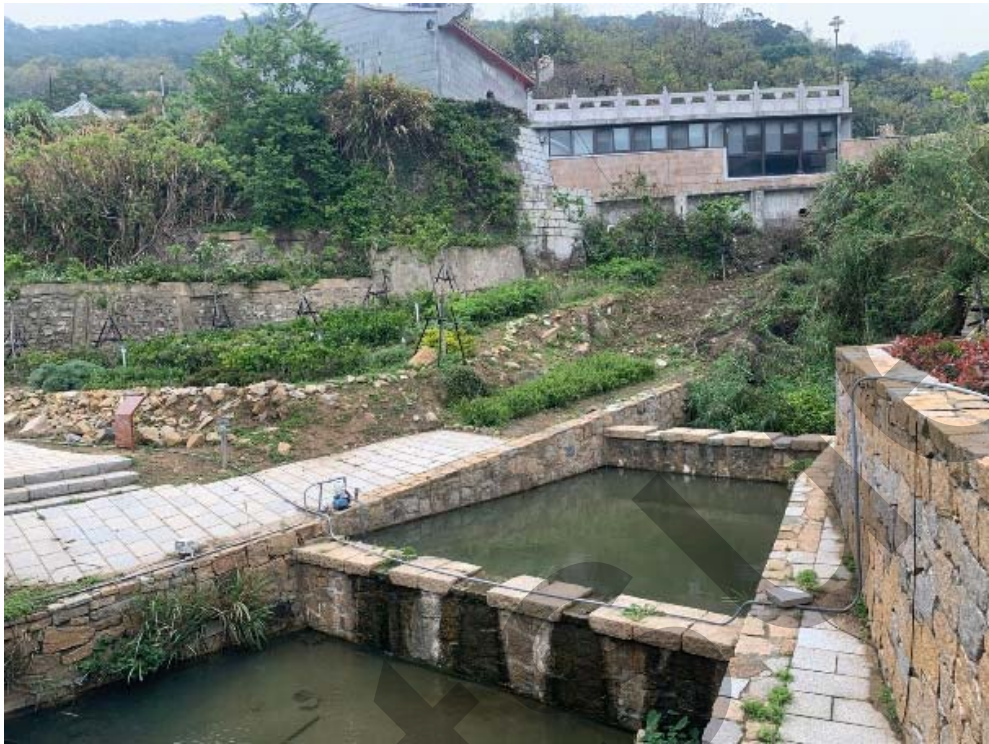
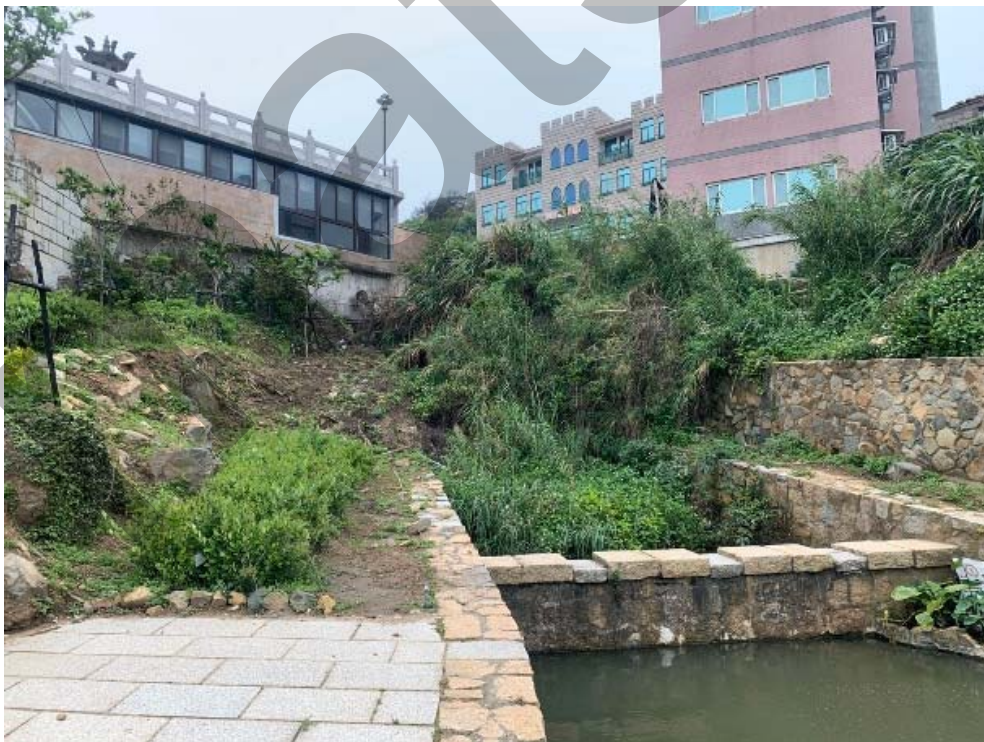
4.棲地影像紀錄：

預定改善工區 4 位於清頭排水路下游生態池周邊，現況雖有種植植栽區域，但因邊坡**石塊**、**雜物草**及芒草叢生整體景觀環境凌亂，上方出水口周邊附掛許多私人抽排水管線且堆置許多廢棄物影響環境發展，既有生態池現況因枯水期無活水挹注形成死水，長年累月易有異味產生。

#	生態議題及保全對象	生態影響預測	保育策略建議
1	保護水質	溪流流經工區範圍可能導致溪水濁度升高、水質汙染。	(補償)於中下游段確實設置跌水工及排水過濾措施，同時創造活水改善未來排水路段水質。
2	保留植被	工區下游段既有種植許多植栽種類，施工過程可能導致其開挖擾動破壞植被。	(迴避)工程施作過程中應迴避既有植栽種，避免過度開挖縮減植栽壽命。

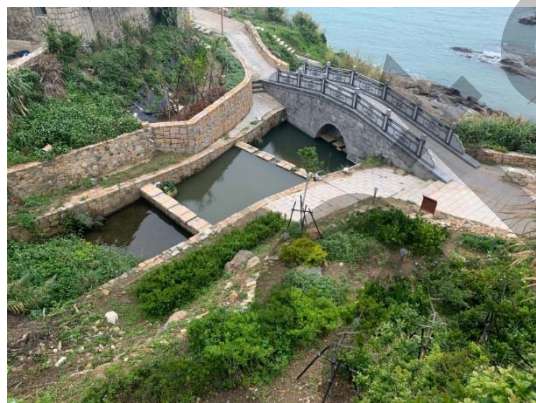
(保全對象1)環境既有植栽景觀：流蘇、細葉雪茄花、日本女貞、凹葉柃木、海芙蓉、馬祖紫珠、厚葉石斑木、紅芽石楠、麥門冬、黃金金露花、海桐、蔓荊、黃連木、日本衛茅等。

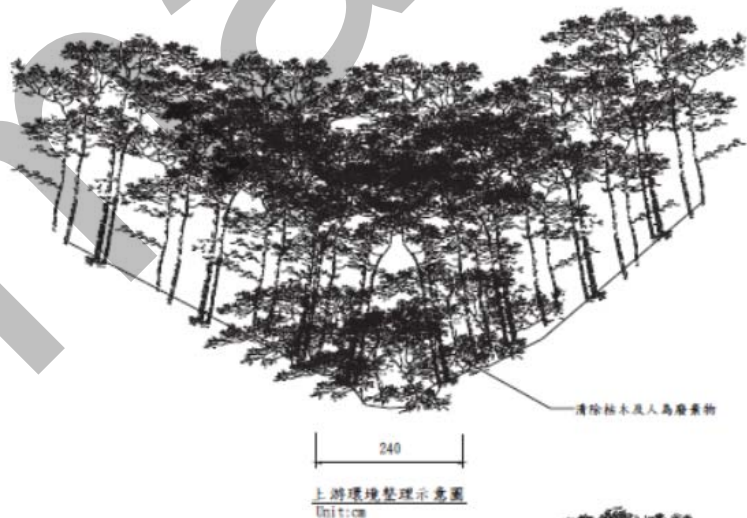
<p style="text-align: right; margin-right: 10%;">清除林木及人為廢棄物</p> <p style="text-align: center;">240</p> <p style="text-align: center;">上游環境整理示意圖 Unit:cm</p> </div>
