# 福清灣堤岸親水環境營造工程

## 規劃設計階段 生態檢核成果報告書 (修正二版)

主辦機關：連江縣環境資源局

設計單位：華邦工程顧問有限公司馬祖分公司

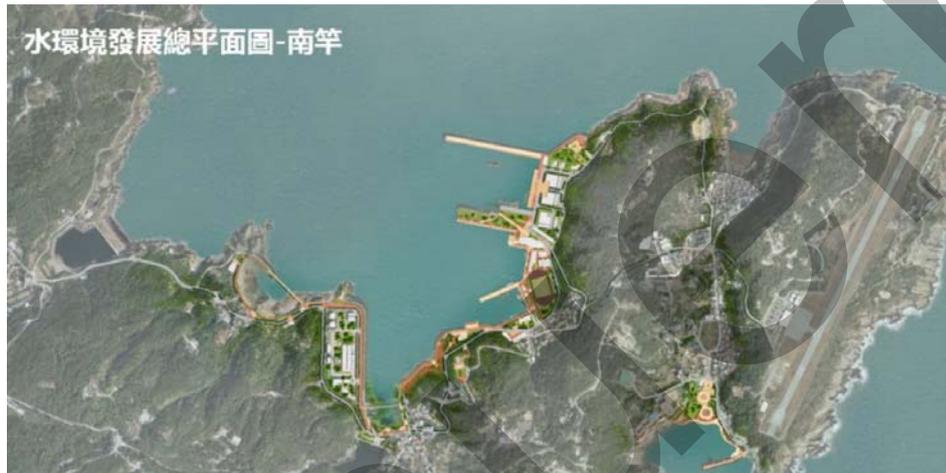
圖 1 樂活藍灣計畫建設範圍圖

馬祖地區南北綿延七公里，猶如遺落的一串珍珠，散布於閩東海域，行政區劃分為南竿、北竿、莒光及東引等四鄉五島。各島地形以丘陵地為主，山巒起伏而平地少，沿海地區多為岩岸及海崖峭壁，部分海岸有沙灘或礫灘地。連江縣整體水環境建設乃串聯各島之重要藍帶，水環境樂活藍灣—建設範圍圖如下圖1。

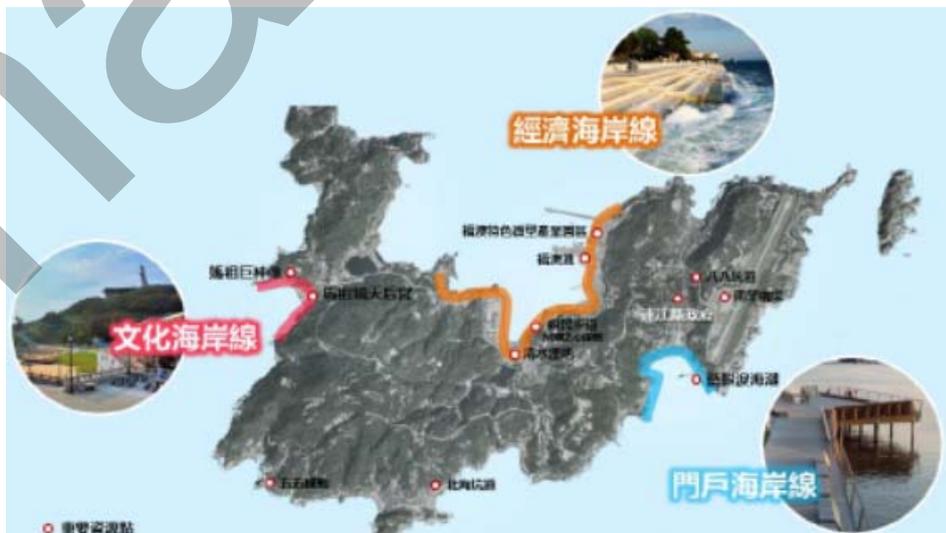
圖 2 海岸線分區範圍圖

水環境發展樂活藍灣—南竿鄉是連江縣面積最大也是人口最多的行政區域。做為水環境建設的首要地區，依照不同發展屬性可劃分為「經濟海岸線」、「文化海岸線」及「門戶海岸線」如下圖2。介壽海堤環境營造將規劃為增加海堤堤岸安全、道路拓寬美化與藍眼淚觀景台安全設施整修，妥善維護生態環境。

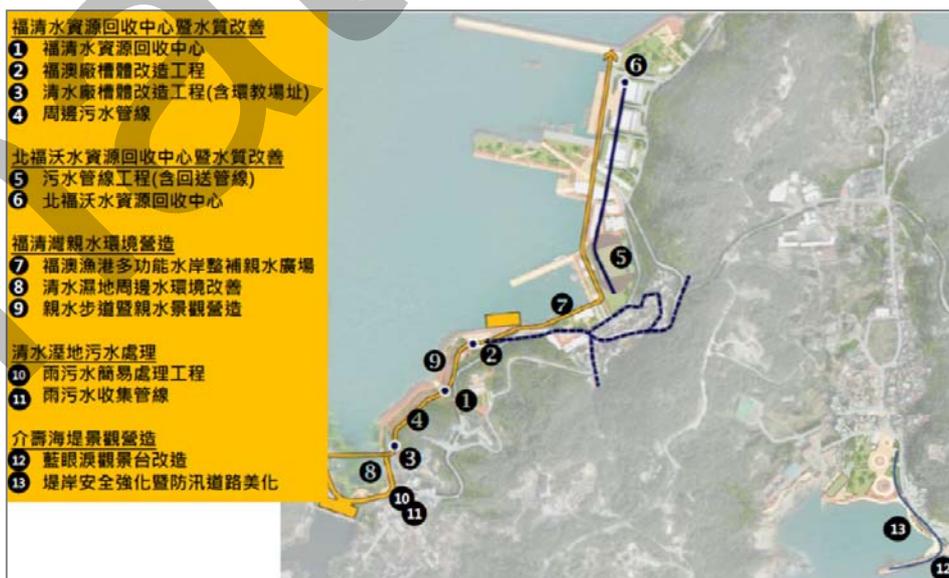
圖 3 樂活藍灣計畫分區規劃構想圖

本計畫將提升福清步道沿線景觀環境之營造，主要工程項目為後期建置福清污水處理廠，預先開挖步道沿線埋設污水管線，復原同時，希冀打造步道景區亮點設施，設置主題園區增加觀光客群，完善區域設施安全性；另配合清水濕地生態教育，及水循環生態池促進廢（污）水回收再利用，進而改善福清灣水域及濕地水質，營造堤岸親水環境與休憩空間；搭配污水良好處理回收再利用之精神，減少污染衝擊濕地及海洋生態環境，促使營造水岸景觀與鄰近周邊綠地公園的親水連結性，營造良好水與環境，計畫分區規劃構想圖如下圖3。

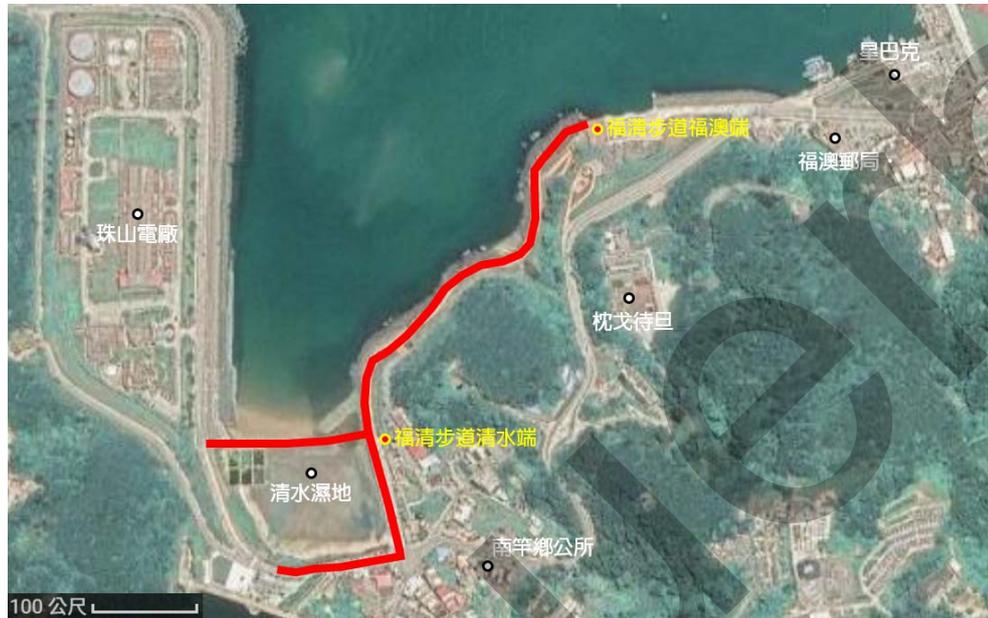
圖 4 基地周邊 GOOGLE 航照圖

本計畫工程計畫位於連江縣南竿鄉由福澳村至清水村段之福清步道，一直延伸至清水濕地週邊，如下圖4。

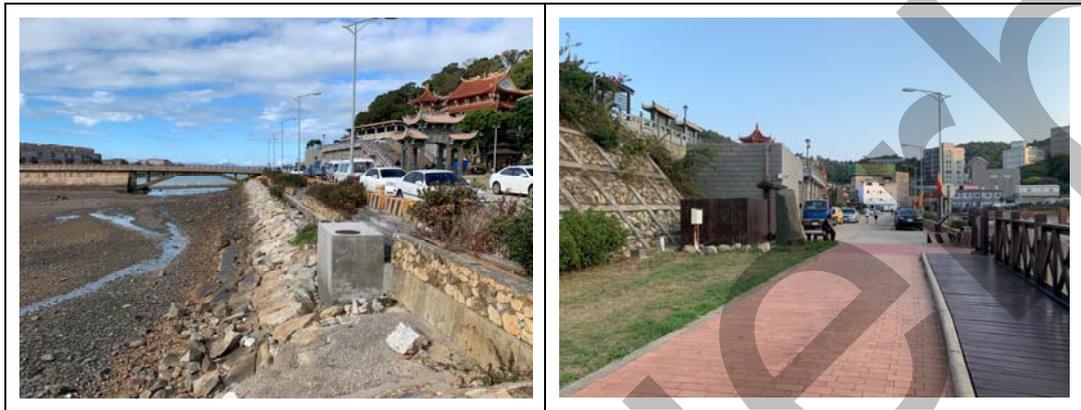
圖 7 清水濕地及福清步道清水端現況照片

清水端之清水濕地如下圖7，民國95年本縣南竿鄉清水澳口經內政部營建署列為國家級溼地，早年是自然的砂灘，由於戰地政務時期防波堤的興建及海砂的挖取，而產生現今的泥灘、砂岸、水泥岸等。再加上山坡地的地下水源滲出，及家庭污水所帶來的有機質營養源，造成了清水濕地生機蓬勃的風貌。本濕地也是馬祖當地漁民船舶的避風港。

清水村目前污水量已遠超出既有清水污水處理廠處理負荷，而福澳村近年規劃多項景觀營造及觀光提升計畫，且陸續新增港務大樓、旅客中心及相關行政大樓設施，預期遊客量將逐年增加，恐威脅福沃污水處理廠既有處理能力。據此，樂活藍灣計畫將針對水質改善、

生態維護及環境教育予以整體規劃，預計搭配清水濕地生態教育，將福澳、清水污水處理廠改建為前處理廠，將兩廠整併並擴建為福清水資源回收中心的同時，亦將清水廠打造為馬祖第一處環境教育場址，達到擴大福澳、清水村之污水處理容量、效能與納管範圍，促進(廢)污回收再利用，進而改善福清灣水域水質，營造堤岸親水環境與休憩空間。

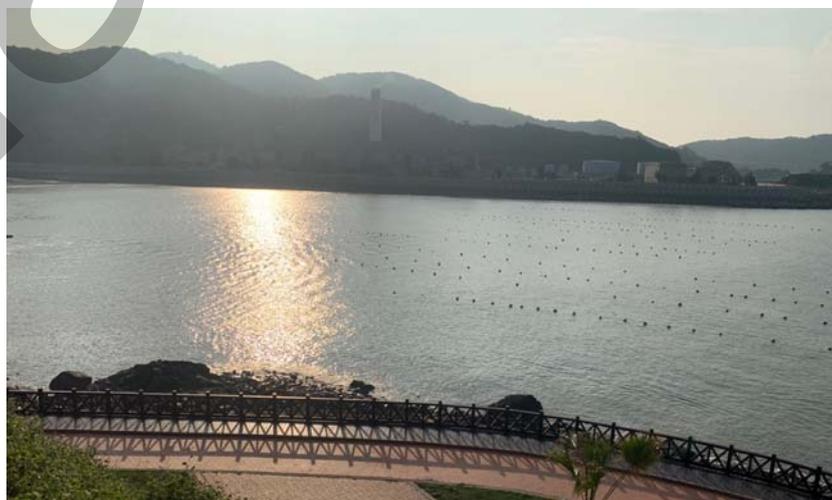
圖 9 福清步道水域現況圖

本案基地為南竿島面向中國大陸的海岸地區海水水域，主要受到閩江淡水流入，帶來無機營養鹽。福清步道週邊為觀光景區、漁港及濕地範圍，周邊環境水體均為海水分布如下圖9，夏季四至六月期間有藍眼淚分布於海面，海洋資源豐富經常有許多釣客前往此處磯釣。

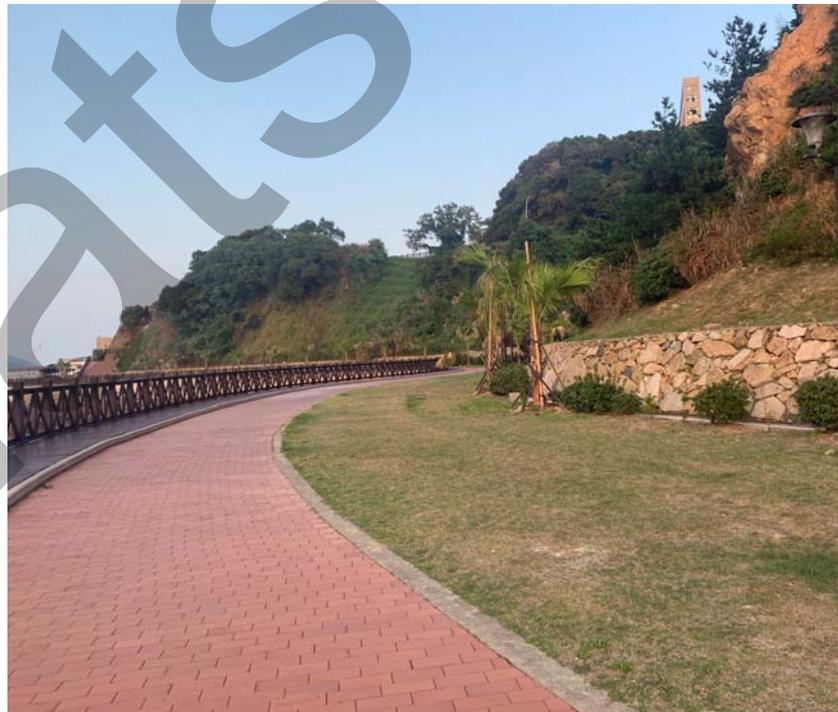
圖 10 福清步道環境現況圖

基地本身為填海而成的海埔新生地，整體環境相較較為水泥化如下圖10，步道東側有大片次生林生態區域內部種植草皮點綴環境綠化，海堤外側為沿岸大型礫石與消波塊；岩石間奇異海蟑螂及一些藤壺算較為優勢的動物類群，本區為夏日南風面觀賞藍眼淚絕佳場所，光害低且為風向南風澳口，漲潮時海面呈現藍色浪花皆為藍眼淚出沒地，各項生態及自然景觀特色說明如下。

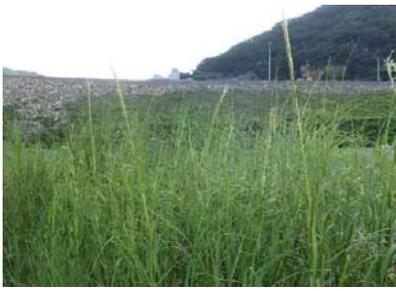
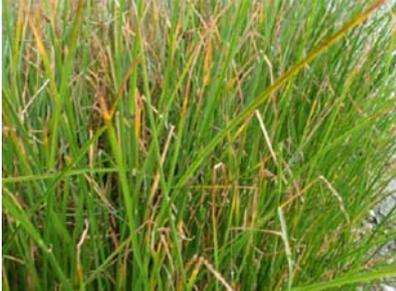
圖 16 外來種植栽種類調查記錄

清水濕地區域覆蓋著外來入侵植栽種類－互花米草和扁稈蔗草，如圖 16，此種植栽為危險植栽種類，由於其繁殖力、排他性強，破壞當地原有的生態系統，若放任其肆意生長將會造成濕地陸域化；互花米草原產地為美國東南部海岸，為多年生禾本科植物，生長於沼澤、濕地及潮間帶，植株耐鹽、耐淹、抗風浪，種子可隨風浪傳播，根系分佈深達 60 公分的灘土中，單株一年內可繁殖幾十甚至上百株，由於繁殖力強、根系發達等特點；互花米草由於繁殖力強，藉由高密度的地下根莖排擠招潮蟹、彈塗魚及紅樹林的生存空間，進而影響該區水鳥的覓食，嚴重傷害珍貴的溼地生態

本計畫施工區域綠地植披部分，周遭綠地內以次生林及雜木為主，林木叢下蔓生植物和灌木雜生。建議將馬祖特有植物保留；但有部分區域混雜外來種互花米草需與以清除；施工所造成之揚塵及廢棄物可能影響清水濕地之生態。提出保育原則如下：

- 1、 補償：保留馬祖原有植披，疏枝與雜木移除以外來種為主，若需新增植披以現馬祖原生植物為主要種植植披。合理安排植栽作業及種植區域：建議配合現有已修整部分進行種植，其他上邊坡雜木過多部分以疏枝修剪取代開發行為。
- 2、 減輕：施工過程有下列保護措施建議：東側上邊坡雖多為芒草及雜木，其早期仍以菱形格網維護邊坡以及邊坡陡峭，有安全虞慮，建議機具主要多以福沃及清水兩側出入口進行材料運送，或是運用其它措施來保護邊坡穩定及生態圈。
- 3、 補償：親水觀景台施作：親水觀景台就目前規劃，應由潮間帶開始重整塊石基礎施作，施作面積約 120 平方米，建議後續親水觀景台以凹凸面收邊，補償該區貝類棲息空間。
- 4、 減輕：施工時以灑水降低揚塵，監督營造廠商於施工後當日將廢棄物帶離工區，棄土配合合法土資場清除。

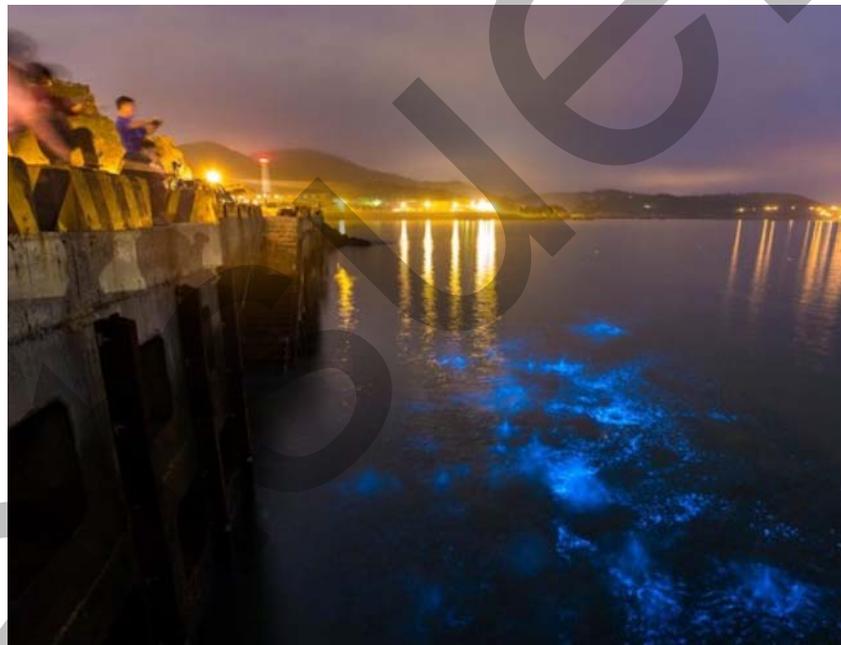
圖 17 藍眼淚生態景觀

CNN 列為全球必看的 15 大奇景；藍眼淚主要是由「異營性夜光蟲」（學術分類是無毒性渦鞭毛藻）所造成，數量與閩江汛期有密切關係；每年 4 月到 6 月底是閩江的汛期，大量的閩江淡水流入位於閩江口的馬祖周邊，河水帶來無機營養鹽，包括氮、矽、磷，提供微細藻類生長所需養分；矽明顯控制微細藻類，特別是矽藻的成長，矽藻是夜光蟲的主要食物，引發夜光蟲快速成長並形成「藻華」現象（微細藻類短期間大量增加狀態）。在汛期時，海水鹽度明顯變低，夜光蟲數量明顯增加，汛期結束後，閩江河水減少，矽藻成長也受限，夜光蟲因為食物不足也自然消失，如下圖 17。

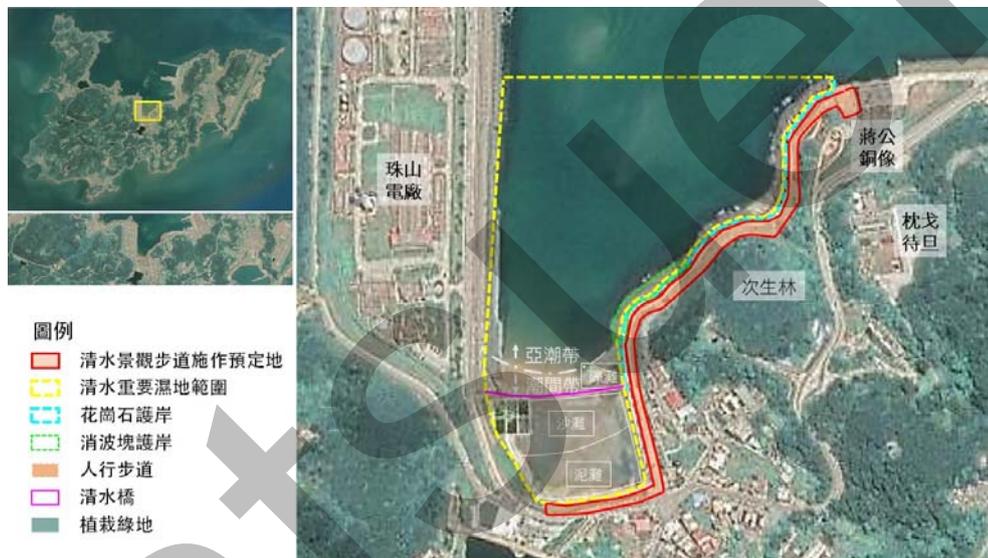
圖 24 生態敏感區位圖

本計畫施工區域從福清步道福澳端(0K+000)至清水端(0K+570)，經調查與評估福澳端入口至中光堡0K+000~0K+090路段多為人工化設施及上邊坡少部分次生林，施工期間儘量避免過度開發少部分次生林影響整體景觀；0K+090~0K+180以及0K+210~0K+460路段依設計圖僅於既有開發道路施作，相對周遭生態區域影響較低，惟施工期間仍須注意廢棄物管理，避免影響該區棲息物種；親水觀景台施作區域為0K+180~0K+210段潮間帶，建議施工前確認潮間帶貝類等生物棲息數量及種類。此區的生態敏感區如圖24。

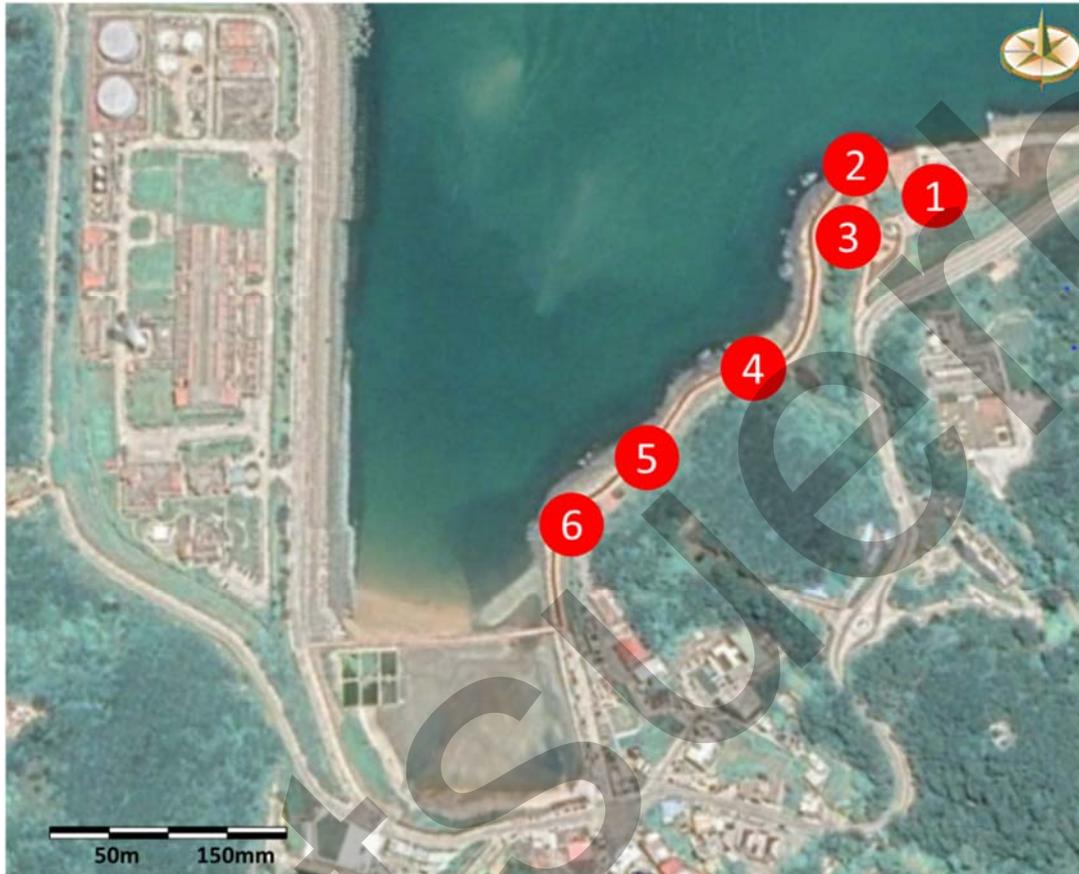
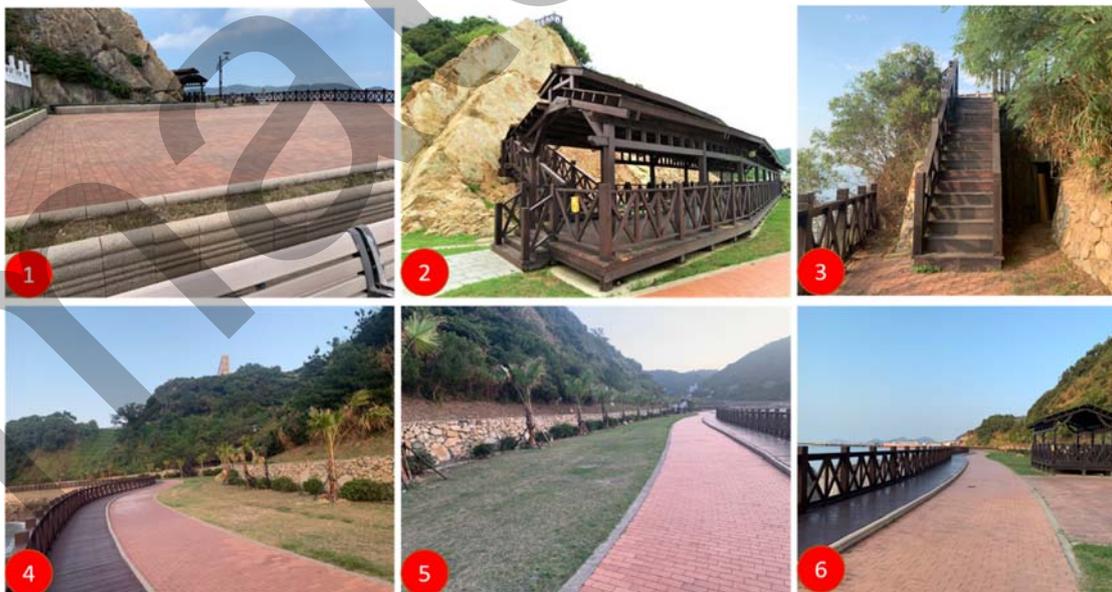
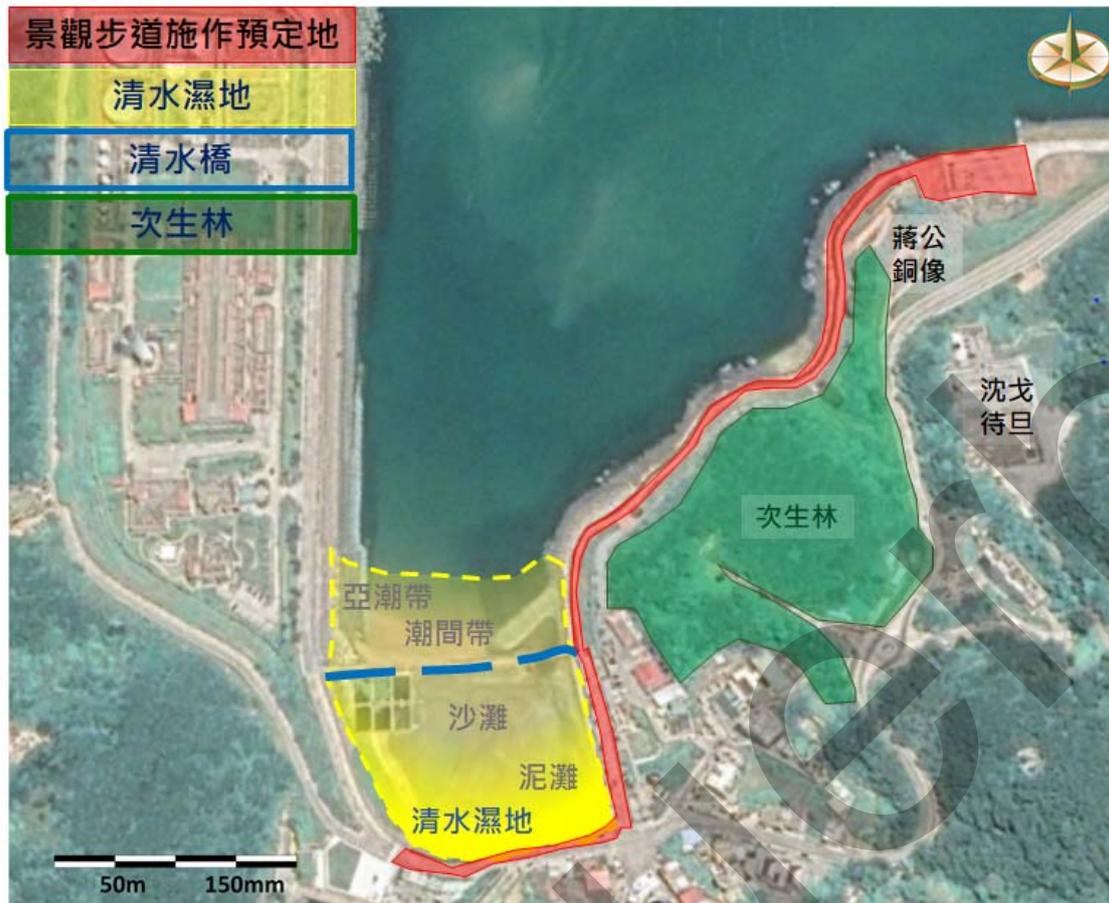
本工程施工範圍主要原有原有人行步道、清水橋改善整建，新建觀海平台；東側為原有次生林，主要為雜木，並無稀珍植物；南側為清水國家級濕地，其餘位於人工化設施區域。故生態敏感區域為東側次生林至南側的清水濕地。

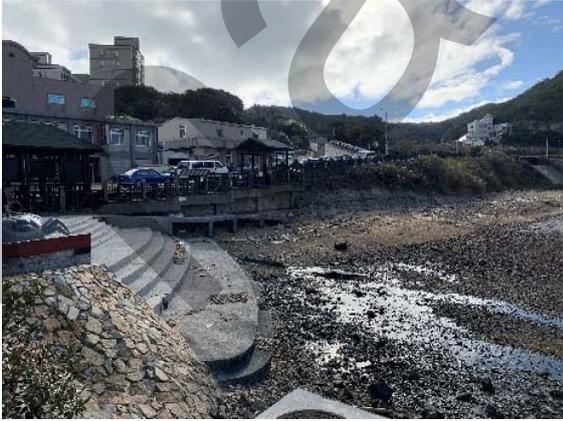
勘查日期	民國 108 年 11 月 16 日	填表日期	民國 108 年 11 月 18 日
紀錄人員	胡豐裕	勘查地點	連江縣南竿鄉福沃村
人員	單位/職稱	參與勘查事項	
李易修	連江縣環境資源局/科長	計畫目標及願景說明	
李宗益	連江縣環境資源局/承辦人員	工程背景及概要說明	
陳秉弘	三睿生態顧問團隊/生態專員	生態評估及調查統整	
胡豐裕	三睿生態顧問團隊/生態專員	生態評估、紀錄	
黃聿綺	華邦工程顧問有限公司/工程師	工程目標及設計說明	
郭育瑄	華邦工程顧問有限公司/工程師	設計說明、紀錄	
現場勘查意見	處理情形回覆		
提出人員(單位/職稱): 胡豐裕 (三睿生態顧問團隊/生態專員)	回覆人員(單位/職稱): 黃聿綺 (華邦工程顧問有限公司/工程師)		
<p><b>生態保育議題諮詢</b></p> <p>施工區域緊鄰國家級清水濕地需特別注意施工造成之揚塵、噪音影響濕地生態；施工所產生之棄土、廢棄物須妥善處理避免隨意棄置。</p> <p>次生林之疏枝需注意避免傷害當地物種，並加強外來種植栽之移除；若需種植植被需以當地原生植物為優先考量。</p>	<p>謹遵辦理。</p> <p>施工時加強灑水作業降低揚塵；針對施工單位所使用之施工機具規範保養期限，使其運轉順暢降低其運轉噪音量。</p> <p>雜木疏枝、枯枝移除會保留原生植物，移除外來種為主，新種植之植被亦以當地原生植物為考量。</p>

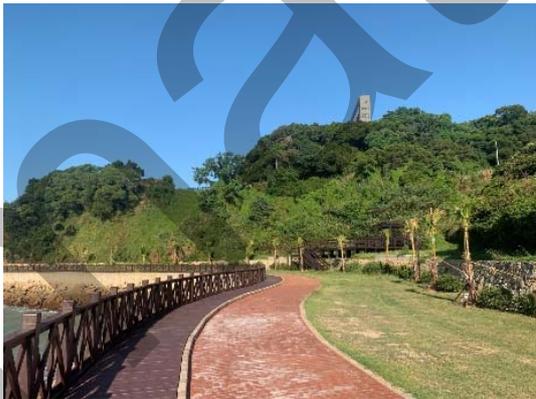
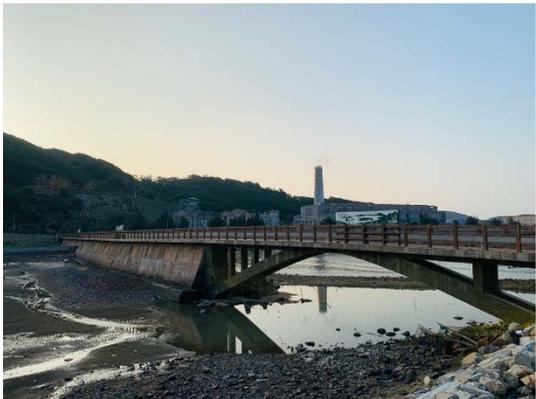
勘查日期	民國 108 年 11 月 16 日	填表日期	民國 108 年 11 月 18 日
紀錄人員	胡豐裕	勘查地點	連江縣南竿鄉福沃村
人員	單位/職稱	參與勘查事項	
陳秉弘	三睿生態顧問團隊/生態專員	生態評估及調查統整	
胡豐裕	三睿生態顧問團隊/生態專員	生態評估、紀錄	
黃聿綺	華邦工程顧問有限公司/工程師	工程目標及設計說明	
郭育瑄	華邦工程顧問有限公司/工程師	設計說明、紀錄	
現場勘查意見	處理情形回覆		
提出人員(單位/職稱): 陳秉弘 (三睿生態顧問團隊/生態工程部研究人員)	回覆人員(單位/職稱): 黃聿綺 (華邦工程顧問有限公司/工程師)		
工區周邊大樹保全，避免不當修剪側枝及非必要的樹木移除。 若既有樹木位於護岸施作位置，應優先考慮修改護岸設計以繞過該樹木，避免不必要的樹木移除。 工區緊鄰清水濕地，施工廢棄物、棄土不可隨意棄置，妥善處理，避免影響濕地生態。	遵照辦理，施工時避開大型喬木已維持該區水土保持，並妥善清除分棄物避免影響濕地環境生態。

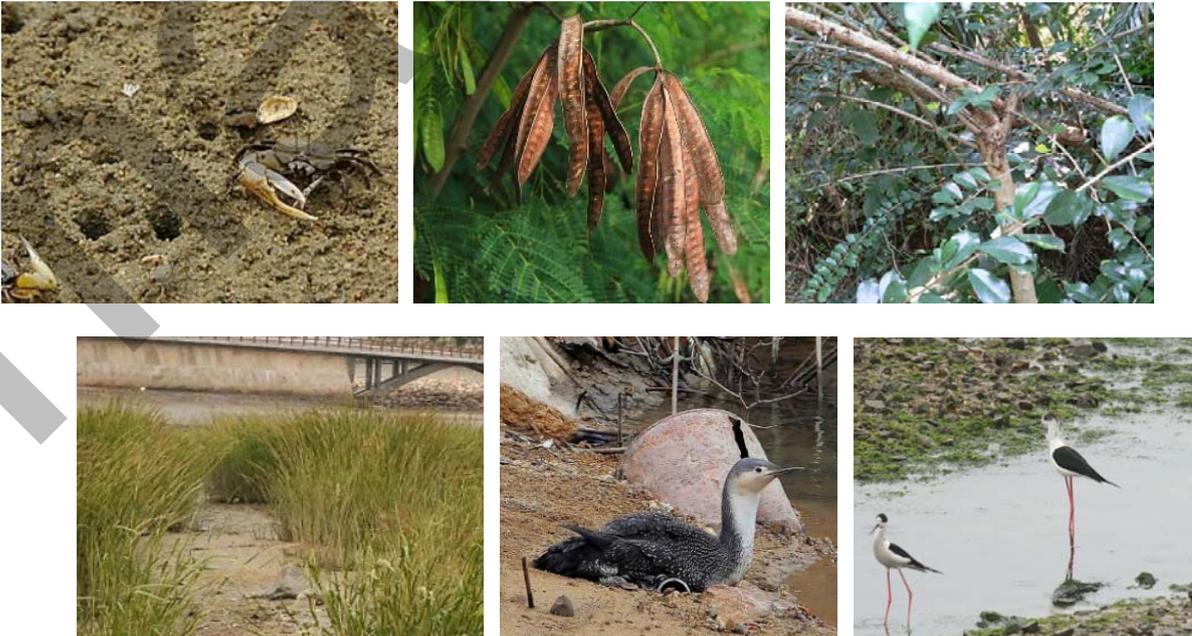
2.棲地生態資料蒐集：				
<p>本計畫預計施工範圍為連江縣南竿鄉東側次生林以及南側清水濕地沙灘潮間帶。綠地植被部分，周遭綠地內以次生林及雜木為主，有銀合歡、拓樹、蓖麻、互花米草等，林木叢下蔓生植物和灌木雜生。本計畫於民國 108 年 11 月 14~11 月 18 日現勘時現地觀察情形。</p> <p>清水溼地地質為沿岸砂質，植物生活型 90%以上為草本植物，故其天然植群型態以草生坡地為主。清水濕地潮間帶生態資源非常豐富，有網目海蝨、黑口玉黍螺等軟體動物，也是黑口玉黍螺在世界分布的北界。鳥類有鷺鷥、紅喉潛鳥、短尾鵪、白斑紫嘯鵪、鸕鶿科等。招潮蟹目前發現有兩種，分別是清白招潮 (<i>Uca lactea</i>) 與北方招潮 (<i>Uca borealis</i>)。於民國 108 年 11 月 14 日~11 月 18 日現勘時之現地觀察情形。</p>

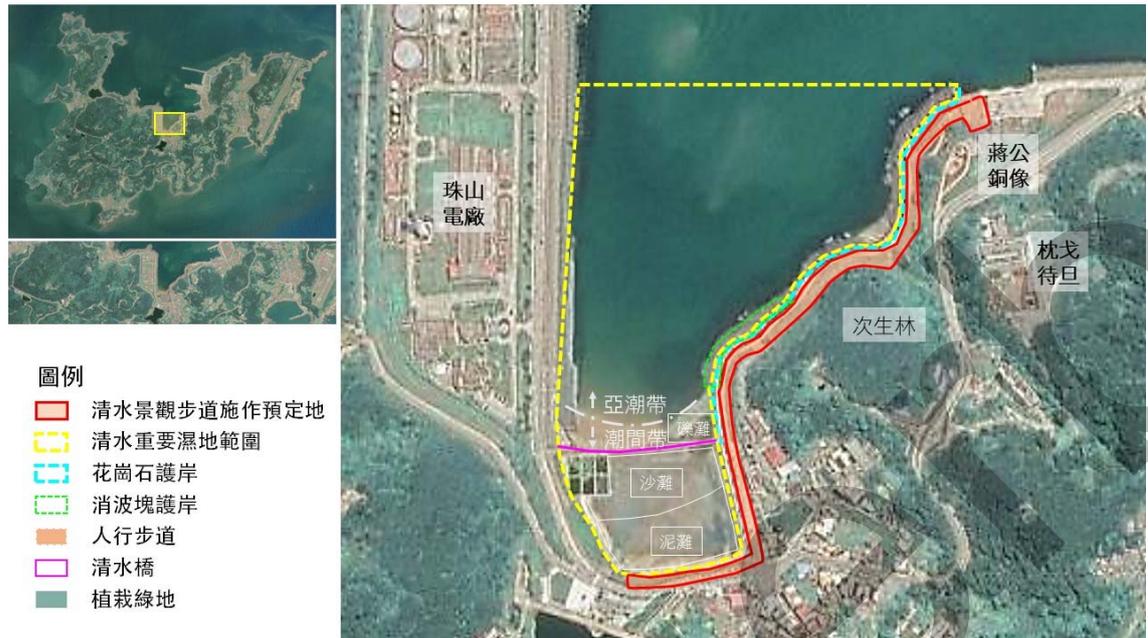
馬祖地區指標性生物為雌光螢、燕鷗，其二種生物多數非棲息於南竿島上，且本工程主要為景觀營建工程，主要施作範圍為福清步道，針對步道景觀進行重塑，並無開發山坡及岩盤行為。

施工範圍內並無當地指標性生物，紅色區域為施工範圍周邊天然林區內生物主要棲息範圍，黃色區域為潮間帶生物出現較頻繁區域。
