燕鷗觀賞據點環境營造工程改善工程

規劃設計階段 生態檢核成果報告書

主辦機關：連江縣環境資源局

設計單位：華邦工程顧問有限公司馬祖分公司

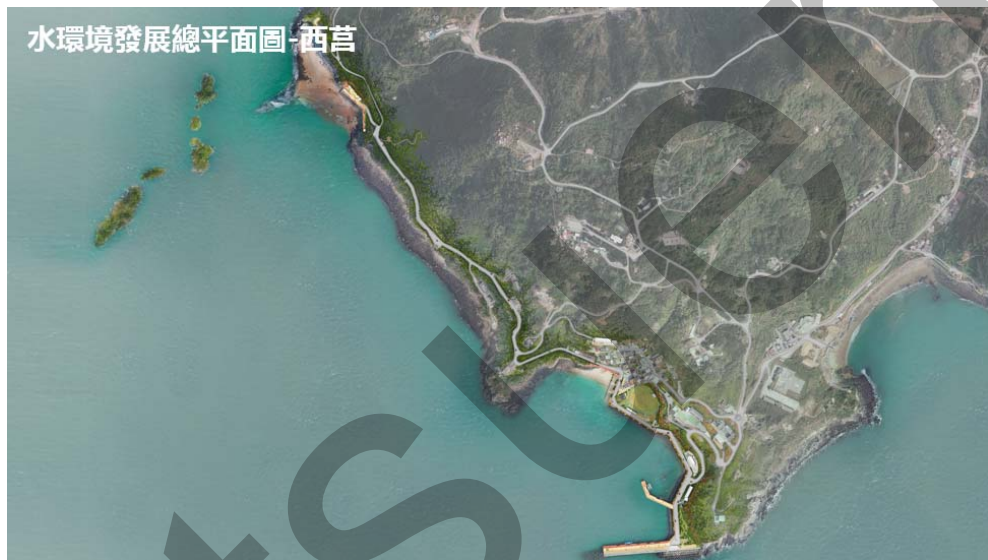
圖 1 生態綠灣計畫建設範圍圖

西莒島本身具特殊地質景觀，且歷經多次戰爭洗禮、隨處可見結構複雜的軍事建築、坑道及據點等軍事設施，深具獨特戰地風光。而政府基於戰地政務需求，長期執行植被綠化工作，西莒島四面環海，且多峽灣港澳，漁獲資源豐富。燕鷗觀賞據點環境營造工程(下稱本計畫)，將規劃整備坤坵沙灘賞鷗設施及補齊環境機能，妥善維護生態環境，水環境生態綠灣－建設範圍圖如下圖1。

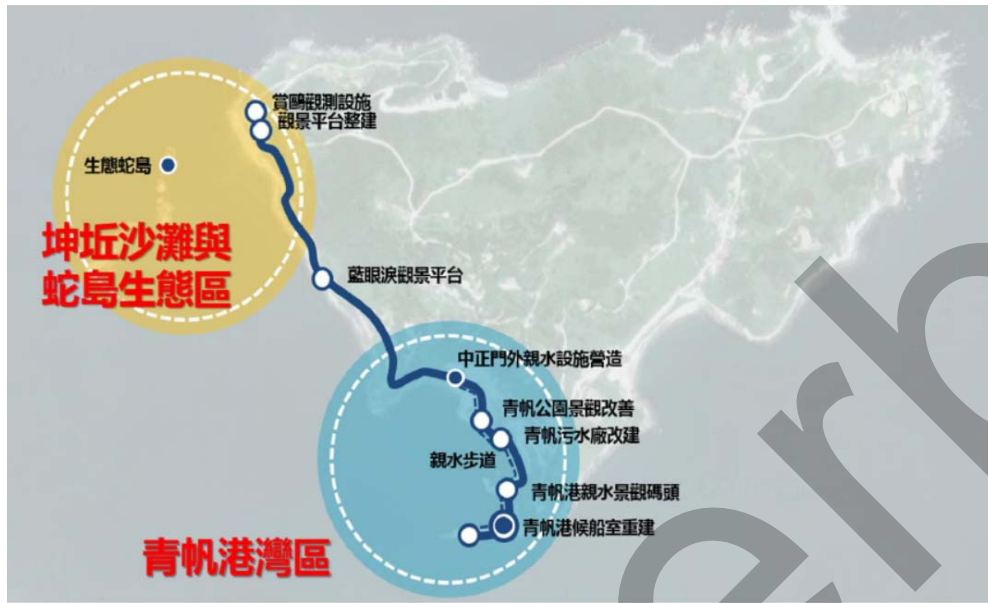
圖 2 生態綠灣計畫分區規劃構想圖

透過水環境計畫建設串連政府各局處執行中各項建設計畫，打造馬祖為「令人嚮往的島嶼」，本計畫將整備坤坵沙灘賞鷗設施及補齊環境機能，妥善維護生態環境，計畫分區規劃構想圖如下圖2。

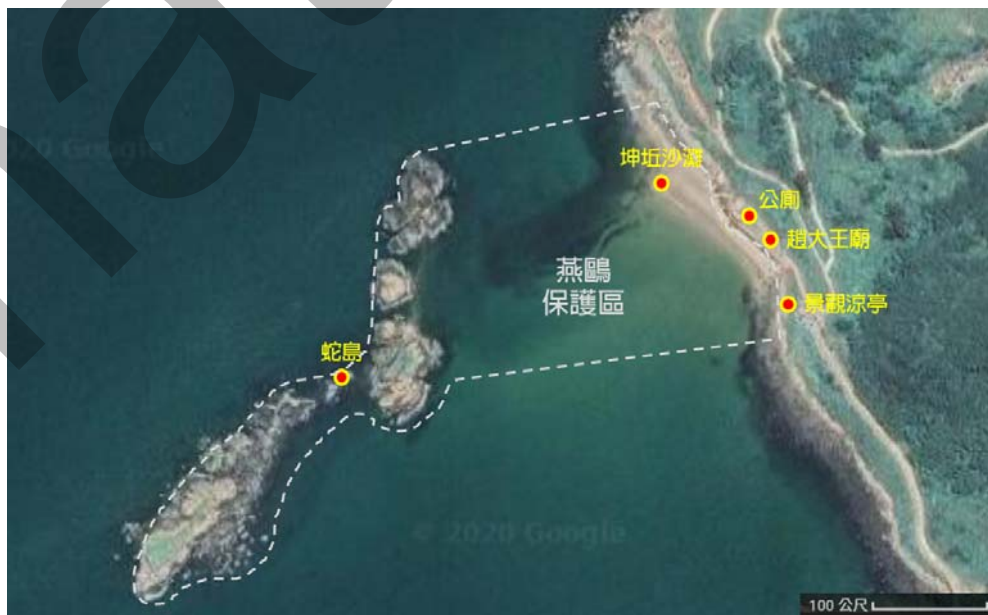
圖 3 基地周邊 GOOGLE 航照圖

本計畫工程計畫位置屬於連江縣莒光鄉西莒坤坵，西坵村位於西莒島西北邊，係依其轄地「西路」、「坤坵」，各取一字名為「西坵村」。基地位於西莒島的西北端坤坵沙灘上方趙大王廟前廣場及景觀眺望平台周圍，雖基地位置偏遠村落，但該村地勢較高視野較佳，且基地位於燕鷗生態保護區，為良好觀光發展區域，位置如下圖3。

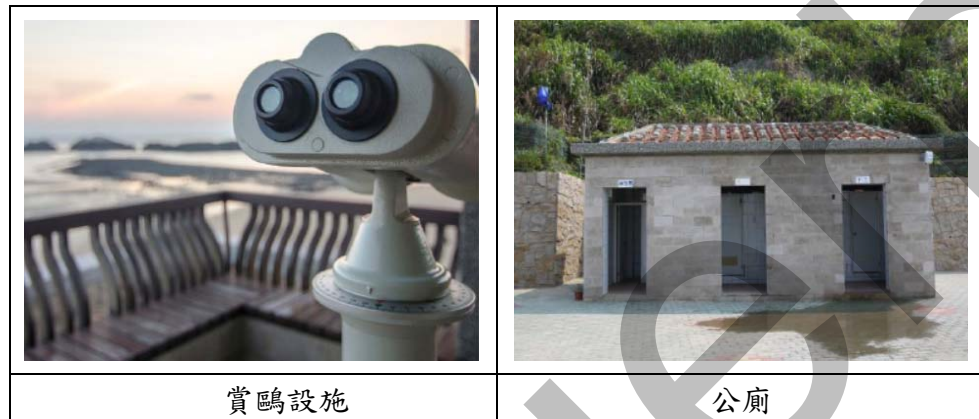
圖 4 既有設施現況圖

而坤坵坐落在西莒島西北方，其地理位置蘊藏豐富自然資源，世界唯二海潮奇景方塊海、黑嘴端鳳頭燕鷗棲地生態及海上銀河神秘藍眼淚等自然景觀，位於坤坵沙灘前方海面的「蛇島」為燕鷗棲息地，並經評估列為燕鷗保護管制區，經調查現有環境提供之觀光設施不足，僅一座賞鷗涼亭如圖5，周邊服務設施設置一座公共廁所但內部過於老舊許多設備皆不敷使用如圖4。

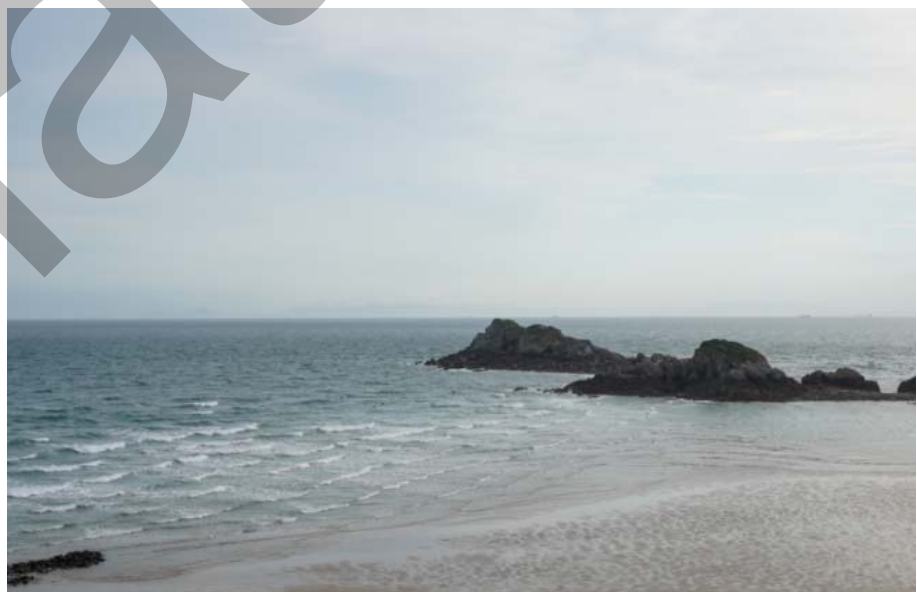
圖 7 西莒水域現況圖

本案基地為西莒島面向中國大陸的海岸地區海水水域主要受到閩江淡水流入，帶來無機營養鹽。坤坵沙灘為觀光景區及燕鷗保護區，周邊環境水體均為海水分布，如下圖7；因坤坵至蛇島海域所處地形、海流及潮汐交互影響之下，兩側海流相互推進形成世界唯二方塊海之奇景。

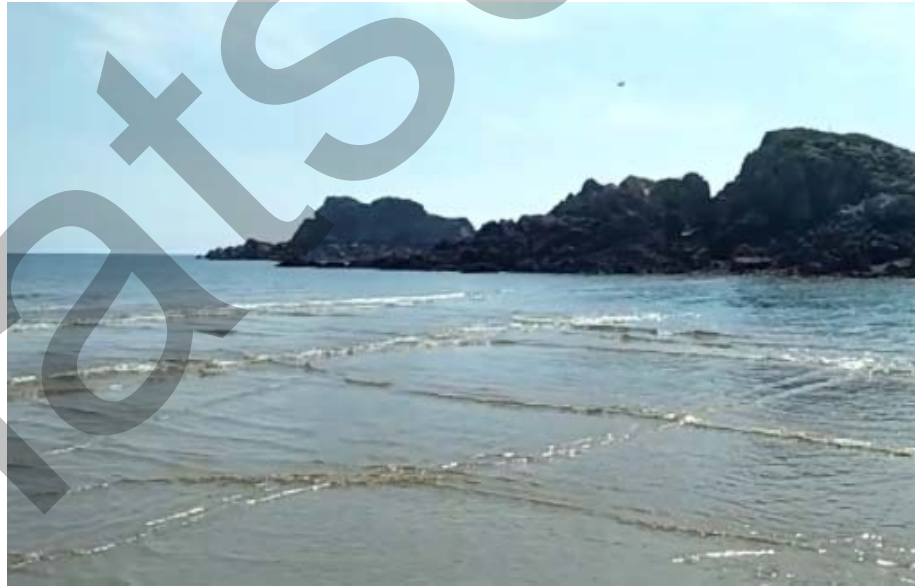
圖 8 坤坵方塊海自然景觀

由於坤坵沙灘至蛇島海域所處之岩盤地形、海水流向和潮汐變化之間相互影響之下，兩側海流互相推進行程交錯之海浪，海面呈現一塊一塊之菱形方塊，稱為方塊海如下圖8；坤坵沙灘上方有一處平台面可眺望海面方塊海全面景觀。

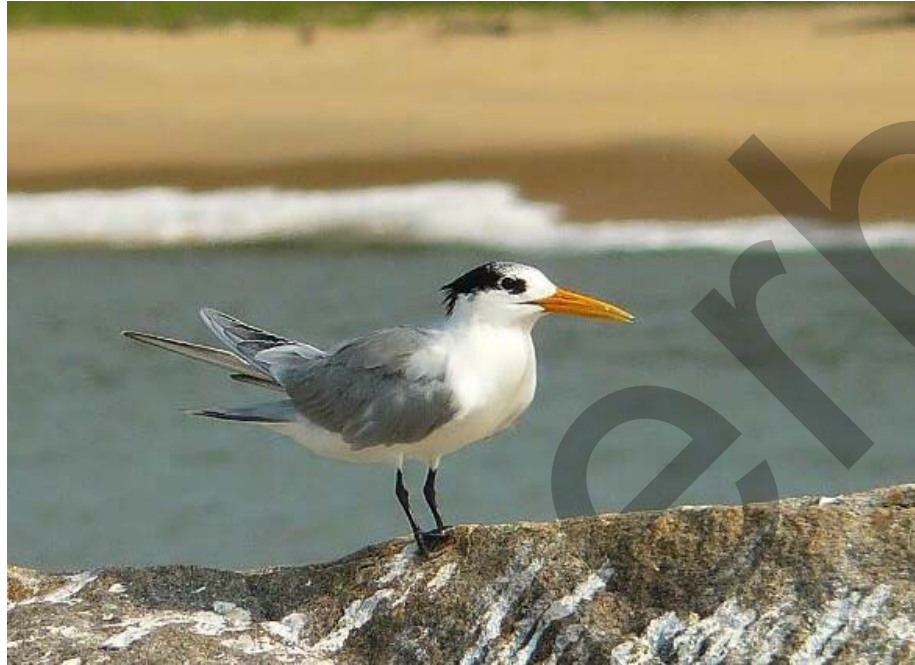
圖 9 黑嘴端鳳頭燕鷗

沙灘周邊區域劃分為燕鷗棲息保護區，蛇島區域以黑嘴端鳳頭燕鷗 (Chinese crested tern) 最為著名，如下圖9，其特徵為嘴巴全段橘黃色，嘴尖三分之一為黑色，但最尖端為白

色，頭頂部分為黑色，繁殖季節為五月中旬至六月底，同時每年夏天黑尾鷗、紅燕鷗、蒼燕鷗、白眉燕鷗、大鳳頭燕鷗黑嘴端鳳頭燕鷗及大鳳頭燕鷗就會陸續來到保護區準備繁殖。

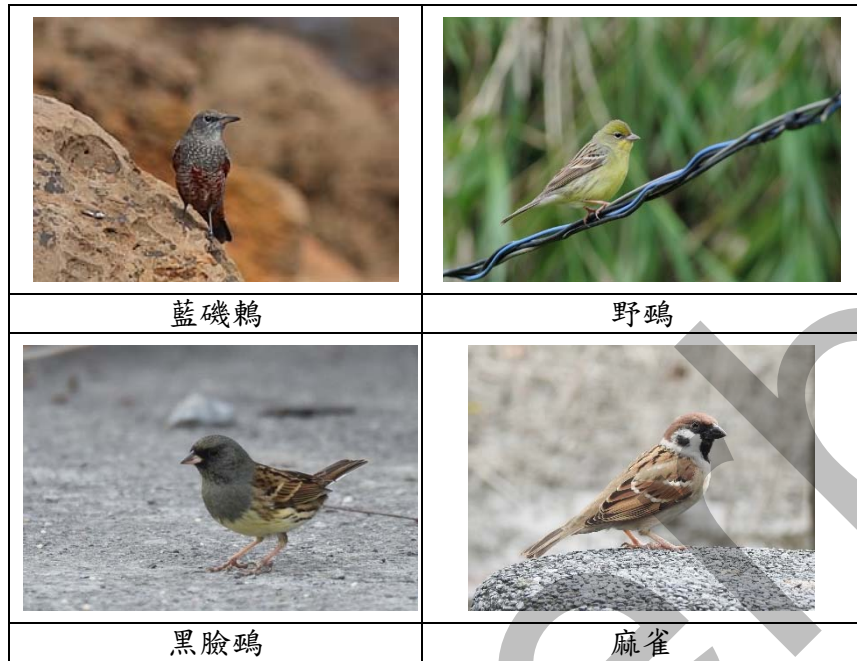
圖 10 坤坵調查鳥類種類紀錄

2017 年 5 月至 7 月期間，於馬祖列島燕鷗保護區 8 座島共記錄到 15 科 26 種，分別為丹氏鸕鶿、蒼鷺、小白鷺、岩鷺、黃頭鷺、池鷺、魚鷹、磯鶿、黑尾鷗、白眉燕鷗、白翅黑燕鷗、紅燕鷗、蒼燕鷗、鳳頭燕鷗、黑嘴端鳳頭燕鷗、珠頸斑鳩、叉尾雨燕、遊隼、家燕、白頭翁、小鷺、褐頭鷓鴣、藍磯鶿、野鷗、黑臉鷗及麻雀如下圖 10。

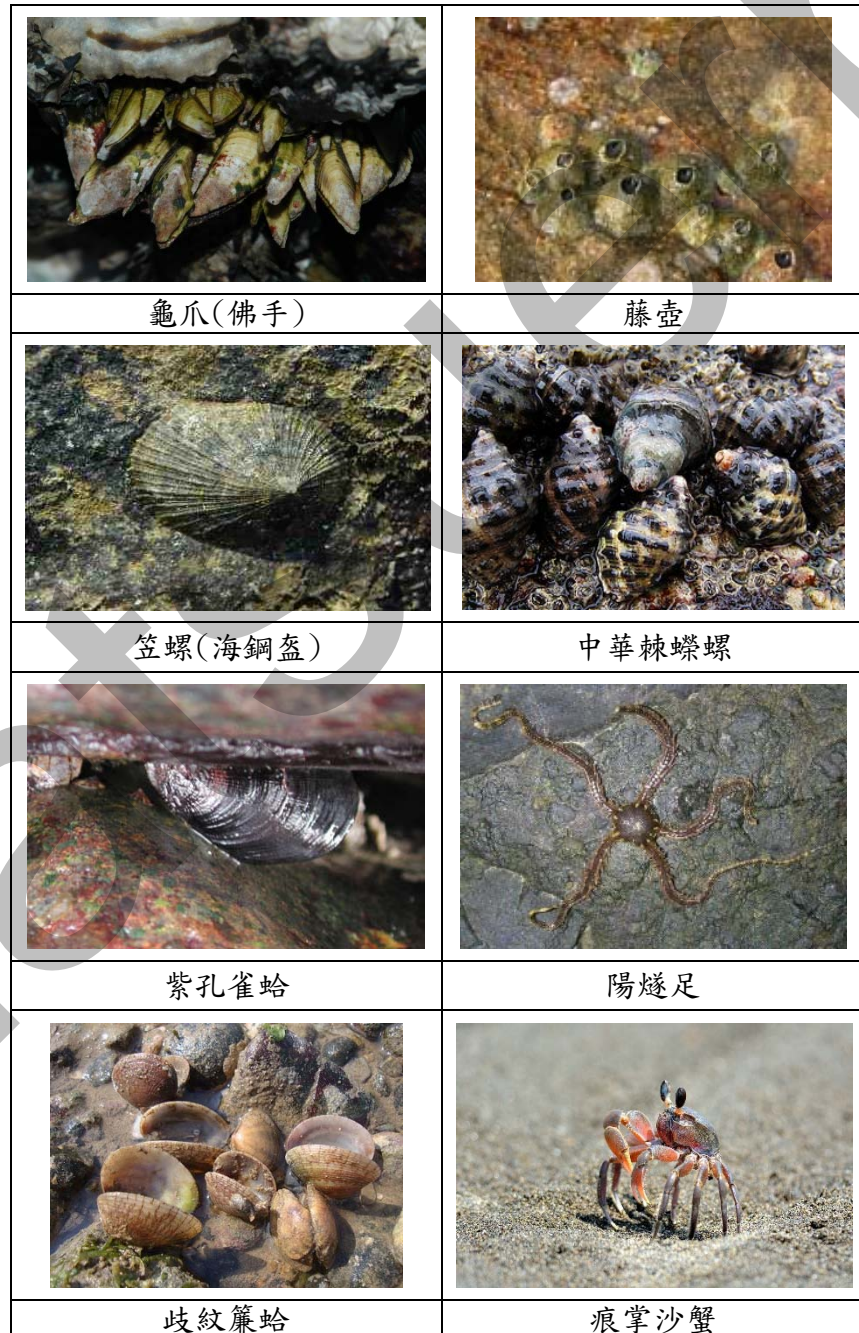
圖 12 坤坵調查濱海生物種類紀錄

此區域之主要濱海生物包括龜爪(佛手)、藤壺、笠螺(海鋼盔)、中華棘蠓螺、海葵及其他各種的海藻、螺貝類(紫孔雀蛤和毛貽貝)等，棲息中潮帶到淺海岩礁，以足絲固著於岩縫間；淺海的礁岩礫灘上，長滿棘刺的海膽、海星和陽燧足；礫灘中的蛤(海瓜子蛤與歧紋簾蛤)；沙灘上亦有痕掌沙蟹如下圖12，充滿生命之美的海濱生態。

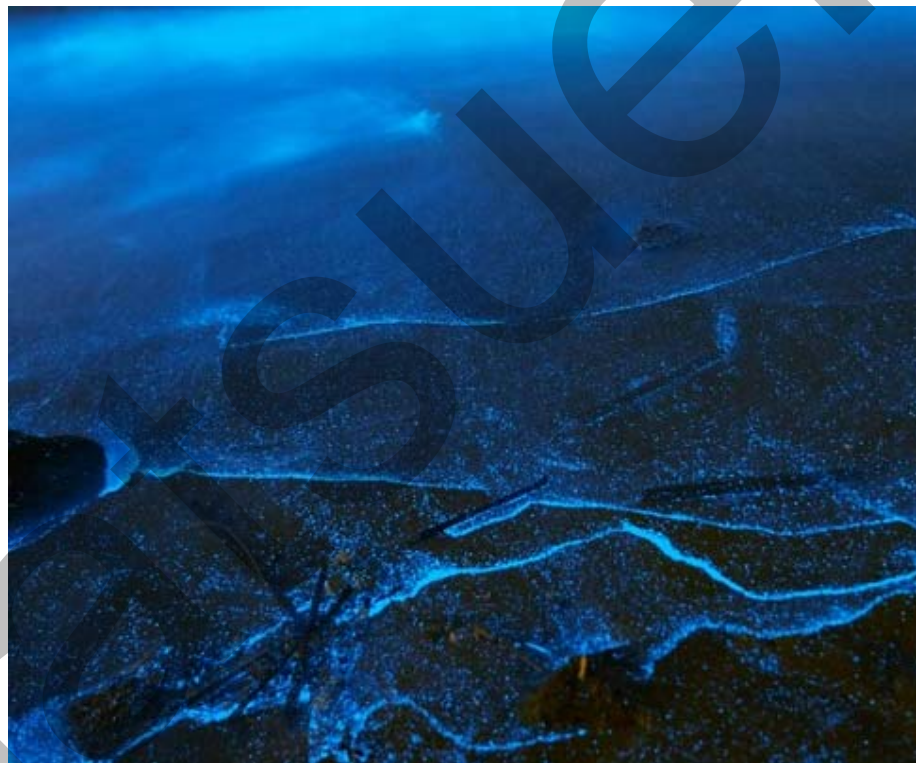
圖 13 藍眼淚生態景觀

CNN列為全球必看的15大奇景；藍眼淚主要是由「異營性夜光蟲」（學術分類是無毒性渦鞭毛藻）所造成，數量與閩江汛期有密切關係；每年4月到6月底是閩江的汛期，大量的閩江淡水流入位於閩江口的馬祖周邊，河水帶來無機營養鹽，包括氮、矽、磷，提供微細藻類生長所需養分；矽明顯控制微細藻類，特別是矽藻的成長，矽藻是夜光蟲的主要食物，引發夜光蟲快速成長並形成「藻華」現象（微細藻類短期間大量增加狀態）。在汛期時，海水鹽度明顯變低，夜光蟲數量明顯增加，汛期結束後，閩江河水減少，矽藻成長也受限，夜光蟲因為食物不足也自然消失，如下圖13。

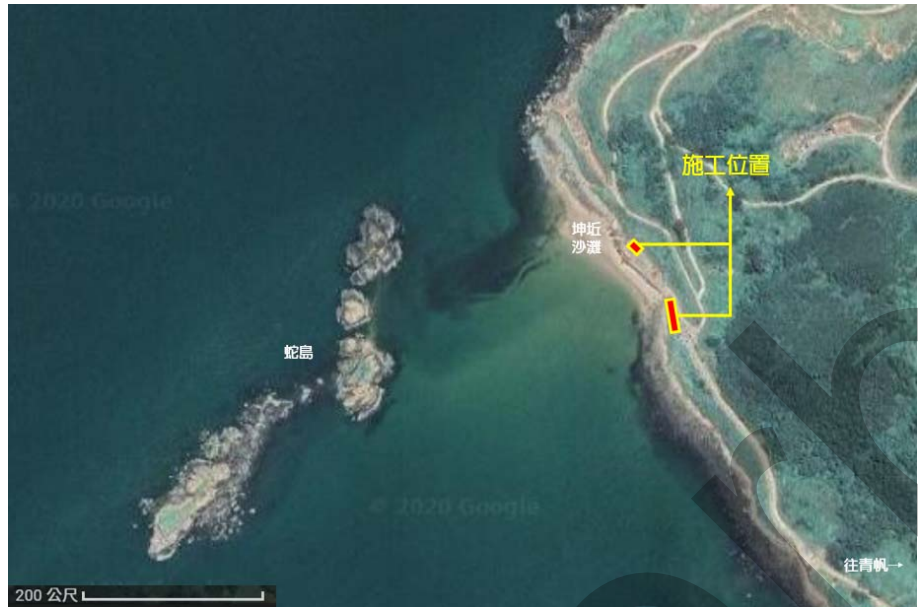
圖 18 工程計畫基地位置圖

案件名稱為燕鷗觀賞據點環境營造工程，施工範圍為坤坵沙灘上方景觀平台周邊及右側景觀涼亭前空地如下圖18，施工面積為281.04平方公尺；施工內容包括新設遊客清潔池及觀景涼亭平台、既有服務設施改善及環境周邊景觀綠美化等。

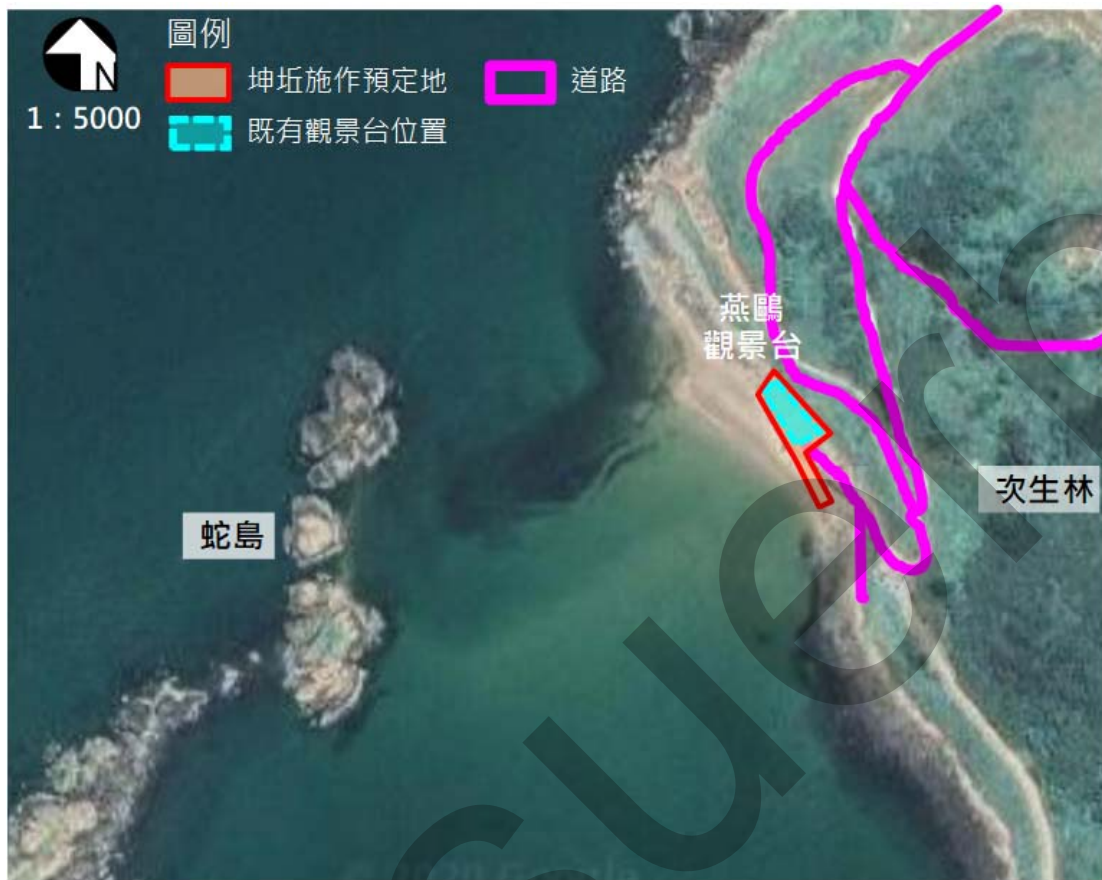
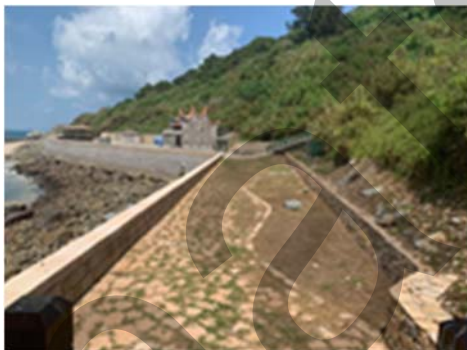
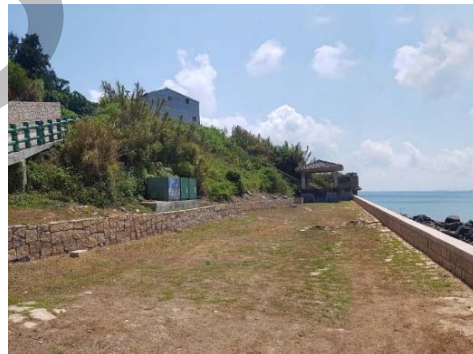
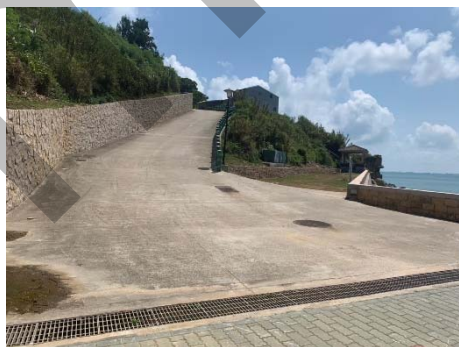
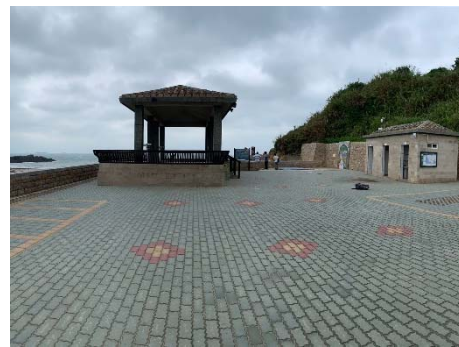
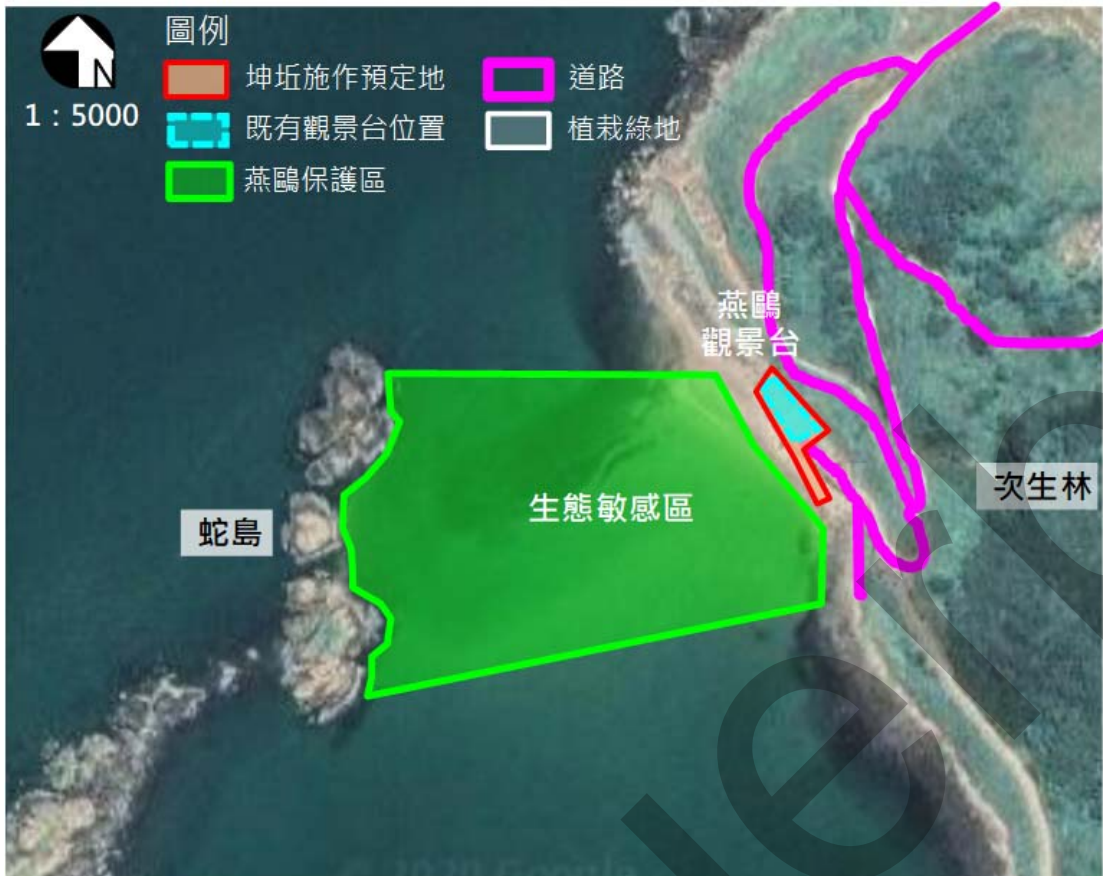
工程預定位置環境照片：

本工程施工範圍主要原有公廁、涼亭及觀景平台改善整建，道路東側為原有次生林，主要為雜木，並無稀珍植物；西側海岸起至蛇島為燕鷗主要活動區域，其餘位於人工化設施區域。故生態敏感區域為西側海岸起至蛇島。
