全國水環境改善計畫

馬港水環境改善整體計畫

附錄 1、提案階段生態檢核成果

中華民國 112 年 6 月

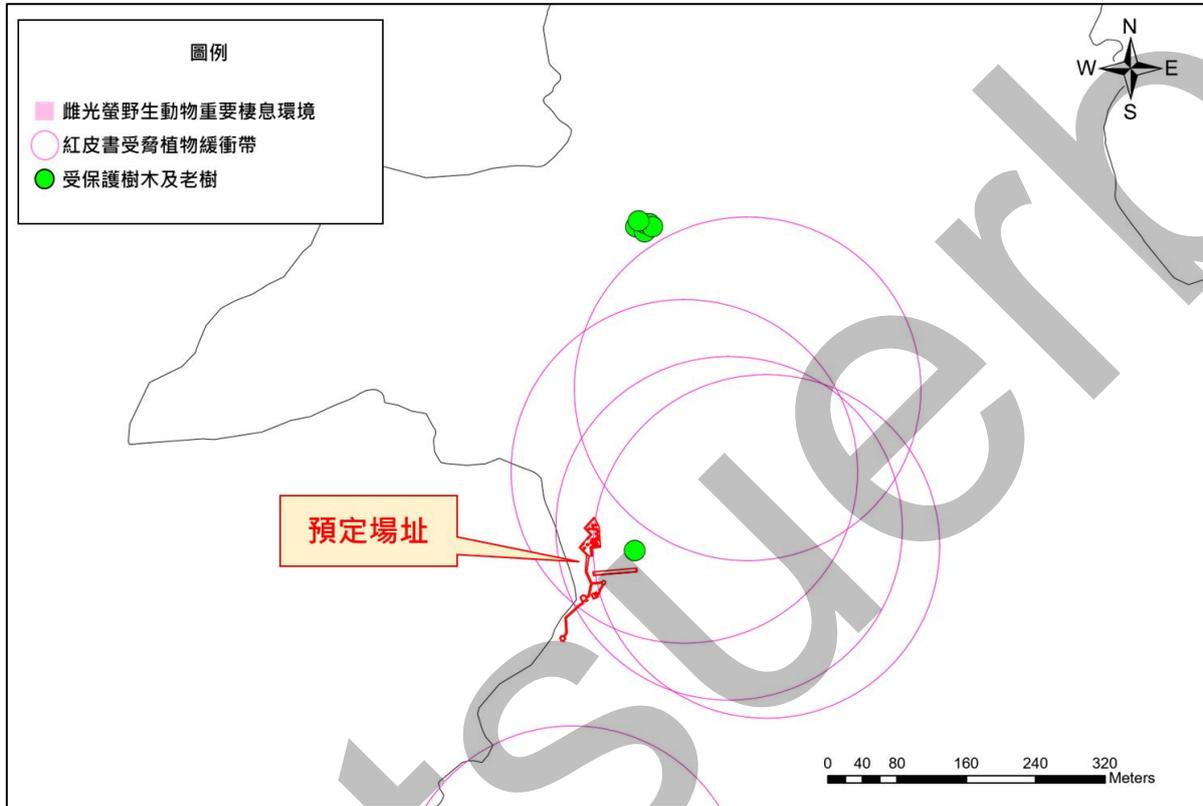
圖 1 計畫場址與生態敏感區位套疊分析圖

透過地理資訊系統，套疊提案基地與相關生態敏感區圖資(圖 1)，所在區域附近灌叢及樹林具有受脅植物緩衝帶，應予迴避，另天后宮后側有受保護樹木，不在規劃區域範圍內。

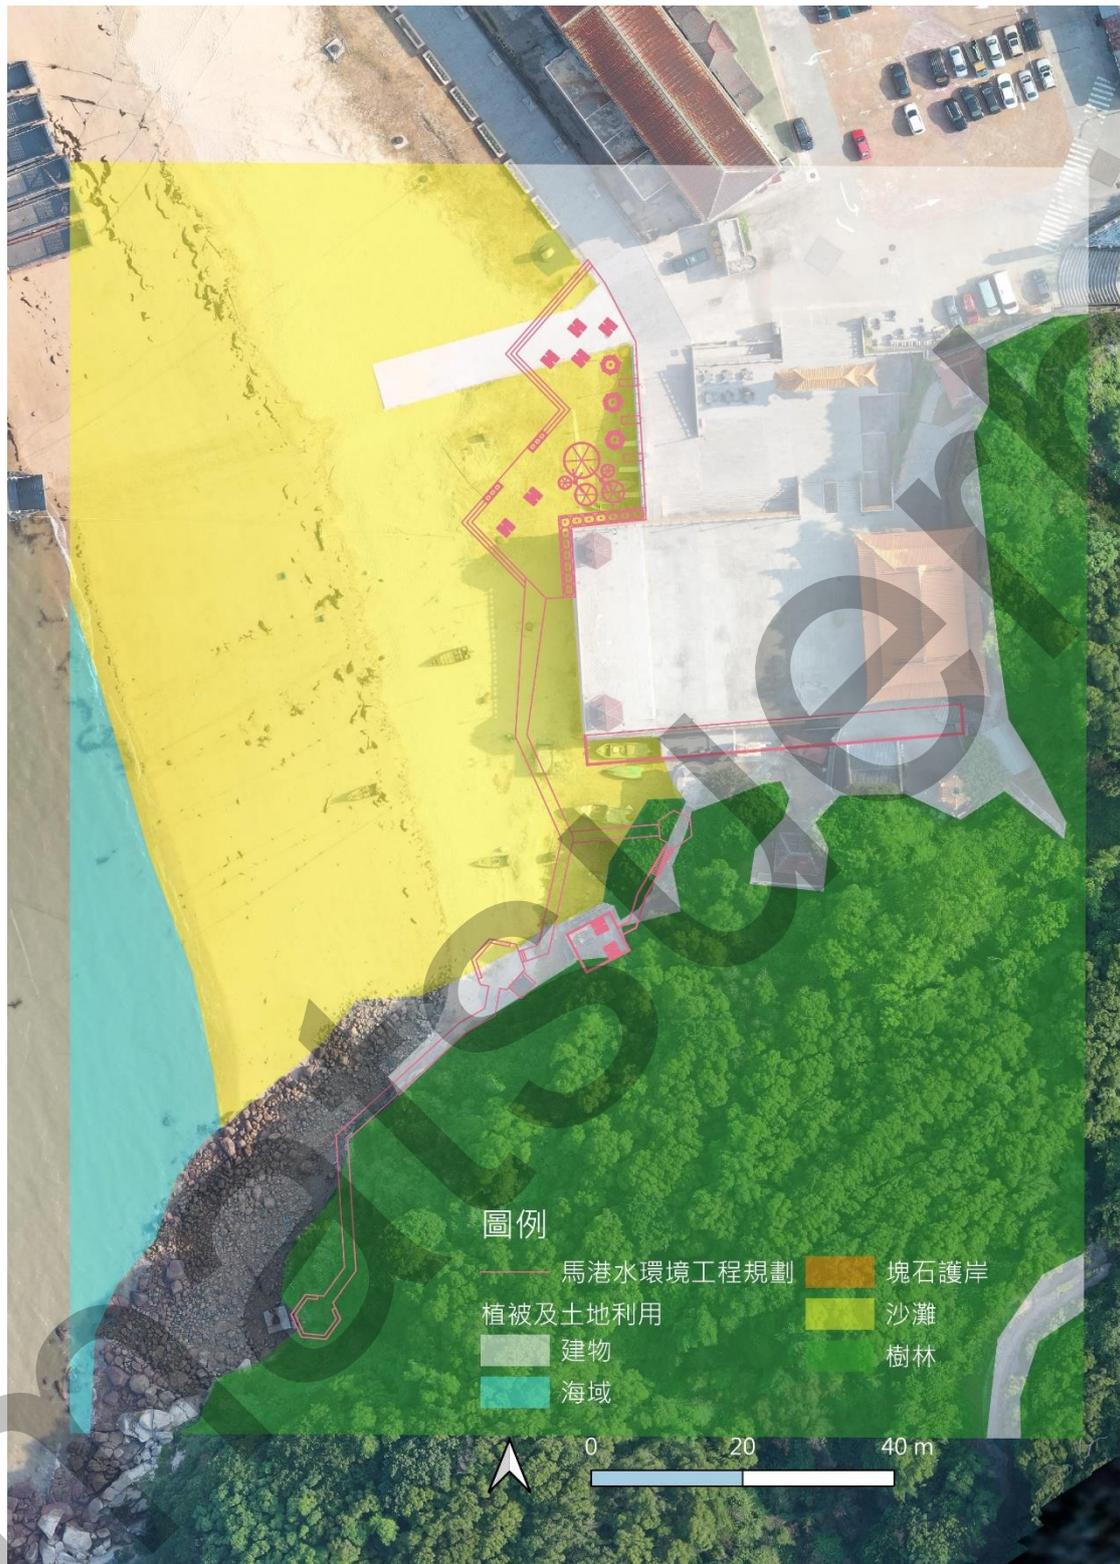
圖 2 工址周邊植被及土地利用圖

規劃範圍及周邊的植被包括樹林(半人工半天然次生林)及沙灘植被，樹林物種以相思樹、棟、木麻黃、烏柏與銀合歡等為主，林下滋生許多原生木本植物，如沙楠子樹、鵝掌柴(江某)、豆梨、俄氏柿等，灌木層則有海桐、牛乳榕、山黃梔、橢圓葉木薑子、日本衛矛、南華南蛇藤、雀梅藤、忍冬(金銀花)等。沙灘植被則以生長於海濱沙地的植物為主，包括馬鞍藤、蔓荊、裂葉月見草、濱刺麥、番杏等，此類植物根系向下生長，具有定沙保護海灘的功能。

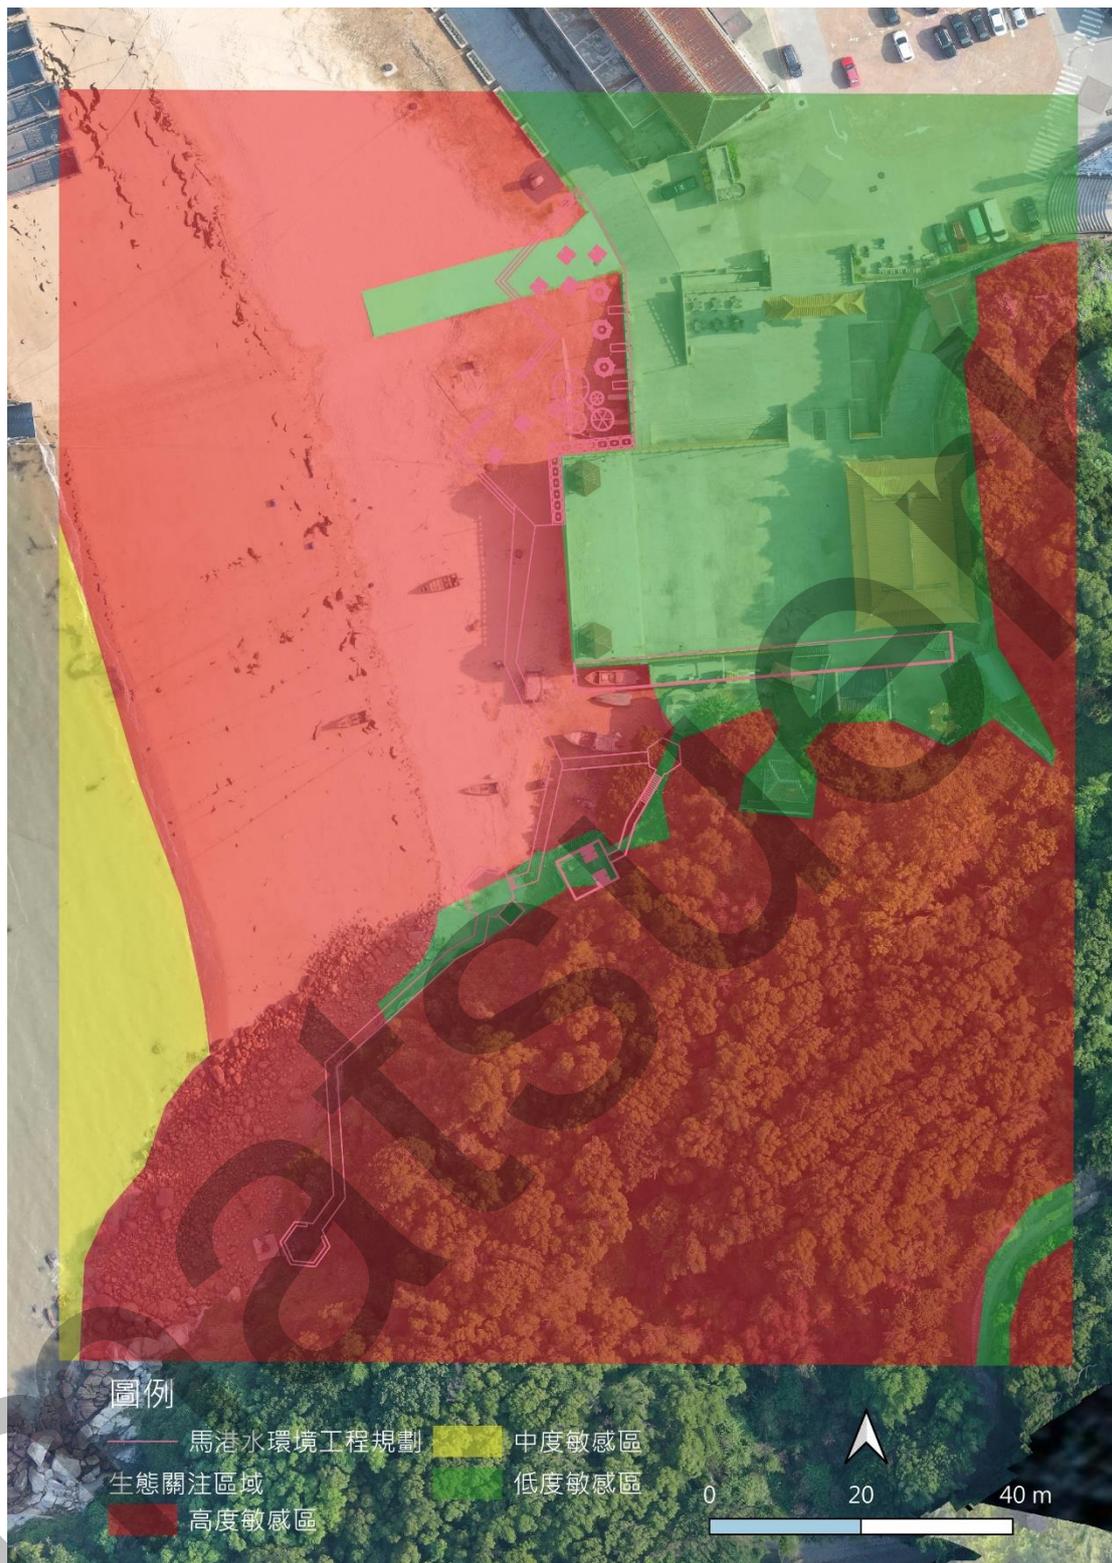
圖 3 工程周邊生態關注區域圖

- (一)本區動植物資源較貧乏，皆為一般常見物種，此外工程開發量體不大，因此對植物、哺乳類、兩爬類、蝴蝶類等影響甚微。北側的礁岩潮間帶及步道旁的樹林、灌叢為生物資源較豐富的位置，應避免干擾。
- (二)迴避：避開或減少樹林環境的施工，維持樹林的完整性。針對較大株樹木設定為保全對象，並避免對樹林棲地造成影響。
- (三)補償：移除外來種植物，新植植物採馬祖原生植物。
- (四)縮小：本計畫多處施工緊鄰海岸沙灘，應縮短水域邊的施工時間，並減少機具的過度開挖，以減少對生物環境過度影響。
- (五)減輕：妥善規劃施工便道，避免重機具直接進入沙灘環境，利用周邊既有塊石邊坡作為機具之臨時便道，以減少棲地的影響。
- (六)減輕：分區進行施工，避免大面積施工。
- (七)減輕：制定嚴格施工規範，避免施工物料隨意堆置，以及廢棄物、污水、油污流入沙灘環境。

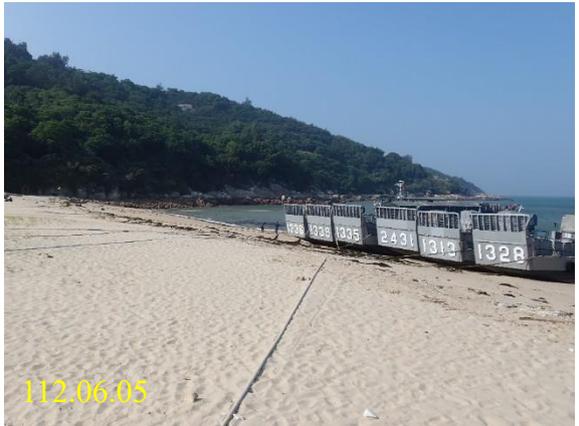
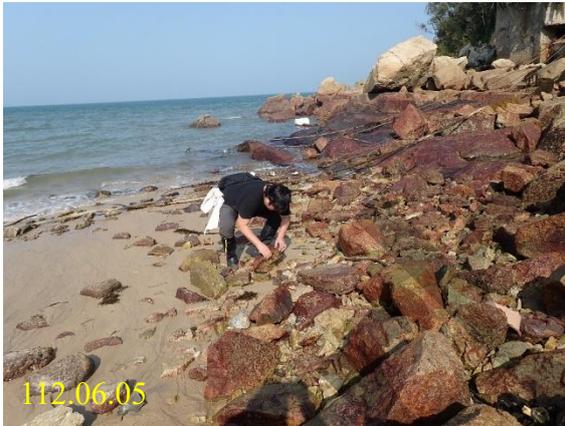
<p>112.06.05</p>
<p>規劃範圍內沙灘環境現況</p>	<p>沙灘及塊石海岸生態調查</p>

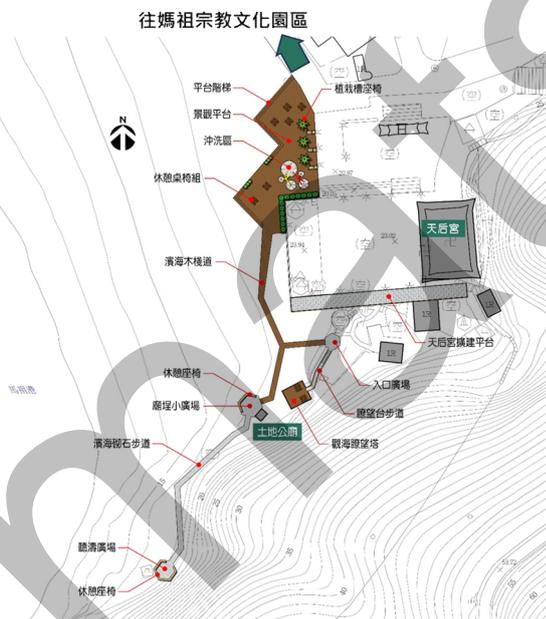
生態檢核前規劃圖

預定工程位置位於馬祖港沙灘。主要工區在馬港天后宮下方。

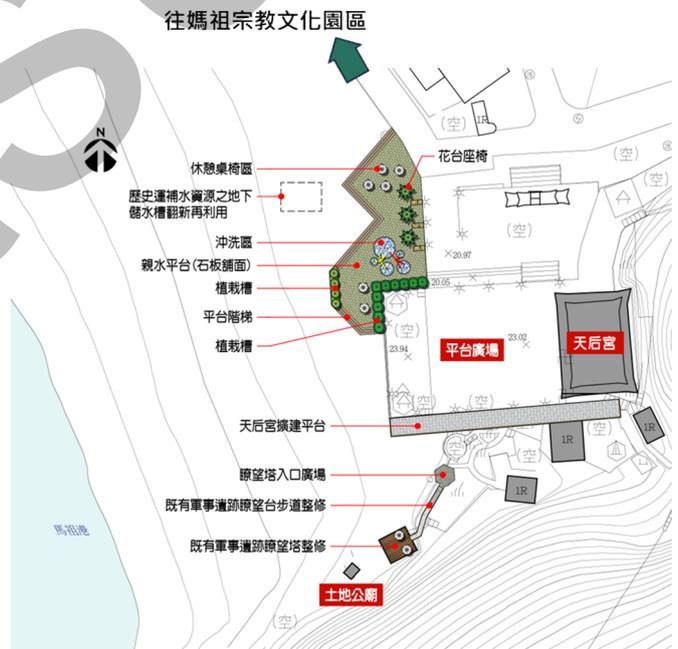
生態檢核後修正規劃圖

勘查日期	112年6月5日		填表日期	112年6月5日	
紀錄人員	蘇國強		勘查地點	馬港沙灘	
人員	單位/職稱		參與勘查事項		
李宗益	連江縣環境資源局/約用技術		工程概要說明		
張沔	遠流管理顧問有限公司/經理		生態評估及調查統整		
蘇國強	遠流管理顧問有限公司/調查專員		生態評估、紀錄		
現場勘查意見			處理情形回覆		
提出人員(單位/職稱):			回覆人員(單位/職稱):		
張沔	遠流管理顧問有限公司/經理		李宗益	連江縣環境資源局/約用技術員	
1.北側的礁岩潮間帶及步道旁的樹林、灌叢為生物資源較豐富的位置，應避免干擾。。			1.施工範圍將以靠近天后宮下方區域之人工干擾區為主，步道僅延伸至山坡地樹林前，迴避樹林灌叢。		
2.施工緊鄰海岸沙灘，應縮短工水域邊的施工時間，並減少機具的過度開挖，以減少對生物環境過度影響。			2.本區現況平時仍有船隻使用，將盡量利用白天施工，並以靠近天后宮側為主要範圍。		
3.植栽工程選擇原生種植栽施作。			3.後續設計將以選擇原生種為主。

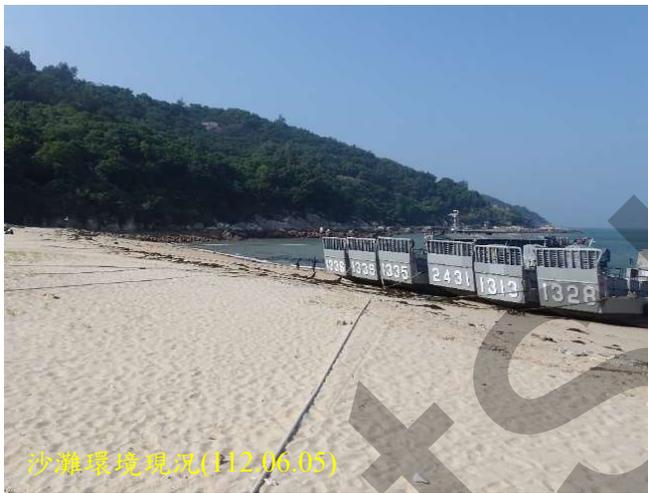
沙灘環境現況(112.06.05)

規劃範圍及周邊的植被包括樹林(半人工半天然次生林)及沙灘植被，樹林物種以相思樹、棟、木麻黃、烏桕與銀合歡等為主，林下滋生許多原生木本植物，如沙楠子樹、鵝掌柴(江某)、豆梨、俄氏柿等，灌木層則有海桐、牛乳榕、山黃梔、橢圓葉木薑子、日本衛矛、南華南蛇藤、雀梅藤、忍冬(金銀花)等。沙灘植被則以生長於海濱沙地的植物為主，包括馬鞍藤、蔓荊、裂葉月見草、濱刺麥、番杏等，此類植物根系向下生長，具有定沙保護海灘的功能。
