# 全國水環境改善計畫

## 北竿生態旅遊線延展水環境改善計畫

### 橋仔港環境營造一期

#### 維護管理階段生態檢核成果

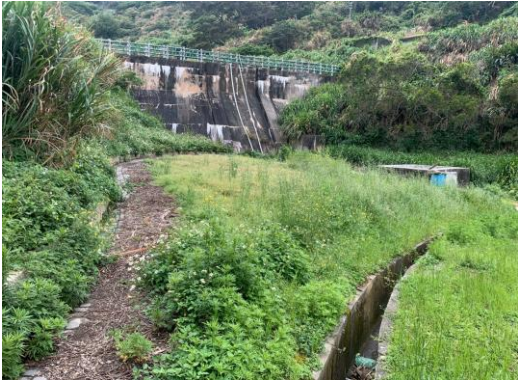
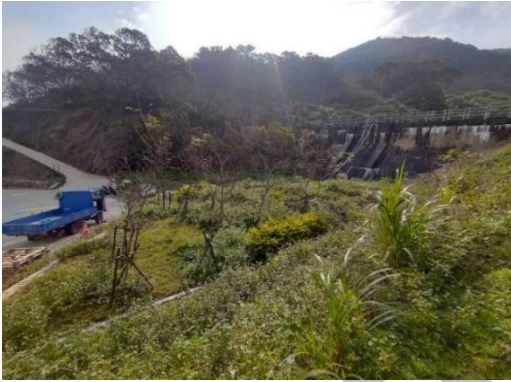
橋仔港環境營造工程主要針對橋仔村的清頭排水路環境整理，在水庫前方原本雜草叢生的空地，已營造為雌光螢生態棲地；清頭排水路中下游河段則設置跌水工及排水過濾措施，維持生態池水源，營造周邊生態；中上游仍於保留大石、周邊次生林，維持原有景觀及自然排水。生態環境差異檢核如圖 2 所示。

| 施工前 | 維護管理階段 |
|---|---|
| 橋仔水庫前方空間照片(109/4/22) | 橋仔水庫周邊補植情形(111/2/14) |

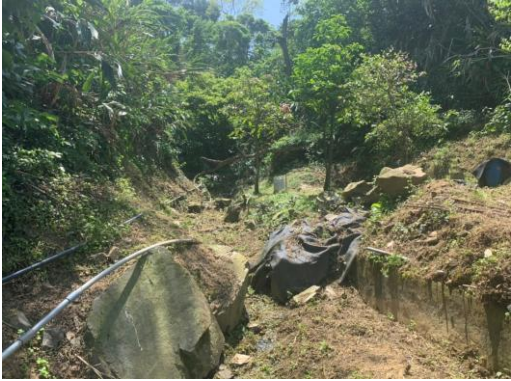
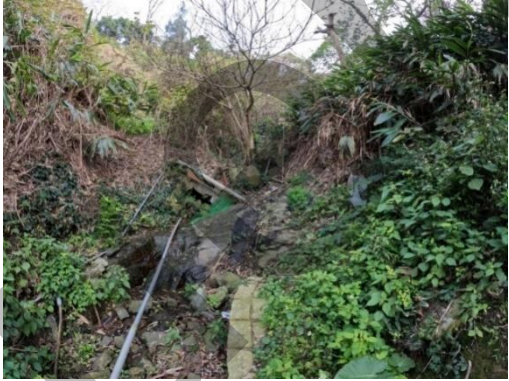
| 施工前 | 維護管理階段 |
|---|---|
| 清頭溪舊排水路上游 (109/4/22) | 清頭溪舊排水路上游現況(111/2/14) |

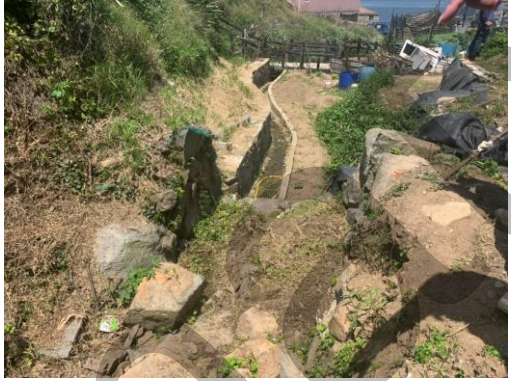
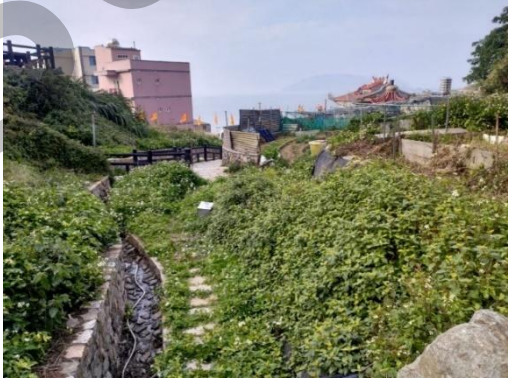
| 施工前 | 維護管理階段 |
|---|---|
| 清頭溪舊排水路中游 (109/4/22) | 清頭溪舊排水路中游現況(111/2/14) |

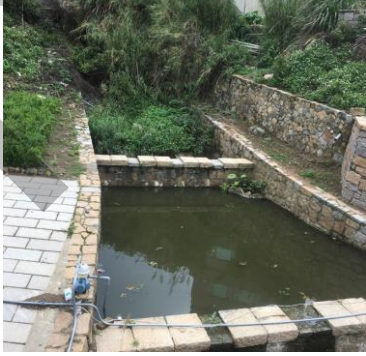
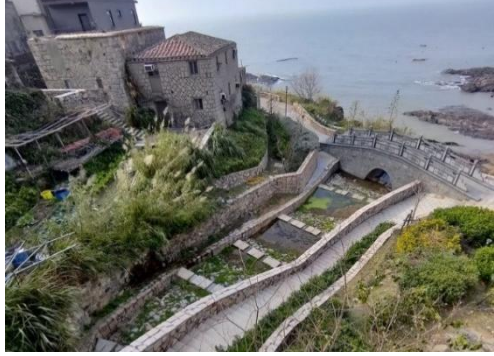
| 施工前 | 維護管理階段 |
|---|---|
| 清頭溪舊排水路下游及彩虹橋周邊 (109/4/22) | 清頭溪舊排水路下游及彩虹橋周邊現況 (111/2/14) |

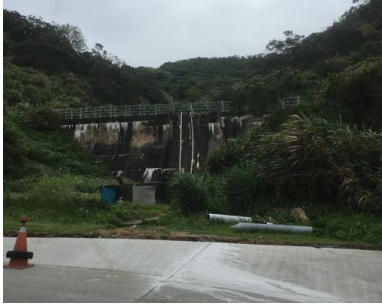
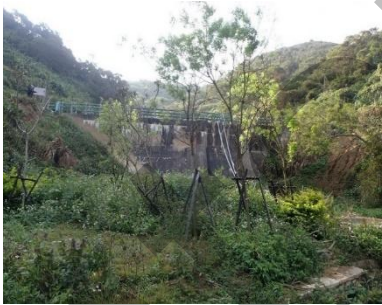
橋仔港環境營造一期工程施工前環境有多處堆置許多雜物及垃圾影響生態環境，完工後各種廢棄物已以人工方式清運完成，並恢復植生環境，生態環境恢復情況如表 3 所示。

| 階段 | 周邊植被 | 周邊道路 |
|---|---|---|
| | 橋仔水庫下方棲地堆置許多雜物及垃圾<br>(109/4/22) | 橋仔水庫周邊道路堆置許多雜物及垃圾<br>(109/4/22) |
| | 橋仔水庫下方棲地工程完工後，既有原生植栽生長情形良好，並補植灌木，營造雌光螢生態棲地<br>(111/3/22) | 大型廢棄物以人工方式清運後，橋仔水庫周邊道路維持原有次生林及周邊生態<br>(111/3/22) |

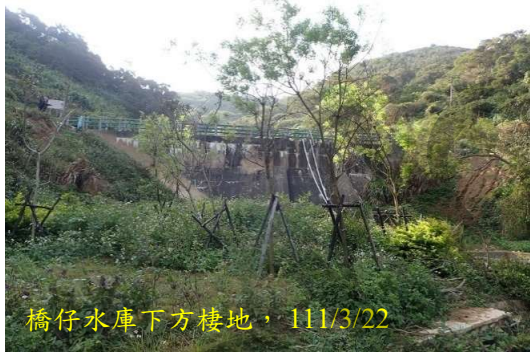
| 4.課題分析與保育措施執行成效 | | |
|---|---|---|
| 橋仔水庫周邊原生植栽棲地補償 | 保留既有原生植栽種類，並重新規劃復育環境，營造雌光螢生態棲地。 | <p>橋仔水庫下方棲地，111/3/22</p> <p>工程完工後，既有原生植栽生長情形良好，並補植灌木，營造雌光螢生態棲地。</p> |

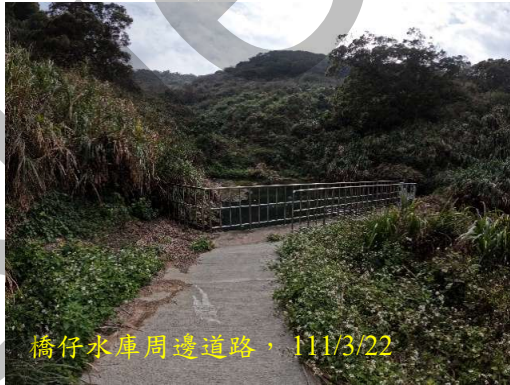
| 4.課題分析與保育措施執行成效 | | |
|---|---|---|
| 施工迴避水庫周邊生態敏感區域 | 工程施作過程中應迴避此區塊之完整次生林，僅以人工方式清除環境大型廢棄物，以利生態環境發展。 | <p>橋仔水庫周邊道路，111/3/22</p> <p>大型廢棄物以人工方式清運後，維持原有次生林及周邊生態。</p> |

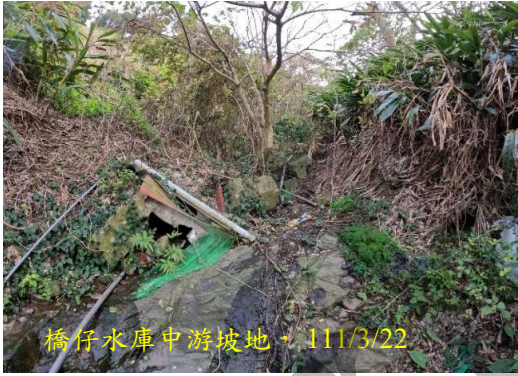
| <p>迴避清頭溪上中游段生態敏感區</p> | <p>工程施作過程應保留大石、次生林及並維持自然排水，以維持環境生態。</p> | <p>橋仔水庫中游坡地, 111/3/22</p> <p>施工完成後仍於上游保留大石、周邊次生林，維持原有景觀及自然排水。</p> |

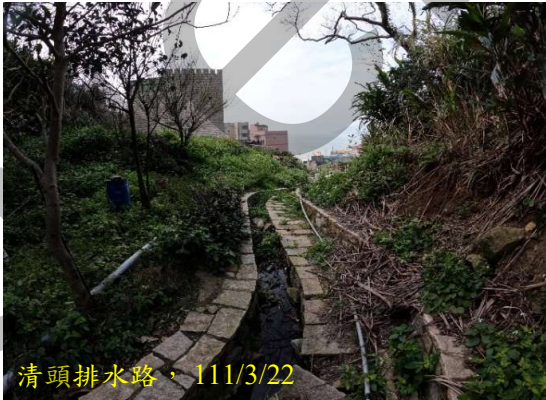
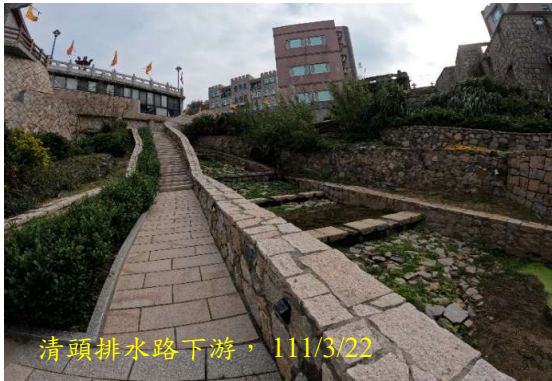
| <p>迴避彩虹橋周圍生態敏感區域</p> | <p>工程施作過程中應迴避既有植栽，避免過度開挖縮減植栽壽命。</p> | <p>清頭排水路, 111/3/22</p> <p>清頭溪中游段邊坡整理，以砌石方式營造步道，取代原有土堤。</p><br> <p>清頭排水路下游, 111/3/22</p> <p>中下游河段環境整理，迴避既有植栽。</p> |

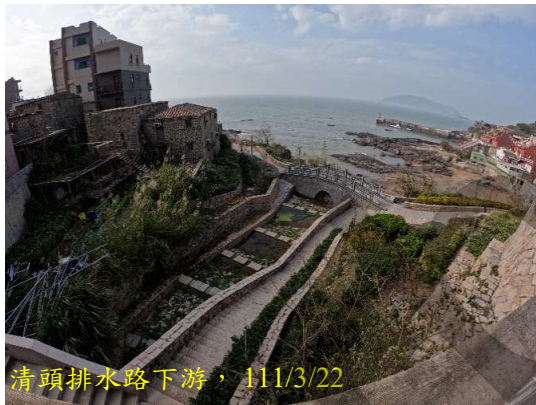
| <p>彩虹橋周圍生態池環境回復及補償</p> | <p>於中下游段確實設置跌水工及排水過濾措施，同時創造活水改善未來排水路段水質。</p> | <div data-bbox="863 302 1401 705"> <p>清頭排水路下游，111/3/22</p> </div> <p>設置跌水工及排水過濾措施，維持生態池水源，營造周邊生態。</p> |

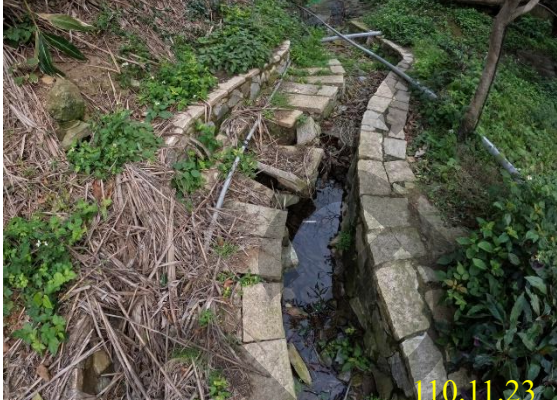
| <p>步道損毀情形</p> | <p>步道周邊缺乏維護</p> |
