樂活藍灣—南竿水環境改善計畫

福清灣堤岸親水環境營造

維護管理階段生態檢核成果

中華民國 111 年 6 月

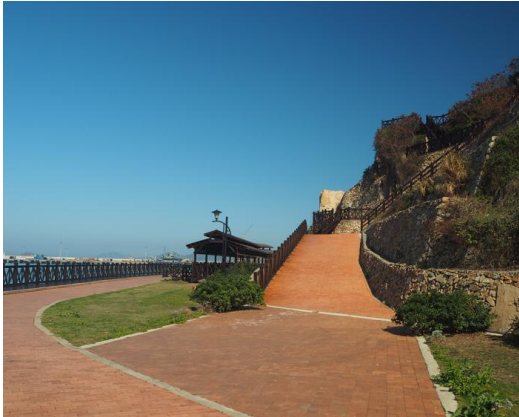
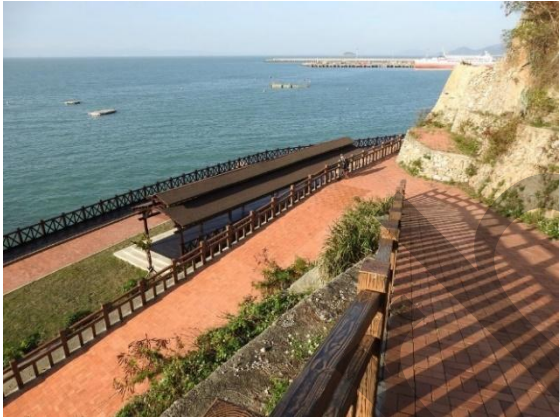
福清灣親水步道邊雜木過多部分以疏枝修剪，現場無發現施工造成邊坡植物的破壞；新設生態池調查期間觀察到睡蓮等水生植物，但多樣性偏低，可持續關注水生生物進駐情況；於步道周圍進行補植美化，但受海風及浪潮影響，110 年 11 月調查發現步道邊栽種樹種生長狀況不佳，111 年 3 月調查時已重新補植，後續應持續監測行道樹生長狀況。生態環境差異檢核如圖 2 所示。

| 施工前 | 維管階段 |
|---|---|
| 步道(涼亭)(109/1/8) | 步道現況 (涼亭)(110/11/24) |

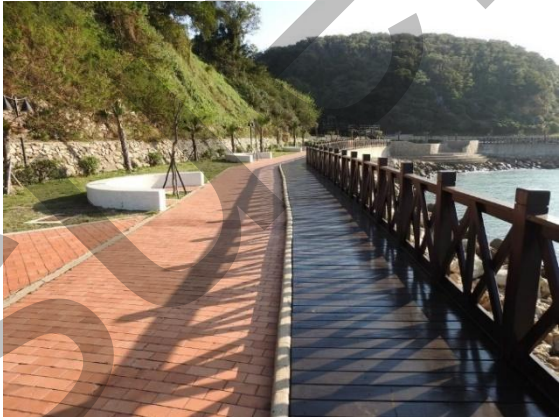
| 施工前 | 維管階段 |
|---|---|
| 步道(親水步道)(109/1/8) | 步道現況 (親水步道)(110/11/24) |

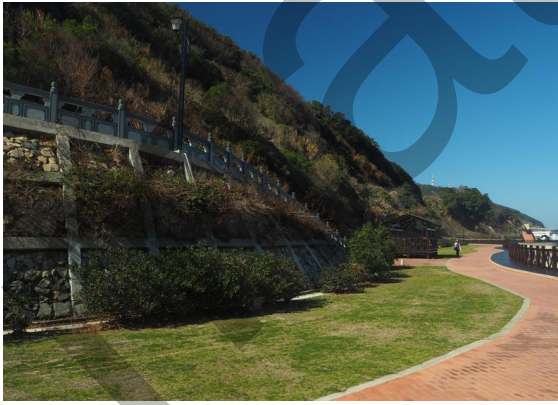
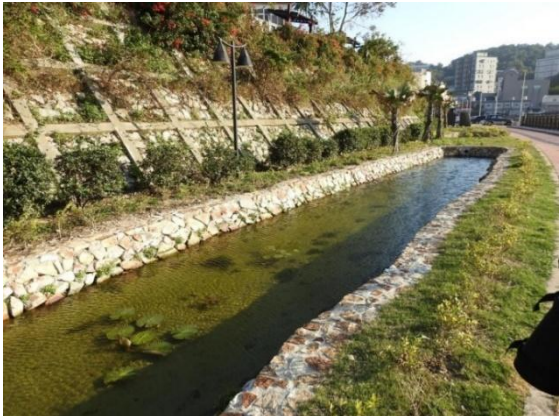
| 施工前 | 維管階段 |
|---|---|
| 步道周邊生態池(109/1/8)<br>(原地點本無生態池) | 步道周邊生態池現況(110/11/24) |

(1) 持續關注生態池之水生生物進駐情況及維護管理。

本區域靠近港區，因風勢強勁，樹種不易保活，植栽建議採鵝掌柴、俄氏柿、楨梧、魯花樹、柞木、橢圓葉木薑子、領垂豆、黃槿、牛乳榕、桃金娘、流蘇、細葉饅頭果、山黃梔、灰木、凹葉柃木、沙楠子樹、朴樹等。另由於生態池目前沒有流動機制，導致藻類繁殖，建議應將兩池生態池施以循環水之功能。

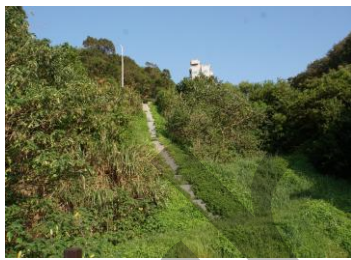
表 2 生態保全對象狀況—福清灣堤岸親水環境營造

福清灣堤岸親水環境營造工程範圍雖無潛在關注物種，惟周邊為稀有鳥類活動區域，低潮帶亦為螺貝類及甲殼類之棲息空間，附近海岸植被有部分原生物種組成的次生林，以上區域均建議工程應盡量降低干擾或加以迴避。經監測前述生態保全對象狀況結果如表 2 所示，完工後既有棲地均完整保留，並有生物進駐，施工應無對保全對象造成不利影響。

| 階段 | 生態保全對象 | | |
|---|---|---|---|
| | 位於花崗岩拋石護岸和消波塊處的小白鷺<br>(108/1/15) | 低潮帶的海牆位置長有玉黍螺、牡蠣及藤壺等潮間帶附著性貝類及甲殼類<br>(108/1/15) | 後方人行步道及植被<br>(108/1/15) |
| | 位於花崗岩拋石護岸和消波塊處的磯鷗<br>(111/2/14) | 親水觀景台以凹凸面收邊，補償該區貝類棲息空間<br>(111/2/14) | 邊坡雜木過多部分以疏枝修剪，維持地表植被狀況，現場無發現施工造成邊坡植物之破壞<br>(111/2/14) |

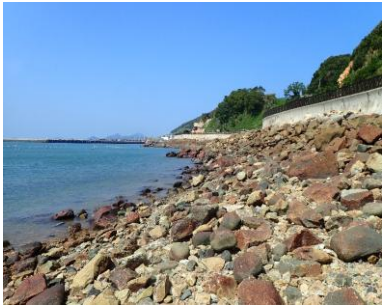
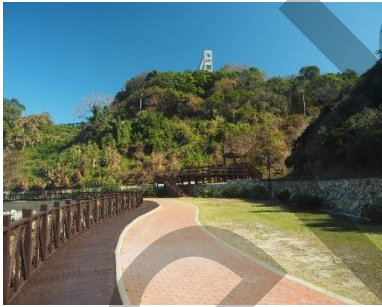
**表 3 生態環境恢復情況—福清灣堤岸親水環境營造**

| 階段 | 護岸環境 | 步道環境 |
|---|---|---|
| | 中間段護岸，包括花崗岩拋石護岸及自然岩礁<br>(108/1/15) | 既有步道設施及周邊植栽<br>(108/1/15) |

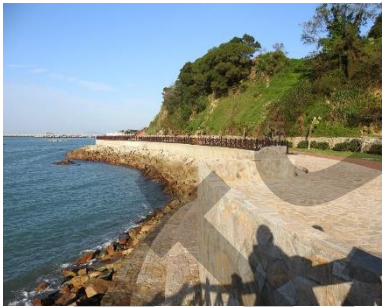
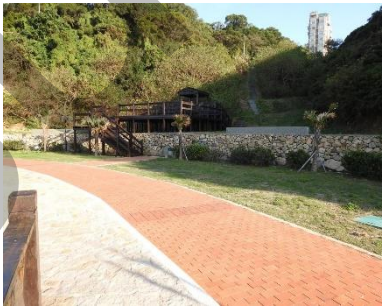
福清灣堤岸親水環境營造工程範圍主要涵蓋福清步道及近海岸護岸環境。經監測生態環境恢復情況如表 3 所示，完工後既有生態環境均已恢復，無造成環境污染或破壞。

| 階段 | 護岸環境 | 步道環境 |
|---|---|---|
| | 親水觀景台以凹凸面收邊，補償該區貝類棲息空間<br>(111/2/14) | 施工時灑水降低周邊環境塵土飛揚情形，並將廢土運離，工程區域周遭無明顯造成污染或破壞<br>(111/2/14) |

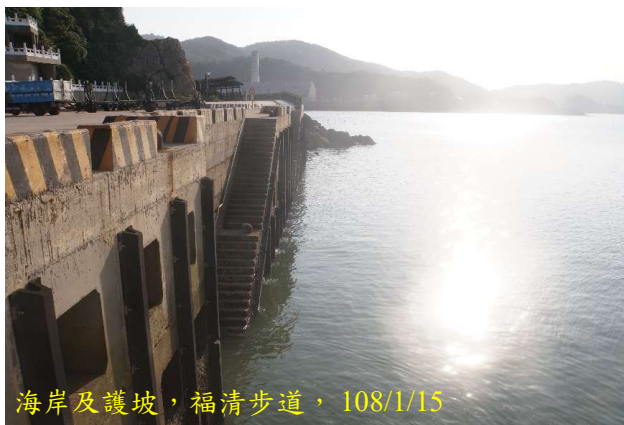
海岸及護坡，福清步道，108/1/15

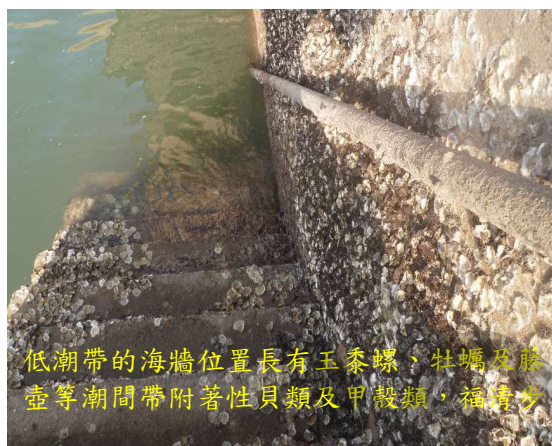
低潮帶的海牆位置長有玉黍螺、牡蠣及藤壺等潮間帶附著性貝類及甲殼類，福清步

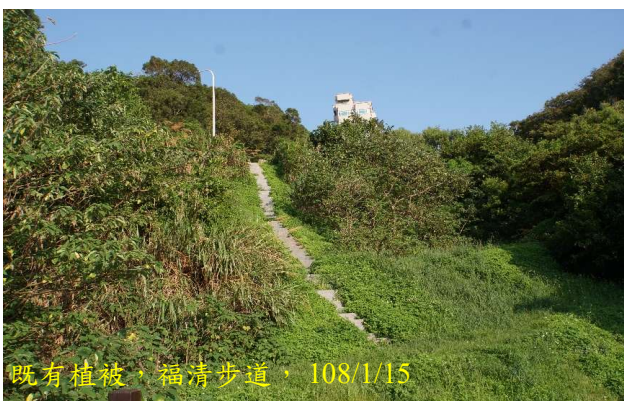
既有植被，福清步道，108/1/15

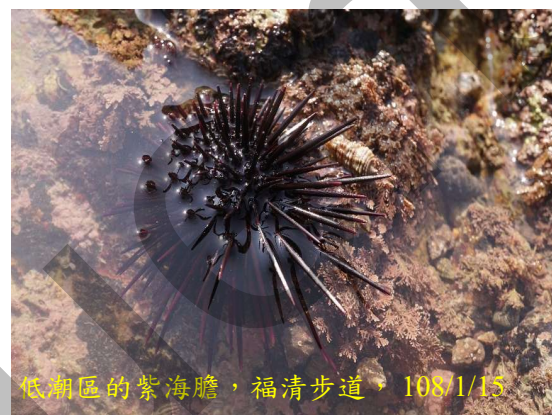
低潮區的紫海膽，福清步道，108/1/15

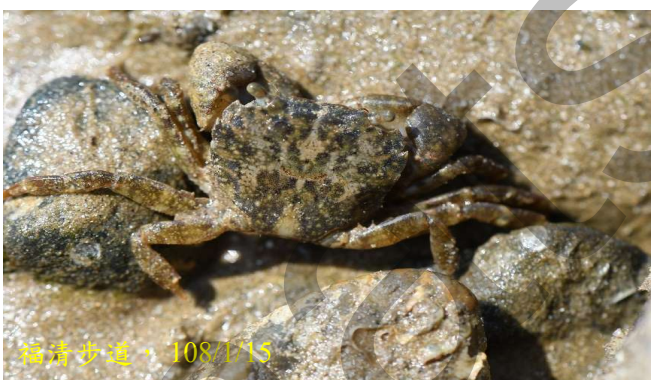
花崗岩拋石護岸附近礫灘棲地的甲殼類-平背蜆

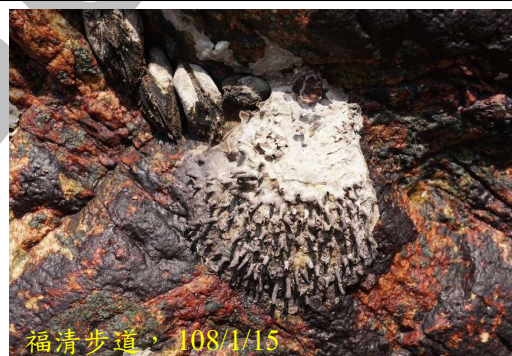
岩壁上的刺牡蠣和岩縫間的鬚魁蛤，此外  
上有大量的鱗立藤壺及鵝頸藤壺等

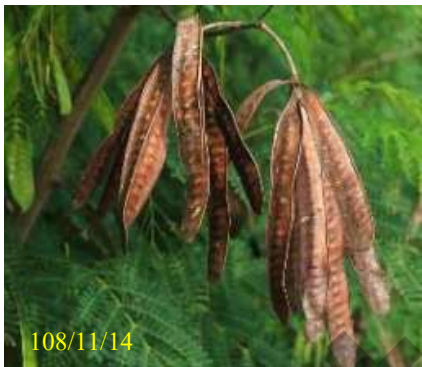
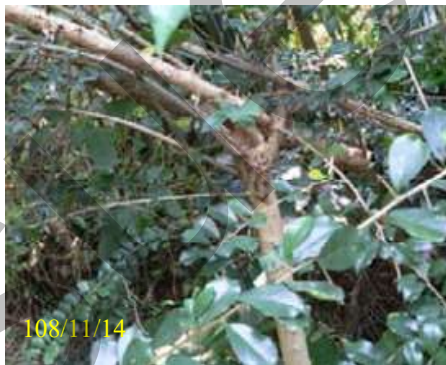
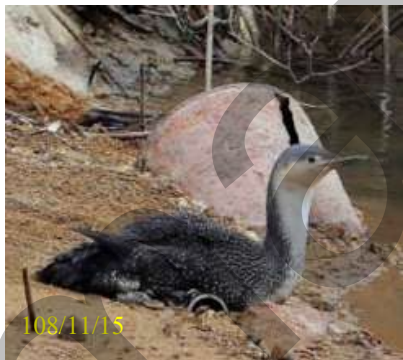
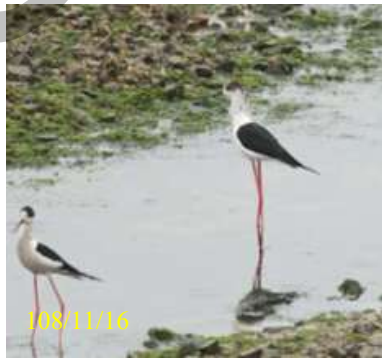
| <b>1.棲地評估及調查：</b><br>本計畫預計施工範圍為連江縣南竿鄉東側次生林以及南側清水濕地沙灘潮間帶，108 年11月14~18日現地調查，綠地植被部分，周遭綠地內以次生林及雜木為主，有銀合歡、柘樹、蓖麻等，林木叢下蔓生植物和灌木雜生。鳥類有白鷺、紅喉潛鳥、短尾鶯、白斑紫嘯鶯等。本計畫區域從福清步道福澳端(0K+000)至清水端(0K+570)，福澳端入口至中光堡0K+000~0K+090路段多為人工化設施及上邊坡少部分次生林，施工期間儘量避免過度開發少部分次生林影響整體景觀；0K+090~0K+180以及0K+210~0K+460路段依設計圖僅於既有開發道路施作，相對周遭生態區域影響較低，惟施工期間仍須注意廢棄物管理，避免影響該區棲息物種；親水觀景台施作區域為0K+180~0K+210段潮間帶，建議施工前確認潮間帶貝類等生物棲息數量及種類。 | | | | | | |

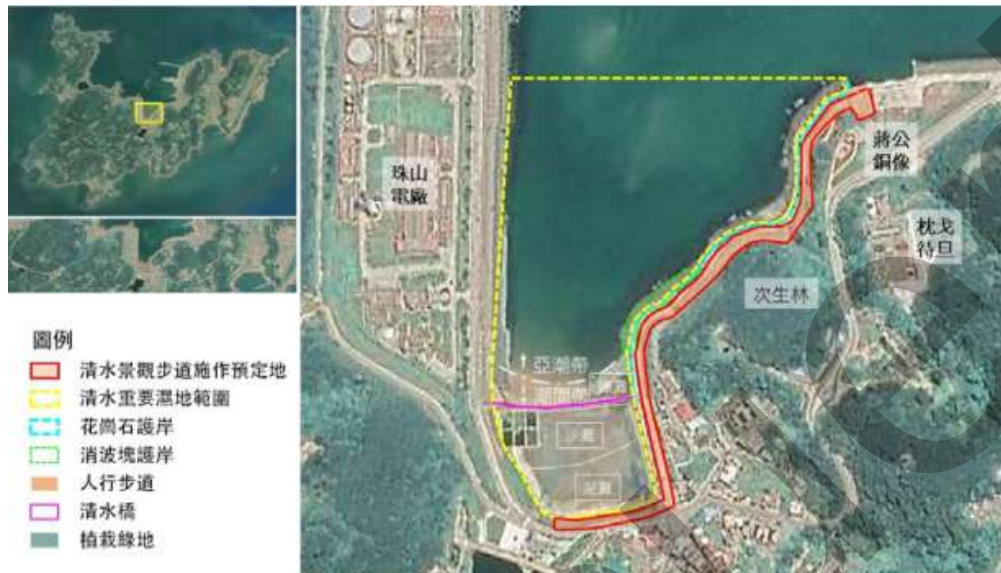
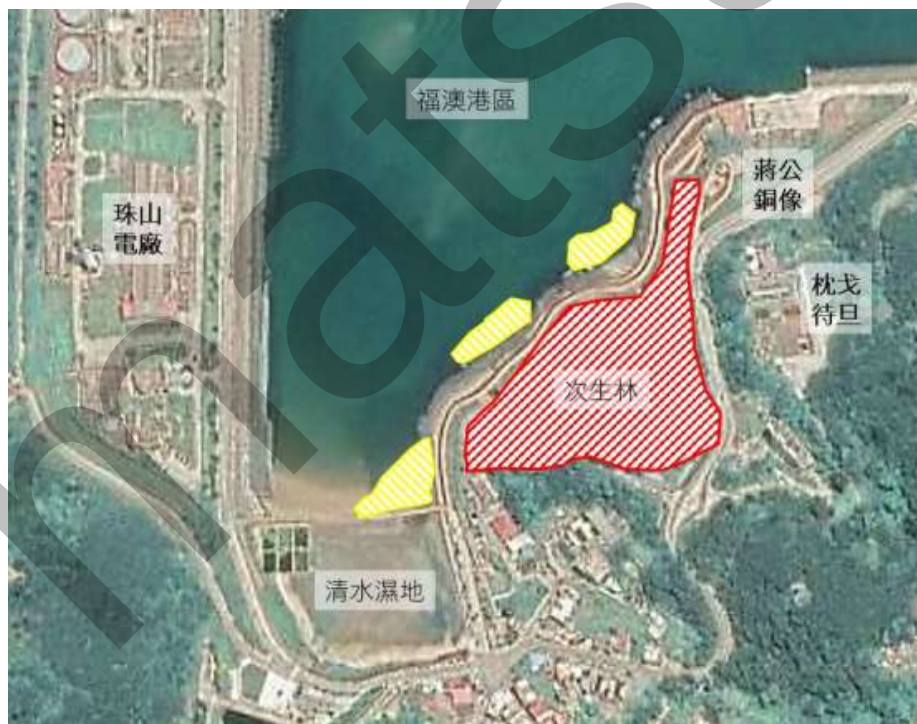
**5.生態關注區域說明及繪製：**

施工範圍內並無當地指標性生物，紅色區域為施工範圍周邊天然林區內生物主要棲息範圍，黃色區域為潮間帶生物出現較頻繁區域。

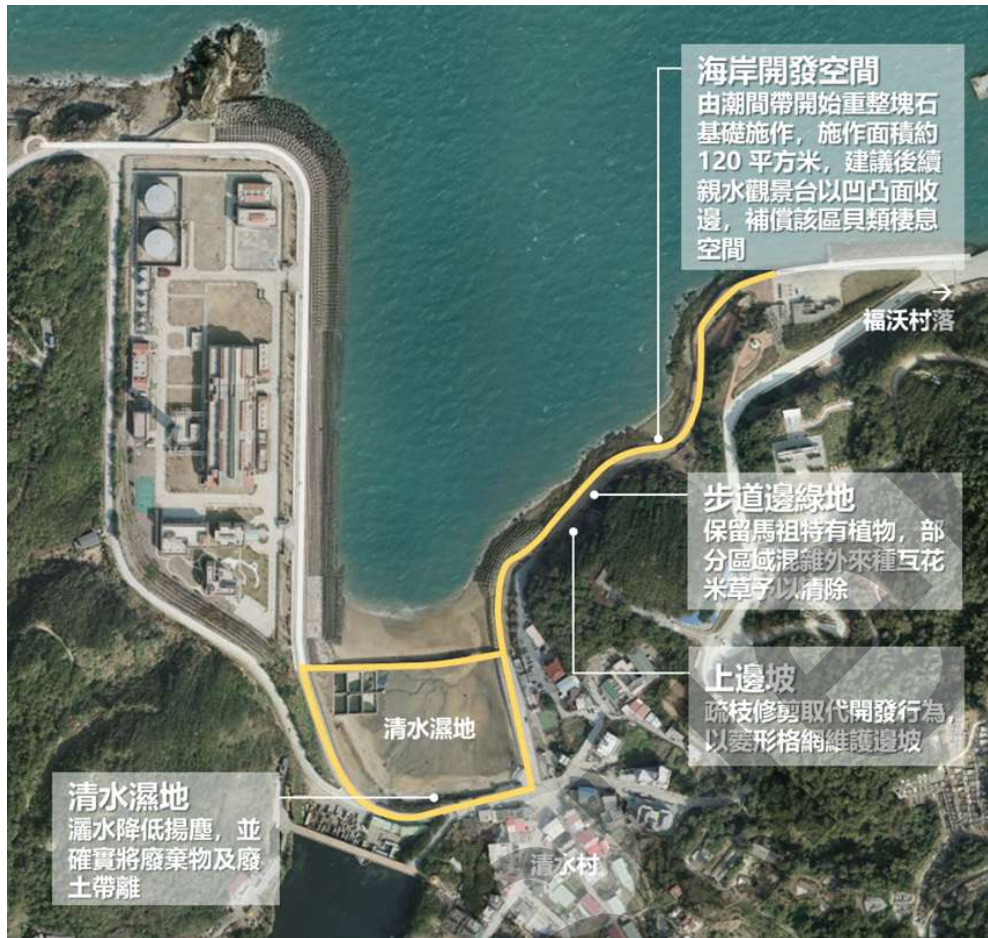
## 2.生態保育措施平面圖(須納入施工補充說明書)：

預定施作地點多有人工化設施，屬已開發地區，若依工程原意僅進行步道及綠帶進行修繕更新等作業，未於上邊坡次生林進行開發行為，對於當地生態影響較小；為保全部分水棲昆蟲棲息地，建議施工期間避免過度開發山壁，後續清水端生態池之設立為福清步道生態創造生物多樣性，後續將持續觀測評估。

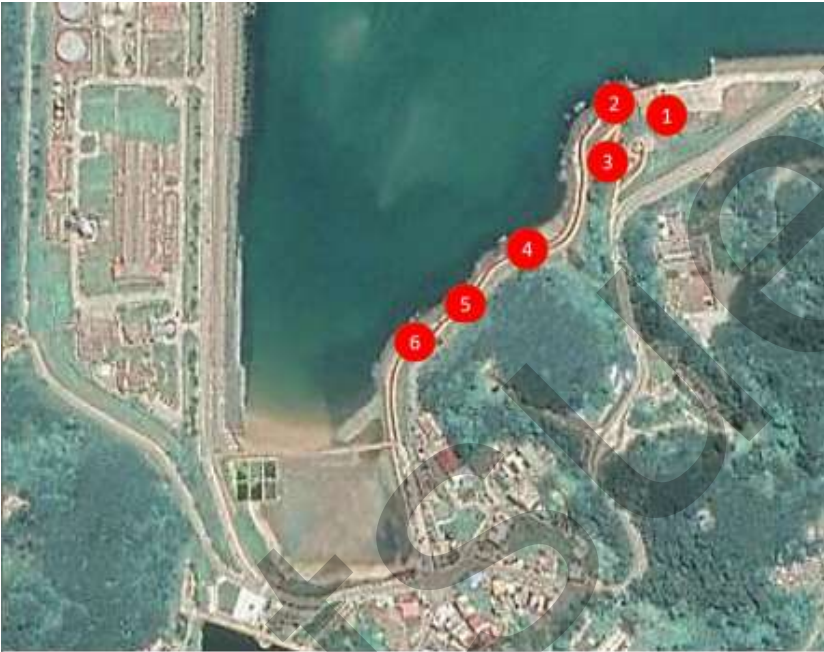
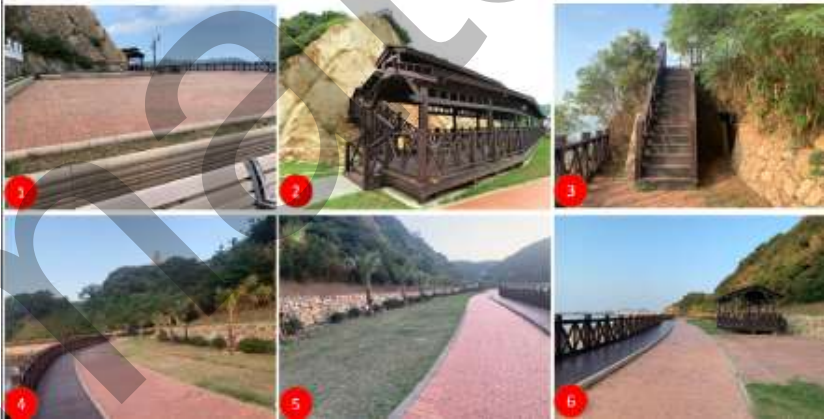
| <b>2.棲地影像紀錄：</b> | | | |

| 本工程位置屬於近岸休憩區交界，工程內容主要為步道進行美化工作，無保護區及山坡地開發行為，影響生態環境較低，建議於施作期間便道多以既成道路為主，降低山坡及海岸破壞可能性。 | | | |

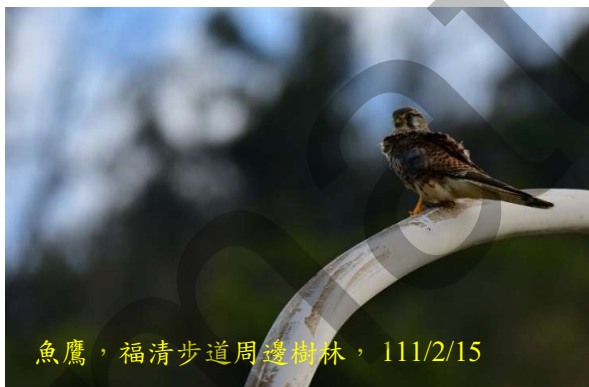
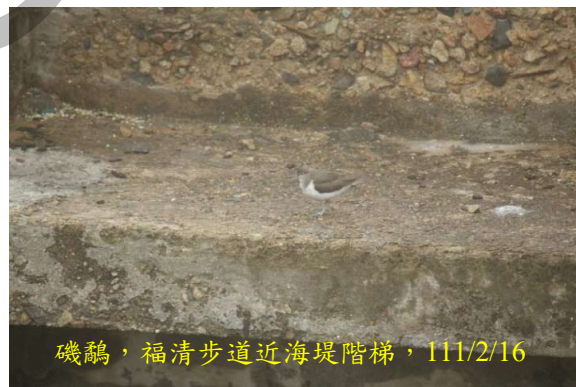
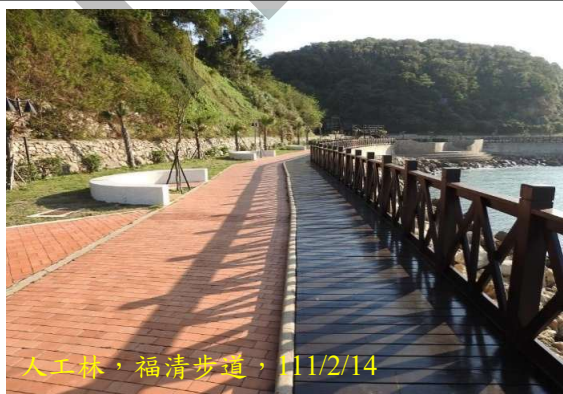
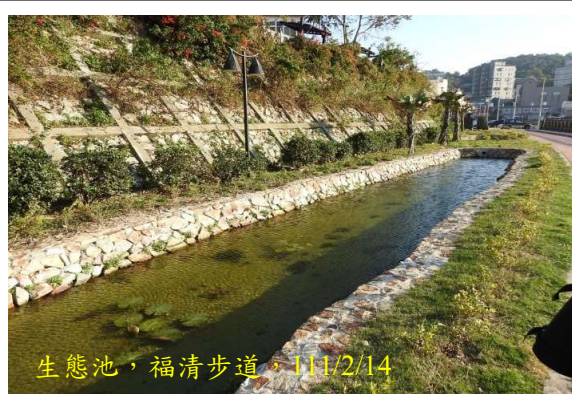
**3.棲地影像紀錄：**

工程內容主要為步道修整美化，無保護區及山坡地開發行為，有樹林棲地均予以保留，海域生態景觀平台已施作貝類補償設施，影響生態環境較低。

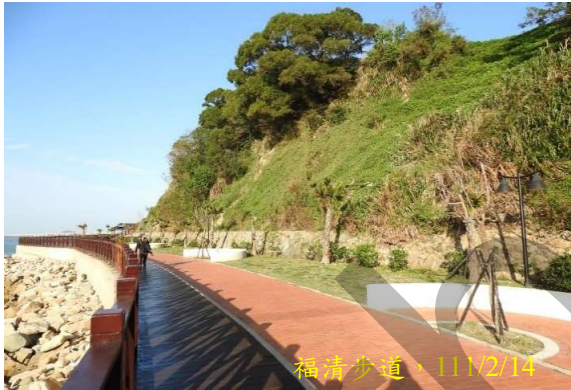
| 生態保育措施 | 保育策略建議 | 執行成效 |
|---|---|---|
| 合理安排植栽作業及種植區域 | 配合已修整部分進行種植，其他邊坡雜木過多部分以疏枝修剪取代開發行為。 | <p>福清步道, 111/2/14</p> <p>邊坡雜木過多部分以疏枝修剪，維持地表植被狀況，現場無發現施工造成邊坡植物破壞</p> |

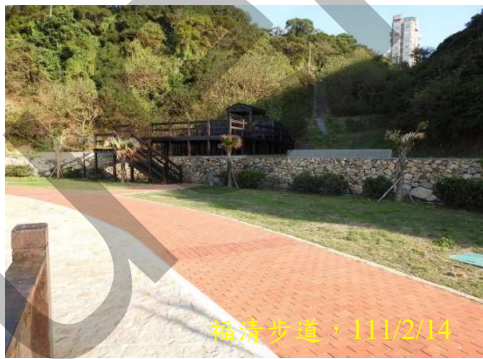
| 生態保育措施 | 保育策略建議 | 執行成效 |
|---|---|---|
| 施工期間環境保護 | 東側上邊坡工程主要多以福沃及清水兩側出入口進行材料運送，或是運用其它措施來保護邊坡穩定及生態圈。 | <p>福清步道, 111/2/14</p> <p>施工時灑水降低周邊環境塵土飛揚情形，並將廢土運離，工程區域周遭無明顯造成污染或破壞</p> |

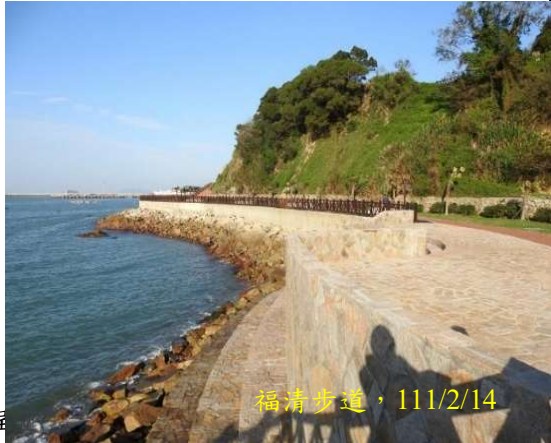
| 生態保育措施 | 保育策略建議 | 執行成效 |
|---|---|---|
| 親水觀景台施作考量既有海域生物生存空間 | 親水觀景台就目前規劃，應由潮間帶開始重整塊石基礎施作，施作面積約 120 平方公尺，建議後續親水觀景台以凹凸面收邊，補償該區貝類棲息空間。 | <p>福清步道, 111/2/14</p> <p>工程，仍保有螺貝類及其他水生生物的棲息空間。</p> |

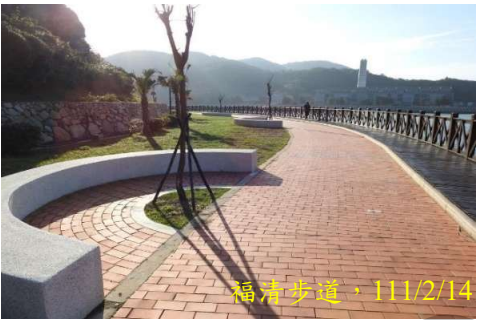
| 減輕步道施做造成的植被損失影響 | 配合現場邊坡既有植生情形，進行補植美化。 | <p>福清步道，111/2/14</p> <p>於步道周圍進行補植美化，但受海風及浪潮影響，110年11月調查發現步道邊栽種樹種生長狀況不佳，111年2月調查時已重新補植。後續應持續監測行道樹生長狀況。</p> |

| 1.持續關注水生生物進駐情況。<br>2.保固期間持續督促廠商做好植栽養護及補植。 | | |

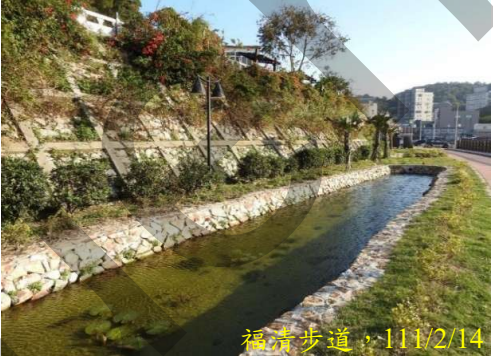
| 補償施工影響並增加水域生物棲地 | 於福清步道清水端設置生態池提供水棲生物棲息。 | <p>福清步道，111/2/14</p> <p>步道周邊興建生態池提供水棲生物棲息，調查期間觀察到睡蓮等水生植物，但多樣性偏低，可持續關注水生生物進駐情況。</p> |

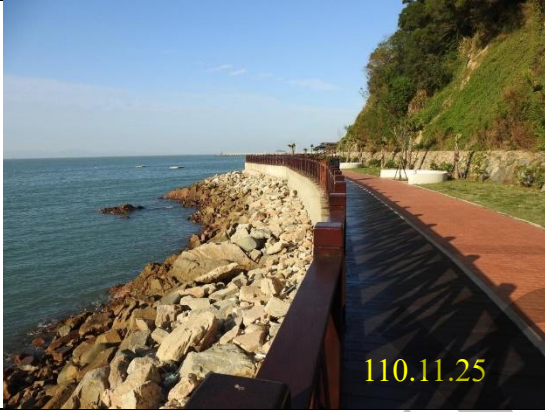
| <p>與居民李小姐訪談</p> | <p>礫石堆砌符合整體環境景觀</p> |

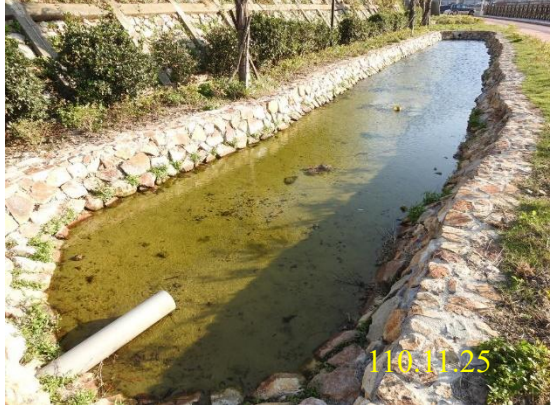
| <p>生態池較為單調</p> | <p>步道上偶有損毀</p> |

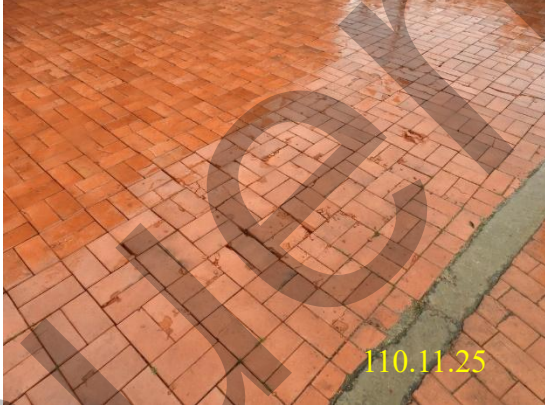
(2) 訪問魚步道上使用輪椅的身心障礙人士表示，無障礙空間的設計還可以，但步道上偶有損毀，對輪椅人士可能造成危險。
