## 樂活藍灣—南竿水環境改善計畫

### 清水濕地雨污水處理

#### 維護管理階段生態檢核成果

中華民國 111 年 6 月

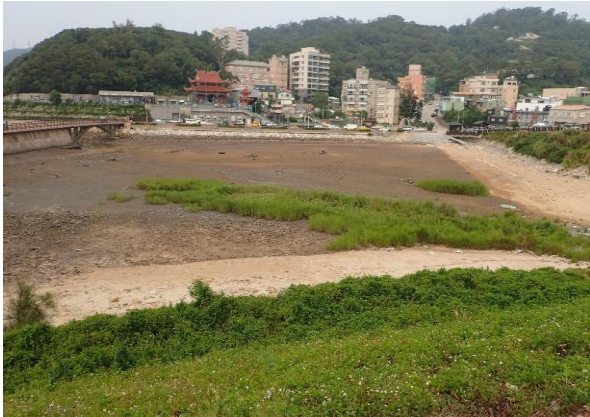
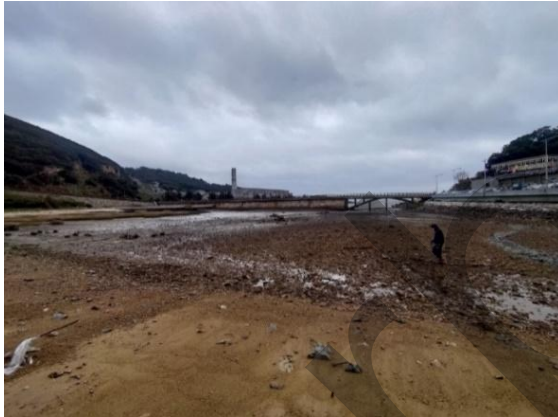
清水濕地施工時的工程便道及施工廢土均已運離，現場無發現施工造成清水濕地之破壞，既有原生植栽生長情形良好，並無受到明顯工程擾動。生態環境差異檢核如圖 2 所示。

| 施工前 | 維護管理階段 |
|---|---|
| 清水濕地(退潮) (108/1/24) | 清水濕地現況(退潮) (111/2/17) |

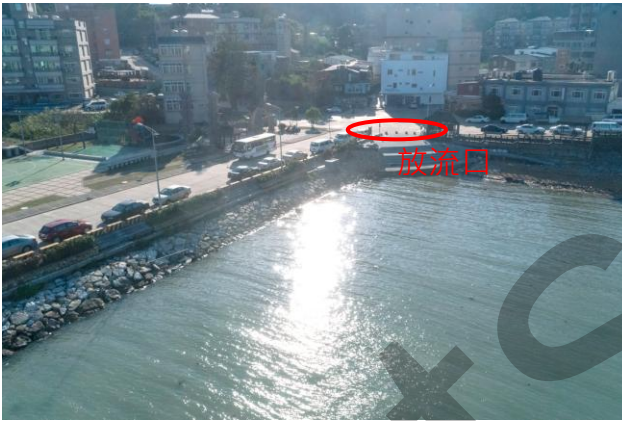
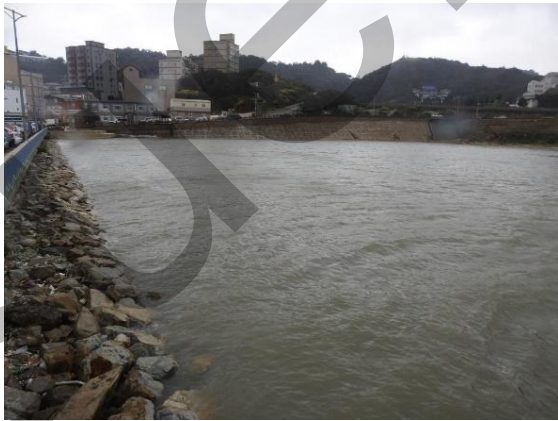
| 施工前 | 維護管理階段 |
|---|---|
| 清水濕地(漲潮) (109/1/8) | 清水濕地現況(漲潮) (111/2/17) |

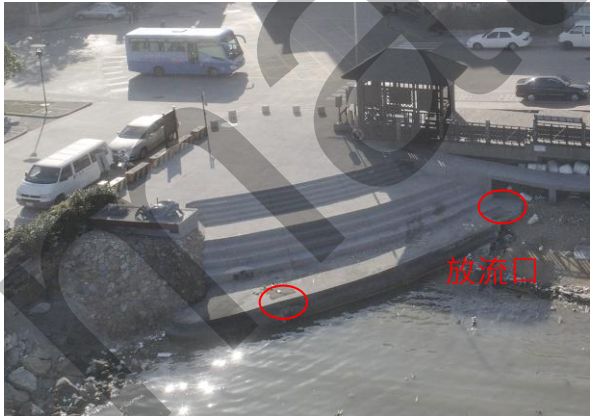
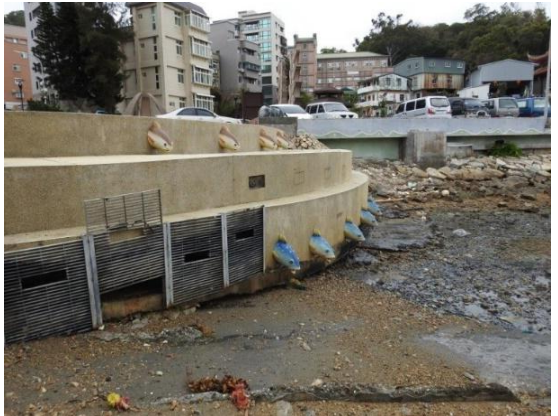
| 施工前 | 維護管理階段 |
|---|---|
| 舊雨污水處理系統放流口<br>(109/1/8) | 維護管理階段雨污水處理系統放流口<br>(111/2/17) |

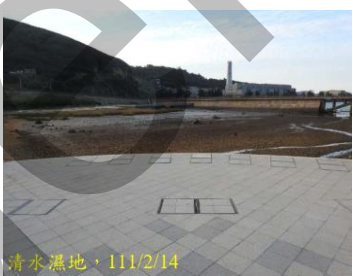
| 生態保育措施 | 保育策略建議 | 執行成效 | 現地照片 |
|---|---|---|---|
| 1. 施工期間環境保護 | 清水濕地外環於施工時灑水降低濕地周邊環境塵土飛揚情形。 | 透過施工時灑水降低濕地周邊環境塵土飛揚情形，工程區域周遭無明顯揚塵造成之污染或破壞。 | <br>清水濕地，111/2/14 |

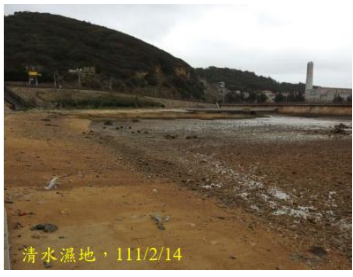
| 生態保育措施 | 保育策略建議 | 執行成效 | 現地照片 |
|---|---|---|---|
| 2. 施工便道與堆置區環境復原 | 拆除工程之廢料廢棄物依指定地點運棄，避免環境污染。 | 工程便道及施工廢土均已運離，現場無發現施工造成清水濕地之破壞。 | <br>清水濕地，111/2/14 |

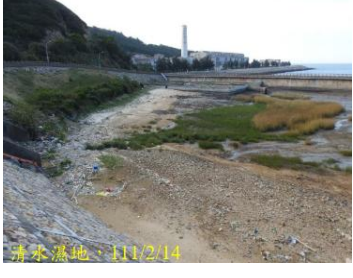
| 生態保育措施 | 保育策略建議 | 執行成效 | 現地照片 |
|---|---|---|---|
| 3. 工程迴避濕地保育區 | 清水濕地內區域為濕地保育區，工程施工過程中應迴避既有植栽種，避免過度開挖縮減植栽壽命。 | 工程完工後，既有原生植栽生長情形良好，並無受到明顯工程擾動。 | <br>清水濕地，111/2/14 |

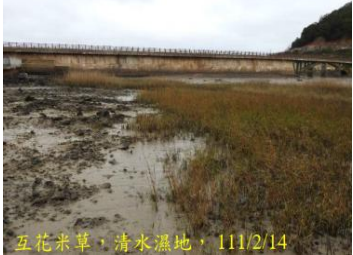
| 生態保育措施 | 保育策略建議 | 執行成效 | 現地照片 |
|---|---|---|---|
| 4. 減輕外來種之生態影響 | 根除濕地內外來植栽種互花米草，降低環境陸域化之可能性。 | 維護管理階段檢核期間仍可發現互花米草生長，後續應持續進行移除以控制其對環境陸域化之影響。 | <br>互花米草，清水濕地，111/2/14 |

(1) 持續關注互花米草控制情況。(註：連江縣政府產業發展處於 111 年 8 月已委託廠商辦理移除作業。)

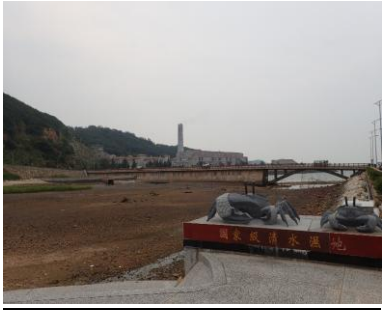
| 階段 | 濕地平台 | 濕地近岸 |
|---|---|---|
| | 原濕地平台環境<br>(108/1/15) | 原濕地近岸環境<br>(108/1/15) |

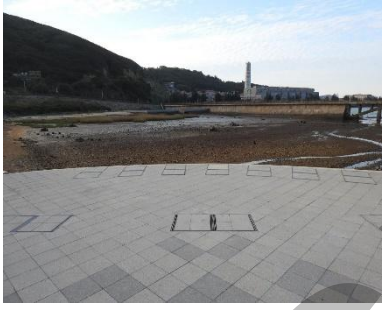
清水濕地雨污水處理工程範圍已限縮施作範圍於既有人工結構物，減少干擾周邊生物棲地。經監測生態環境恢復情況如表 3 所示，完工後既有生態環境均已恢復，無造成環境污染或破壞，既有原生植栽生長情形良好，並無受到明顯工程擾動。

| 階段 | 濕地平台 | 濕地近岸 |
|---|---|---|
| | 工程區域周遭無明顯揚塵造成<br>之污染或破壞<br>(111/2/14) | 既有原生植栽生長情形良好，<br>並無受到明顯工程擾動<br>(111/2/14) |

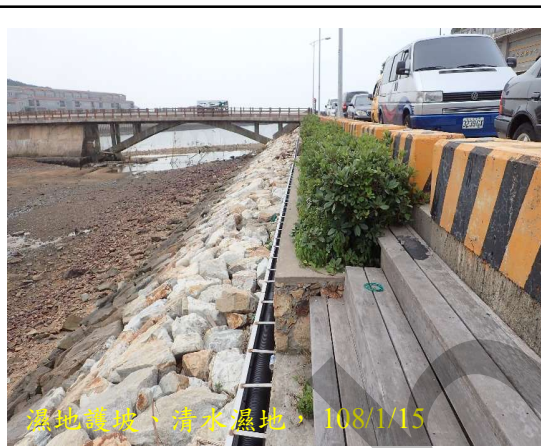
濕地護坡，清水濕地，108/1/15

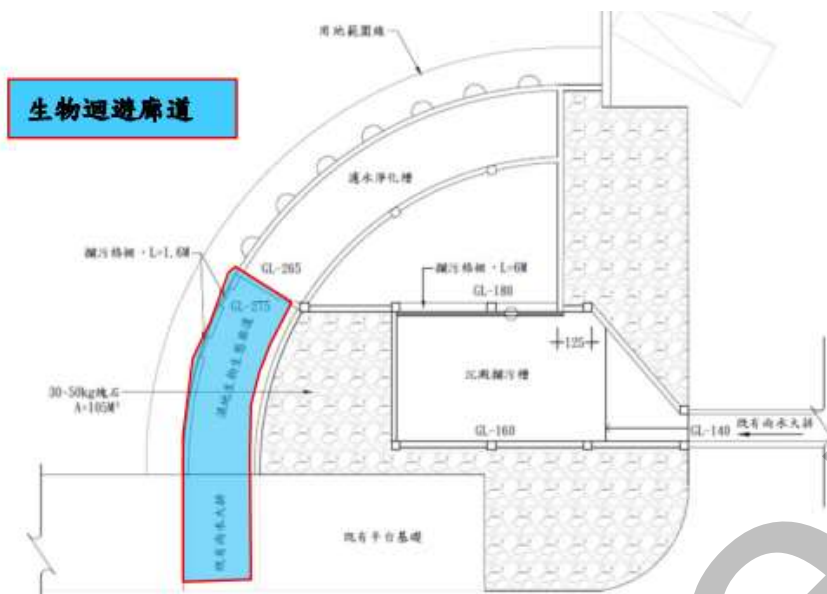
2.生態保育措施平面圖(須納入施工補充說明書):

| 既有濕地生態 | 施工作業可能影響鄰近工區周邊棲地。 | 限縮施作範圍於既有人工結構物，減少干擾周邊生物棲地。 | 限縮施作範圍於既有人工結構物，減少干擾周邊生物棲地。 | 迴避 | |
| | | 施工便道利用既有結構物及邊坡，減少開挖範圍。 | 施工便道利用既有結構物及邊坡，減少開挖範圍。 | 減輕 | |
| | | 考量保留部分排水路或非封閉式出水口供生物迴游。 | 增設生態迴游廊道。 | 補償 | |

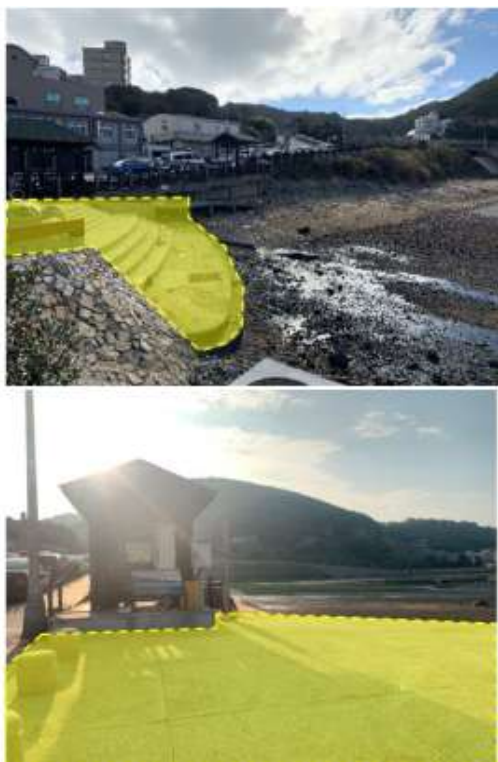
| 2. 以現地踏勘調查結果顯示，既有雨排匯流處已是人工水泥化之地區，現場進行放樣時，建議依原規劃設計階段所訂定之保育對策，以原結構物為範圍進行施作，降低施工期間臨時性之影響及污染。 | | | 2. 謹遵辦理，施工時將多加注意，感謝提供相關施作時需注意之寶貴意見，以利本案工進環境生態之發展。。 | | |

清水雨排匯集排放設施主要應以既有結構物為範圍(如圖黃色範圍)進行施作。

遵照辦理。

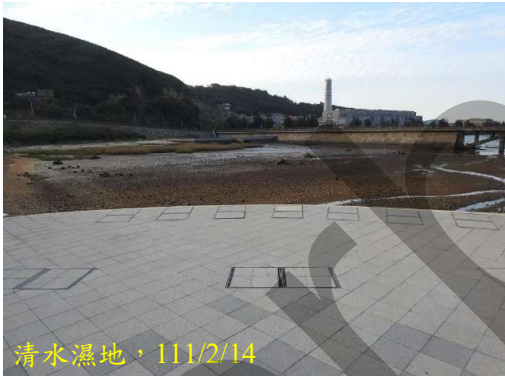
| 4.課題分析與保育措施執行成效 | | |
|---|---|---|
| 施工期間環境保護 | 清水濕地外環於施工時灑水降低濕地周邊環境塵土飛揚情形。 | <p>清水濕地，111/2/14</p> <p>透過施工時灑水降低濕地周邊環境塵土飛揚情形，工程區域周遭無明顯揚塵造成之污染或破壞。</p> |

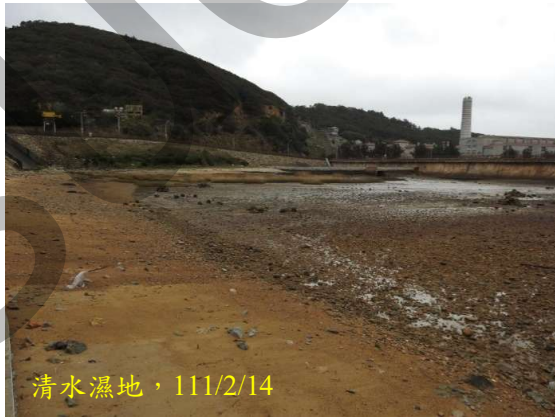
| 4.課題分析與保育措施執行成效 | | |
|---|---|---|
| 施工便道與堆置區環境復原 | 拆除工程之廢料廢棄物依指定地點運棄，避免環境污染。 | <p>清水濕地，111/2/14</p> <p>工程便道及施工廢土均已運離，現場無發現施工造成清水濕地之破壞。</p> |

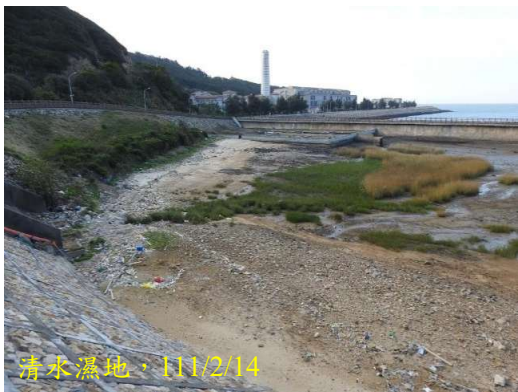
| 4.課題分析與保育措施執行成效 | | |
|---|---|---|
| 工程迴避濕地保育區 | 清水濕地內區域為濕地保育區，工程施作過程中應迴避既有植栽種，避免過度開挖縮減植栽壽命。 | <p>清水濕地，111/2/14</p> <p>工程完工後，既有原生植栽生長情形良好，並無受到明顯工程擾動。</p> |

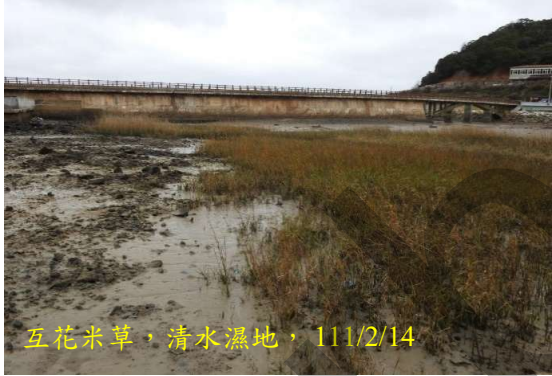
| 減輕外來種之生態影響 | 根除濕地內外來植栽種互花米草，降低環境陸域化之可能性。 | <p style="color: yellow; text-align: center;">互花米草，清水濕地，111/2/14</p> <p>營運階段檢核期間仍可發現互花米草生長，後續應持續進行移除以控制其對環境陸域化之影響。</p> |

| <b>5.後續課題評析：</b><br>1.持續關注互花米草控制情況。(註：111年8月連江縣產業發展處已委託廠商辦理移除作業)<br>2.持續監測水質情況，以確保設施正常運作。 | | |
