# 橋仔港環境營造一期

## 規劃設計階段 生態檢核成果報告書

主辦機關：連江縣環境資源局

設計單位：華邦工程顧問有限公司馬祖分公司

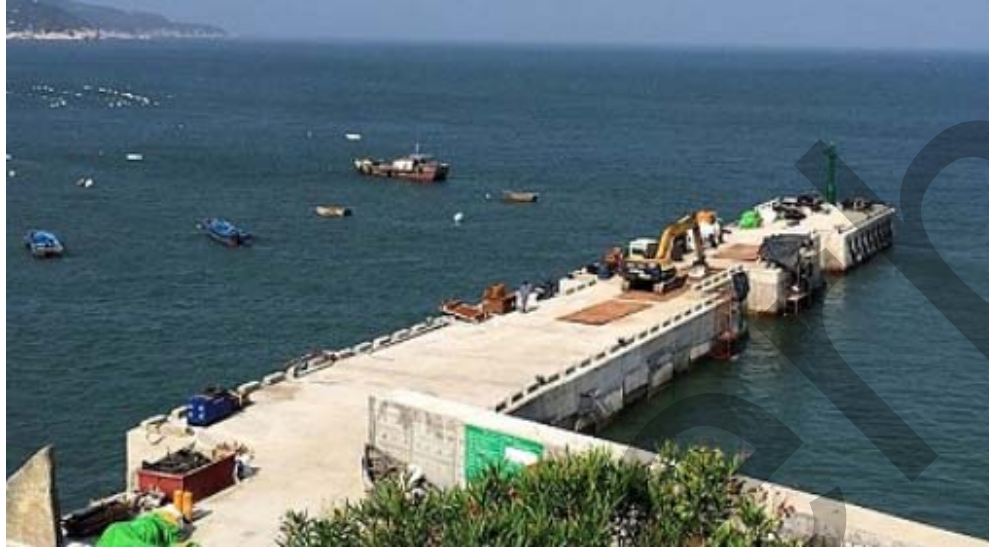
圖 4 橋仔漁港現況設施圖

橋仔碼頭是簡易的突堤如圖4，遊客上下船較不便利與安全，打造更安全的碼頭對橋仔未來長期發展是重要的設施，而碼頭週邊整體水域環境仍有待配合漁村建設提升整體景觀形象，才能使橋仔榮景再現。

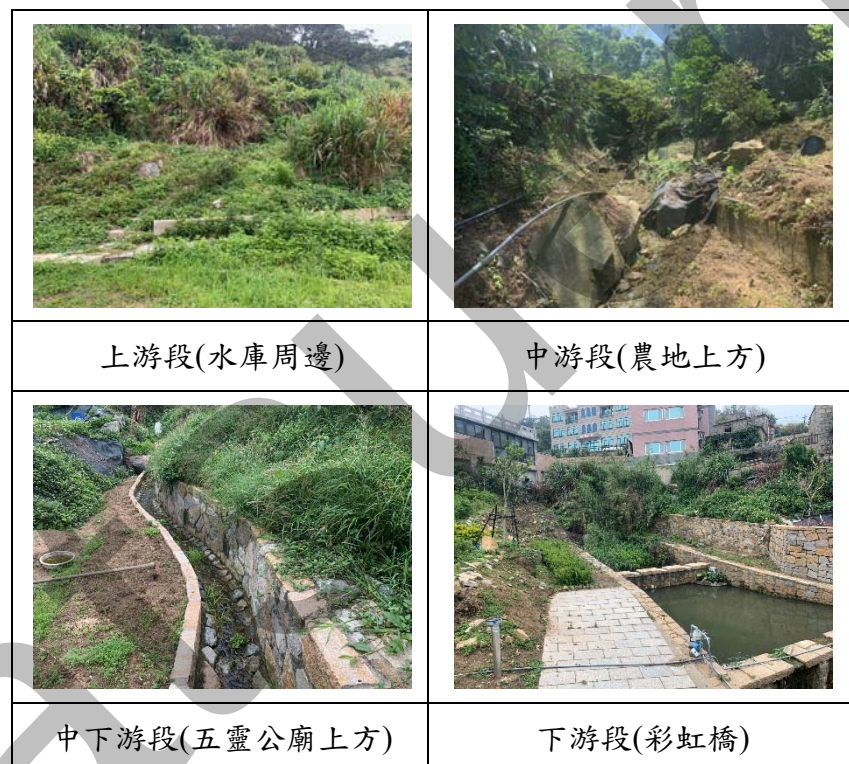
圖 6 清頭溪排水路各分段位置圖

本案基地為北竿鄉橋仔村清頭溪排水路，主要水體為地表逕流水，上游段水源為橋仔水庫用水，中游段依地勢山形為地表逕流小溪，至下游段彩虹橋位置以跌水工方式呈現，並透過跌水曝氣手法過濾水中雜質，清頭溪排水路如下圖6。

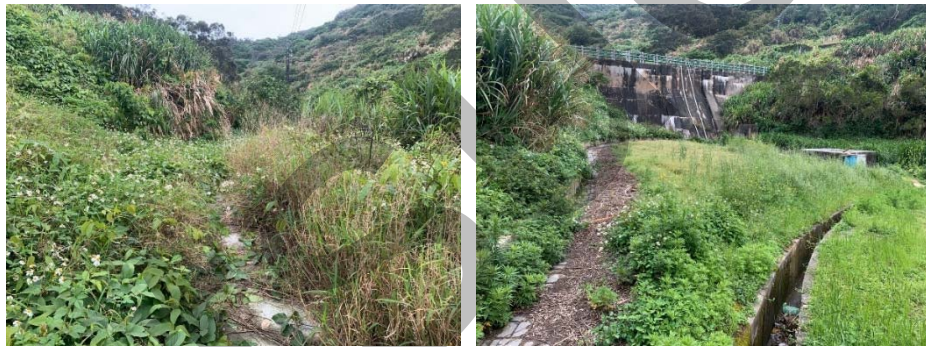
圖 16 基地改善工區(1)位置圖

預定改善工區(1)位於橋仔水庫周邊，水庫上壩及下壩池內已長滿雜草，步道兩側已滿佈雜物、植被且下方溢洪道平台亦無人行空間，溝內泥沙淤積影響排水，根據調查此區與北竿雌光螢生態棲地相距不遠，經過規劃重新整理環境並保留棲地生態，營造區域休憩作用供遊客與雌光螢棲地維持適當空間保有最佳觀賞距離。

工程除保留原有植被外，亦可使溪水停留維持區域內土壤潮濕，以利苔蘚等類的植物生長，造就蝸牛、馬陸等雌光螢食物來源，望可成為雌光螢復育棲地。

預定改善工區 1 位於橋仔水庫周邊，水庫上壩及下壩池內已長滿雜草，步道兩側已滿佈雜物、植被且下方溢洪道平台亦無人行空間，溝內泥沙淤積影響排水，根據調查此區與北竿雌光螢生態棲地相距不遠，工程除保留原有植被外，亦可使溪水停留維持區域內土壤潮濕，以利苔蘚等類的植物生長，造就蝸牛、馬陸等雌光螢食物來源，望可成為雌光螢復育棲地。

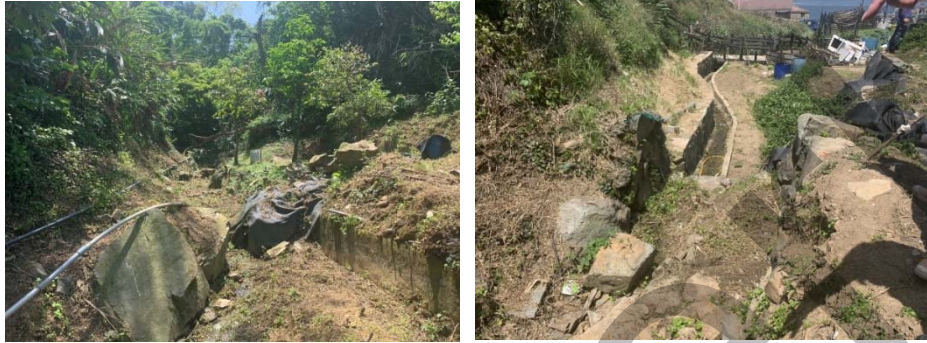
圖 18 基地改善工區(3)位置圖

預定改善工區(3)位於清頭排水路中游段，現況既有砌石溝兩側緊鄰私人農地，農業用水依地表逕流排入既有水溝影響水質，後方排水路周邊亦以木板隔出環境無人行空間，邊坡擋牆上方佈滿雜物，可藉由中下游段重新整治排水溝，引導良好水路流向，並於中游上段營造雌光螢復育棲地，創立清頭溪排水路段沿線步道，提升景區環境亮點。

預定改善工區 3 位於清頭排水路中游段，現況既有砌石溝兩側緊鄰私人農地，農業用水依地表逕流排入既有水溝影響水質，後方排水路周邊亦以木板隔出環境無人行空間，邊坡擋牆上方佈滿雜物，可藉由整治排水路營造雌光螢復育棲地。

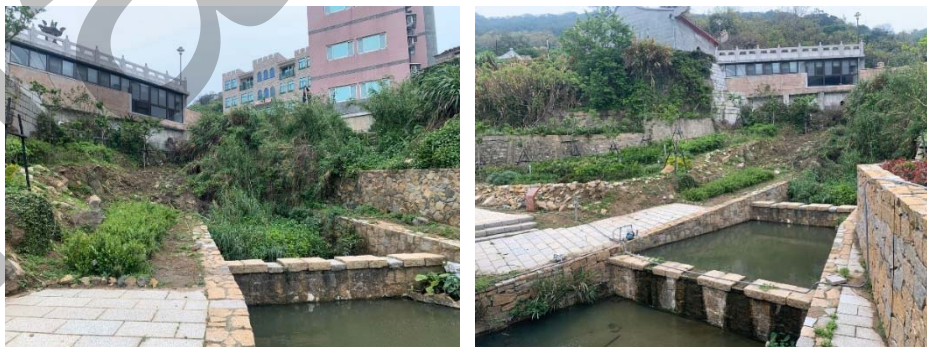
圖 19 基地改善工區(4)位置圖

預定改善工區(4)位於清頭排水路下游生態池周邊，現況雖有種植栽植區域，但因邊坡石塊、雜物及芒草叢生整體景觀環境凌亂，上方出水口周邊附掛許多私人抽排水管線且堆置許多廢棄物影響環境發展，既有生態池現況因枯水期無活水挹注故形成死水淤積於溝內，長年累月易有異味產生。

經規劃將溝底鋪設濾水陶粒抬高高程並增設3道跌水工，增加水路段之跌水曝氣，降低水中BOD、COD及SS，並透過重力排水及動力回送設施增加活水循環，達到淨化水質之功效；主要枯水期時引用橋仔水庫上壩水源，於橋仔村落創造小橋流水之景觀，未來為串聯橋仔與大坵整體旅遊環線，延續北竿永續旅遊之精神。

預定改善工區 4 位於清頭排水路下游生態池周邊，現況雖有種植植栽區域，但因邊坡石塊、雜物及芒草叢生整體景觀環境凌亂，上方出水口周邊附掛許多私人抽排水管線且堆置許多廢棄物影響環境發展，既有生態池現況因枯水期無活水挹注形成死水，長年累月易有異味產生。

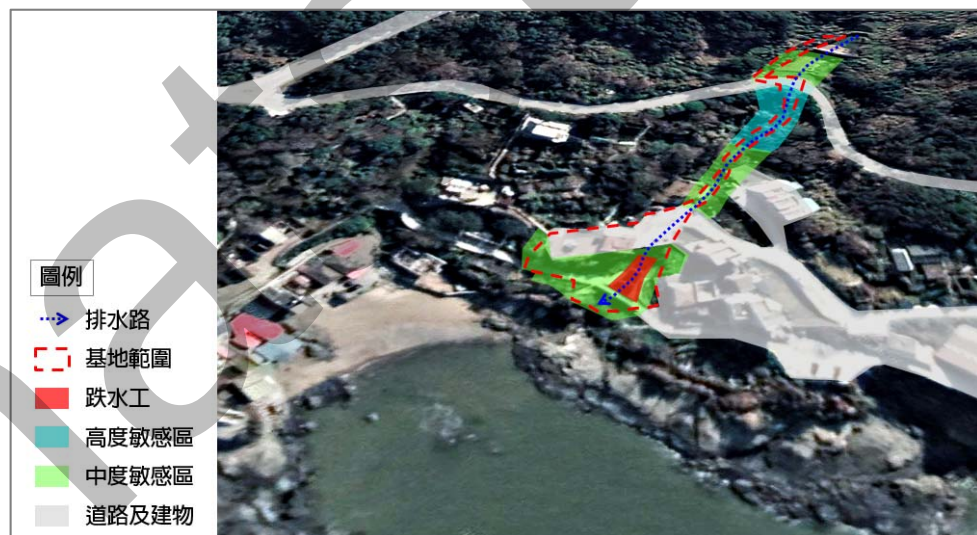
圖 20 生態敏感區位圖

故而建議，除了在計畫區內保留原有自然植被外，如果可以於野溪設置靜水區或緩流區，使得溪水停留，維持區域內土壤的潮濕，以利苔蘚等類的植物生長，造就蝸牛、馬陸之類的雌光螢食源，或可以成為北竿雌光螢的復育場所，經調查所繪製之敏感區位圖如圖20。

經雌光螢調查，於清頭溪排水路段上游段(A段)及下游段(B段)分析，雌光螢本身喜歡聚集於水源附近，且食物來源為蝸牛、馬陸等，依據大自然食物鏈原則，為吸引、復育雌光螢棲地的首要條件，是要將營造出適合蝸牛及馬陸生存之環境，依據現地植栽調查，整理出現況環境中適合其之植栽種類，依循分布位置檢討復育雌光螢之位置，整理出下表3。

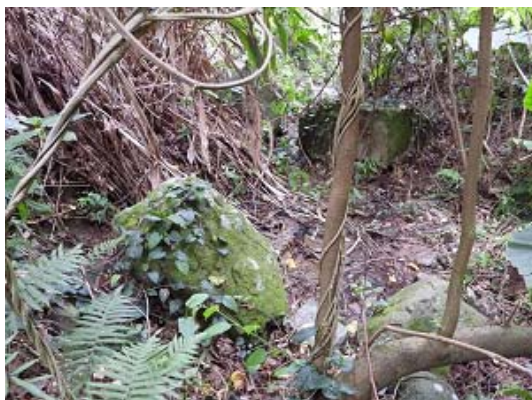
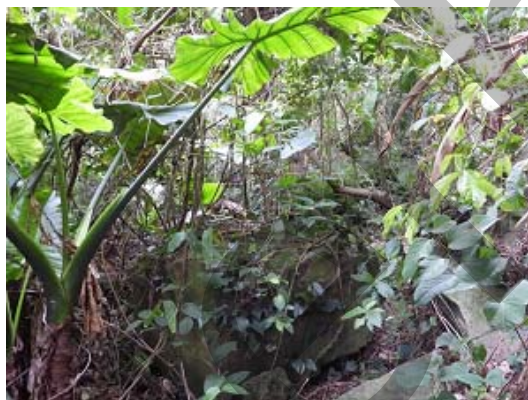
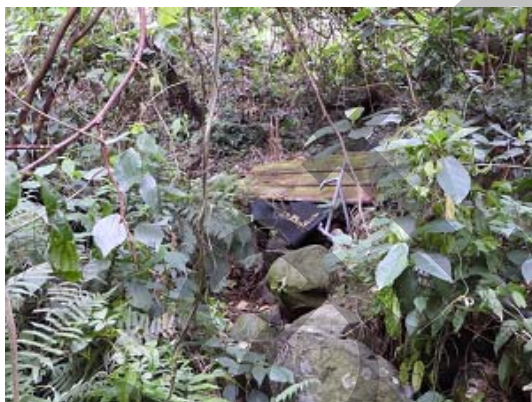
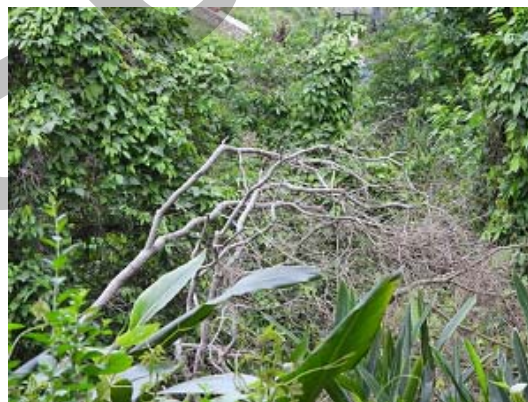
預定改善工區 2 位於清頭溪上游段，本區長期荒廢植生自然演替而成為次生林環境，且吸引許多動植物駐留，林間排水路段上有大量傾倒木及落石影響周邊林木生長，因植生群成長已融合於現地環境，如果可以維持本區域的自然演替，應可逐步自然成林，於施工時應注意鳥類棲息處。

維持其次生林環境，僅人工針對林間大型雜物進行清運作業。

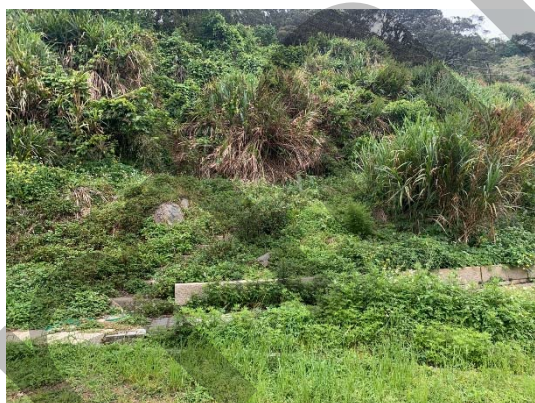
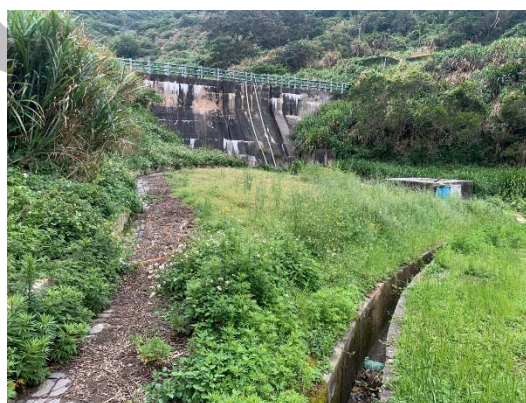
| # | 生態議題及保全對象 | 生態影響預測 | 保育策略建議 |
|---|---|---|---|
| 2 | 保護水質 | 水庫溢洪道周邊範圍，進流處周邊環境因泥沙淤積雜草蔓生，水質經道路管溝排放至下方排水路段上游處。 | (減輕)確實整理環境景觀，並經由管線埋設使水流行過道路排放至下方山坡維護水質。 |

(保全對象 1)花台上既有原生植種

(保全對象 2)溢洪道周邊步道及管溝

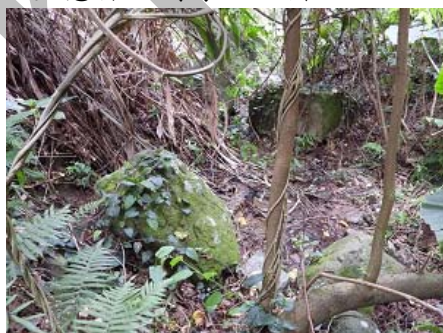
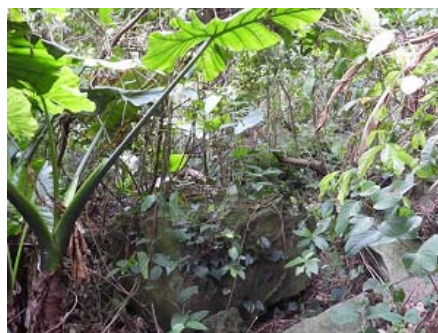
| # | 生態議題及保全對象 | 生態影響預測 | 保育策略建議 |
|---|---|---|---|
| 2 | 保留大石 | 工區上游河道中有許多穩固大石及傾倒木，施工過程中可能導致其遭打碎利用，破壞水域棲地類型，使水域動物無法利用。 | (迴避)工程施作過程應保留大石及傾倒木以維持環境生態。 |

(保全對象 1)環境落石及傾倒木

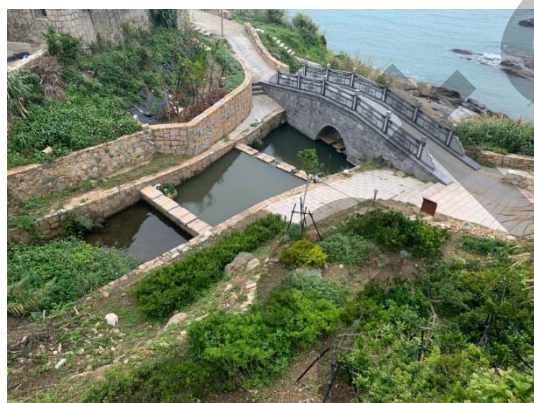
| # | 生態議題及<br>保全對象 | 生態影響預測 | 保育策略建議 |
|---|---|---|---|
| 2 | 保留植被 | 工區下游段既有種植許多植栽種類，施工過程可能導致其開挖擾動破壞植被。 | (迴避)工程施作過程中應迴避既有植栽種，避免過度開挖縮減植栽壽命。 |

(保全對象1)環境既有植栽景觀：流蘇、細葉雪茄花、日本女貞、凹葉柃木、海芙蓉、馬祖紫珠、厚葉石斑木、紅芽石楠、麥門冬、黃金金露花、海桐、蔓荊、黃連木、日本衛茅等。
