# 清水濕地雨污水處理

## 規劃設計階段 生態檢核成果報告書

主辦機關：連江縣環境資源局

設計單位：華邦工程顧問有限公司馬祖分公司

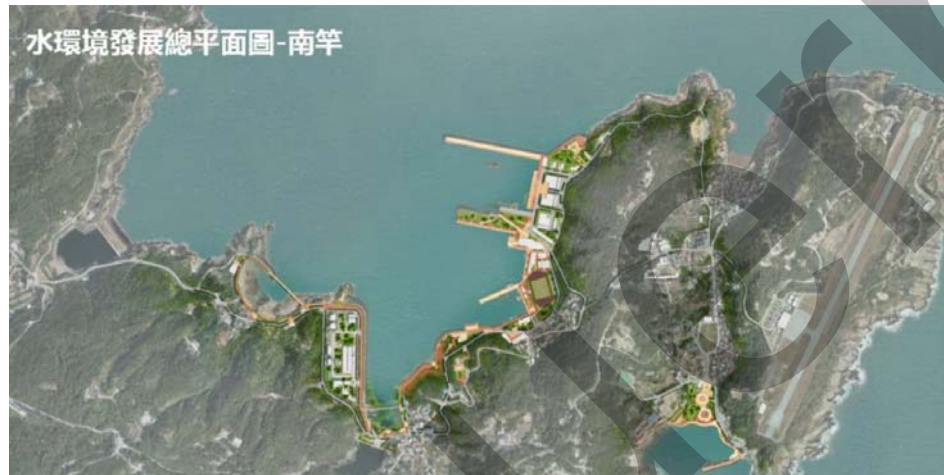
圖 1 樂活藍灣計畫建設範圍圖

馬祖地區南北綿延七公里，猶如遺落的一串珍珠，散布於閩東海域，行政區劃分為南竿、北竿、莒光及東引等四鄉五島。各島地形以丘陵地為主，山巒起伏而平地少，沿海地區多為岩岸及海崖峭壁，部分海岸有沙灘或礫灘地。連江縣整體水環境建設乃串聯各島之重要藍帶，水環境樂活藍灣－建設範圍圖如下圖1。

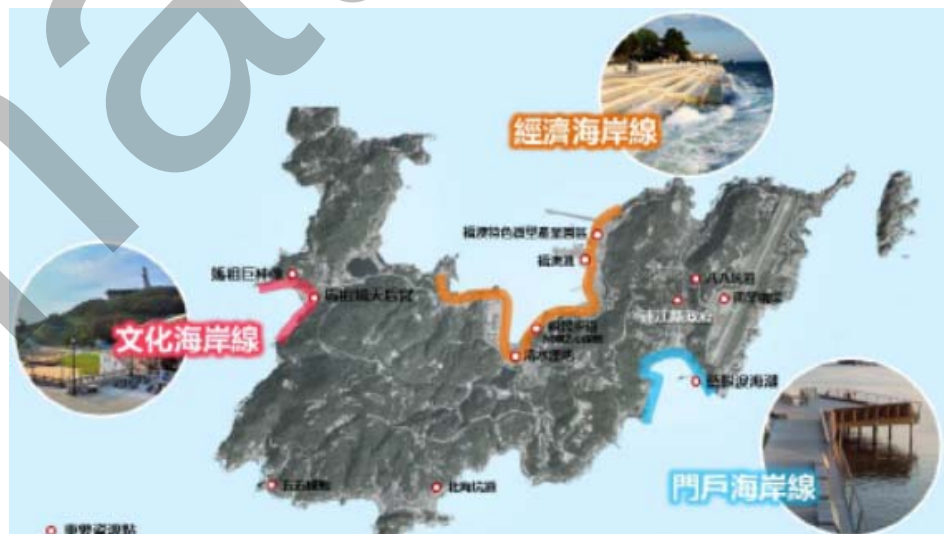
圖 2 海岸線分區範圍圖

水環境發展樂活藍灣－南竿鄉是連江縣面積最大也是人口最多的行政區域。做為水環境建設的首要地區，依照不同發展屬性可劃分為「經濟海岸線」、「文化海岸線」及「門戶海岸線」如下圖2。介壽海堤環境營造將規劃為增加海堤堤岸安全、道路拓寬美化與藍眼淚觀景台安全設施整修，妥善維護生態環境。

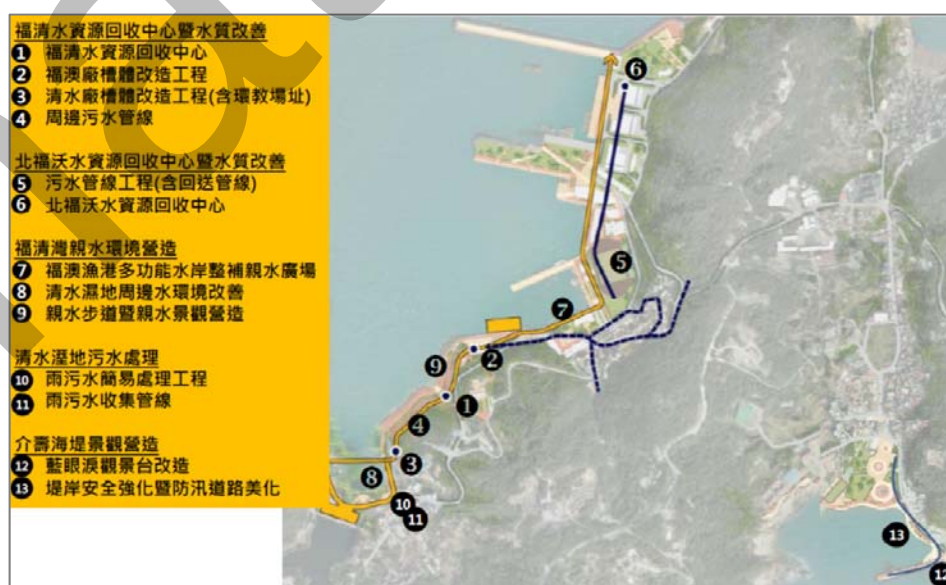
圖 3 樂活藍灣計畫分區規劃構想圖

透過水環境計畫建設串連政府各局處執行中各項建設計畫，打造馬祖為「令人嚮往的島嶼」，屬於海岸濕地的清水濕地因山上的伏流水滲入及上方勝利水庫處的溢流水，以及清水聚落家庭民生污水處理廠的排放水與少數地面逕流水及未完成接管的水源流入等，形成了淡水水源及營養鹽的補充，而造就形成清水濕地生態多樣的風貌（國家重要濕地保育計畫網，2018）。然而，也由於位於馬祖列島的清水濕地鄰近大陸地區，每年隨海流漂入的大陸海漂垃圾亦多；除了支持了棲地生態的多樣和富饒外，卻也同時成為入侵種互花米草適合的生息環境。因此，清水濕地的保育行動，除了基礎的濕地生物資源調查及維護外，海漂垃圾和互花米草的移除，這些重要的課題，都是目前的重要工作(國立海洋生物博物館, 2016)。本計畫將藉由雨污水混流及溼地水質劣化問題改善，配合清水濕地生態教育，同時結合福清步道內部水循環生態池促進廢（污）水回收再利用，進而改善濕地水質及福清灣水域，營造安全潔淨的親水環境與休憩空間，計畫分區規劃構想圖如下圖3。

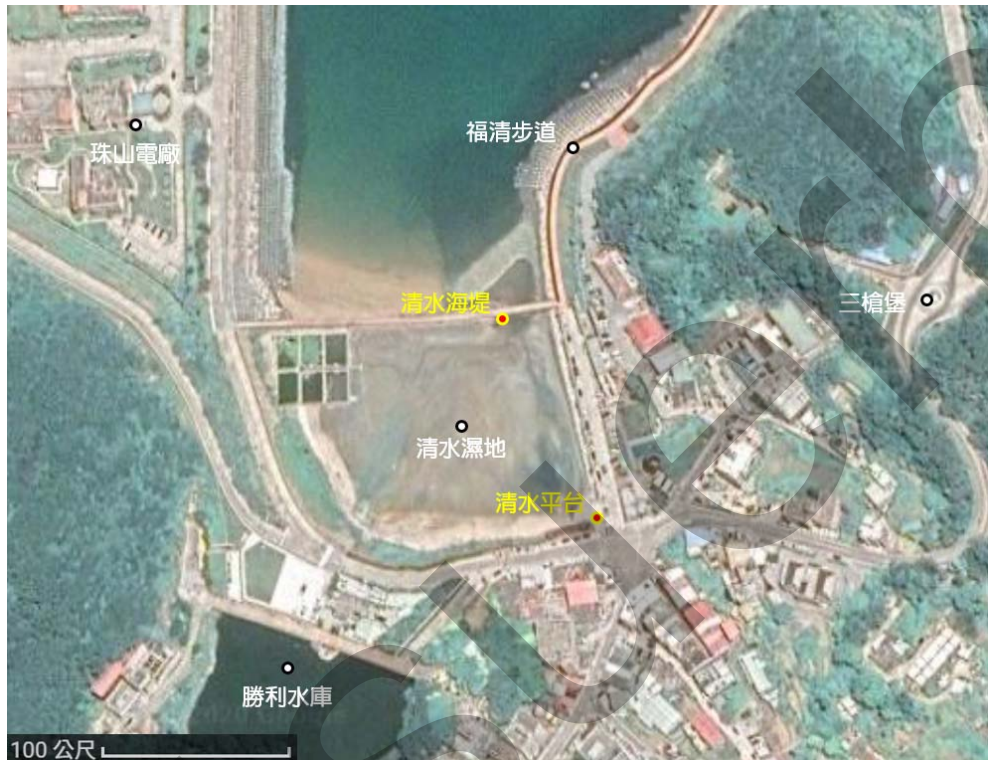
圖 4 基地周邊 GOOGLE 航照圖

本計畫工程計畫位於連江縣南竿鄉清水村國家級溼地主要出入口，如下圖4。

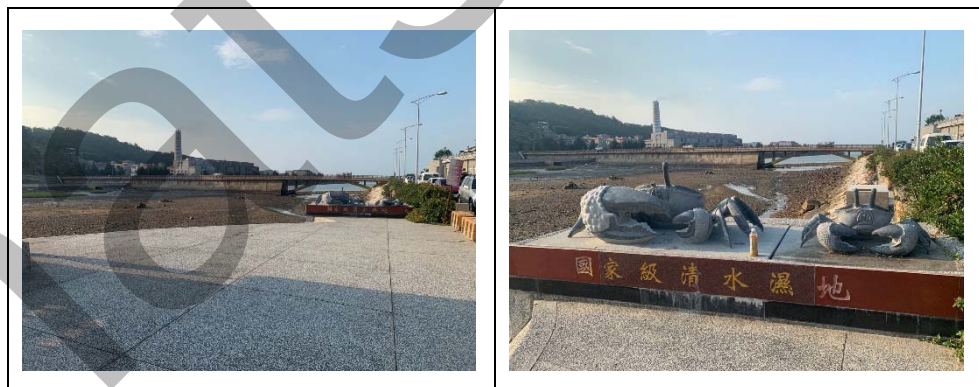
圖 5 清水溼地預定施作位置現況照片

早年是自然的砂灘，由於戰地政務時期防波堤的興建及海砂的挖取，而產生現今的泥灘、砂岸、水泥岸等。再加上山坡地的地下水滲出，及家庭污水所帶來的有機質營養源，造成了清水濕地生機蓬勃的風貌，於民國95年經內政部營建署列為國家級溼地。

由於鄰近清水濕地之污水處理廠早期建置時無設置調整池，污水量過高時，過量污水會從位於清水濕地週邊之環形階梯處之溢流

口流出，使濕地中生成青苔並導致路滑環境惡臭。根據清水重要濕地(國家級)保育利用計畫水質檢測結果，民國106年7月及9月環形階梯處測得之溢流污水生化需氧量高達128 mg/L，顯示清水濕地因雨污水混流未處理而直接造成生態上之影響，應採取防治措施，降低聚落污水對清水濕地水質之影響，避免衝擊棲地生態。

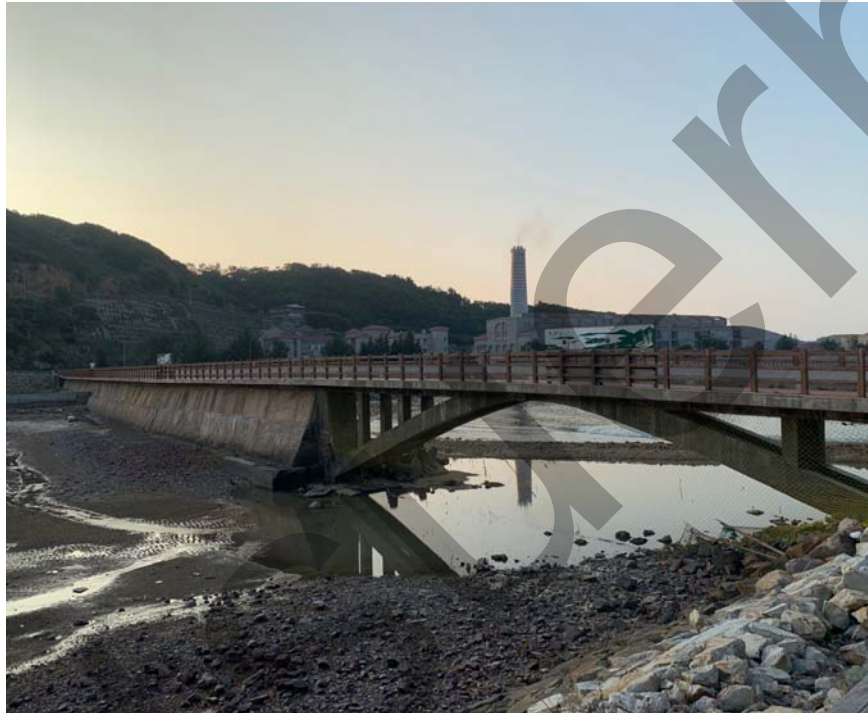
圖 9 清水濕地水域現況圖

本案基地為南竿島北面向中國大陸的海岸地區海水水域，主要受到閩江淡水流入，帶來無機營養鹽。濕地周邊環境水體主要為海水，另淡水之排入主要為村內雨水大排、清水污水處理廠放流及勝利水庫溢流口。

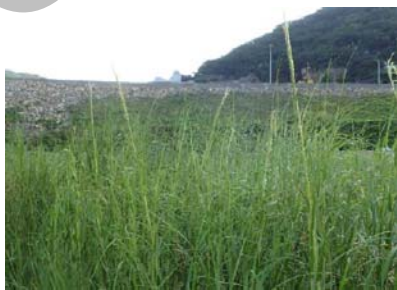
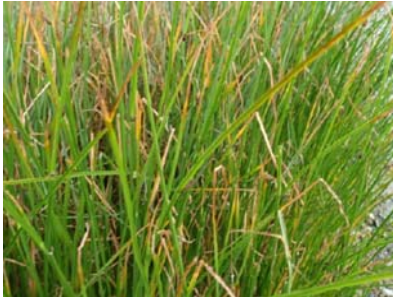
圖 16 外來種植栽種類調查記錄

清水濕地區域覆蓋著外來入侵植栽種類－互花米草和扁稈薦草，如圖 16，此種植栽為危險植栽種類，由於其繁殖力、排他性強，破壞當地原有的生態系統，若放任其肆意生長將會造成濕地陸域化；互花米草原產地為美國東南部海岸，為多年生禾本科植物，生長於沼澤、濕地及潮間帶，植株耐鹽、耐淹、抗風浪，種子可隨風浪傳播，根系分佈深達 60 公分的灘土中，單株一年內可繁殖幾十甚至上百株，由於繁殖力強、根系發達等特點；互花米草由於繁殖力強，藉由高密度的地下根莖排擠招潮蟹、彈塗魚及紅樹林的生存空間，進而影響該區水鳥的覓食，嚴重傷害珍貴的溼地生態

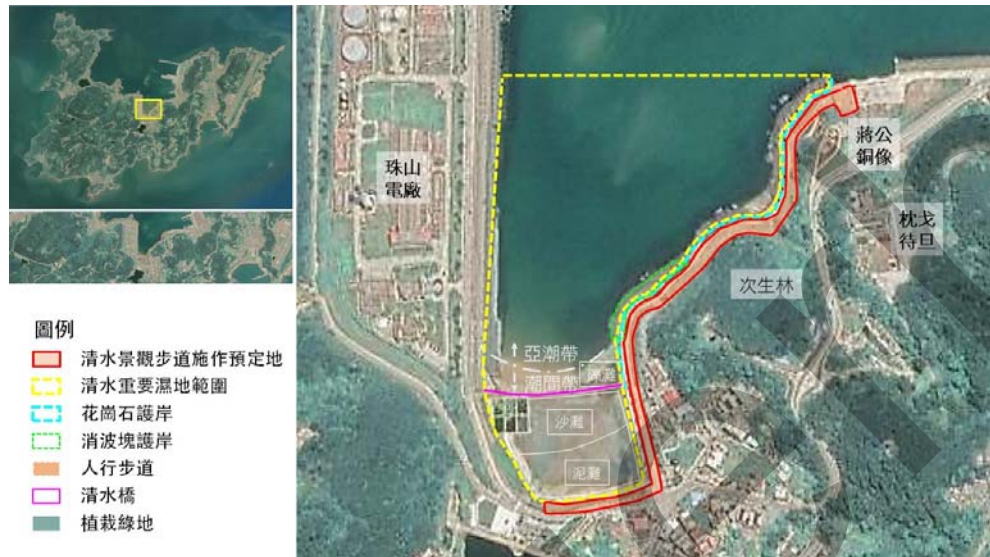
圖 23 生態敏感區位圖

螺貝類和甲殼類種類組成及分布，受到各測站不同的微棲地底質類型影響而有所差異。以礫灘為主要分布的物種為平背蜆和絨毛近方

蟹，以及瘤珠螺、草蓆鐘螺和緊貼附於石塊上的花青螺、花笠螺等。六口魚池外泥質灘地為招潮蟹類群所偏好的環境，以乳白南方招潮和北方丑招潮為主。

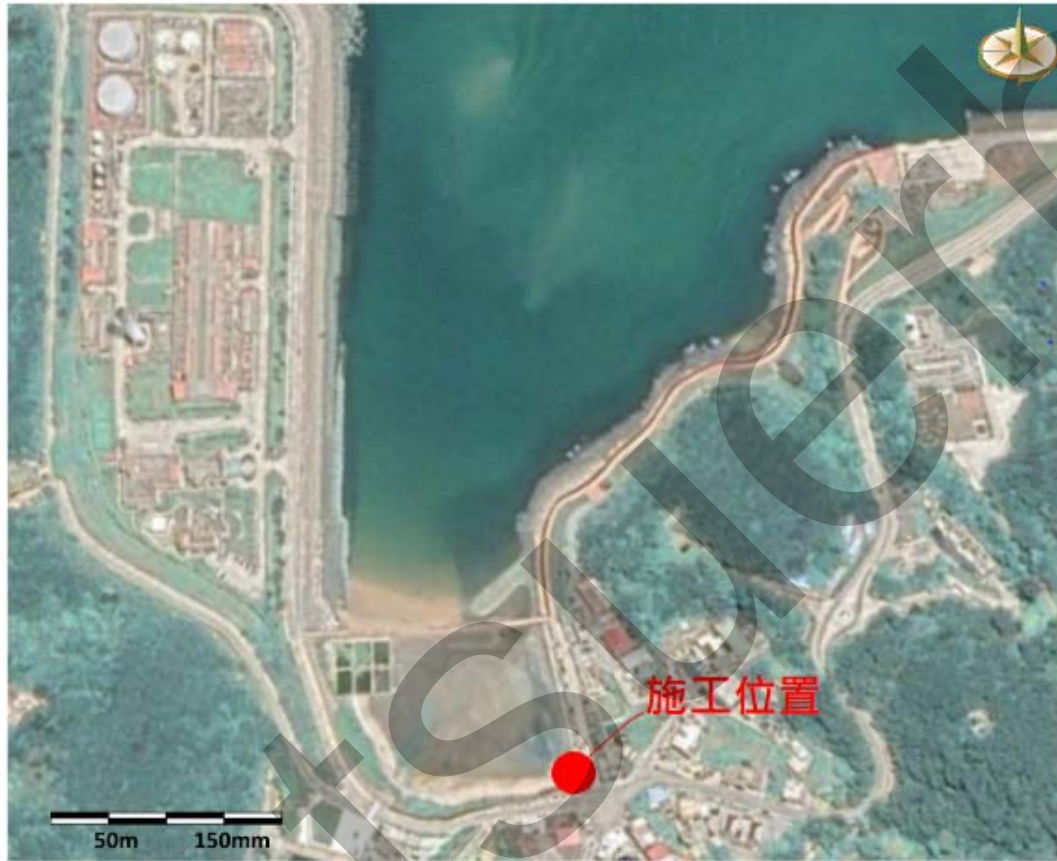
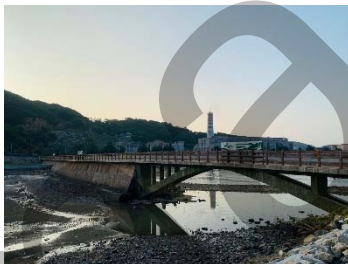
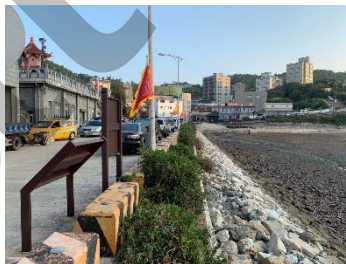
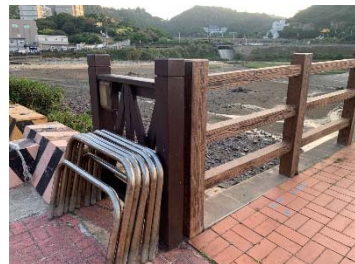
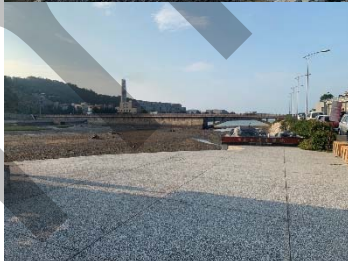
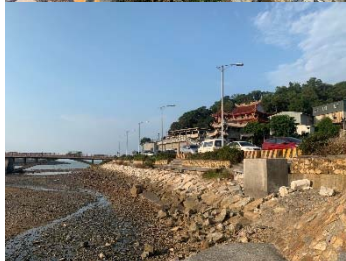
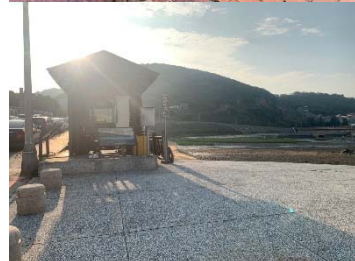
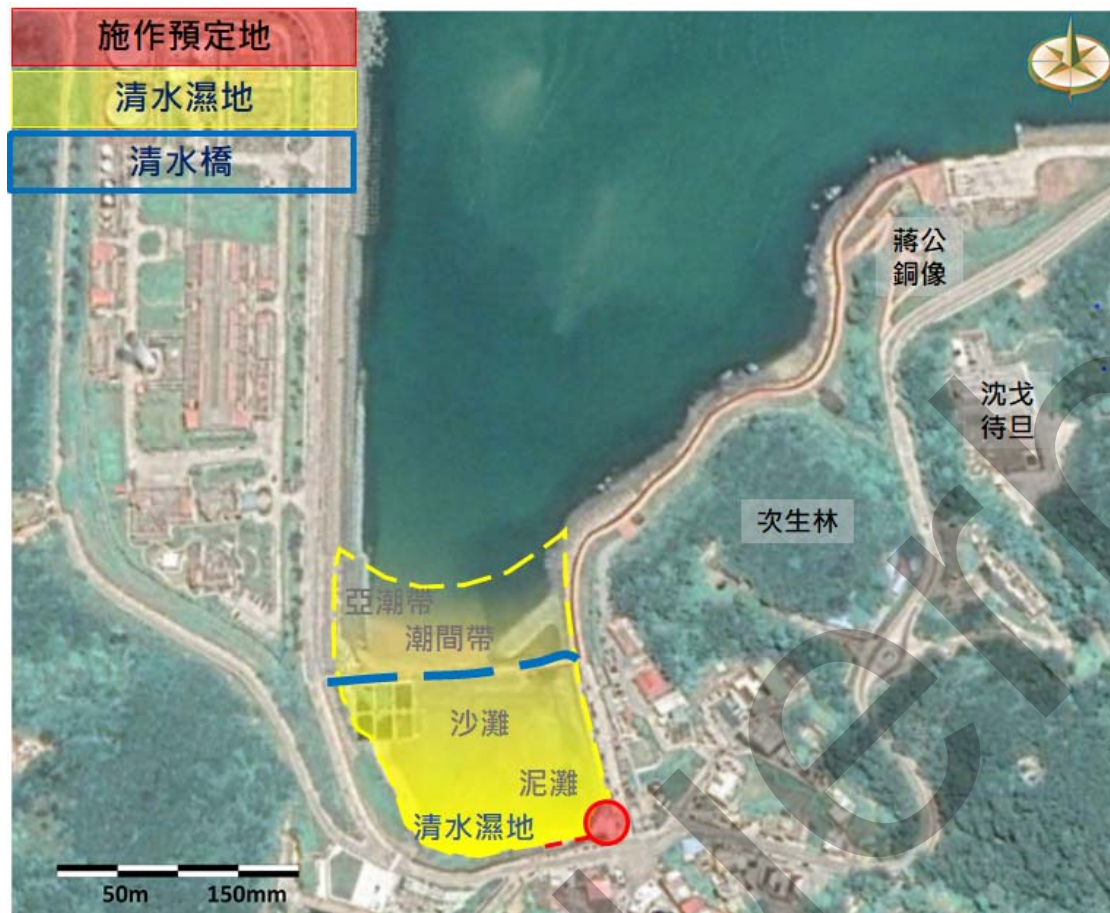
工程預定位置環境照片：

本工程施工範圍主要為清水村公車站轉角，工區緊鄰清水國家級濕地，清水濕地佔地不大但生態性豐富，除清水濕地外其餘位於人工化設施區域。故生態敏感區域為緊鄰的清水濕地。

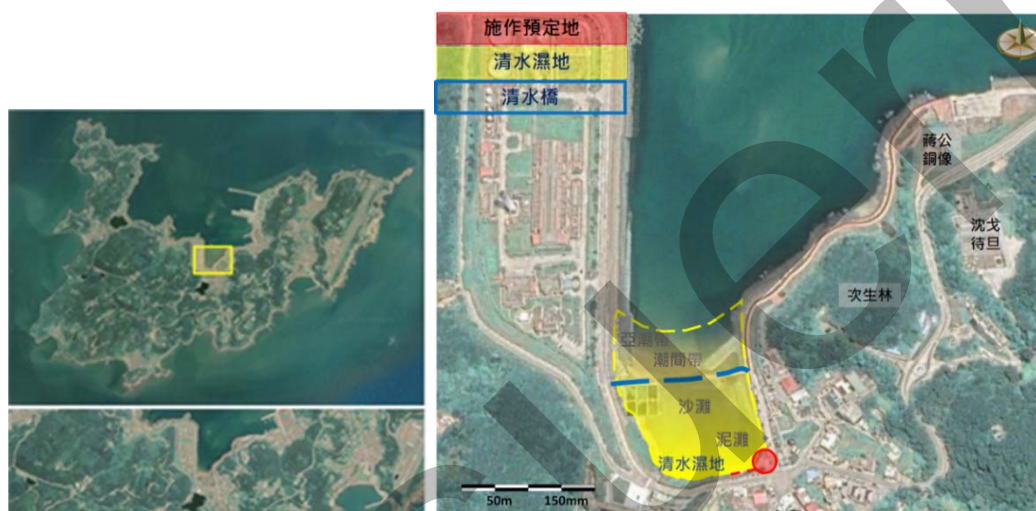
溼地及施工地點相對位置

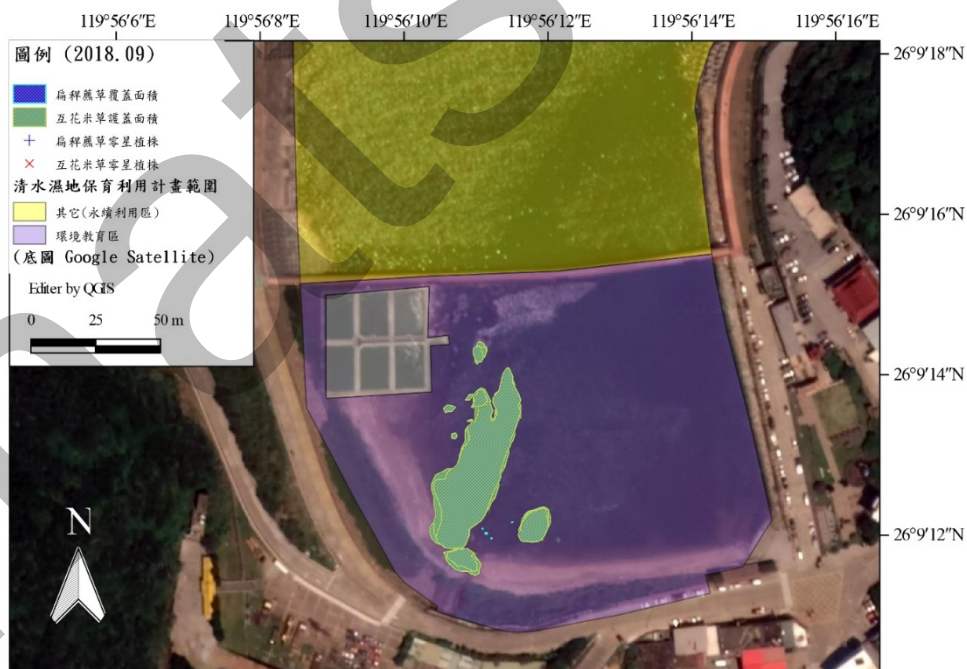
互花米草及扁桿蔗草覆蓋範圍

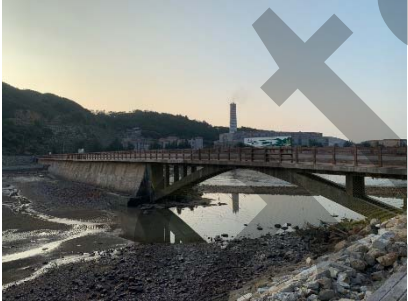
| <p>1.預定施工區域緊鄰清水濕地應盡可能降低重機具使用頻率，避免長時間產生噪音驚擾溼地內棲息生物。</p> | | <p>1. 針對施工單位所使用之施工機具規範保養期限，使其運轉順暢降低其運轉噪音量。</p> | |

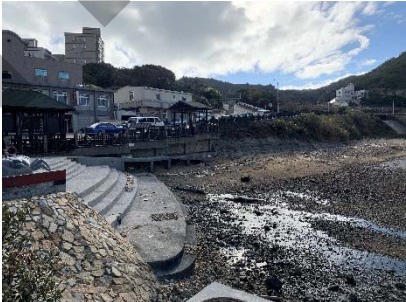
| <p>2.水池範圍雖不屬於溼地，但既有結構物拆除後所產生之棄土、廢棄物須妥善處理，避免隨意棄置或堆置時間過久，仍有劣化縣有水質之疑慮，並間接影響生物棲息。</p> | | <p>2. 謹遵辦理，後續施工期間將請監造人員加強督促廠商棄土外運及廢棄物管理作業。</p> | |
