# 介壽海堤環境營造

## 規劃設計階段 生態檢核成果報告書

主辦機關：連江縣環境資源局

設計單位：華邦工程顧問有限公司馬祖分公司

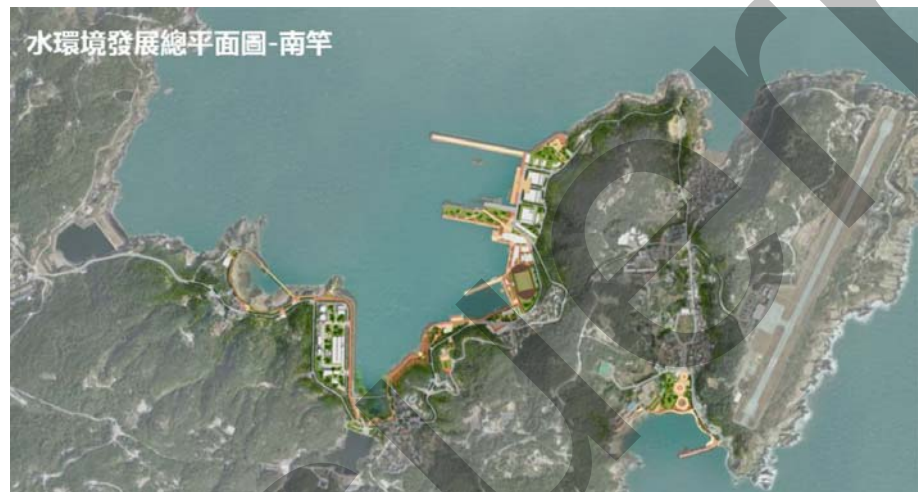
圖 1 樂活藍灣計畫建設範圍圖

馬祖地區南北綿延七公里，猶如遺落的一串珍珠，散布於閩東海域，行政區劃分為南竿、北竿、莒光及東引等四鄉五島。各島地形以丘陵地為主，山巒起伏而平地少，沿海地區多為岩岸及海崖峭壁，部分海岸有沙灘或礫灘地。連江縣整體水環境建設乃串聯各島之重要藍帶，水環境樂活藍灣－建設範圍圖如下圖1。

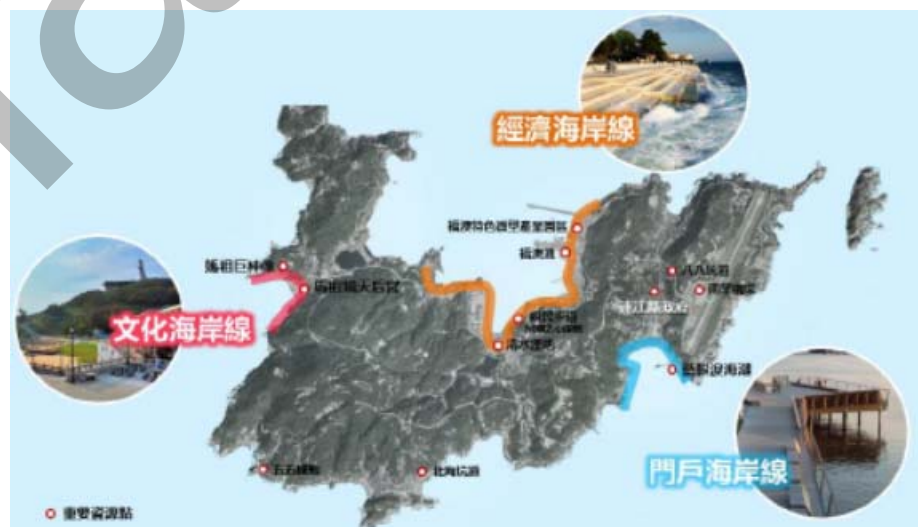
圖 2 海岸線分區範圍圖

水環境發展樂活藍灣－南竿鄉是連江縣面積最大也是人口最多的行政區域，亦是四鄉五島發展之重點核心。做為水環境建設的首要地區，依照不同發展屬性可劃分為「經濟海岸線」、「文化海岸線」及「門戶海岸線」如下圖2。介壽海堤環境營造將規劃為增加海堤堤岸安全、道路拓寬美化與藍眼淚觀景台安全設施整修，妥善維護生態環境。

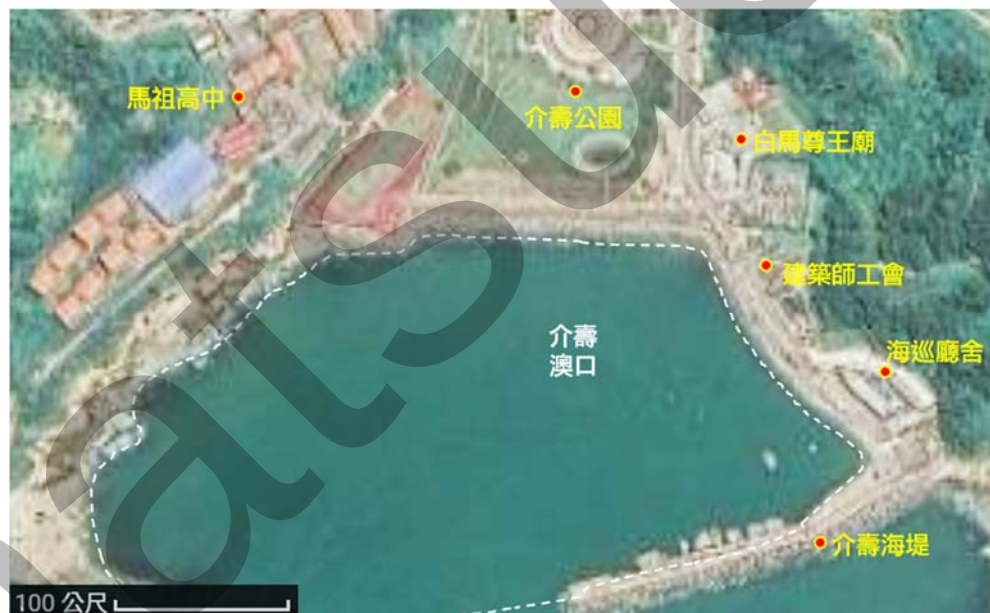
圖 4 基地周邊 GOOGLE 航照圖

本計畫工程計畫位置屬於連江縣南竿鄉介壽村介壽海堤，介壽村原名「山隴」，於民國44年改稱介壽村，但鄉民仍習慣稱山隴。由於是縣政府所在地，並臨近南竿機場，商業鼎盛，人口密集，是馬祖首善之區。介壽村不僅是南竿第一大村，還是全縣第一大村，儘管經過百餘年的發展，人口有外流的現象，但人口數仍佔整個南竿地區的一半。位置如下圖4。

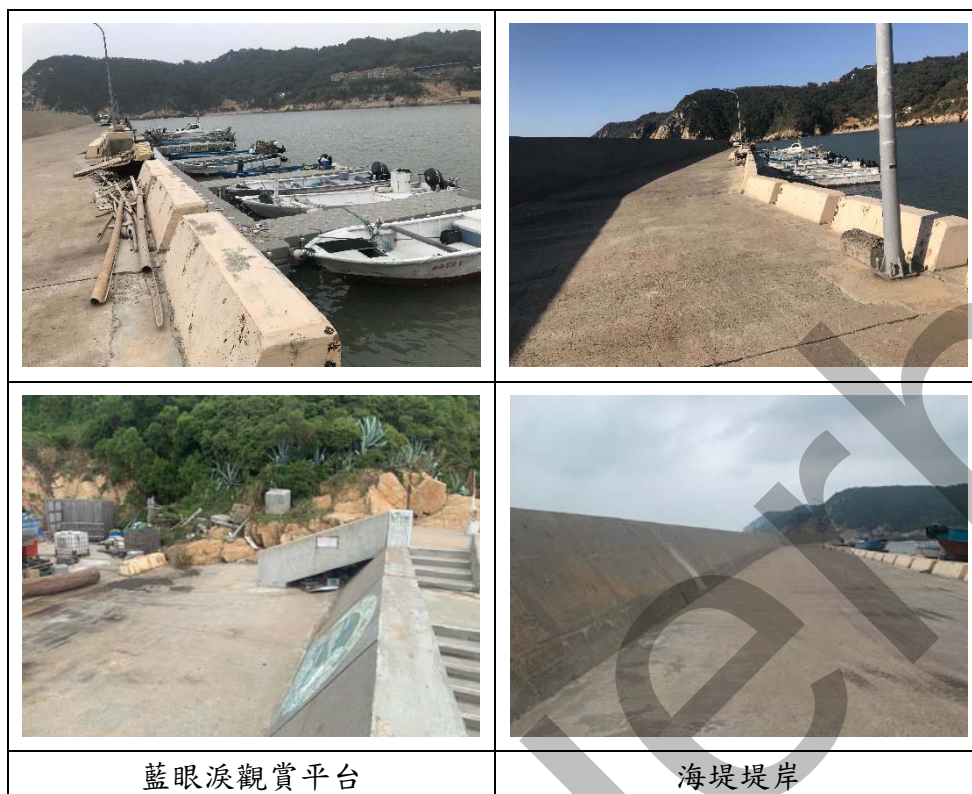
圖 5 既有設施現況圖

山隴澳口位於介壽村澳口公園旁，為南竿可安全觀賞「藍眼淚」之景點之一；現況平台範圍較小無安全設施，遊客觀賞藍眼淚時需關閉燈光呈現無光害環境，而該平台靠近外海卻無指引、平台面積小護欄低，且介壽海堤堤頂亦過窄如下圖5，可能危害遊客安全，堤岸部分應加強整體結構之穩固，陸域道路現整體空間無劃設停車格且護岸端無安全設施，現況環境如下圖6。

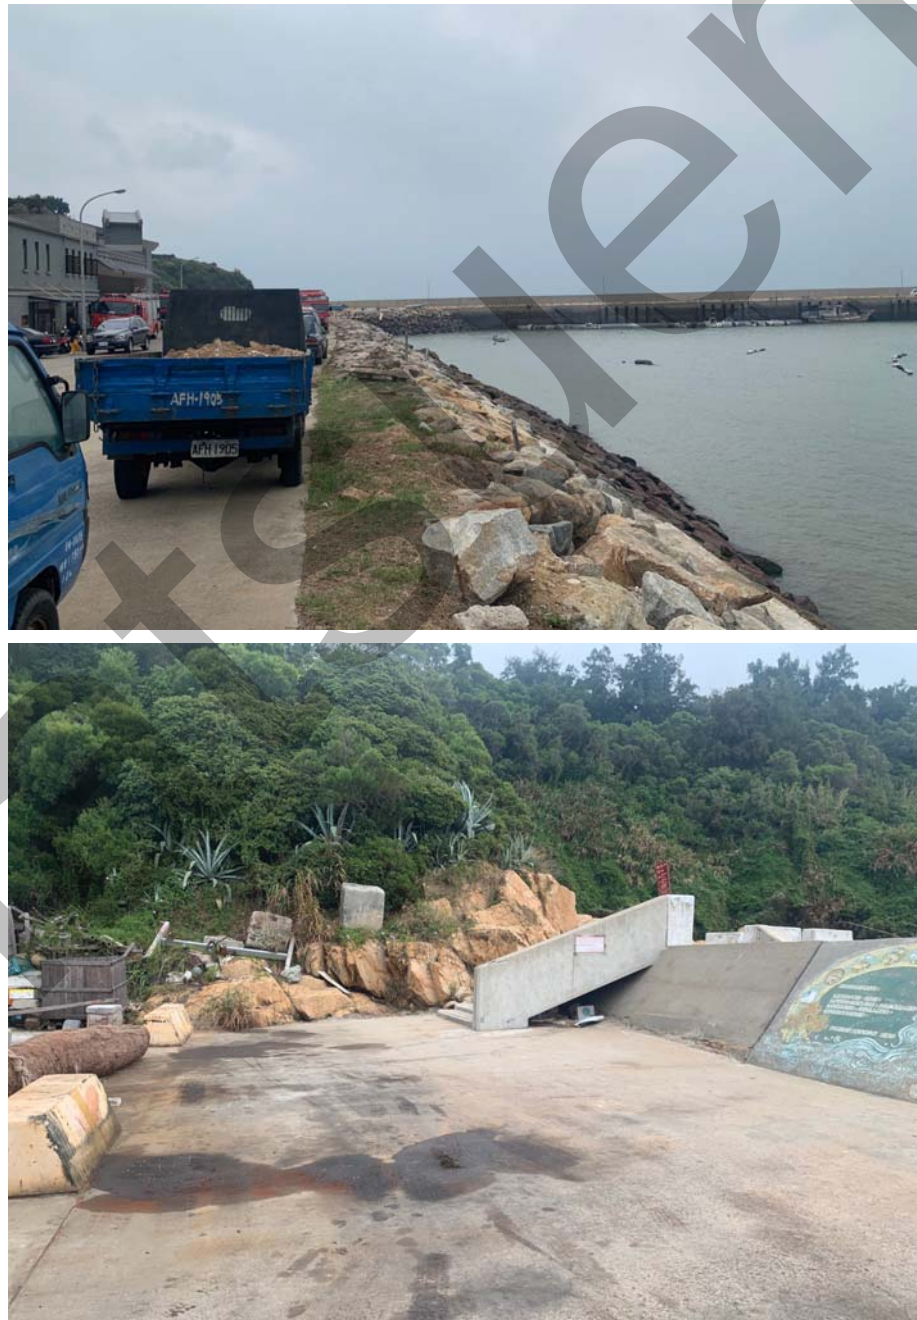
圖 9 介壽海堤環境現況圖

基地本身為填海而成的海埔新生地，整體環境水泥化相當嚴重如下圖9，僅海堤東側有極少部分次生林生態區域，但非位於工區內，海堤外側為沿岸大型礫石與消波塊；岩石間奇異海蟑螂及一些藤壺算較為優勢的動物類群，本區為夏日南風面觀賞藍眼淚絕佳場所，光害低且為風向南風澳口，漲潮時海面呈現藍色浪花皆為藍眼淚出沒地，各項生態及自然景觀特色說明如下。

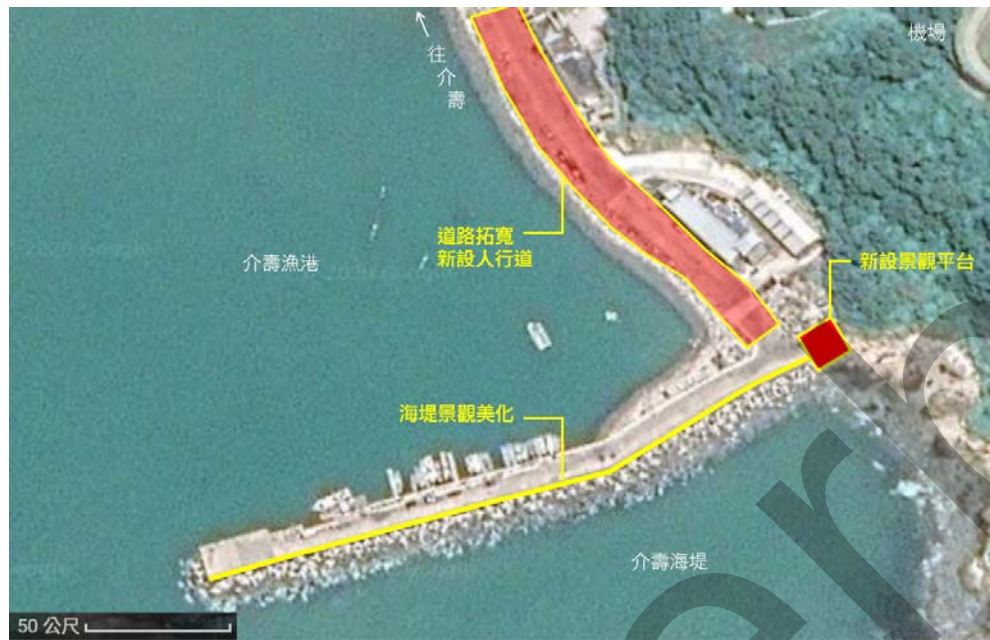
圖 18 工程計畫基地位置圖

案件名稱為介壽海堤環境營造，施工範圍為介壽海堤平台、漁港堤岸及兩側道路如下圖18，施工內容為新設海堤護岸步道長度180m提供遊客散步路線，提升遊憩安全及舒適性，並將既有路面重新施作面積約1356m<sup>2</sup>並於路肩劃設33格停車格，增加介壽區域停車數量，並規劃將海堤沿線牆面美化230m提升漁港碼頭視覺景觀，上方海堤堤岸拓寬建置藍眼淚觀賞平台30m，拓寬整體觀賞範圍及增加其安全性。

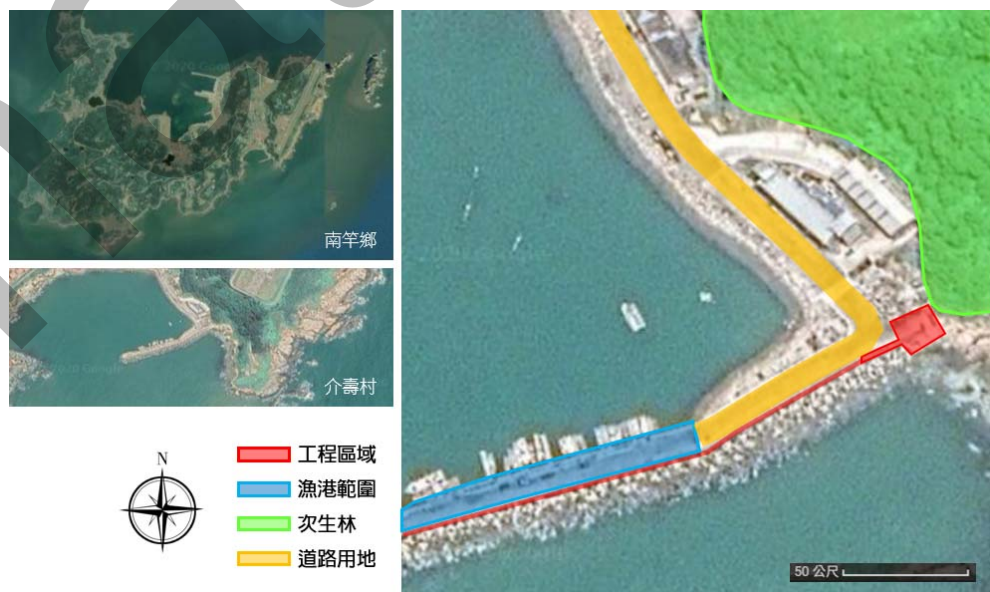
圖 19 生態敏感區位圖

本工程位置位於介壽漁港範圍—海堤沿線，周邊除了海堤設施、浮動碼頭及機關廳舍外，非居民集中住戶區，工程為補強海堤結構、美化海堤環境及提升環境整體機能，無山坡地開發行為，影響生態環境較低；經團隊線地踏勘調查後，施作範圍內並無當地指標性生物，紅色區域為本工程施作範圍，綠色區域為周邊天然林區，為生物主要棲息範圍，經調查繪製生態敏感區位圖如下圖19。

工區周邊如需適當修整邊坡，需先考量大樹保全，避免不當修剪側枝及非必要的樹木移除；施工過程中，應注意工程非必要之飛砂及相關廢棄物，避免落入海中污染海洋環境水質；避免移除過多喬木類型樹種，以維持該區水土保持問題。

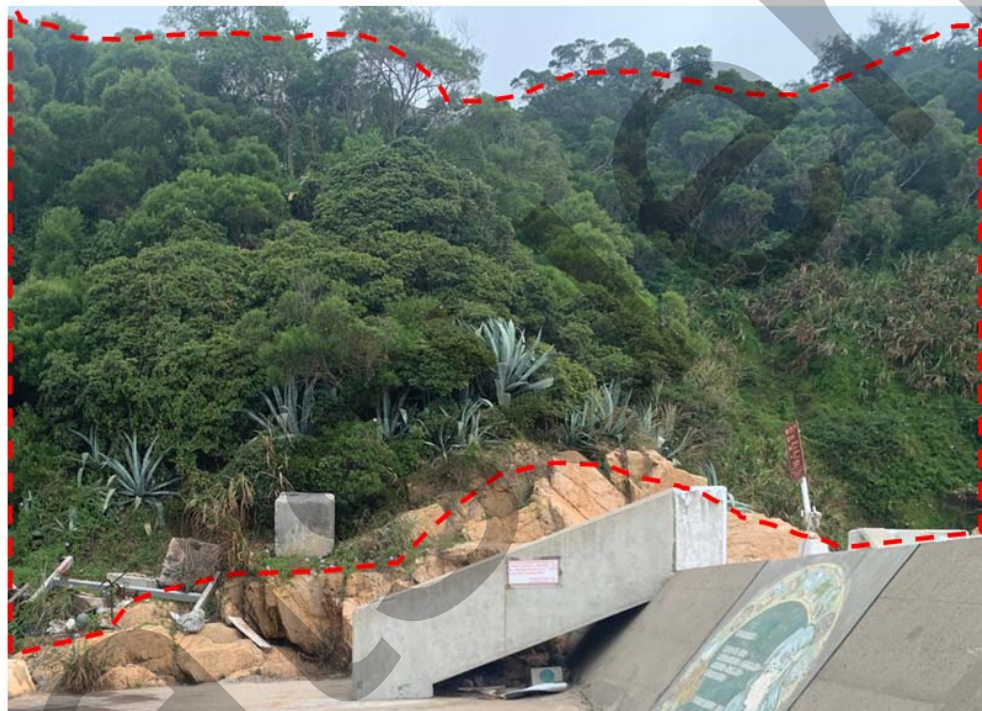
圖 20 基地現況次生林範圍

工程區域周邊次生林範圍，如圖20紅色虛線範圍內為主要生態棲息區域，植物多為耐函及抗海水鹽分植種，工程進行中避免過度修枝影響生態活動空間，南側海堤沿岸為消波塊及陡峭山坡地形，周邊棲息多為甲殼類動物如藤壺、佛手、石鱉等，詳細調查紀錄表詳表3植物觀察紀錄表及表四生物觀察紀錄表。

- 1、迴避:積極保護東側林相，以提供野生動物棲息及覓食空間，施工期間避開當區動物覓食及活動旺盛期間。。
- 2、減輕:施工中廢棄物集中管制，並每日清運出工區維持環境整潔。

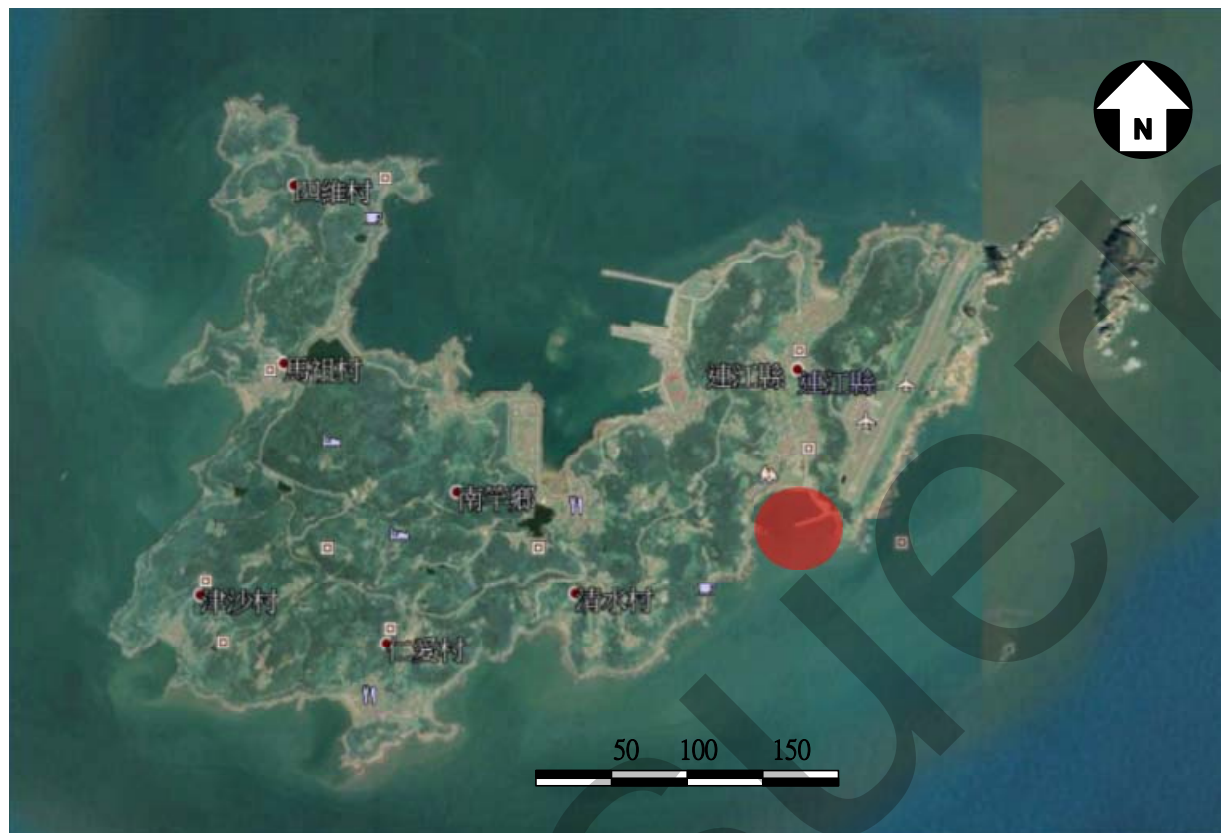
位置圖：請附五千分之一航照圖或正射影像圖或二萬五千分之一地形圖為底圖，以色筆加註工程位置，並請繪製工程位置略圖。

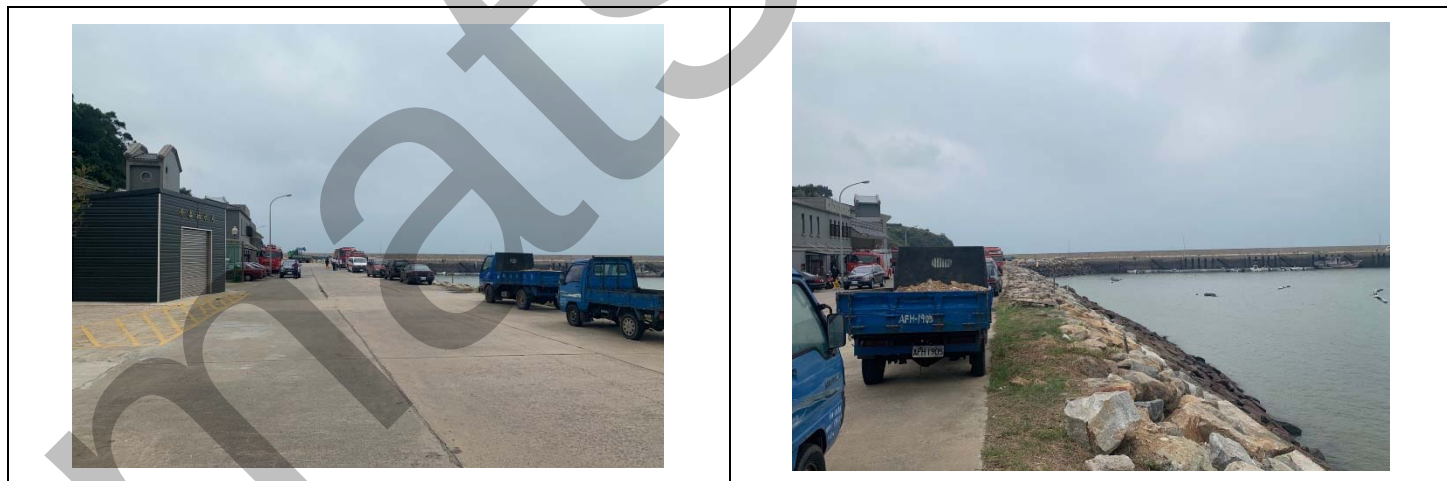
工程預定位置環境照片：

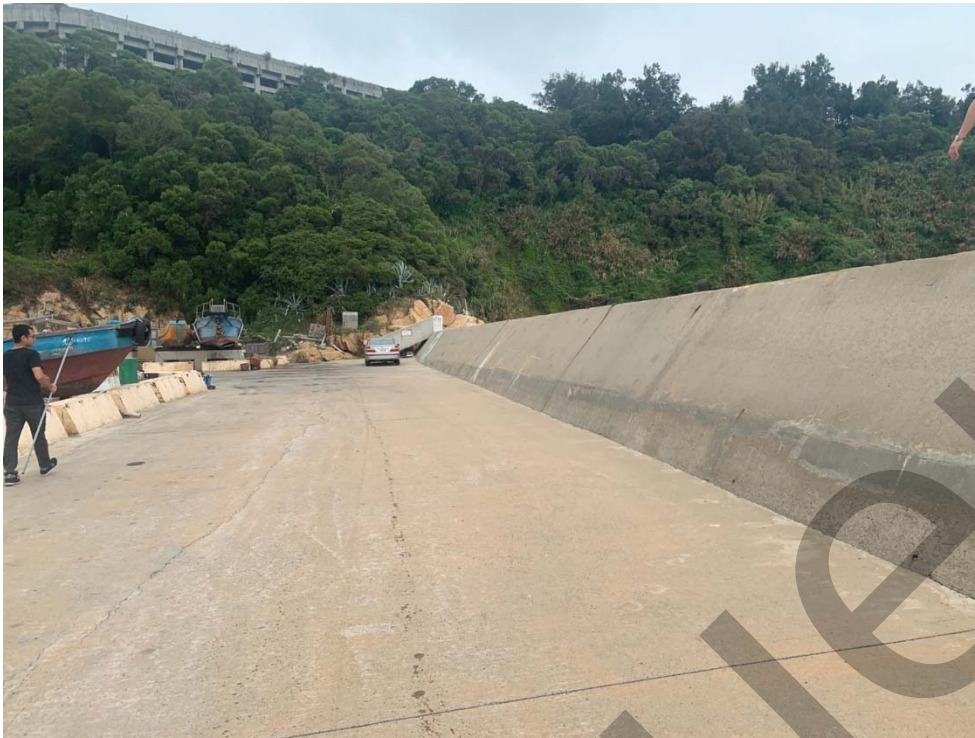
(108.11.6)

該區域皆為人工水泥建物並無明顯生態系統，堤岸東側次生林亦不再施工範圍中。  
各階段應避免施工之廢棄物棄置影響海洋生態。

(1) 次生林保留 東側次生林非未於工區內，工程施作中不可疏枝、移除以維持野生動物棲息及覓食空間。

次生林非未於工區中，施工中應維持次生林之完整性，不可將其移除、疏枝。

施工中產生之揚塵須定時進行灑水作業，避免影響植被生長；施工產生之廢棄物不可隨意丟棄，統一收集後清運。
