# 燕鷗觀賞據點環境營造工程改善工程

## 規劃設計階段 生態檢核成果報告書

主辦機關：連江縣環境資源局

設計單位：華邦工程顧問有限公司馬祖分公司

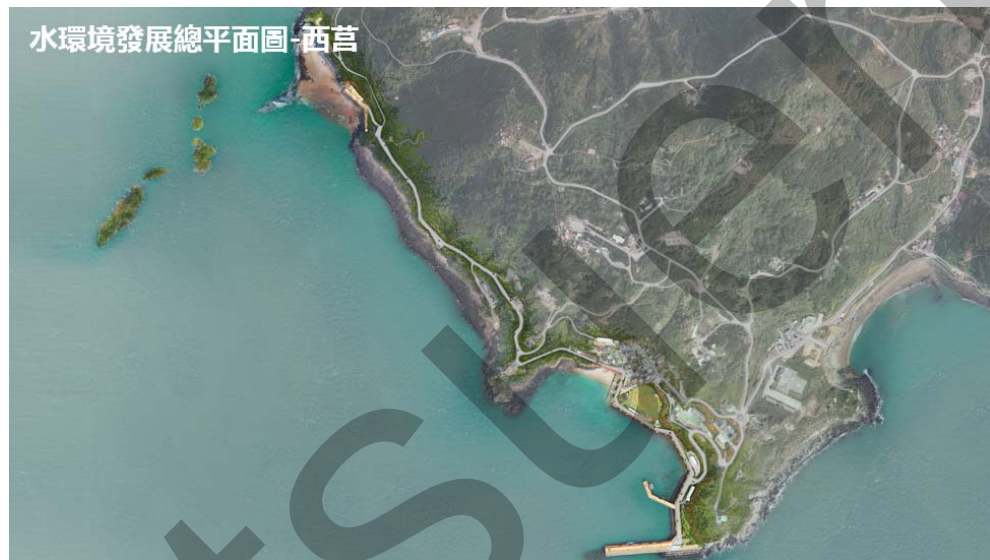
圖 1 生態綠灣計畫建設範圍圖

西莒島本身具特殊地質景觀，且歷經多次戰爭洗禮、隨處可見結構複雜的軍事建築、坑道及據點等軍事設施，深具獨特戰地風光。而政府基於戰地政務需求，長期執行植被綠化工作，西莒島四面環海，且多峽灣港澳，漁獲資源豐富。燕鷗觀賞據點環境營造工程(下稱本計畫)，將規劃整備坤坵沙灘賞鷗設施及補齊環境機能，妥善維護生態環境，水環境生態綠灣－建設範圍圖如下圖1。

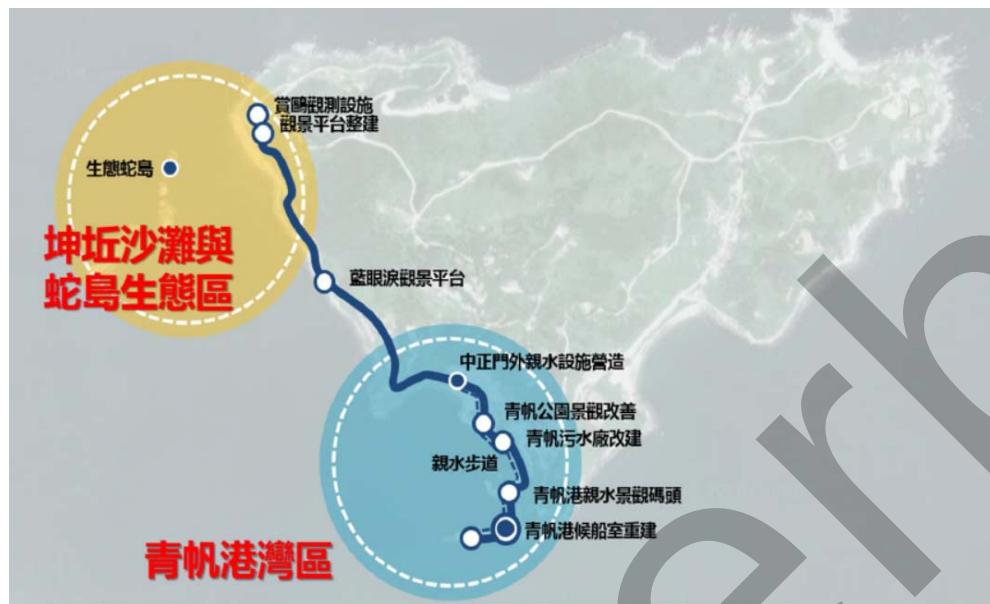
圖 2 生態綠灣計畫分區規劃構想圖

透過水環境計畫建設串連政府各局處執行中各項建設計畫，打造馬祖為「令人嚮往的島嶼」，本計畫將整備坤坵沙灘賞鷗設施及補齊環境機能，妥善維護生態環境，計畫分區規劃構想圖如下圖2。

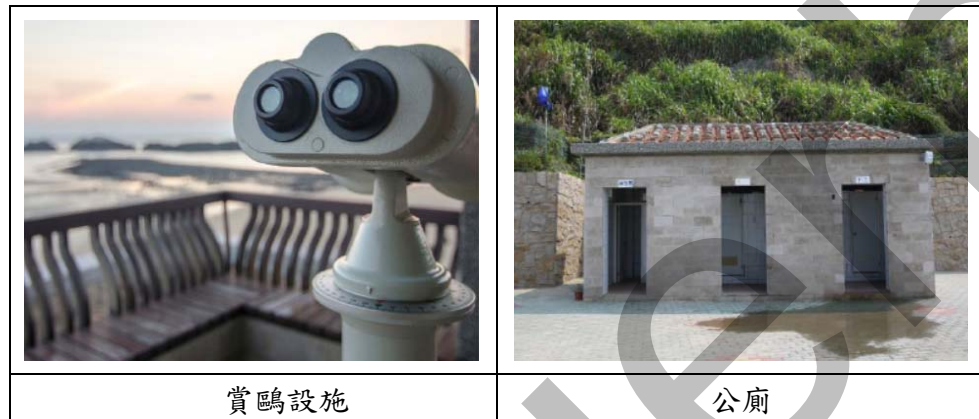
圖 4 既有設施現況圖

而坤坵坐落在西莒島西北方，其地理位置蘊藏豐富自然資源，世界唯二海潮奇景方塊海、黑嘴端鳳頭燕鷗棲地生態及海上銀河神秘藍眼淚等自然景觀，位於坤坵沙灘前方海面的「蛇島」為燕鷗棲息地，並經評估列為燕鷗保護管制區，經調查現有環境提供之觀光設施不足，僅一座賞鷗涼亭如圖5，周邊服務設施設置一座公共廁所但內部過於老舊許多設備皆不敷使用如圖4。

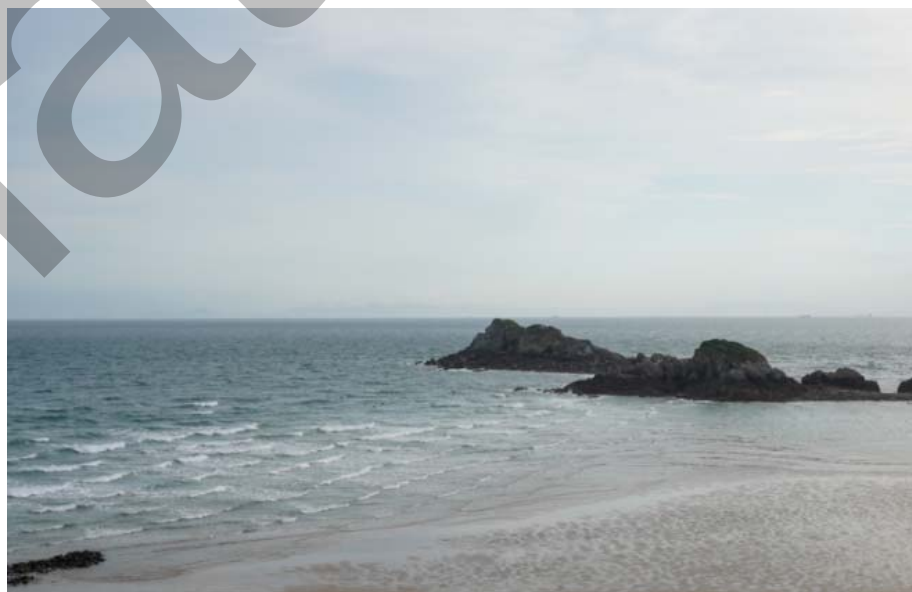
圖 7 西莒水域現況圖

本案基地為西莒島面向中國大陸的海岸地區海水水域主要受到閩江淡水流入，帶來無機營養鹽。坤坵沙灘為觀光景區及燕鷗保護區，周邊環境水體均為海水分布，如下圖7；因坤坵至蛇島海域所處地形、海流及潮汐交互影響之下，兩側海流相互推進形成世界唯二方塊海之奇景。

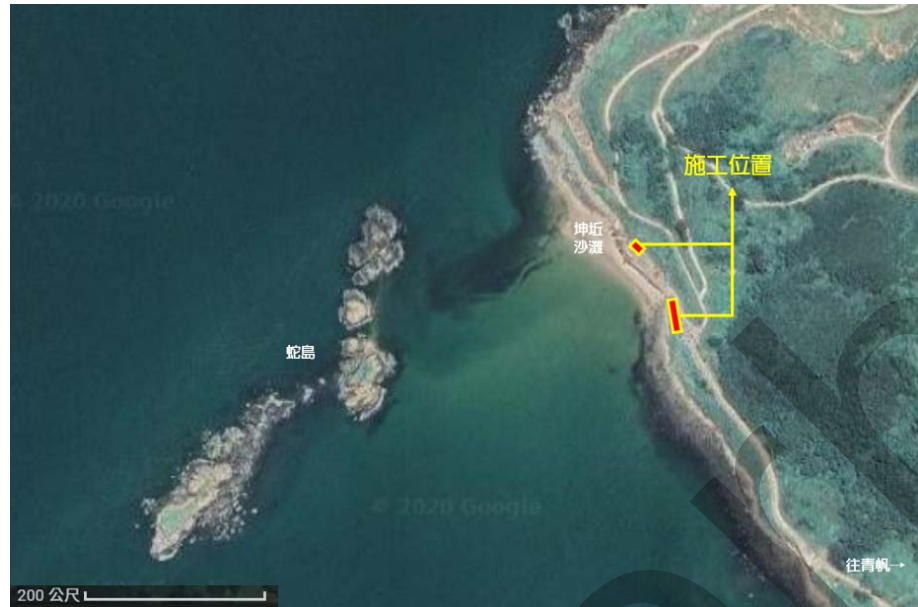
圖 18 工程計畫基地位置圖

案件名稱為燕鷗觀賞據點環境營造工程，施工範圍為坤坵沙灘上方景觀平台周邊及右側景觀涼亭前空地如下圖18，施工面積為281.04平方公尺，；施工內容包括新設遊客清潔池及觀景涼亭平台、既有服務設施改善及環境周邊景觀綠美化等。

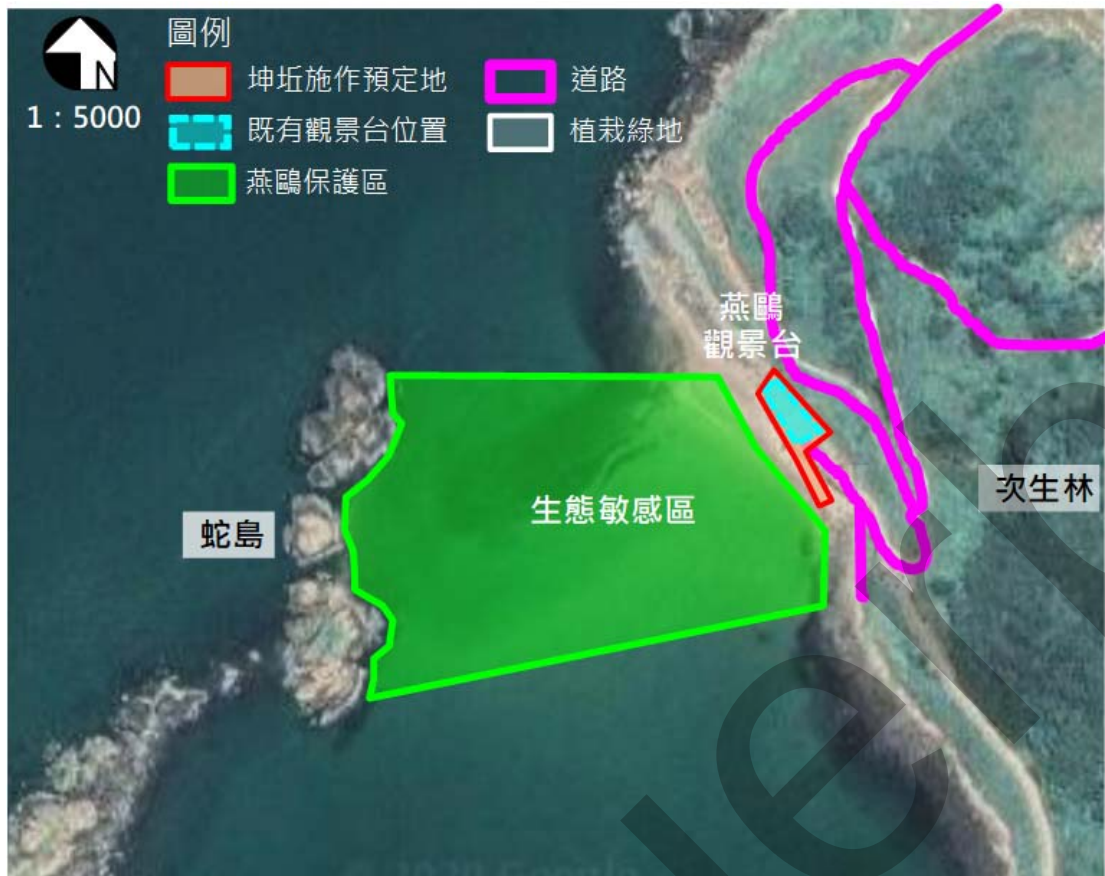
本工程施工範圍主要原有公廁、涼亭及觀景平台改善整建，道路東側為原有次生林，主要為雜木，並無稀珍植物；西側海岸起至蛇島為燕鷗主要活動區域，其餘位於人工化設施區域。故生態敏感區域為西側海岸起至蛇島。
