# 全國水環境改善計畫

## 東引北澳水環境改善整體計畫

### 附錄 1、生態檢核成果

中華民國 111 年 5 月

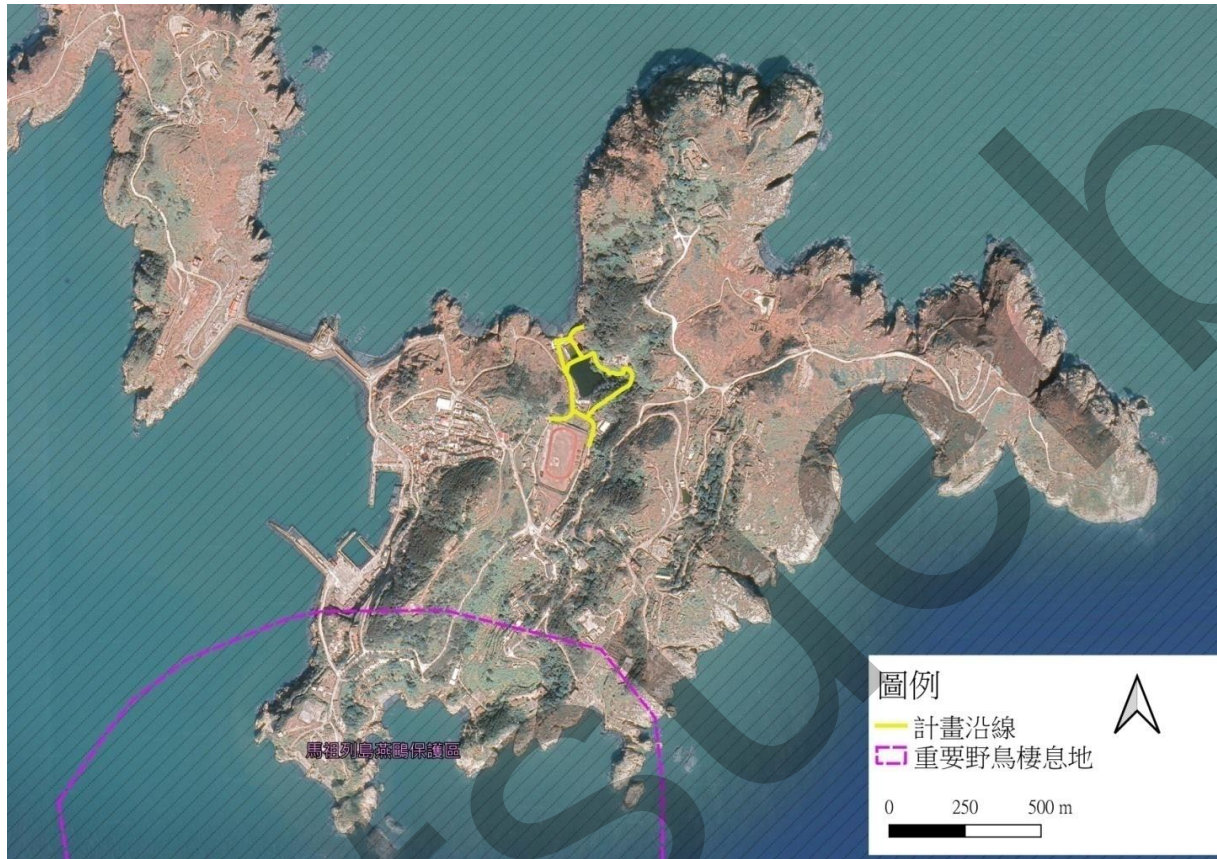
圖 3-1 基地範圍周邊環境敏感區位圖

依據初步蒐集資料，本計畫基地周邊之環境敏感區位繪製如圖 3-1 所示。

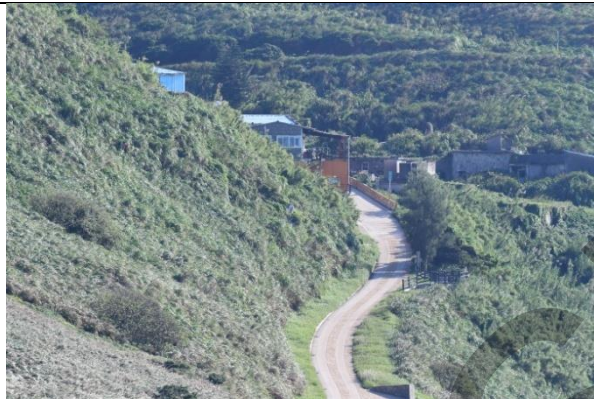
全對象-減少樹林的大面積破壞

二、避開或減少樹林環境的施工，以小型機具或人工施工

本計畫如於樹林內施工，將以小型機具及人力施工，減少影響面積。

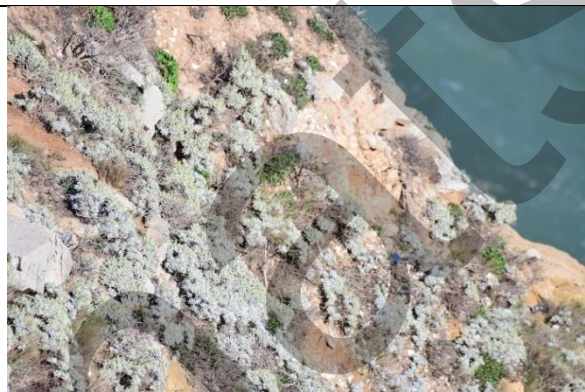
保全對象-如計畫沿線有發現蘄艾，應移植或保種
