# 福清灣堤岸親水環境營造工程

## 施工階段生態檢核成果

主辦機關：連江縣環境資源局

調查單位：三睿生態顧問有限公司

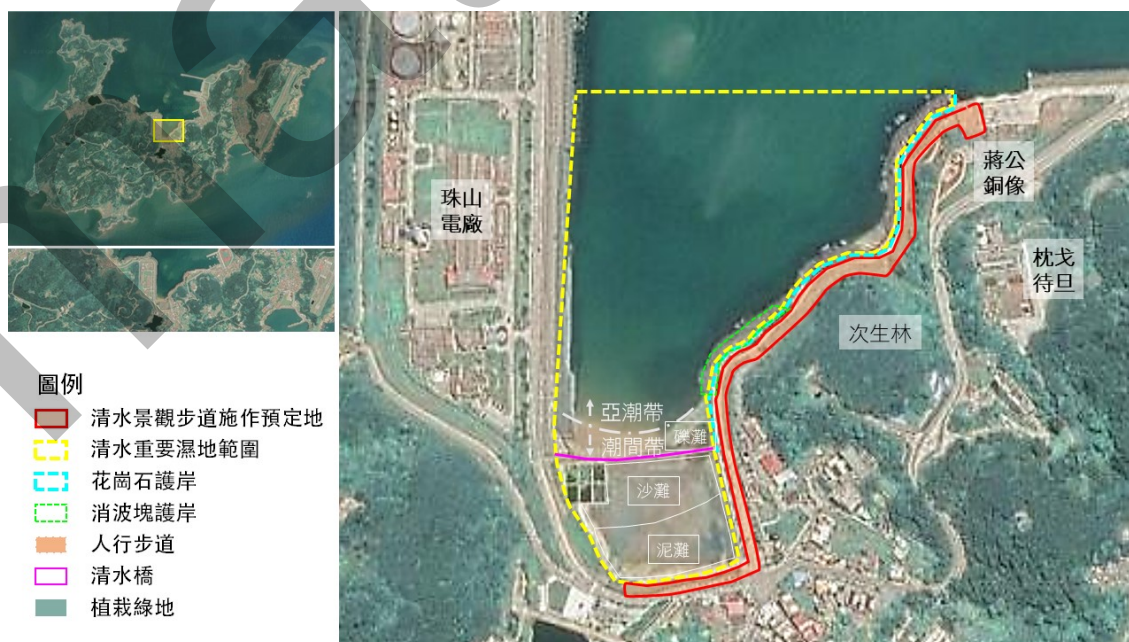
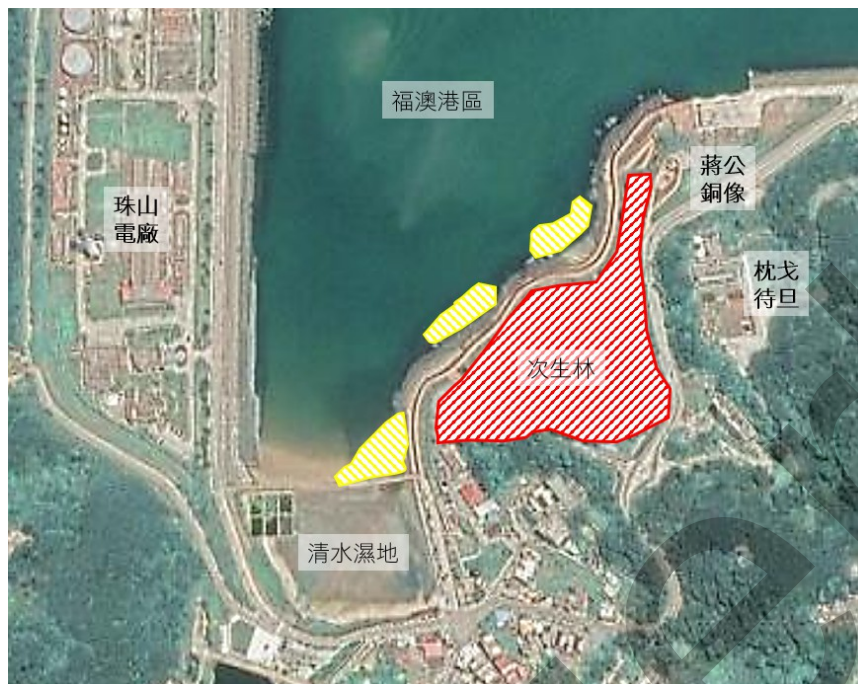
此區的生態敏感區圖如下：

依據其工程內容，可能對於當地生態敏感區生物資源造成的影響如下：

(1) 東側上邊坡之影響

福清步道東側 0K+210~0K+360 上邊坡砌石擋牆上方種植九重葛，應適當根除雜木，避免過度開發影響邊坡穩定度。

(2) 施工時的影響

施工期間潮間帶及上邊坡次生林種植灌木部分，應妥善安排材料暫置地點，避免過度影響該區生物棲息習性。

(1) 合理安排植栽作業及種植區域：

建議配合現有已修整部分進行種植，其他上邊坡雜木過多部分以疏枝修剪取代開發行為。

(2) 施工過程有下列保護措施建議：

東側上邊坡雖多為芒草及雜木，其早期仍以菱形格網維護邊坡以及邊坡陡峭，有安全虞慮，建議機具主要多以福沃及清水兩側出入口進行材料運送，或是運用其它措施來保護邊坡穩定及生態圈。

(ii) 親水觀景台施作

親水觀景台就目前規劃，應由潮間帶開始重整塊石基礎施作，施作面積約 120 平方米，建議後續親水觀景台以凹凸面收邊，補償該區貝類棲息空間。

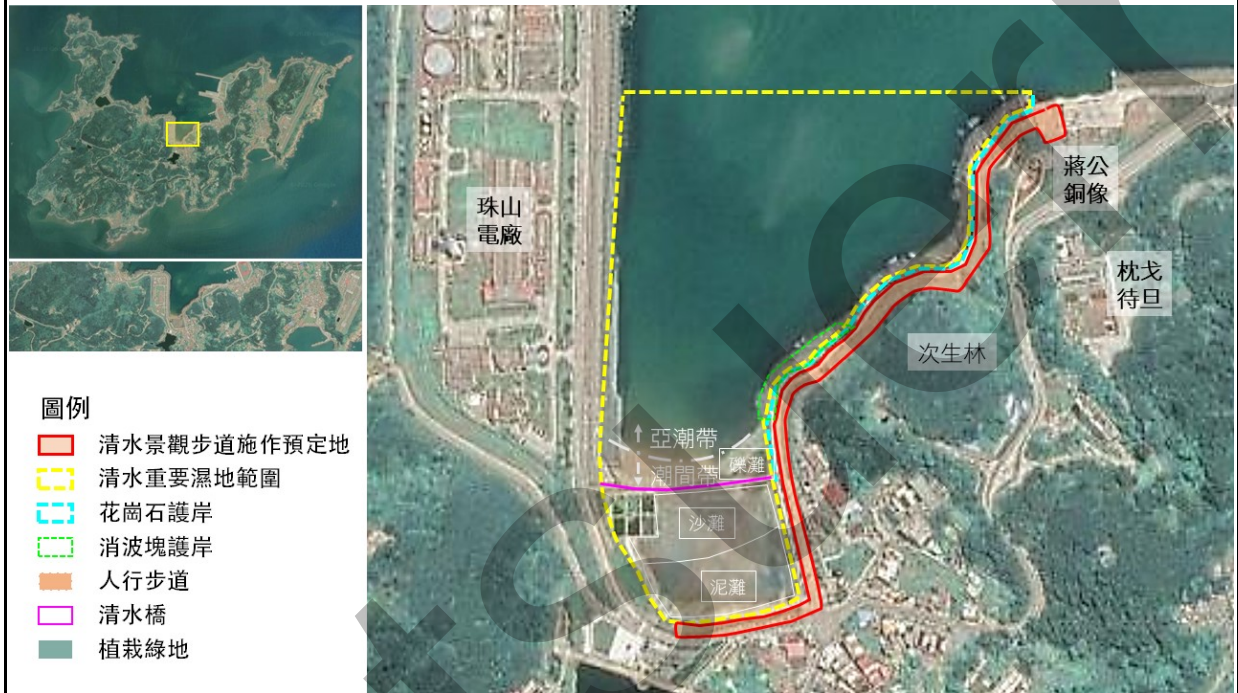
工程及地理配置圖

座標 26°09' 26.4" N 119°56' 23.3" E
