# 全國水環境改善計畫

馬鼻灣與塘后道沙灘水環境改善整體計畫  
后沃水脈文化復興水環境改善計畫

維護管理階段生態檢核成果

中華民國 114 年 9 月

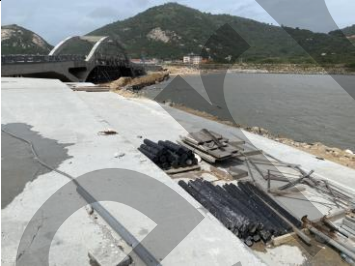
| | 保育對策 | 執行情形 | 照片 |
|---|---|---|---|
| 1 | 不干擾非工區內之沙灘。 | 尚未完工之塘后橋工程其機具及物料未堆置於沙灘區域。 | <p>拍攝時間：114 年 9 月 24 日 10:06</p> |

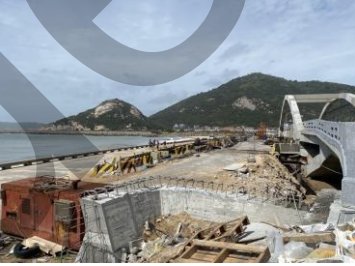
| | 保育對策 | 執行情形 | 照片 |
|---|---|---|---|
| 2 | 限制施工干擾範圍在固定區域。 | 尚未完工之塘后橋工程干擾範圍在固定區域。 | <p>拍攝時間：114 年 9 月 24 日 10:12</p> |

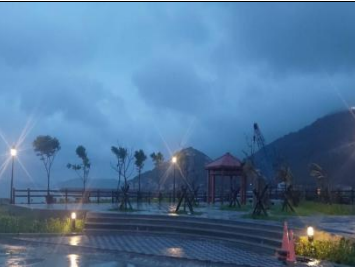
| | 保育對策 | 執行情形 | 照片 |
|---|---|---|---|
| 4 | 控制夜間燈光照明強度與照射範圍。 | 待塘后橋工程竣工後，再行測試景觀公園之照明。 | <p>拍攝時間：不明，摘自施工廠商結案報告</p> |

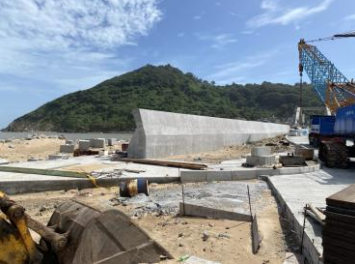
| | 保育對策 | 執行情形 | 照片 |
|---|---|---|---|
| 5 | 避免工程產生之廢棄物污染周邊沙灘。 | 無發現施工廢水或廢油流入沙灘情形。 | <p>拍攝時間：114 年 9 月 24 日 10:17</p> |

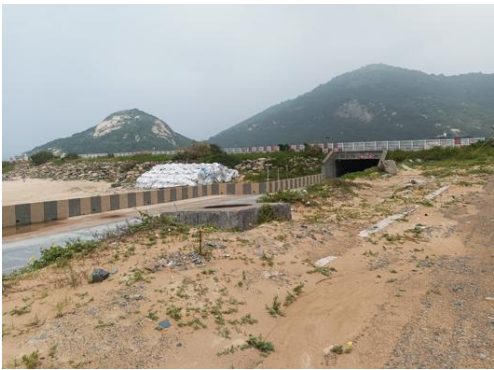
| 拍照位置：北側澳裡港沙灘 | | |
|---|---|---|
| 設計階段 | | <p>拍照時間：112 年 6 月 8 日 10:20</p> <p>拍照位置：北側澳裡港沙灘</p> <p>概述說明：施工前—沙灘現況有少量草本植物</p> |

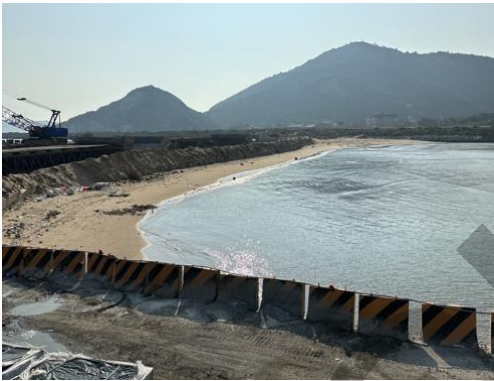
| 拍照位置：北側澳裡港沙灘 | | |
|---|---|---|
| 施工階段 | | <p>拍照時間：113 年 9 月 10 日 16:04</p> <p>拍照位置：北側澳裡港沙灘</p> <p>概述說明：施工階段—塘后橋施工中，工區設置紐澤西護欄，限制施工範圍</p> |

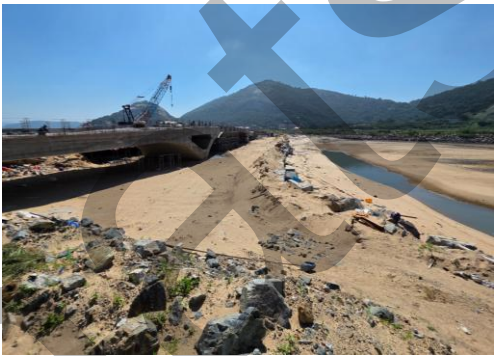
| 拍照位置：北側澳裡港沙灘 | | |
|---|---|---|
| 維管階段 | | <p>拍照時間：114 年 6 月 6 日 14:42</p> <p>拍照位置：北側澳裡港沙灘</p> <p>概述說明：維管階段—塘后橋工程主要部分完成，沙灘區域紐澤西護欄已移除</p> |

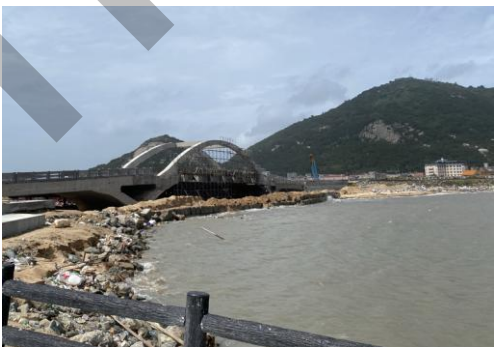
| 拍照位置：北側澳裡港沙灘 | | |
|---|---|---|
| | | <p>拍照時間：114 年 9 月 24 日 10:03</p> <p>拍照位置：北側澳裡港沙灘</p> <p>概述說明：維管階段—塘后橋工程主要部分完成，適逢漲潮，顯見海漂垃圾堆積</p> |

1. 待塘后橋完工後，進行塘后沙灘生態監測。
2. 新建成之生態護岸監測其底棲生物棲息情形。
3. 景觀公園之植栽養護，保固期間內應要求廠商保活。

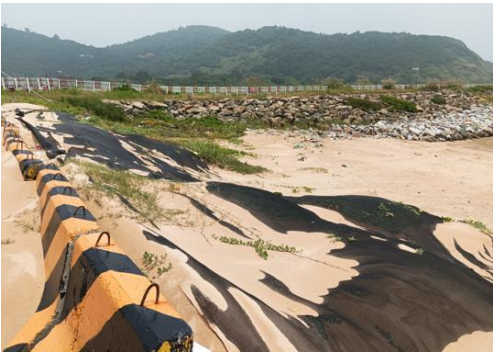
| 拍照位置：北側澳裡港沙灘 | | |
|---|---|---|
| 設計階段 | | <p>拍照時間：112 年 6 月 8 日 10:21</p> <p>拍照位置：北側澳裡港沙灘</p> <p>概述說明：施工前—沙灘現況有少量草本植物</p> |

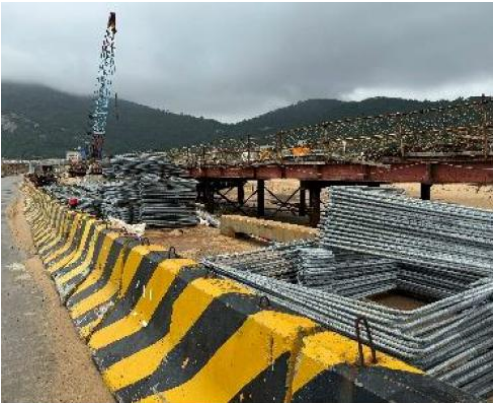
| 拍照位置：北側澳裡港沙灘 | | |
|---|---|---|
| 施工階段 | | <p>拍照時間：113 年 11 月 14 日</p> <p>拍照位置：北側澳裡港沙灘</p> <p>概述說明：施工階段—限制施工干擾範圍在固定區域</p> |

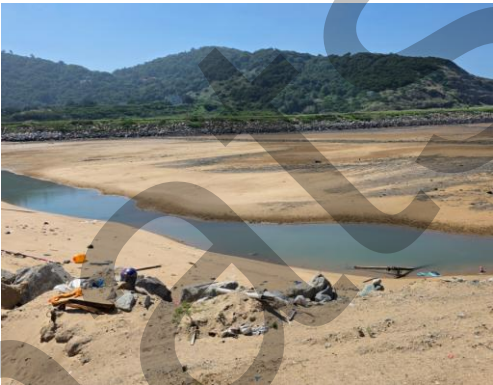
| 拍照位置：北側澳裡港沙灘 | | |
|---|---|---|
| 維管階段 | | <p>拍照時間：114 年 6 月 6 日 14:43</p> <p>拍照位置：北側澳裡港沙灘</p> <p>概述說明：維管階段—沙灘區域仍有少數廢棄物未清除</p> |

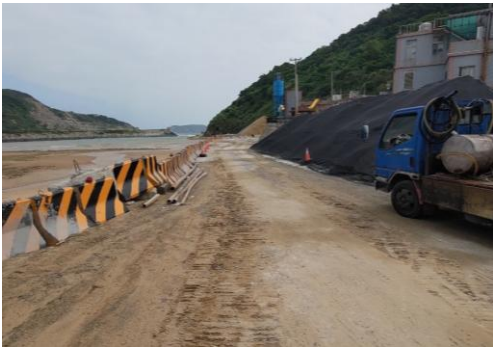
| 拍照位置：施工便道 | | |
|---|---|---|
| 設計階段 | | <p>拍照時間：112 年 5 月 9 日 14:05</p> <p>拍照位置：施工便道</p> <p>概述說明：施工前—塘后橋工程之施工便道</p> |

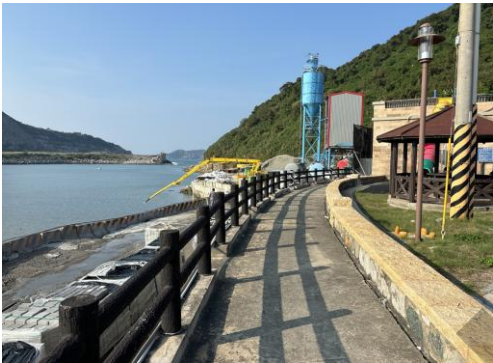
| 拍照位置：施工便道 | | |
|---|---|---|
| 施工階段 | | <p>拍照時間：113 年 9 月 10 日 16:04</p> <p>拍照位置：施工便道</p> <p>概述說明：施工階段—拋石護岸及親水平台設施完成</p> |

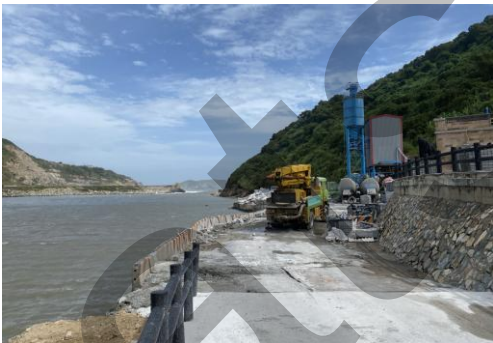
| 拍照位置：施工便道 | | |
|---|---|---|
| 維管階段 | | <p>拍照時間：114 年 9 月 24 日 10:04</p> <p>拍照位置：施工便道</p> <p>概述說明：維管階段—由於塘后橋工程尚未完全完工，施工便道仍保留局部通行</p> |

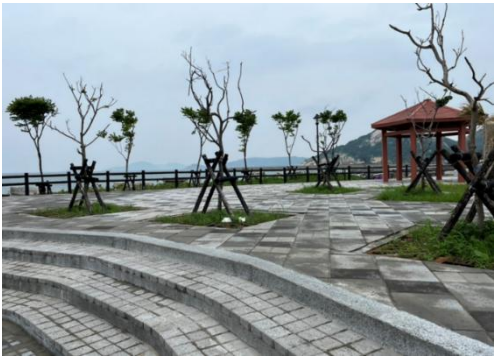
| 影像位置：景觀公園 | | |
|---|---|---|
| 完工照 | | <p>拍照時間：不明，摘自施工廠商結案報告</p> <p>拍照位置：東側景觀公園</p> <p>概述說明：景觀公園新植台灣欖樹</p> |

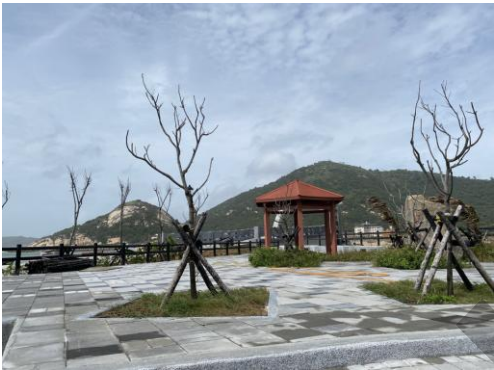
| 影像位置：景觀公園 | | |
|---|---|---|
| 維管階段 | | <p>拍照時間：114 年 9 月 24 日 10:09</p> <p>拍照位置：東側景觀公園</p> <p>概述說明：公園所種植之台灣欖樹因風勢強勁，生長狀況不佳</p> |

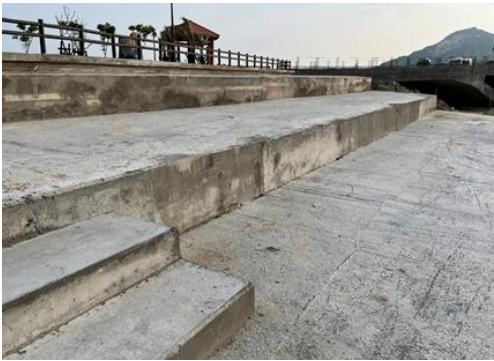
| 影像位置：親水平台 | | |
|---|---|---|
| 完工照 | | <p>拍照時間：不明，摘自施工廠商結案報告</p> <p>拍照位置：親水平台</p> <p>概述說明：親水平台完工照</p> |

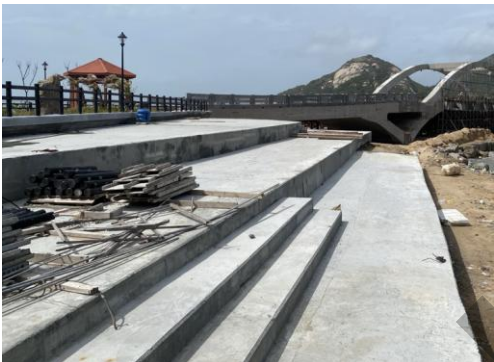
| 影像位置：親水平台 | | |
|---|---|---|
| 維管階段 | | <p>拍照時間：114 年 9 月 24 日 10:06</p> <p>拍照位置：親水平台</p> <p>概述說明：親水平台目前仍有堆置施工材料</p> |

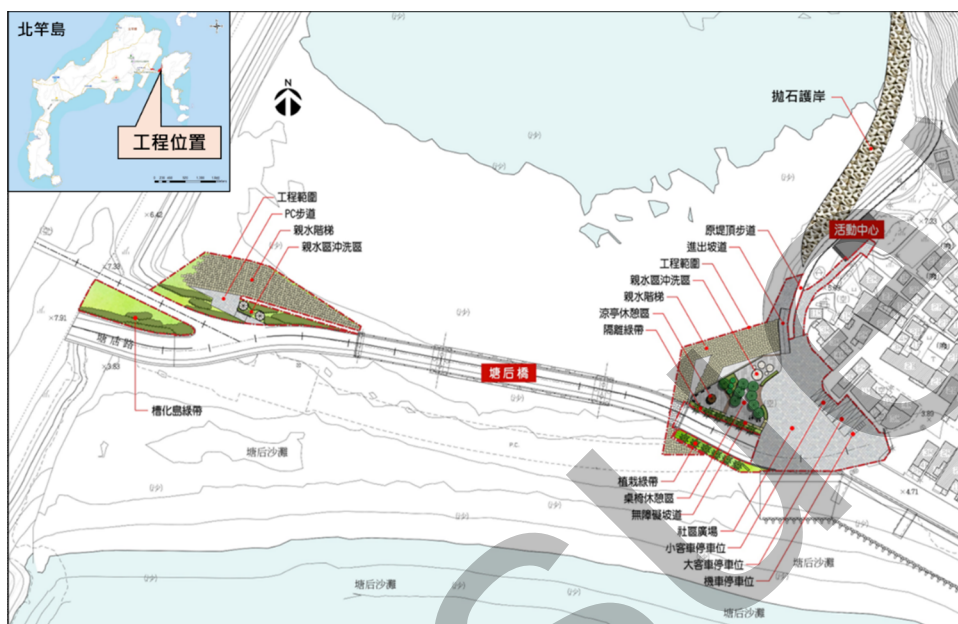
1-1.提案工程範圍圖：

預定工程位置位於塘后道及北側澳裡港沙灘。主要工區與既有施工中之塘后橋工程銜接。

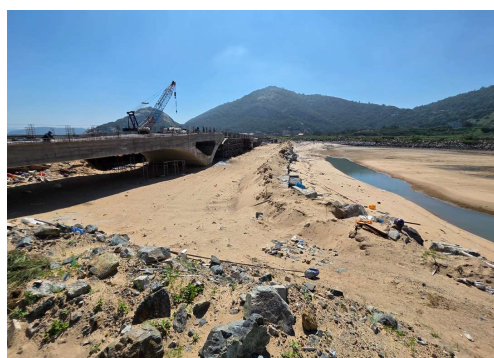
拍照時間：114年6月6日14:42

拍照位置：北側澳裡港沙灘

概述說明：塘后橋工程主要部分完成，沙灘區域紐澤西護欄已移除

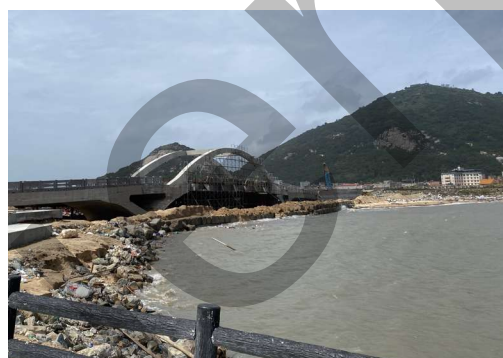
拍照時間：114年9月24日10:03

拍照位置：北側澳裡港沙灘

概述說明：塘后橋工程主要部分完成，適逢漲潮，顯見海漂垃圾堆積

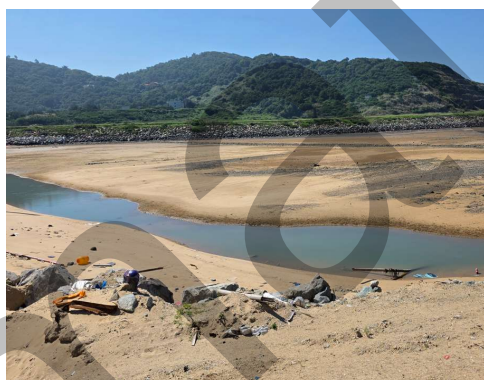
拍照時間：114年6月6日14:43

拍照位置：北側澳裡港沙灘

概述說明：沙灘區域仍有少數廢棄物未清除

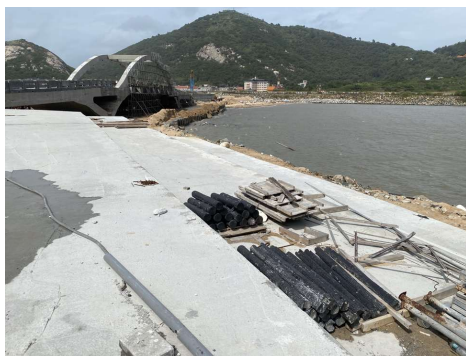
拍攝時間：114年9月24日10:06

概述說明：尚未完工之塘后橋工程其機具及物料未堆置於沙灘區域。

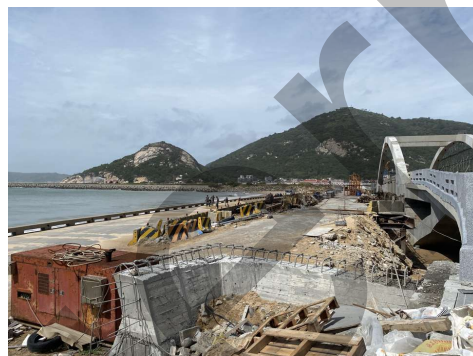
拍攝時間：114年9月24日10:12

概述說明：尚未完工之塘后橋工程干擾範圍在固定區域。

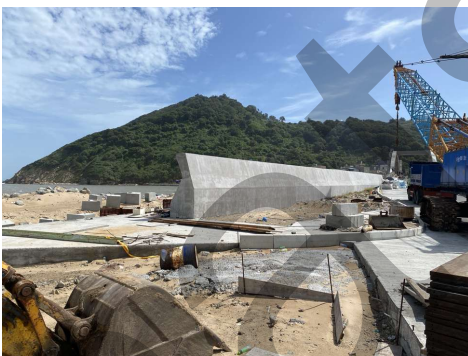
拍攝時間：114年9月24日10:17

概述說明：無發現施工廢水或廢油流入沙灘情形。
