水庫集水區保育治理工程生態檢核表 主表(1/2)

工程基本資料	工程名稱 (編號)	馬祖地區水庫集水區保育治理工程 (第六標)		設計單位	華邦工程顧問有限公司		
	工程期程	108/12/11-109/09/09		監造廠商	華邦工程顧問有限公司		
	治理機關	連江縣環境資源局		營造廠商	陞揚營造有限公司		
	基地位置	地點：	連江縣南竿鄉珠螺村、仁愛村		工程預算/經費 (千元)	預算數	17,778
		集水區：	勝利水庫、津沙一號水庫			決算數	17,525
		TWD97座標：X	TWD97座標：Y			中央補助(決算數)	15,773
		343051.511 342356.553	2894367.331 2892642.759			地方自籌(決算數)	1,752
	工程緣由目的：	增進勝利、津沙一號水庫上游保水功能、減少土砂下移量1,824立方公尺					
	工程類型	<input type="checkbox"/> 自然復育、 <input checked="" type="checkbox"/> 坡地整治、 <input checked="" type="checkbox"/> 溪流整治、 <input checked="" type="checkbox"/> 清淤疏通、 <input type="checkbox"/> 結構物改善、 <input type="checkbox"/> 其他					
	工程內容	勝利水庫集水範圍珠螺集水區排水改善1,146公尺、沉砂池2座、漿砌塊石矮牆1,063公尺；津沙一號水庫集水範圍鐵板集水區排水改善154公尺、漿砌塊石矮牆77公尺 (珠螺排水溝1134M 道路截水溝12M 仁愛RCP管排水長度:140M 道路截水溝14M)					
預期效益	<input type="checkbox"/> 保全對象(複選)： <input type="checkbox"/> 民眾(<input type="checkbox"/> 社區 <input type="checkbox"/> 學校 <input type="checkbox"/> 部落 <input type="checkbox"/> ____) <input type="checkbox"/> 產業(<input type="checkbox"/> 農作物 <input type="checkbox"/> 果園 <input type="checkbox"/> ____) <input type="checkbox"/> 交通(<input type="checkbox"/> 橋梁 <input type="checkbox"/> 道路 <input type="checkbox"/> ____) <input checked="" typ

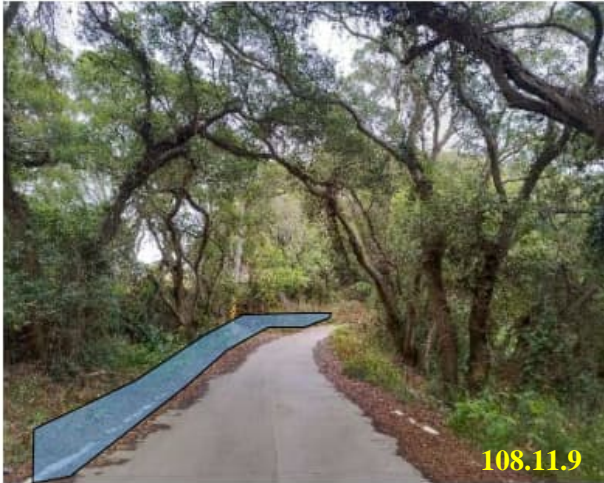
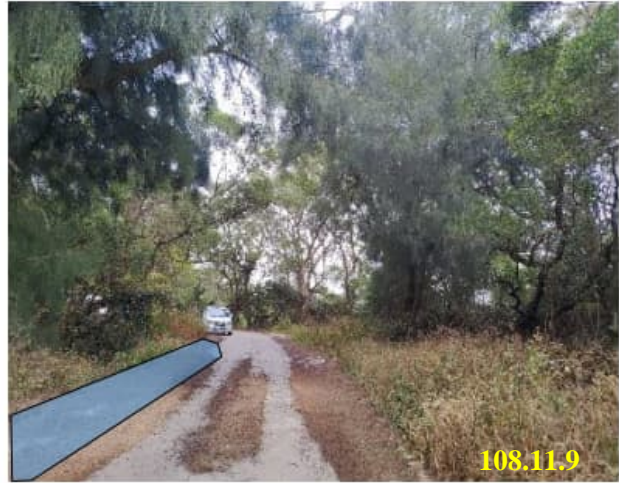
4.棲地影像紀錄：

生態影響預測：以現況判斷，闊葉混合林因生長茂密應進行適當疏枝，不致其他植物生長空間不足，建議修葉剪枝，也可以提升道路的明亮度，不會造成過度的陰暗潮濕環境。

生態保育措施：闊葉混合林進行適當疏枝，建議施作範圍砌石牆外五米內，避免過度影響林地生態。

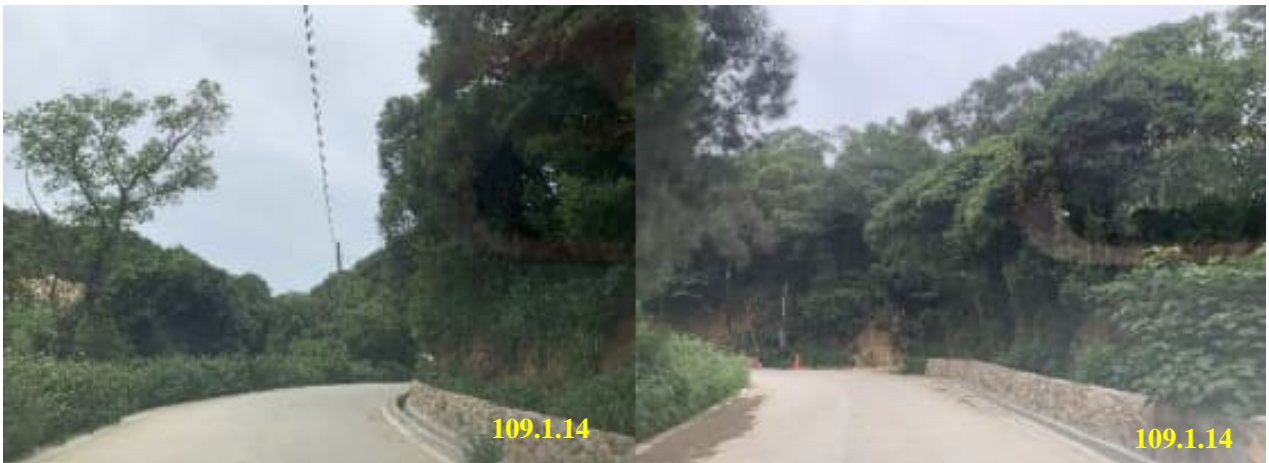
4.棲地影像紀錄：

勘查日期	民國109年1月15日		填表日期	民國109年1月15日	
紀錄人員	黃聿綺		勘查地點	連江縣南竿鄉珠螺村、仁愛村	
人員	單位/職稱		參與勘查事項		
胡豐裕	三睿生態顧問團隊/生態專員		生態評估、紀錄		
黃聿綺	華邦工程顧問有限公司/工程師		協助調查及紀錄		
現場勘查意見			處理情形回覆		
提出人員(單位/職稱):			回覆人員(單位/職稱):		
胡豐裕	三睿生態顧問團隊/生態專員		黃聿綺	華邦工程顧問有限公司/工程師	
<p>經現場勘查後施工依照先前意見根除周邊道路五公尺內枝葉，其餘部分保留。目前動植物分布情形與施工前差異不大；施工中避免因過度疏枝影響邊坡以及原本動植物棲地。</p>			<p>目前施工狀態依據生態專業人員建議方式執行，未來會注意疏枝狀況以避免破壞原本動植物棲息維持生態完整性。</p>
