水庫集水區保育治理工程生態檢核表 主表(1/2)

工程基本資料	工程名稱 (編號)	馬祖地區水庫集水區保育治理工程 (第七標)		設計單位	華邦工程顧問有限公司		
	工程期程	109/07/13-109/12/11		監造廠商	華邦工程顧問有限公司		
	治理機關	連江縣環境資源局		營造廠商	柏宏營造有限公司		
	基地位置	地點：	連江縣南竿鄉仁愛村		工程預算/經費 (千元)	預算數	10,000
		集水區：	勝利水庫			決算數	9,840
		TWD97座標：X	TWD97座標：Y			中央補助(決算數)	8,856
		342676.198	2893345.642			地方自籌(決算數)	984
	工程緣由目的：	全臺第一座淨化槽配合MSL案例、減少進入勝利水庫總磷污染量46.9公斤/年					
	工程類型	<input type="checkbox"/> 自然復育、 <input type="checkbox"/> 坡地整治、 <input checked="" type="checkbox"/> 溪流整治、 <input type="checkbox"/> 清淤疏通、 <input type="checkbox"/> 結構物改善、 <input type="checkbox"/> 其他					
	工程內容	污水處理設施75CMD、塊石鋪面926平方公尺					
預期效益	<input type="checkbox"/> 保全對象(複選)： <input type="checkbox"/> 民眾( <input type="checkbox"/> 社區 <input type="checkbox"/> 學校 <input type="checkbox"/> 部落 <input type="checkbox"/> ____) <input type="checkbox"/> 產業( <input type="checkbox"/> 農作物 <input type="checkbox"/> 果園 <input type="checkbox"/> ____) <input type="checkbox"/> 交通( <input type="checkbox"/> 橋梁 <input type="checkbox"/> 道路 <input type="checkbox"/> ____) <input checked="" type="checkbox"/> 工程設施( <input checked="" type="checkbox"/> 水庫 <input type="checkbox"/> 攔砂壩 <input type="checkbox"/> 固床設施 <input type="checkbox"/> 護岸) <input typ

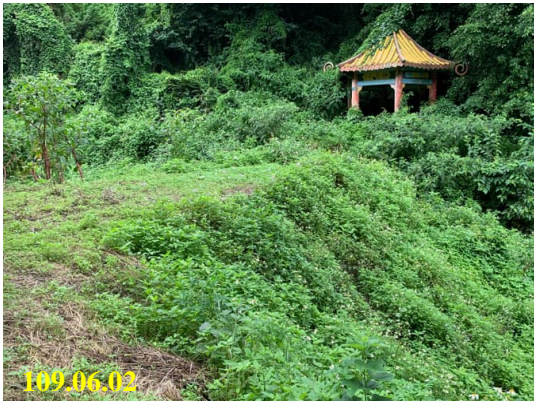
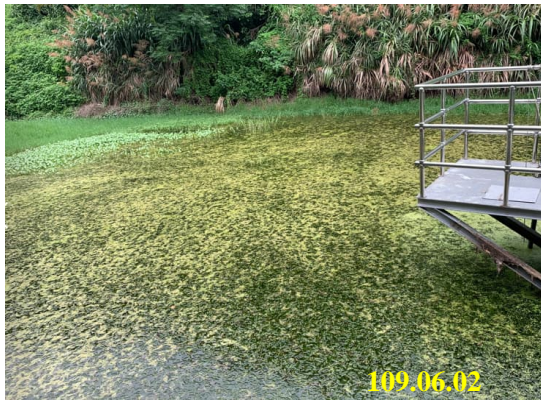
1.生態團隊組成：			
委託單位： 三睿生態顧問有限公司			
生態專業人員： 陳秉弘博士			
學歷： 國立中山大學海洋生物科技及資源系博士			
專長： 生態工法與生態保育諮詢			
2.棲地生態資料蒐集：			
棲地生態影響：	經生態調查團隊現地踏勘集水區環境，調查區域陸域棲地類型為闊葉混合林及芒草混合林密布相思樹、銀合歡、芒草及薜荔等植群；水域環境屬連江縣自來水廠管制區域—水庫集水區，整區基地為一水池；經調查集水區水植因兩側植被落葉影響造成嚴重優養化。		
社會人文預測：	工程範圍周邊除了軍營及倉庫，周邊500 公尺範圍並無居民住戶。

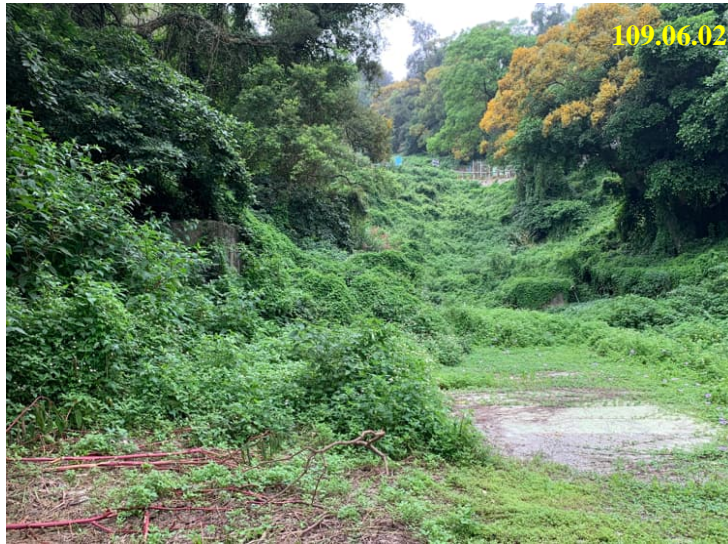
3.生態棲地環境評估：			
<p>本工程位置屬於水庫集水區，地點周圍含有發電廠、國軍所屬營區，工程內容主要為修整邊坡芒草雜木及設置污水處理系統設施，無山坡地開發行為，影響生態環境較低；預定施作施工範圍內並無當地指標性生物，藍色區域為本工程施作範圍，紅色區域為施工範圍周邊天然林區內生物主要棲息範圍。</p> <p>本案工程完工後，預期使集水池優養化逐漸趨於穩定，疏枝約2780 m<sup>3</sup> 喬木修剪運移，穩定區域性縱橫向儲水系統，以降低本區域水質持續優養化，同時利用原有穩定植生立地環境，以助整體集水區保育工作之繁衍。</p>

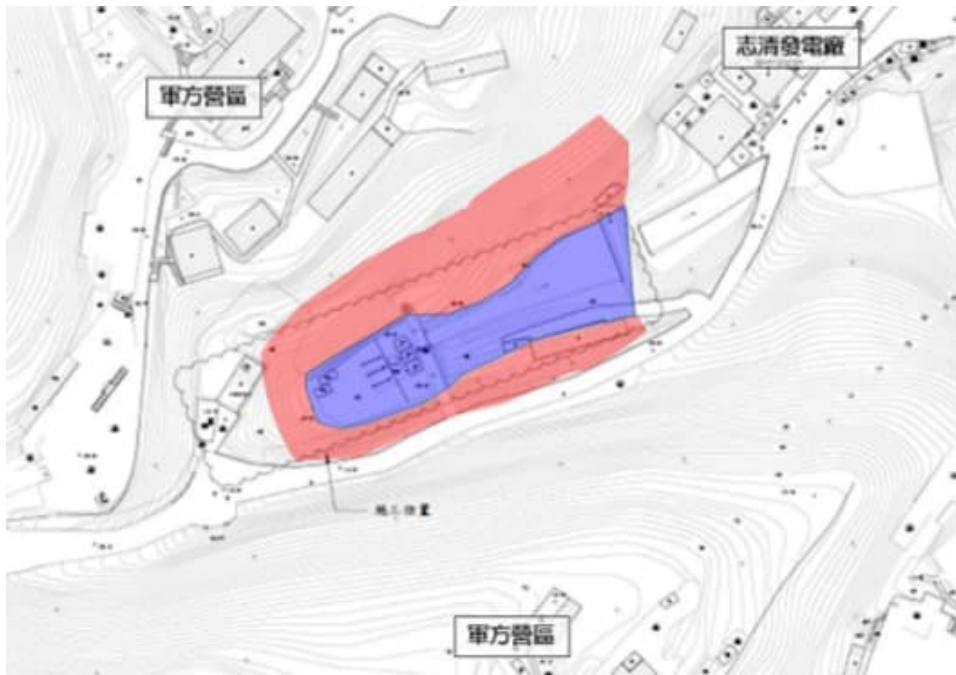
3.生態棲地環境評估：			
<p>本工程位置屬於水庫集水區，地點周圍含有發電廠、國軍所屬營區，工程內容主要為修整邊坡芒草雜木及設置污水處理系統設施，無山坡地開發行為，影響生態環境較低；預定施作施工範圍內並無當地指標性生物，藍色區域為本工程施作範圍，紅色區域為施工範圍周邊天然林區內生物主要棲息範圍。本案工程完工後，預期使集水池優養化逐漸趨於穩定，疏枝約2780 m<sup>3</sup> 喬木修剪運移，穩定區域性縱橫向儲水系統，以降低本區域水質持續優養化，同時利用原有穩定植生立地環境，以助整體集水區保育工作之繁衍。</p>

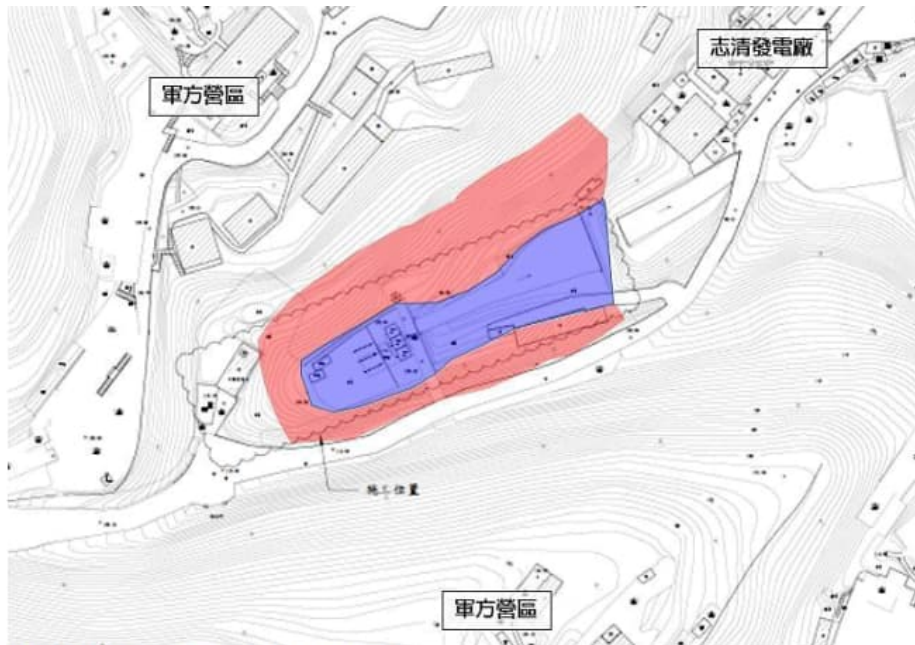
#### 5.生態關注區域說明及繪製：

紅色區域為施工範圍周邊天然林區內生物主要棲息範圍。
