連江縣環境資源局

113年度「前瞻基礎建設 - 加強水庫集水區 保育治理計畫」生態檢核辦理情形訪查

2024/07/17

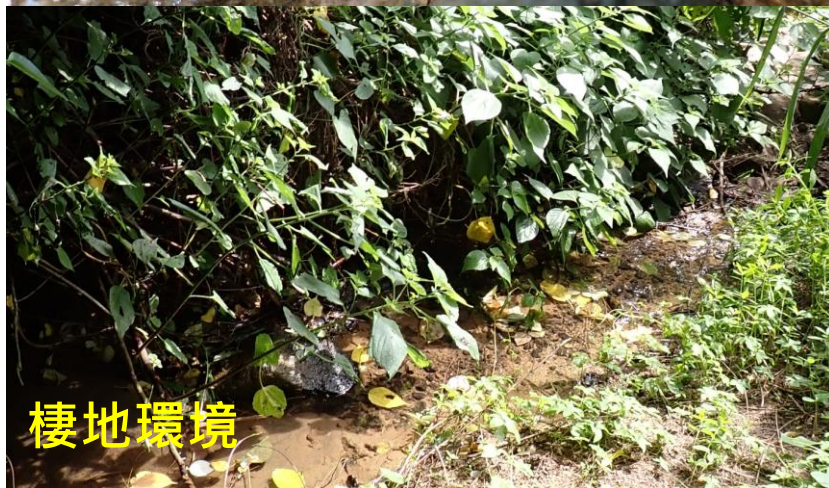
棲地環境

- 水庫集水區周邊溝渠環境可發現東引南海溪蟹。東引南海溪蟹棲息於潮濕濕地土堤、地下水滲流處及溝渠。

- 為避免周邊其他工程誤傷保全對象棲地，擴大調查周邊東引南海溪蟹分布範圍。
- 納入施工階段生態檢核教育訓練，提醒本案、他案工程施工人員迴避。

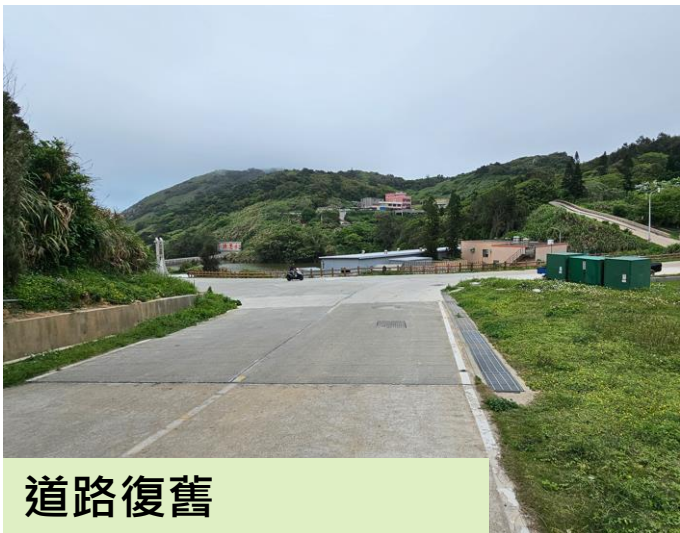
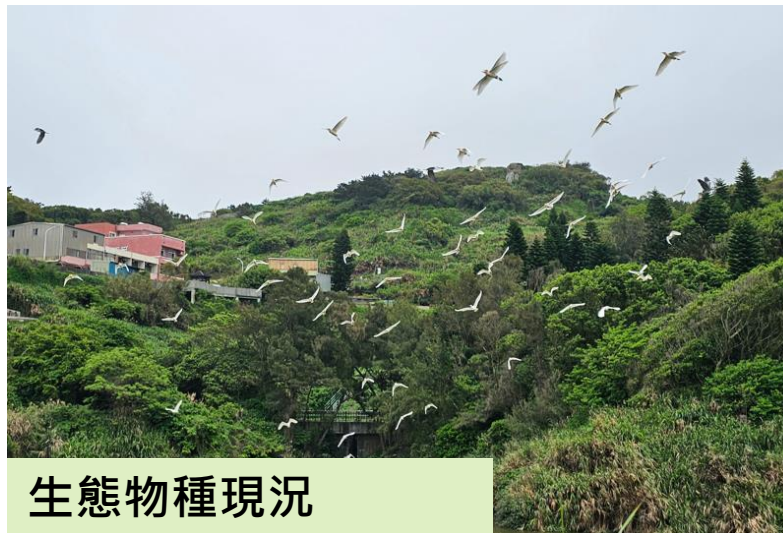
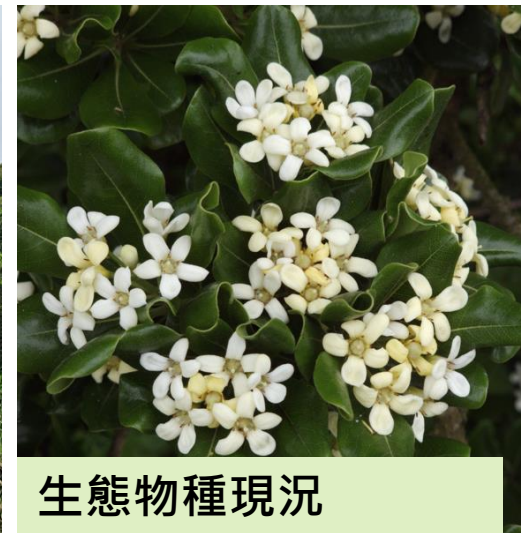
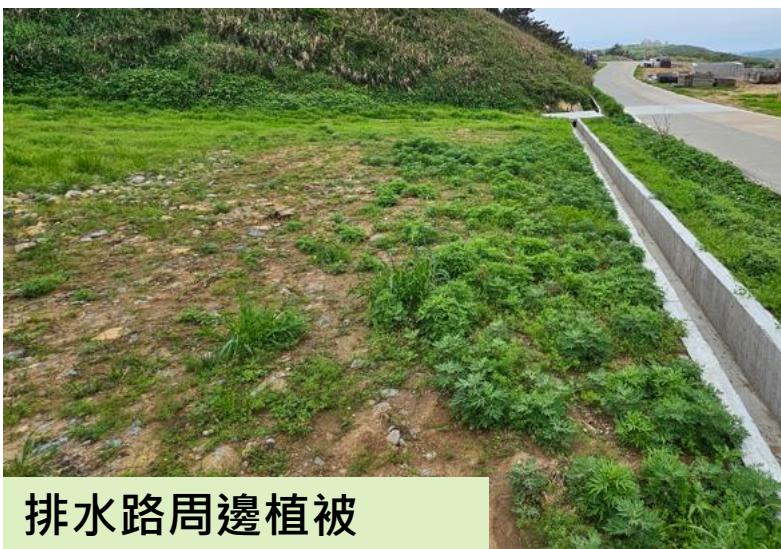
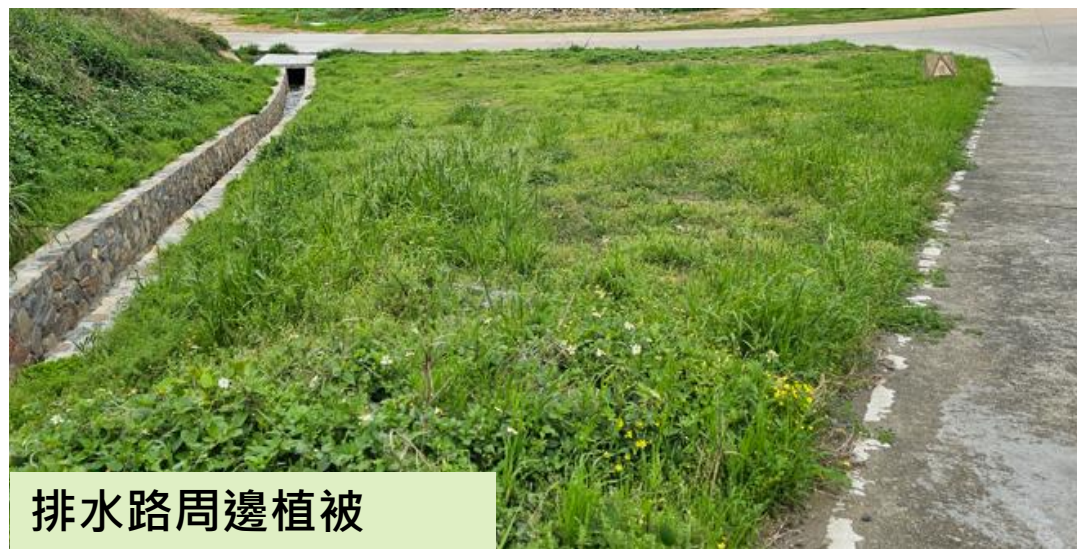
維護管理階段初步勘查(113.4.13)

- 管線及排水路工程主要沿既有道路施作，兩側植物棲地未受影響
- 集水井施工位置完工後監測，植被已復原

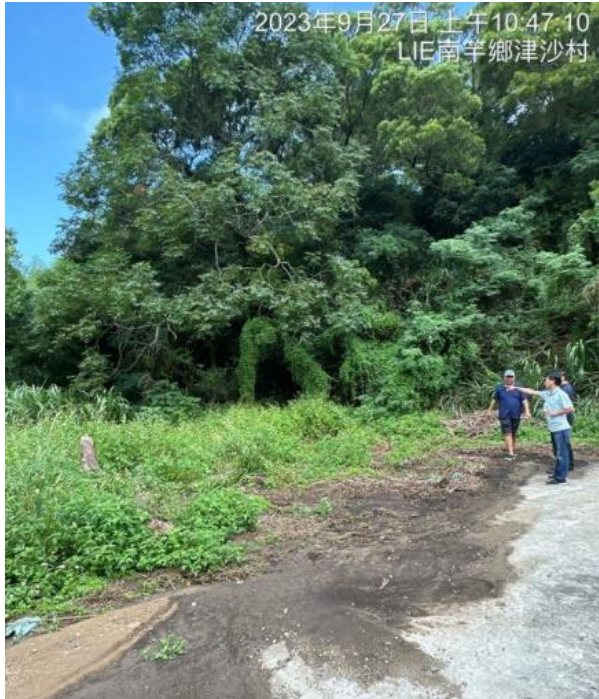
- 工區周邊樹林主要為營區興建時新植人工林，以相思樹、苦楝及黑松為主。
- 工區位置為營區預定施作之合併淨化槽旁，依112.9.27訪談軍方表示樹林有遮蔽營區位置功能，鄰近建物處之樹林應盡可能保全。另涉及機敏資料，現場拍照時須迴避營區內建物。

會同施工廠商指認應保全之
樹木範圍(112.9.27)

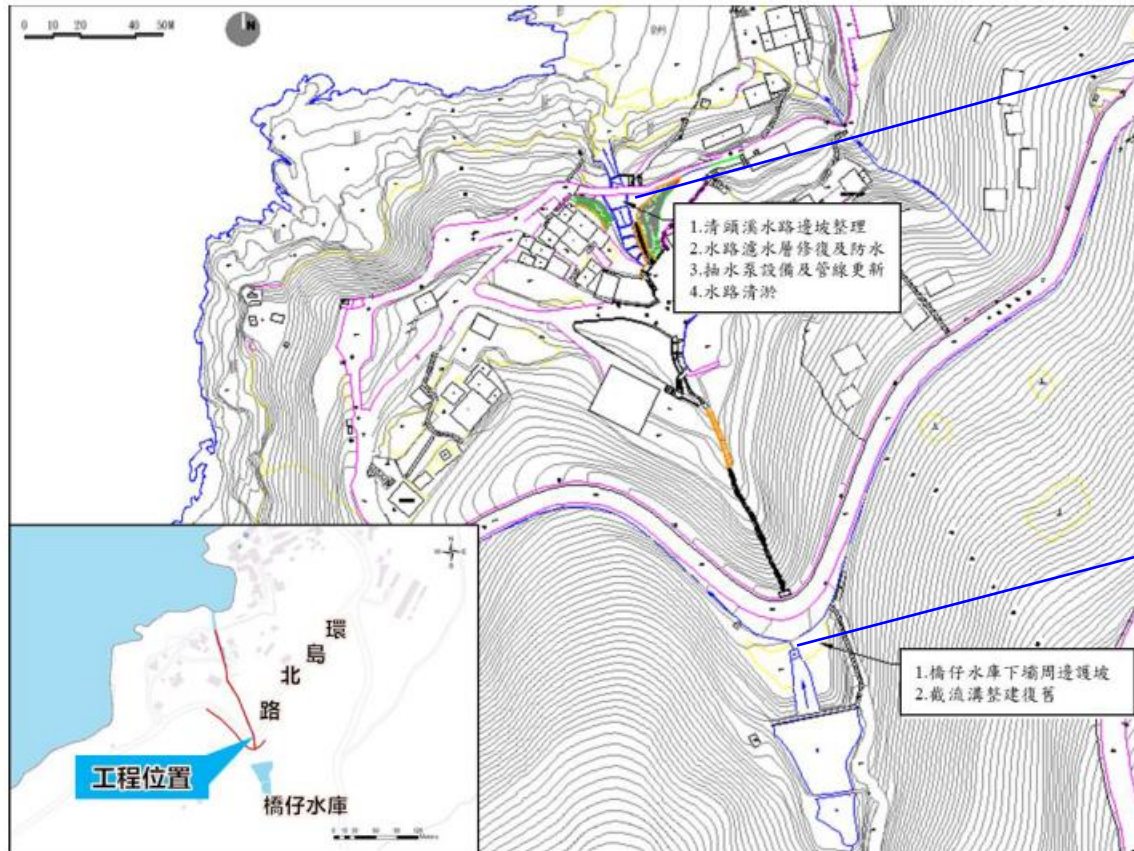
- 位於橋仔水庫下方之環島北路截排水系統
- 改善溝渠及邊坡受 110 年 87 水災土石崩塌所造成之局部水路堵塞及環境破壞，預計改善後可疏通水路，恢復截水進入水庫功能。

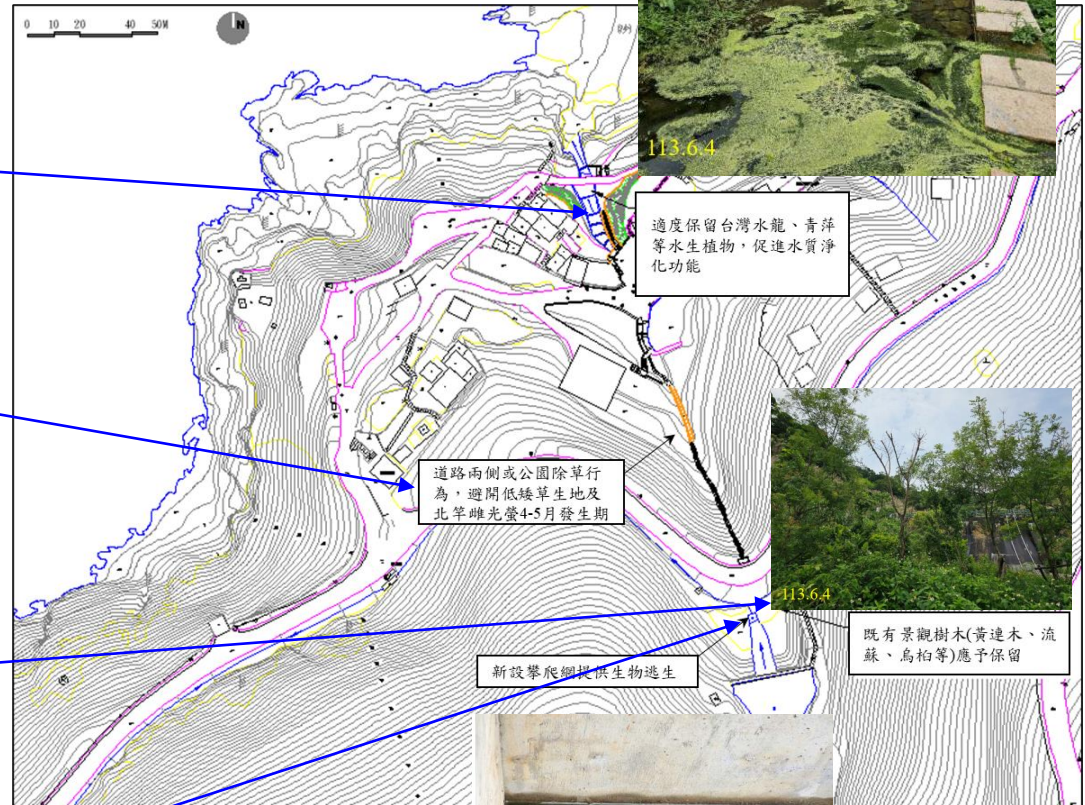
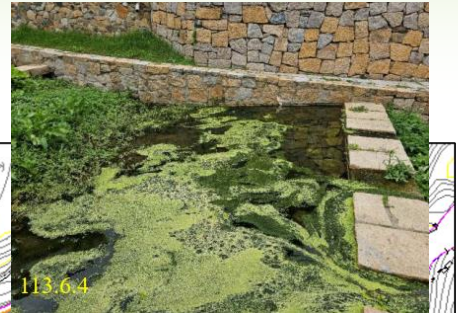
- 清頭溪水路於修復及清淤過程應留意避免施工行為及機具所產生污染(如廢棄物、油脂、廢水等)造成水路堵塞，既有**台灣水龍**、**青萍**等水生植物可適度保留，促進水質淨化功能。
- 民宿前低矮草生地可能吸引雌光螢前來，建議道路兩側或公園除草行為避開低矮草生地，並避免於北竿雌光螢4-5月發生期內施工。
- 橋仔水庫下方既有**景觀樹木(黃連木、流蘇、烏柏等)**於109年初甫新植，現況生長情況良好，應予保留，護坡工程施工時應予迴避。
- 橋仔水庫下方沉沙池可發現大量**澤蛙及小雨蛙蝌蚪**，建議增設簡易蛙類友善逃脫設施。

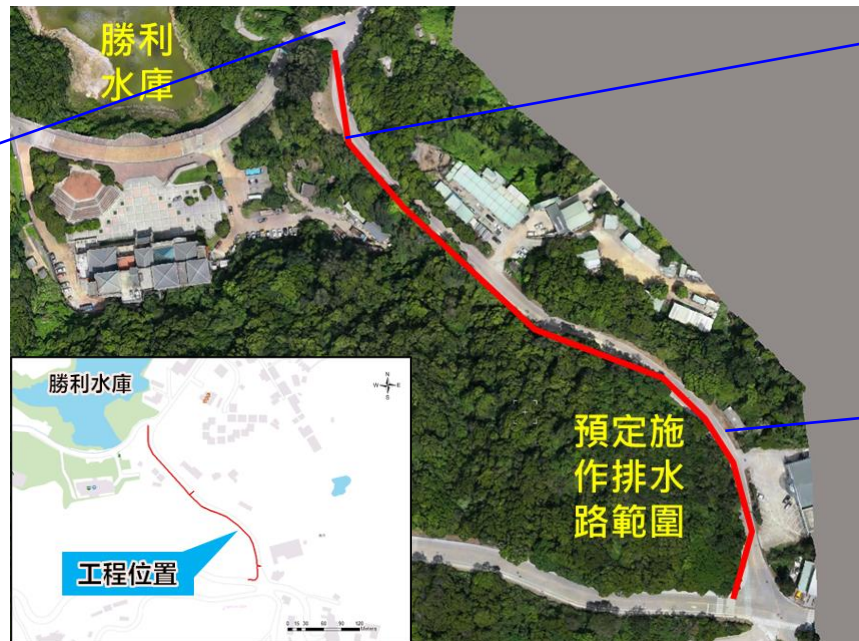
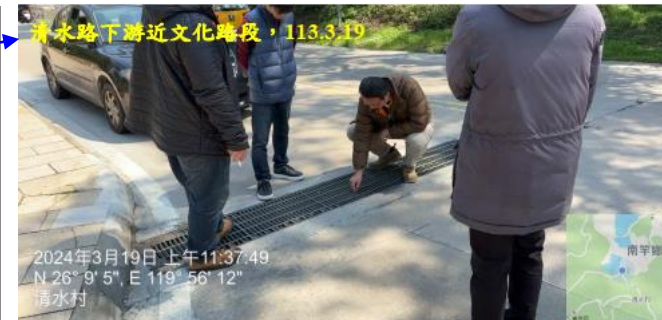
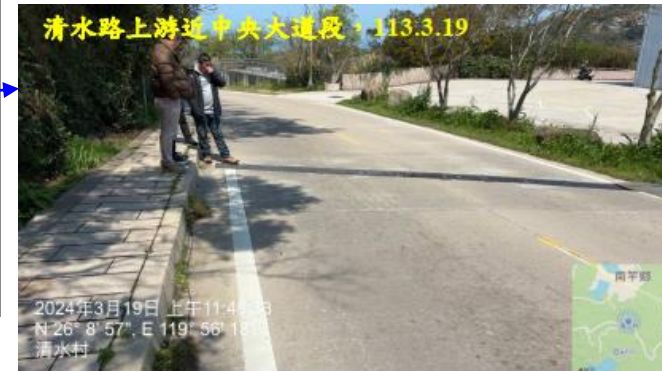
▲ 災害照片

- 勝利水庫集水區清水路截排水系統改善，包含截水溝3處、沉砂池2處、排水改善500公尺
- 改善溝渠因堵塞及未適度導流致水流不穩定漫流道路影響交通及下游社區問題
- 改善後適度截水進入水庫，避免逕流沿道路往社區積淹，亦可避免道路積水影響交通安全
