**水庫集水區保育治理工程生態檢核表 主表(1/2)**

| 工程基本資料 | 工程名稱<br>(編號) | 馬祖地區水庫集水區保育治理工程(第五標) | | 設計單位 | 華邦工程顧問有限公司馬祖分公司 | | |

**水庫集水區保育治理工程生態檢核表 核定階段附表P-01(1/2)**

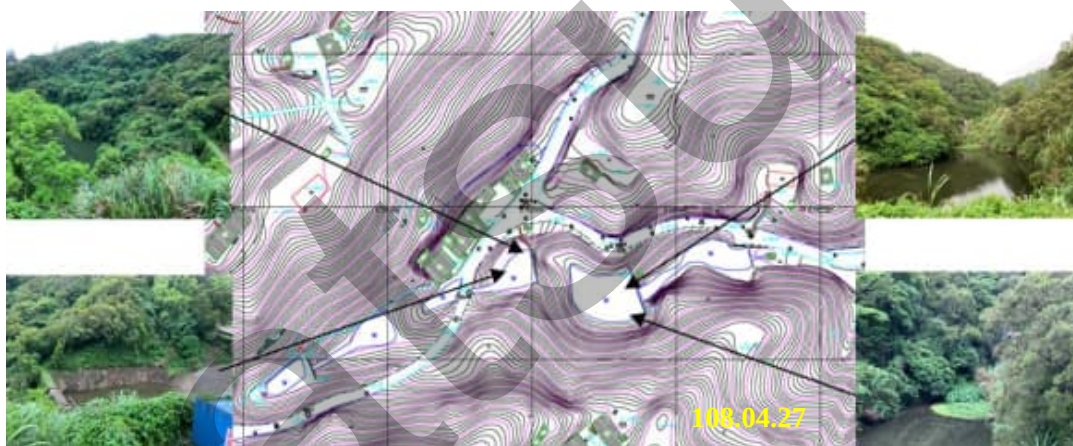
4.棲地影像紀錄：

| 水域環境： | 基地為上下壩體梯狀及水池，周邊溪濱滿佈布袋蓮等，經調查集水區水植因兩側植被落葉影響造成嚴重優養化。 | | |
| <p>天然林與集水池上邊坡可能為生態資源最豐富之地區；編號第5 及第 6 攔砂壩周邊草生地、茂密林蔭與竹林嚴重影響儲水區水質且極易造成水質優養化，壩體下方也出現淤積狀況，遍佈水生植物及芒草，影響水質。馬祖地區指標性生物為雌光螢、燕鷗，其二種生物多數非棲息於南竿島上，本工程無本地重要指標性生物，下圖藍色範圍為次要敏感區，為一般常見生物主要棲息區域，本工程主要為疏枝清運作業，主要施作範圍為水池周邊下邊坡及壩體，針對水池周邊芒草及喬木進行整治，並無開發山坡及岩盤行為，惟仍請施工期間須注意盡量針對水池周圍施工，降低附近次要敏感區(藍色範圍)棲息物種影響。</p> | | | |

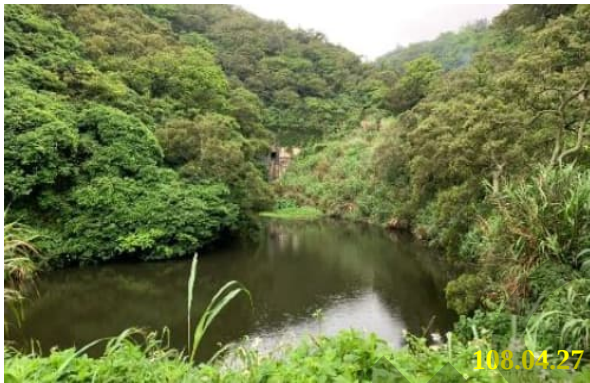
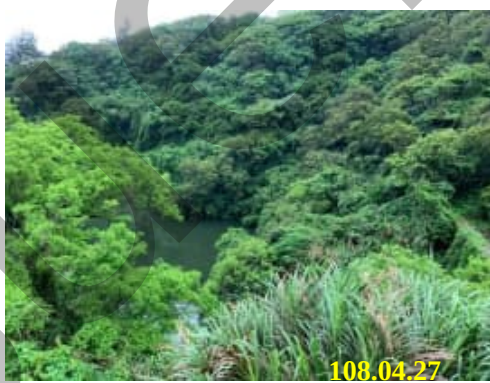
| 水域環境： | 基地為上下壩體梯狀及水池，周邊溪濱滿佈布袋蓮等，經調查集水區水植因兩側植披落葉影響造成嚴重優養化。 | | |

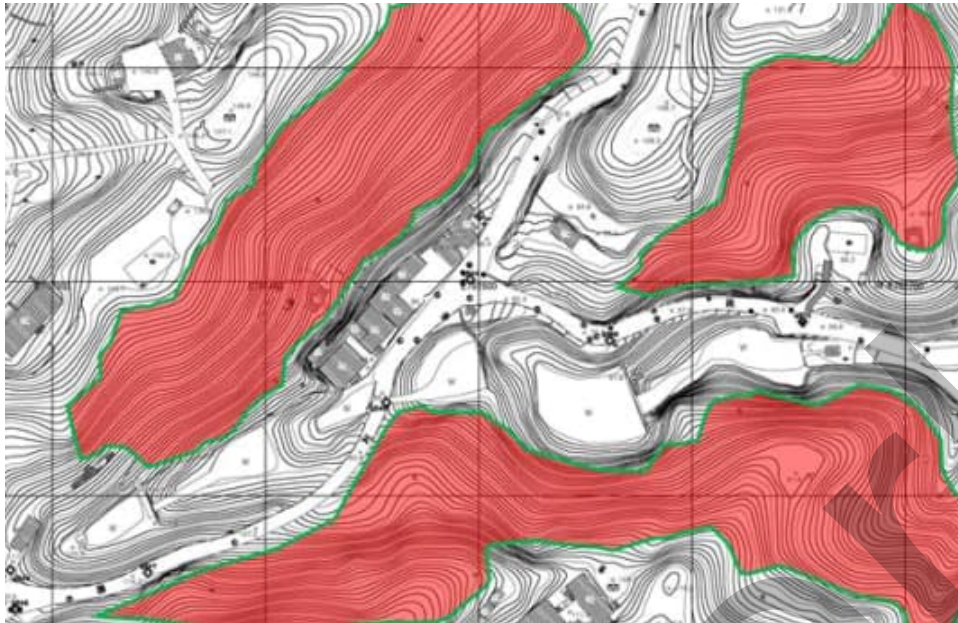
| <p>本工程位置周圍有發電廠、國軍所屬營區，工程內容主要為修整山坡雜木工作，無保護區及山坡地開發行為，影響生態環境較低，建議於施作期間便道多以水路為主，降低山坡破壞可能性；預定施作施工範圍內並無當地指標性生物，紅色區域為施工範圍周邊天然林區內生物主要棲息範圍。</p> <p>(1)工區周邊大樹保全，避免不當修剪側枝及非必要的樹木移除；工區及施工便道周圍樹木多屬私有果樹或樹木，如有影響護岸施作的側枝，必須先與民眾協調後，方得修剪。若既有樹木位於護岸施作位置，應優先考慮修改護岸設計以繞過該樹木，避免不必要的樹木移除。</p> <p>(2)施工過程中，有渠底開挖的部分，務必設置排檔水設施，避免施工過程影響水質。</p> <p>(3)生態通道坡度不得超過 30 度，表面應以刷毛處理，增加表面粗糙度，以利動物通行。</p> | | | |

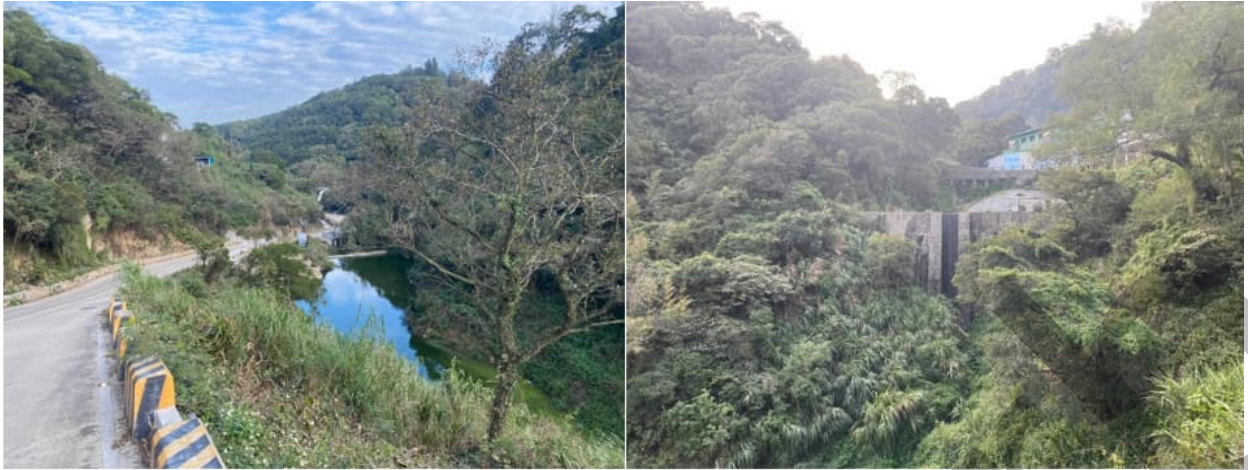
#### 4.棲地影像紀錄：

| <p>本工程主要為疏枝清運作業，主要施作範圍為水池周邊下邊坡及壩體，針對水池周邊芒草及喬木進行整治，並無開發山坡及岩盤行為。施工範圍內並無當地指標性生物，施工範圍周邊天然林區內為生物主要棲息範圍。</p> | | | |

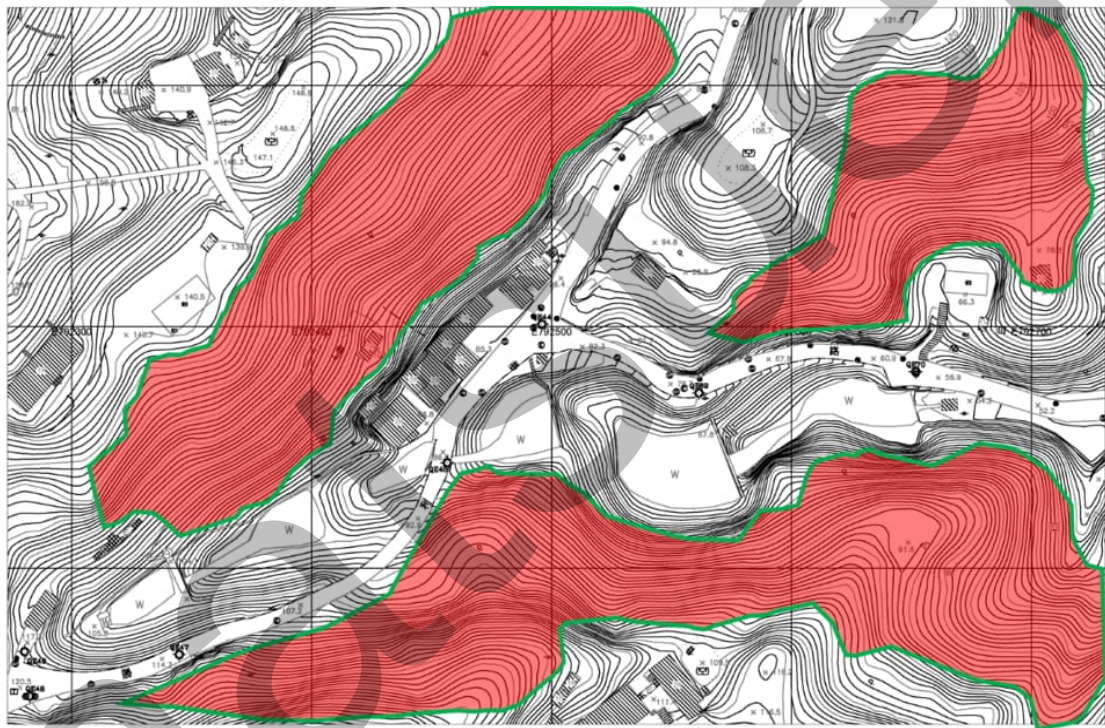
#### 5.生態關注區域說明及繪製：

本工程主要為疏枝清運作業，主要施作範圍為水池周邊下邊坡及壩體，針對水池周邊芒草及喬木進行整治，並無開發山坡及岩盤行為。施工範圍內並無當地指標性生物，紅色區域為施工範圍周邊天然林區內生物主要棲息範圍。
