**水庫集水區保育治理工程生態檢核表 主表(1/2)**

| 工程基本資料 | 工程名稱<br>(編號) | 馬祖地區水庫集水區保育治理工程<br>(第六標) | | 設計單位 | 華邦工程顧問有限公司 | | |

**水庫集水區保育治理工程生態檢核表 主表(2/2)**

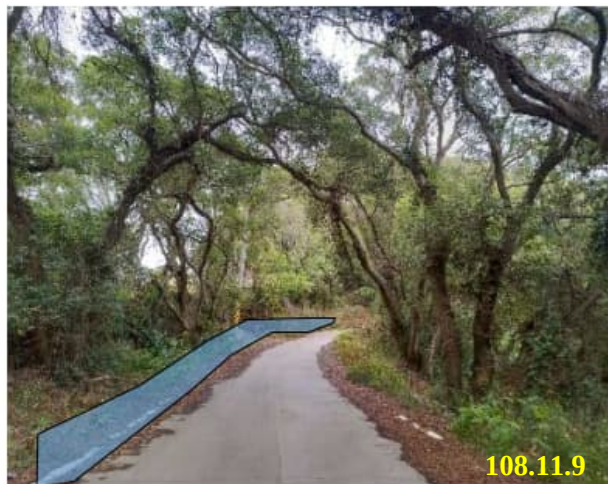
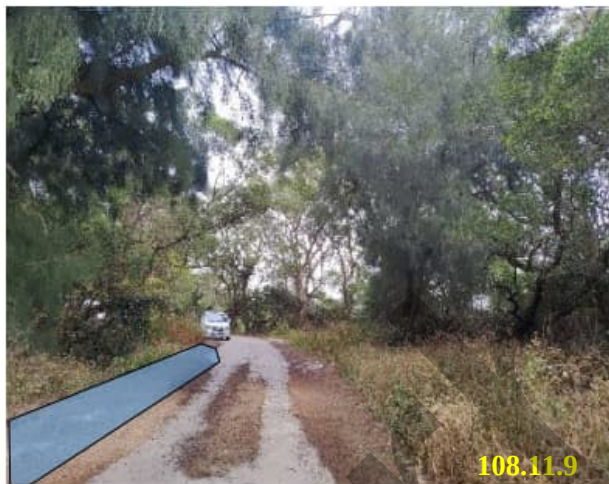
#### 4.棲地影像紀錄：

生態影響預測：以現況判斷，闊葉混合林因生長茂密應進行適當疏枝，不致其他植物生長空間不足，建議修葉剪枝，也可以提升道路的明亮度，不會造成過度的陰暗潮濕環境。

生態保育措施：闊葉混合林進行適當疏枝，建議施作範圍砌石牆外五米內，避免過度影響林地生態。

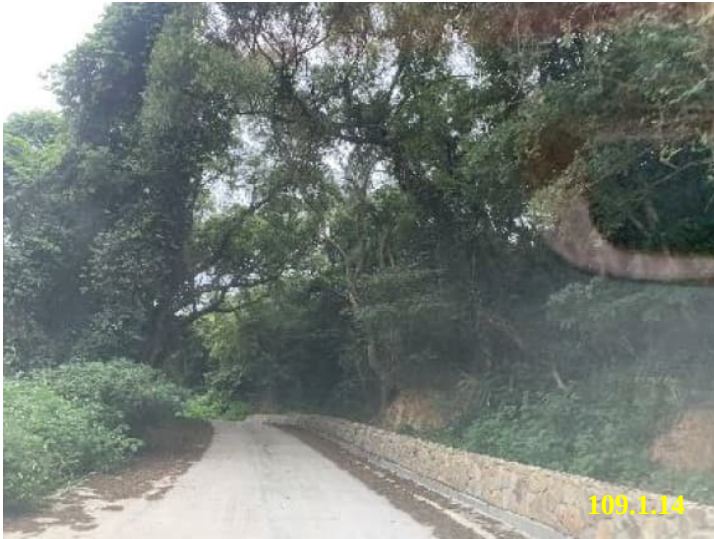
| <p>現場勘查與生態棲地環境與施工前差異不大，工程中盡可能保持原本植生狀態，且避免因過度疏枝造成護坡土石流失，施工期間盡量針對道路往外延伸5 米以內進行施工，降低附近次要敏感區(藍色範圍)棲息物種影響。</p> | | | |
