**水庫集水區保育治理工程生態檢核表 主表(1/2)**

| 工程基本資料 | 工程名稱<br>(編號) | 馬祖地區水庫集水區保育治理工程<br>(第七標) | | 設計單位 | 華邦工程顧問有限公司 | | |
| | 治理機關 | 連江縣環境資源局 | | 營造廠商 | 柏宏營造有限公司 | | |
| | 基地位置 | 地點： | 連江縣南竿鄉仁愛村 | 工程預算/經費<br>(千元) | 預算數 | 10,000 | |

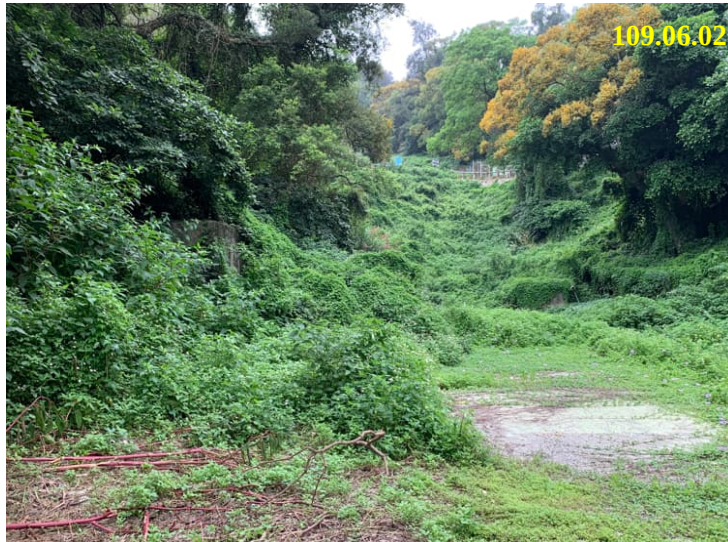
| <p>本工程位置屬於水庫集水區，地點周圍含有發電廠、國軍所屬營區，工程內容主要為修整邊坡芒草雜木及設置污水處理系統設施，無山坡地開發行為，影響生態環境較低；預定施作施工範圍內並無當地指標性生物，藍色區域為本工程施作範圍，紅色區域為施工範圍周邊天然林區內生物主要棲息範圍。</p> <p>本案工程完工後，預期使集水池優養化逐漸趨於穩定，疏枝約2780 m<sup>3</sup> 喬木修剪運移，穩定區域性縱橫向儲水系統，以降低本區域水質持續優養化，同時利用原有穩定植生立地環境，以助整體集水區保育工作之繁衍。</p> | | | |

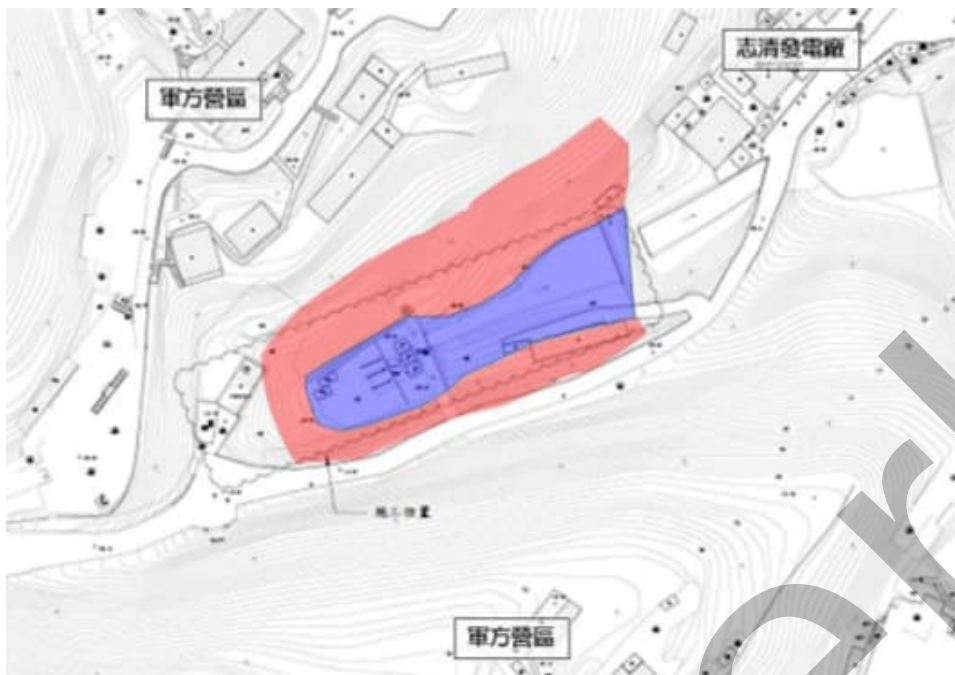
| <p>本工程位置屬於水庫集水區，地點周圍含有發電廠、國軍所屬營區，工程內容主要為修整邊坡芒草雜木及設置污水處理系統設施，無山坡地開發行為，影響生態環境較低；預定施作施工範圍內並無當地指標性生物，藍色區域為本工程施作範圍，紅色區域為施工範圍周邊天然林區內生物主要棲息範圍。</p> <p>本案工程完工後，預期使集水池優養化逐漸趨於穩定，疏枝約2780 m3 喬木修剪運移，穩定區域性縱橫向儲水系統，以降低本區域水質持續優養化，同時利用原有穩定植生立地環境，以助整體集水區保育工作之繁衍。</p> | | | |
