水庫集水區保育治理工程生態檢核表 主表(1/2)

水庫集水區保育治理工程生態檢核表 核定階段附表P-01(1/2)

水庫集水區保育治理工程生態檢核表 規劃設計階段附表

工程方案之生態評估分析

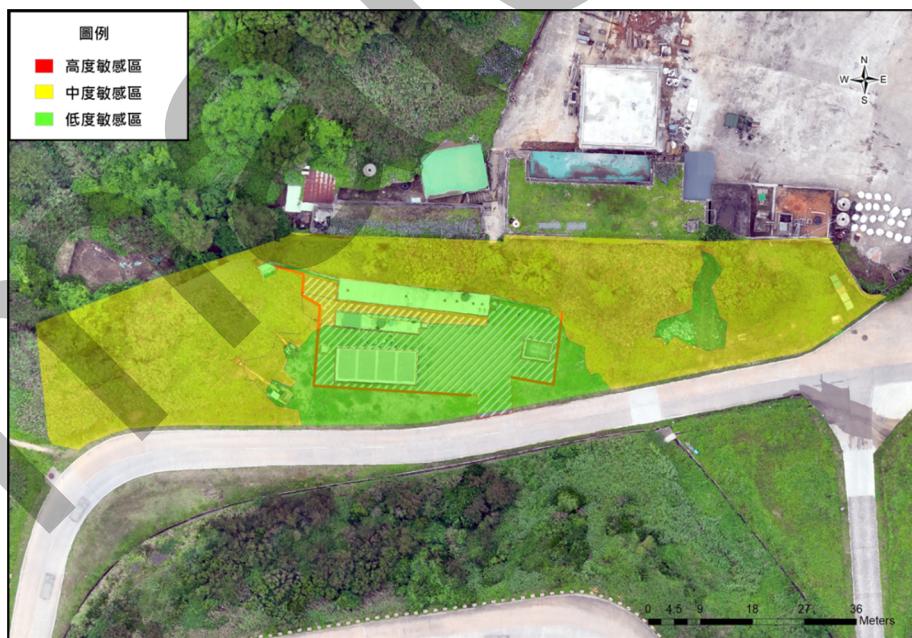
5.生態關注區域說明及繪製：

場址原為裸露地，於軍方合併式淨化槽及「東湧水庫集水區水質淨化設施工程」完工後，增加部分人工建物，設施以外人工建物區域之裸露地周邊本身缺乏排水路導排逕流，致每逢雨後現地多呈泥濘狀態，加上土質鬆軟，難以行走，不利於設施維管。本計畫辦理排水路及混凝土鋪面工程，施工範圍限縮於既有設施周邊，對生態影響較小，但仍需注意迴避西側天然溝渠之東引南海溪蟹棲地及土坡區域。

生態議題及保全對象	生態影響預測	保育策略建議
保留北側植栽	工區北側灌木林生長良好，施工過程可能使生態棲息空間被破壞。	(迴避)工程施作過程中迴避既有樹林、草生地棲地，連帶保護野生動物棲息環境。 (縮小)施工範圍限制於既有建物及其周邊之裸露地。 (縮小)施工便道優先使用既有道路，不另開闢新施工便道。
保全西側土坡	施工可能影響西側土坡穩定，如有崩塌可能使生態棲息空間被破壞。	(迴避)西側土溝區域加設警示帶，避免施工車輛及機具入內。 (減輕)施工期間之廢棄物及土方集中堆置，堆置位置以東側既有裸地或空地為主，並採取適當防護及後續清運處理。
保全陸域動物	原調整池採開放式設計，僅有設置安全欄杆及安全網，小型陸域動物有掉落、受困風險。	(減輕)調整池新設蓋板，避免陸域動物有掉落、受困。
保護水域環境	施工廢土或廢水若流入工區周邊排水路，將直接進入庫區。	(縮小)注意物料堆置作業及垃圾之處理，勿使工程廢棄物亂倒或污水滲出場外，造成區外之環境污染。
保育對策：	<input checked="" type="checkbox"/> 迴避 <input checked="" type="checkbox"/> 縮小 <input checked="" type="checkbox"/> 減輕 <input type="checkbox"/> 補償	
迴避	(迴避)工程施作過程中迴避既有樹林、草生地棲地，連帶保護野生動物棲息環境。 (迴避)西側土溝區域加設警示帶，避免施工車輛及機具入內。	
縮小	(縮小)施工範圍限制於既有建物及其周邊之裸露地。 (縮小)施工便道優先使用既有道路，不另開闢新施工便道。 (縮小)注意物料堆置作業及垃圾之處理，勿使工程廢棄物亂倒或污水滲出場外，造成區外之環境污染。	
減輕	(減輕)施工期間之廢棄物及土方集中堆置，堆置位置以東側既有裸地或空地為主，並採取適當防護及後續清運處理。 (減輕)調整池新設蓋板，避免陸域動物有掉落、受困。	
補償
