水庫集水區保育治理工程生態檢核表 主表(1/2)

水庫集水區保育治理工程生態檢核表 核定階段附表P-01(1/2)

水庫集水區保育治理工程生態檢核表 規劃設計階段附表

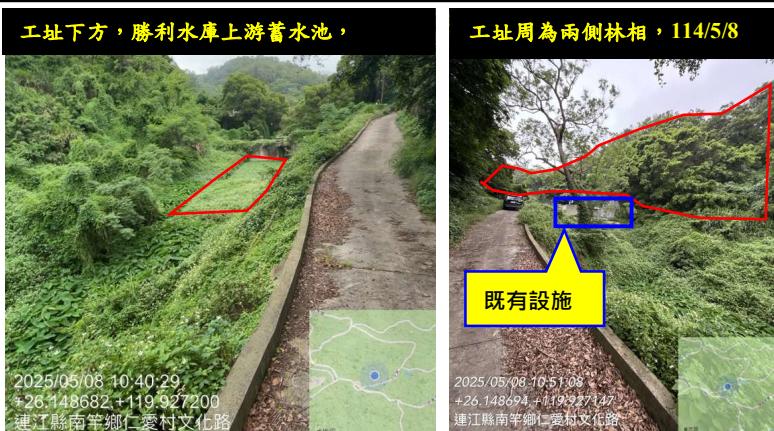
4. 棲地影像紀錄：

工程名稱 (編號)	南竿鄉水庫集水區水質淨化設施效能優化及周邊環境改善工程(含成效評估)			填表日期	民國114年5月8日
評析報告是否 完成下列工作	<p>■由生態專業人員撰寫、■現場勘查、■生態調查、■生態關注區域圖、 ■生態影響預測、■生態保育措施研擬、■文獻蒐集</p>				
1.生態團隊組成：					
姓名	單位/職稱	學歷/專業資歷	專長	參與勘查事項	
[REDACTED]	遠流管理顧問有限公司 /生態專員	海洋大學海洋 生物碩士肄業	海水域及淡水域 生物資源調查、 海洋水域生態學	工程生態評析、協助執行檢核機制	
[REDACTED]	遠流管理顧問有限公司 /生態專員	東海大學生科 碩士	水陸域動物生態調 查、生態攝影、統 計軟體、影像處 理、無人機航拍	陸域植被生態分析、動 物棲地評估	
2.棲地生態資料蒐集：					
<p>工程位於勝利水庫集水區上游，周圍無當地指標性生物，施工範圍兩側有天然林及人工林，為生物主要棲息範圍。下方緊鄰勝利水庫上游蓄水池，蓄水池兩側植生茂密，有外來種銅錢草入侵，成為水質優養化來源之一。</p>					
3.生態棲地環境評估：					
<p>1. 工區西側呈現積水窪地，土質鬆軟，若遇降雨可能沖刷土石進而流入下方水池，成為淤積來源。 2. 工區兩側大樹應予保全，避免不當修剪側枝及非必要的樹木移除。 3. 工區下方即是勝利水庫上游蓄水池，現況藻類滋生，於設施正式運轉後，建議辦理清淤，並將其周圍之外來種銅錢草一併移除。</p>
