# 加強水庫集水區保育治理計畫

## 勝利水庫集水區低衝擊開發設施及排水設施

設計階段生態檢核成果

中華民國 113 年 7 月

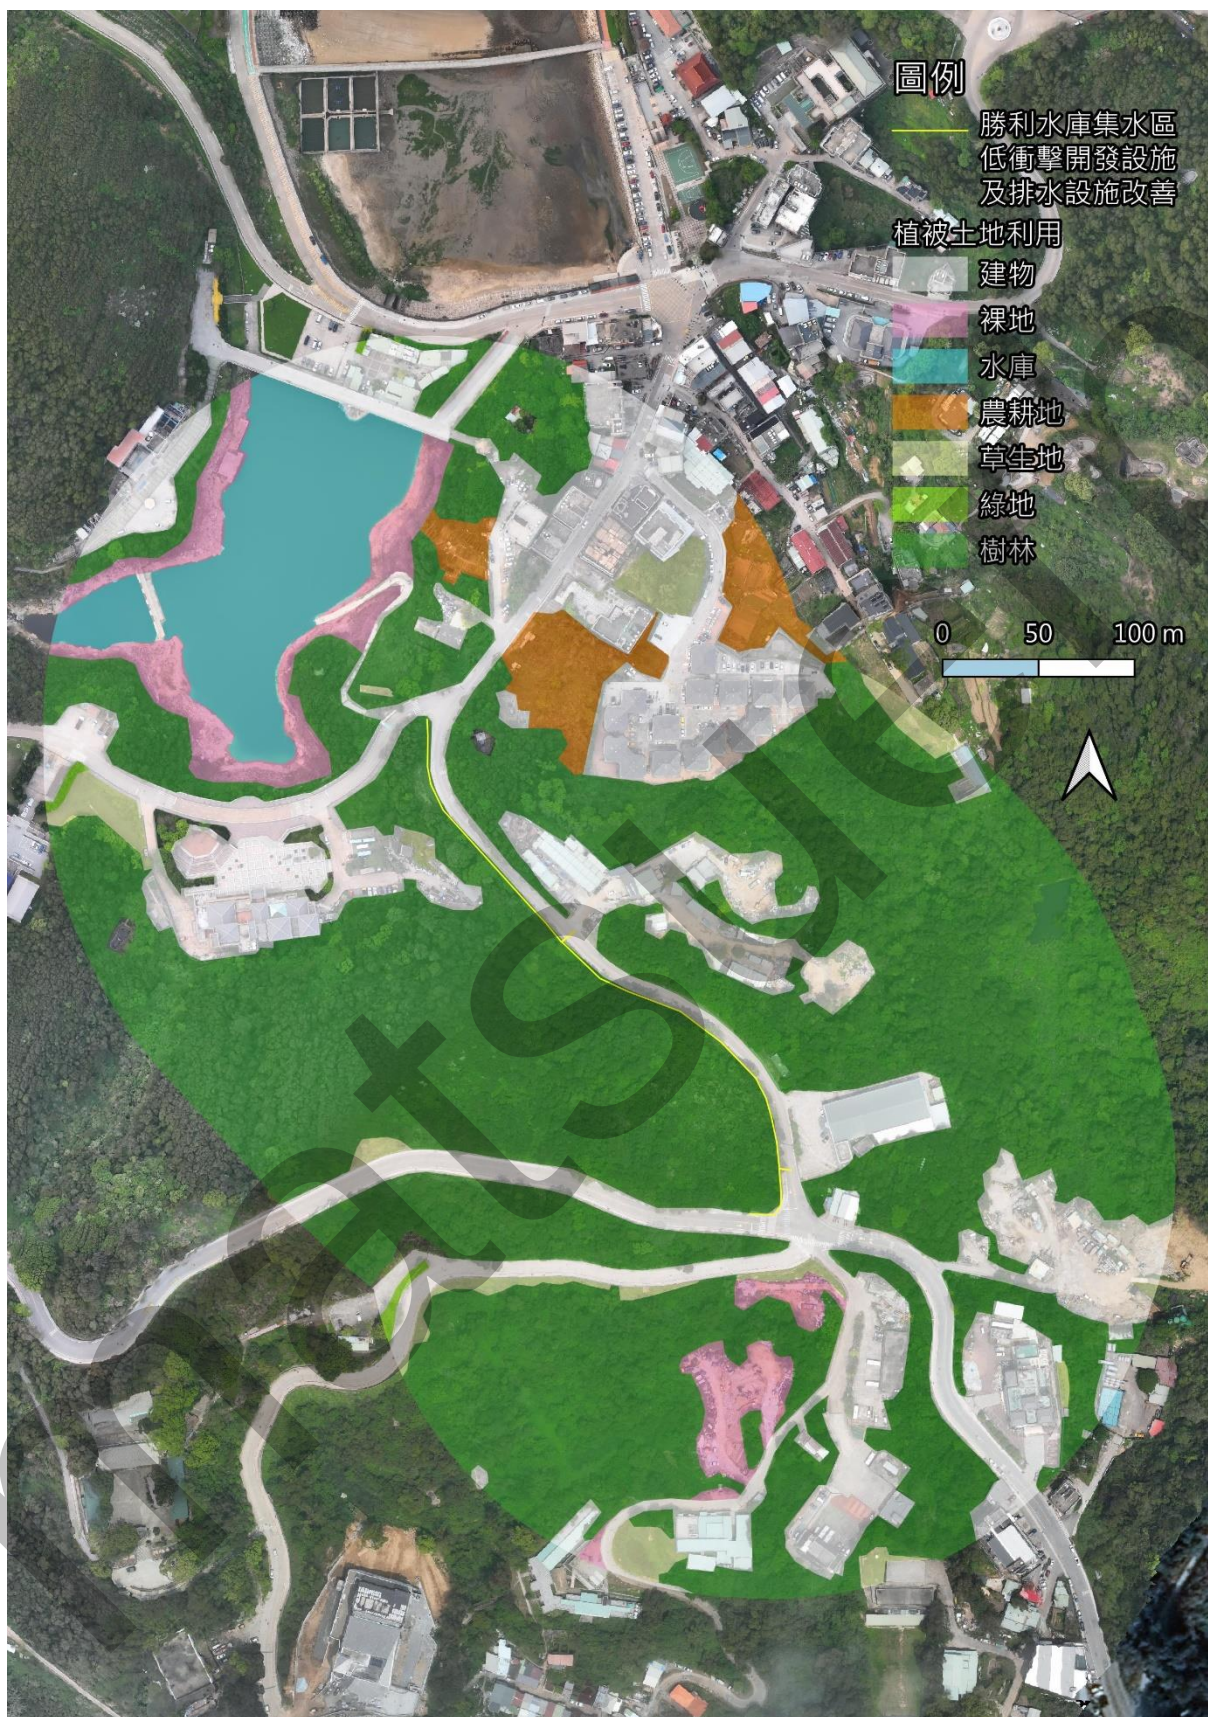
圖 4 工址周邊植被及土地利用圖

設計階段生態檢核現場勘查結果之陸域生態相關物種調查名錄摘要如表 2 至表 6。工址周邊植被及土地利用如圖 4 所示。工程範圍均集中於既有道路及人造建物範圍內，不涉及周邊生長良好的人造林植被，既有青楓行道樹若與工程衝突無法迴避，則須妥善移植處理。工程範圍周邊植被不至於遭到影響，以背風面之人造林為主，林中喬木物種以相思樹為主，亦可見沙楠子樹、朴樹、樟樹、鵝掌柴(江某)、黃槐及木麻黃等。灌木則有橢圓葉木薑子、海桐、雀梅藤、南華南蛇藤及牛乳榕等。林下地被可見臺灣敗醬、海金沙、全緣貫眾蕨、日本金粉蕨、麥門冬、天門冬及油菊等。現場陸域動物調查，相較之下以鳥類較為豐富，其中僅記錄八哥及紅尾伯勞為保育類，八哥同時也屬於紅皮書等級較稀有的 EN 等級。其餘動物多為適應人為開發環境或棲於樹林性物種。

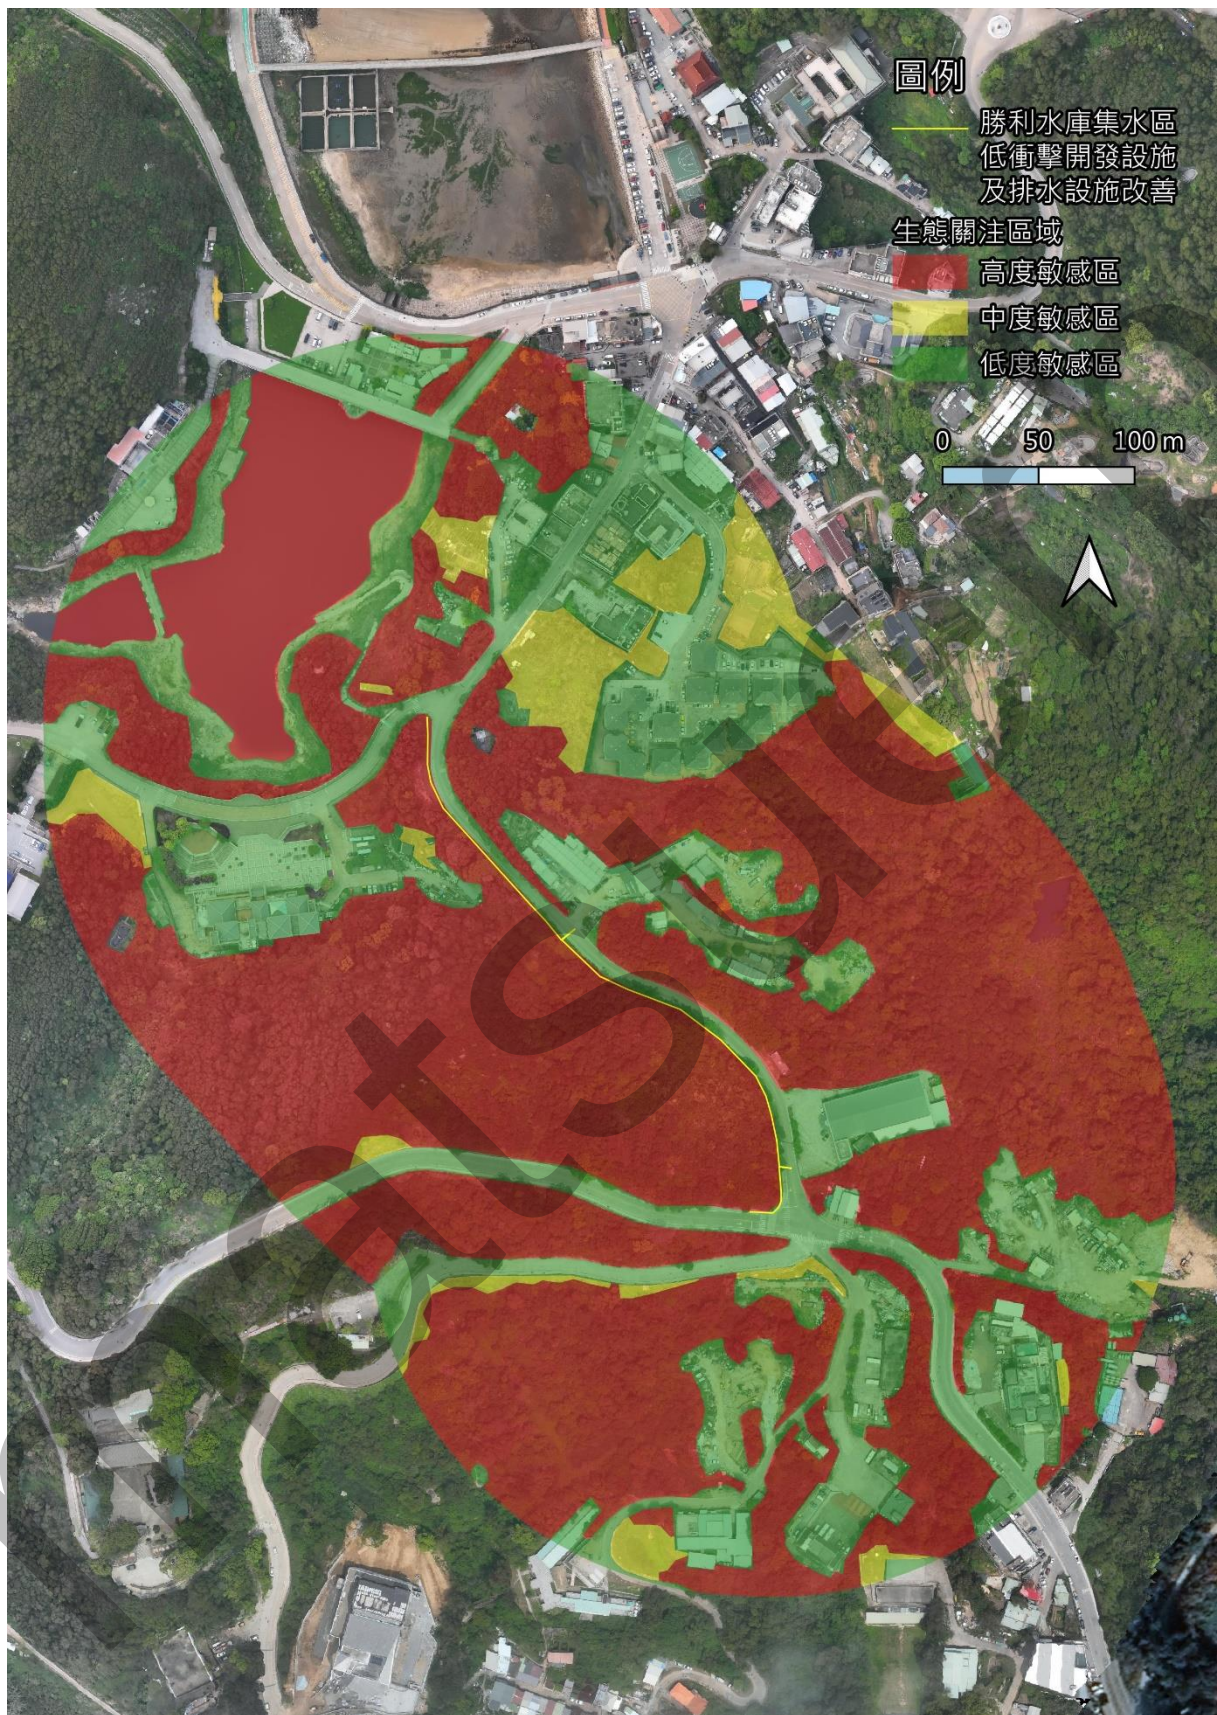
圖 5 工程周邊生態關注區域圖

工程位於道路及其兩側排水路，周邊主要為人工建物，原則上無需要移植或保留之受保護樹木或稀有植物，惟道路旁既有青楓行道樹生長良好，應予迴避及保全，且周邊人工林易受施工揚塵影響，針對施工期間之廢棄物及土方堆置、覆蓋及清運應妥善處理。此外，雖工區周邊環境主要為人工建物、草叢及水泥地，但仍屬公告山坡地範圍，應依規定辦理水土保持設施，加強逕流排導及土坡保護，避免開挖產山土石崩落，造成土砂流入庫區或植栽遭遇破壞。為補償工程所產生之生態損失，主體工程完工後，工地復原時可增加植栽綠化，並將周邊雜亂草地範圍重新鋪設新草皮，營造良好生態棲息空間。工程周邊生態關注區域如圖 5 所示，生態保育對策如表 7 所示。

| 生態議題及保全對象 | 生態影響預測 | 保育策略建議 |
|---|---|---|
| 保全土坡 | 施工開挖及廢土，影響邊坡穩定及可能使生態棲息空間被破壞。 | (減輕)工程施作期間(地表開挖)採取適當防護及水保措施。<br>(減輕)施工期間之廢棄物及土方集中堆置，堆置位置以既有裸地或空地為主，並採取適當防護及後續清運處理。<br>(縮小)施工便道優先使用既有道路，不另開闢新施工便道。 |
| 保留植栽 | 工區周邊樹林覆蓋良好，施工過程可能使生態棲息空間被破壞。 | (迴避)工程施作過程中迴避既有樹林、草生地棲地。<br>(補償)工地復原增加植栽綠化，選擇適合當地生長之物種。 |
| 既有青楓行道樹 | 截水溝施作影響既有行道樹。 | (迴避)工程施作過程中迴避既有青楓行道樹。<br>(補償)如有不可迴避之行道樹者應予以移植，工地復原新植行道樹，選擇適合當地生長之原生喬木。 |

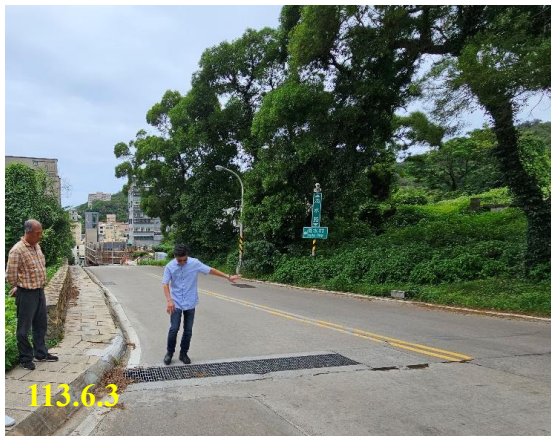
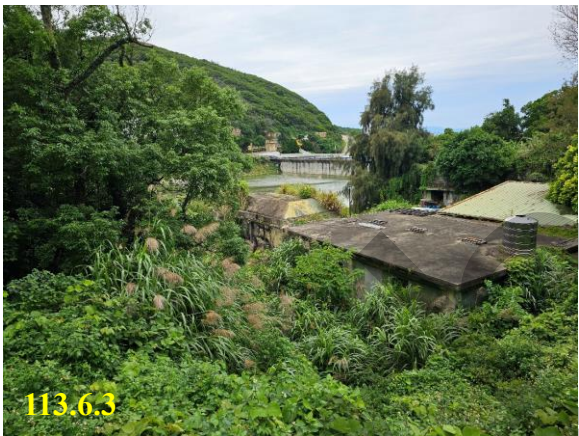
| <p>截水溝(一)預定施作區域(1/2)</p> | <p>截水溝(一)預定導入區域為既有倉庫(2/2)</p> |

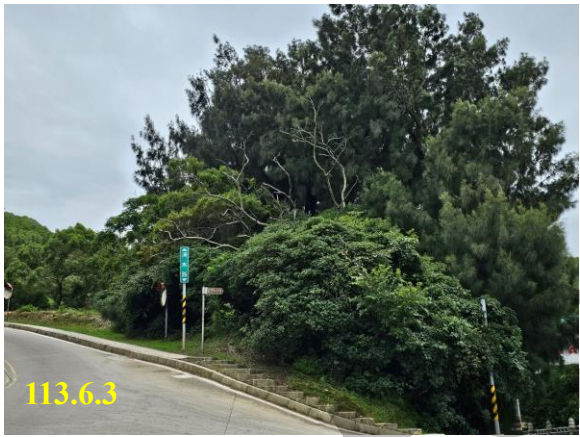
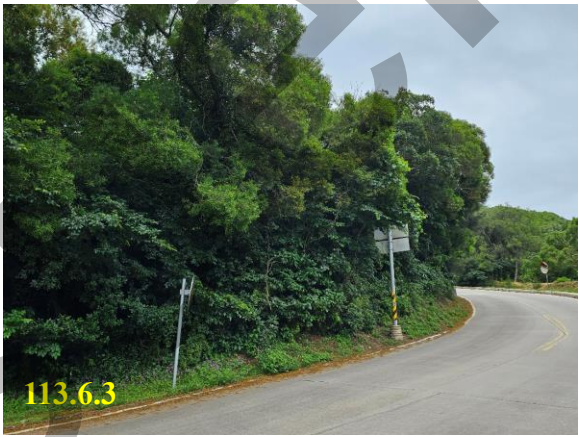
| <p>截水溝(二)周邊植被現況(1/2)</p> | <p>截水溝(二)周邊植被現況(2/2)</p> |

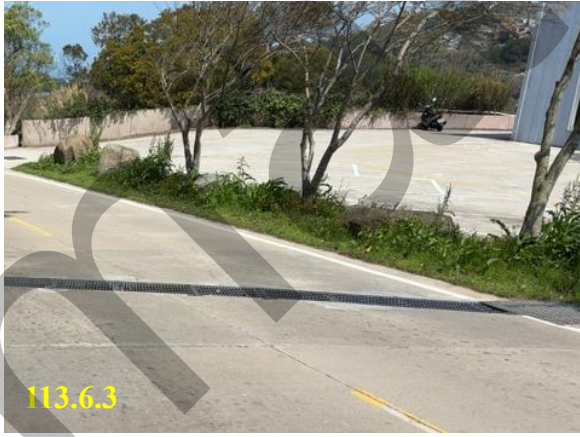
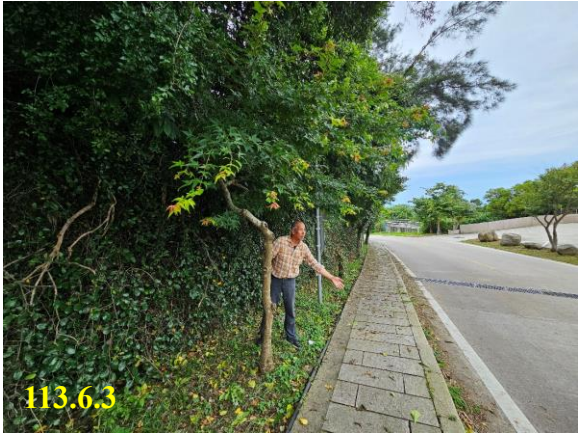
| <p>截水溝(三)周邊既有青楓行道樹(1/2)</p> | <p>截水溝(三)周邊既有青楓行道樹(2/2)</p> |

| 既有青楓行道樹生長良好，截水溝及沉沙池施工前應先將週邊行道樹木附加警示帶保護，避免機具誤傷。 | | 將請施工廠商於施工期間將道路周邊行道樹施加警示帶保護。 | |

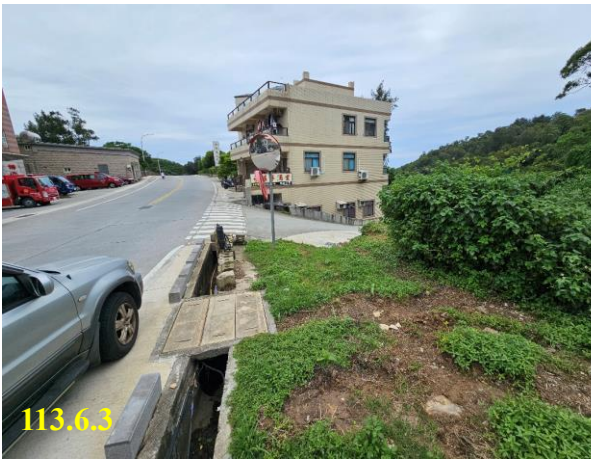
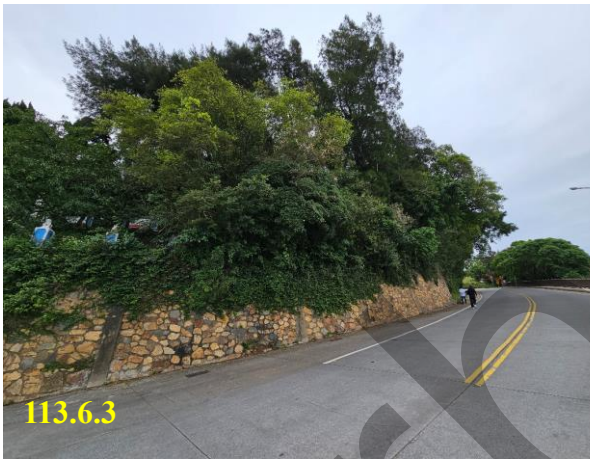
| 沉沙池(一)預定施作區域(既有道路側) | 沉沙池(二)預定施作區域(既有道路側) |

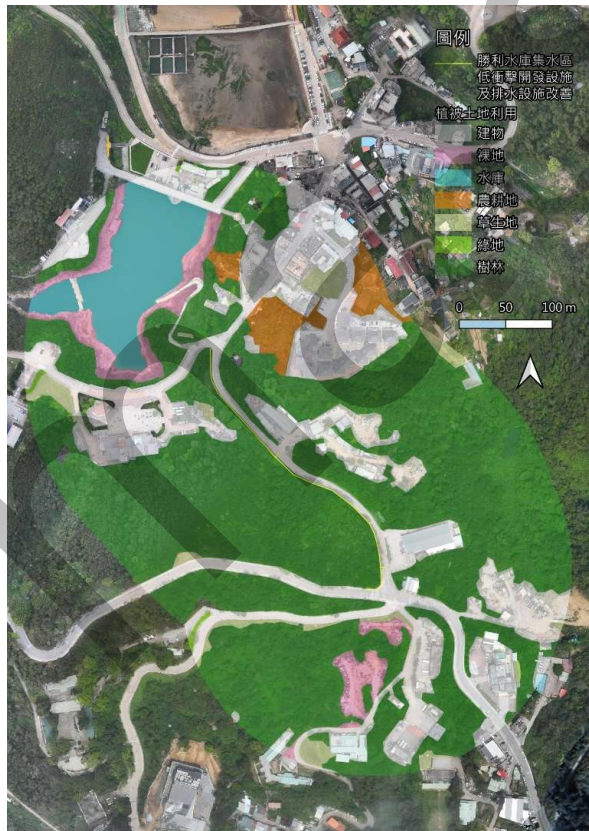
工址周邊植被及土地利用圖

| <p>工程範圍均集中於既有道路及人造建物範圍內，不涉及周邊生長良好的人造林植被，既有青楓行道樹若與工程衝突無法迴避，則須妥善移植處理。工程範圍周邊植被不至於遭到影響，以背風面之人造林為主，林中喬木物種以相思樹為主，亦可見沙楠子樹、朴樹、樟樹、江某、黃槐及木麻黃等。灌木則有橢圓葉木薑子、海桐、雀梅藤、南華南蛇藤及牛乳榕等。林下地被可見臺灣敗醬、海金沙、全緣貫眾蕨、日本金粉蕨、麥門冬、天門冬及油荊等。現場陸域動物調查，相較之下以鳥類較為豐富，其中僅記錄八哥及紅尾伯勞為保育類，八哥同時也屬於紅皮書等級較稀有的EN等級。其餘動物多為適應人為開發環境或棲於樹林性物種。</p> | | | | |

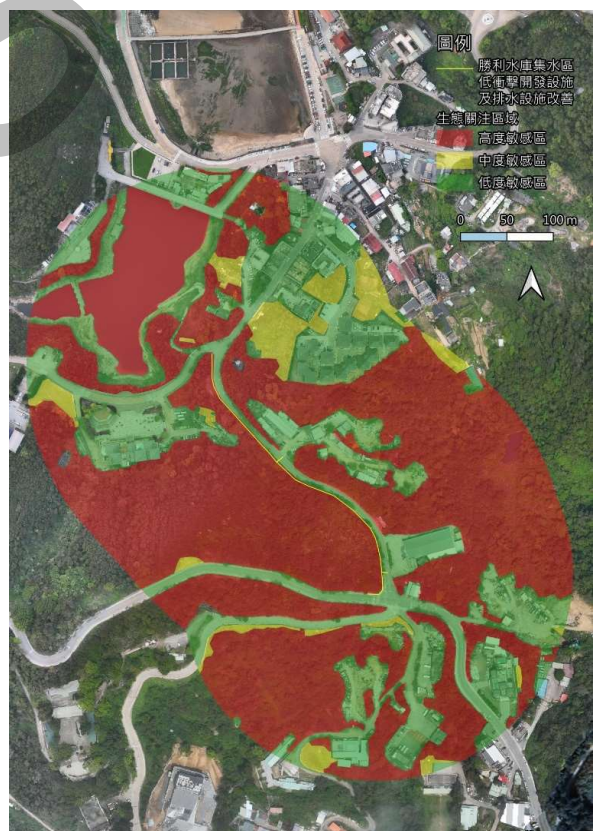
工程周邊生態關注區域圖

| <p>工程位於道路及其兩側排水路，周邊主要為人工建物，原則上無需要移植或保留之受保護樹木或稀有植物，惟道路旁既有青楓行道樹生長良好，應予迴避及保全，且周邊人工林易受施工揚塵影響，針對施工期間之廢棄物及土方堆置、覆蓋及清運應妥善處理。此外，雖工區周邊環境主要為人工建物、草叢及水泥地，但仍屬公告山坡地範圍，應依規定辦理水土保持設施，加強逕流排導及土坡保護，避免開挖產山土石崩落，造成土砂流入庫區或植栽遭遇破壞。為補償工程所產生之生態損失，主體工程完工後，工地復原時可增加植栽綠化，並將周邊雜亂草地範圍重新鋪設新草皮，營造良好生態棲息空間。</p> | | | | |

| 生態議題及保全對象 | 生態影響預測 | 保育策略建議 |
|---|---|---|
| 保全土坡 | 施工開挖及廢土，影響邊坡穩定及可能使生態棲息空間被破壞。 | (減輕)工程施作期間(地表開挖)採取適當防護及水保措施。<br>(減輕)施工期間之廢棄物及土方集中堆置，堆置位置以既有裸地或空地為主，並採取適當防護及後續清運處理。<br>(縮小)施工便道優先使用既有道路，不另開闢新施工便道。 |
| 保留植栽 | 工區周邊樹林覆蓋良好，施工過程可能使生態棲息空間被破壞。 | (迴避)工程施作過程中迴避既有樹林、草生地棲地。<br>(補償)工地復原增加植栽綠化，選擇適合當地生長之物種。 |
| 既有青楓行道樹 | 截水溝施作影響既有行道樹。 | (迴避)工程施作過程中迴避既有青楓行道樹。<br>(補償)如有不可迴避之行道樹者應予以移植，工地復原新植行道樹，選擇適合當地生長之原生喬木。 |
